COMUNE DI VERBANIA
STUDIO DI FATTIBILITA'
INTERVENTI DI RESTAURO E RIFACIMENTO DELLE FACCIATE DEL PALAZZO MUNICIPALE
DI PALLANZA E OPERE DI ADEGUAMENTO ENERGETICO

Progetto: arch. Elena Bertinotti
Indagini stratigrafiche: Federico Barberi
Indagini storiche; Leonardo Parachini
Impianti: ing. Gabriele Zucchi

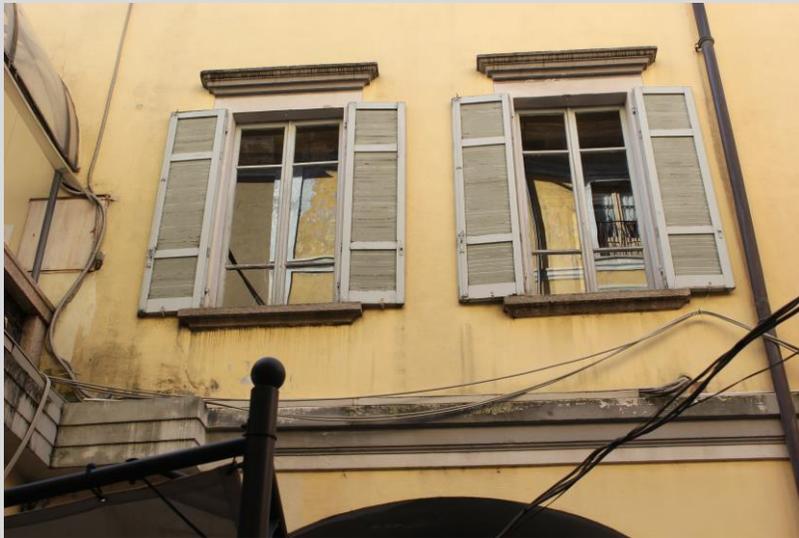
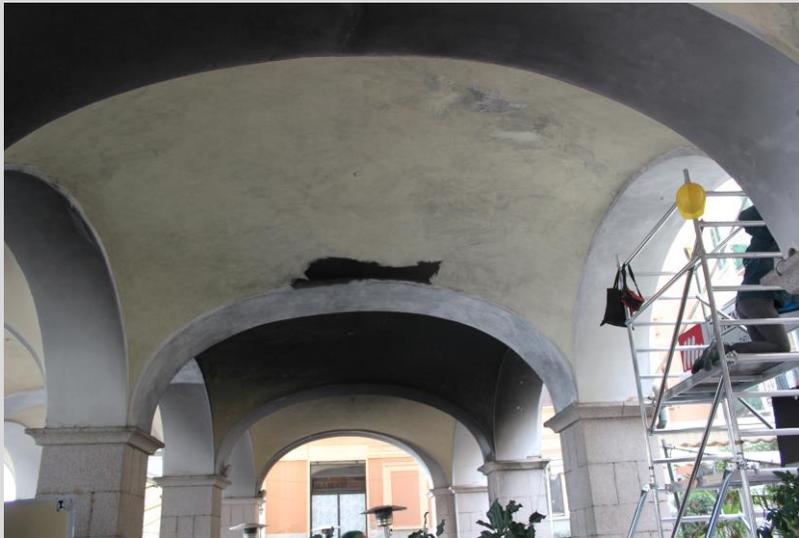
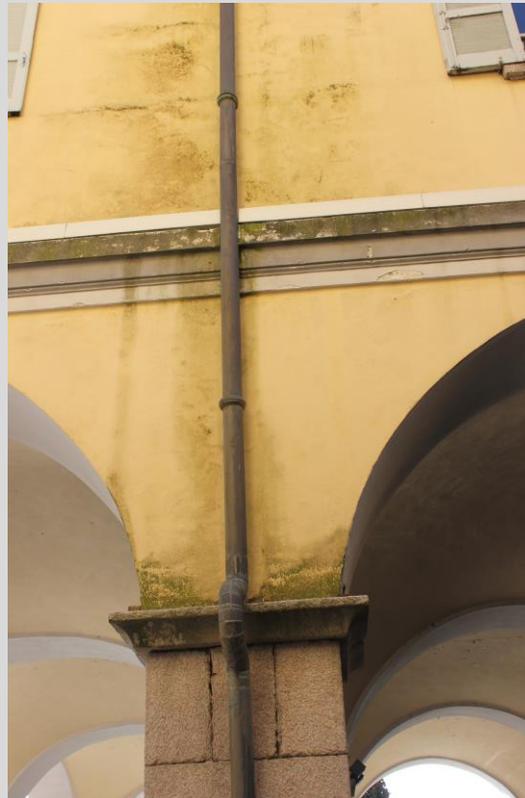
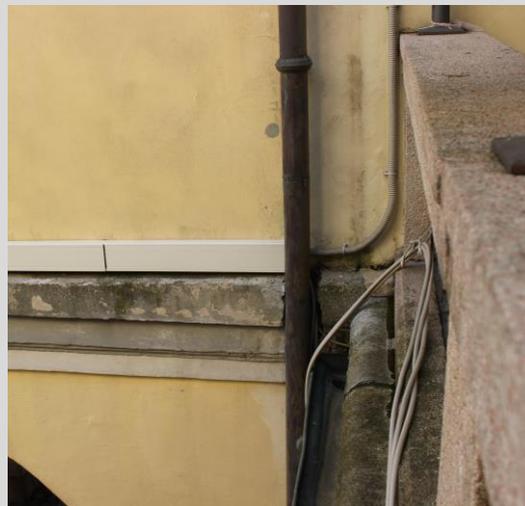
La tinteggiatura risulta coesa all'intonaco cementizio e gli intonaci non presentano distacchi se non in alcuni punti della facciata soprattutto in corrispondenza dell'angolo destro della facciata sud, negli angoli sopra i pilastri e in alcune parti delle cornici marcapiano.

Il frontone, realizzato quasi principalmente con elementi architettonici in granito, presenta segni di colature da elementi metallici e nelle parti di tamponamento in intonaco presenta alcuni segni di distacco.

Sul lato nord il cornicione marcapiano presenta distacchi e macchie di patine vegetali, le parti di muratura dietro i pluviali e sotto i davanzali delle finestre sono coperti di muffe e patine vegetali.

tutte le opere di preparazione dell'intervento a partire dallo spostamento dei cavi sulla facciata, sostituzione dei pluviali, asportazione di depositi superficiali, disinfezione di tutta la facciata nord con prodotto biocida, scrostamento dei tratti di intonaco deteriorato, consolidamento degli intonaci e risarcitura, esecuzione dei modellati su modanature e marcapiano applicazione di idropittura murale opaca ai silicati di potassio e successiva velatura. La velatura dovrà essere tono su tono, molto leggera e come da campione da sottoporre alla Soprintendenza.

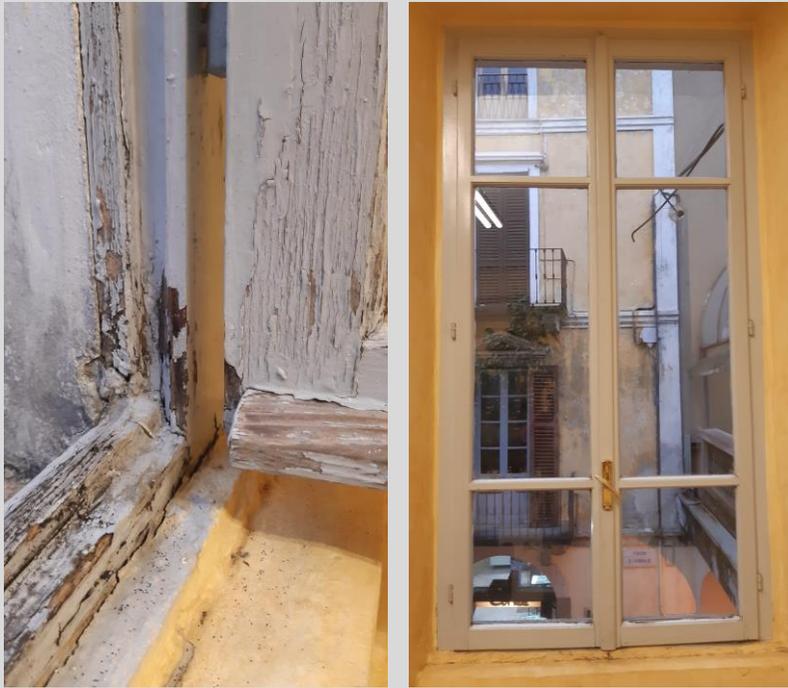
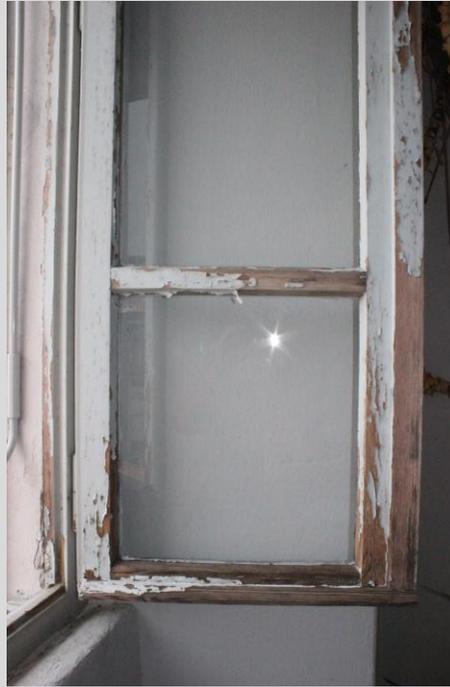
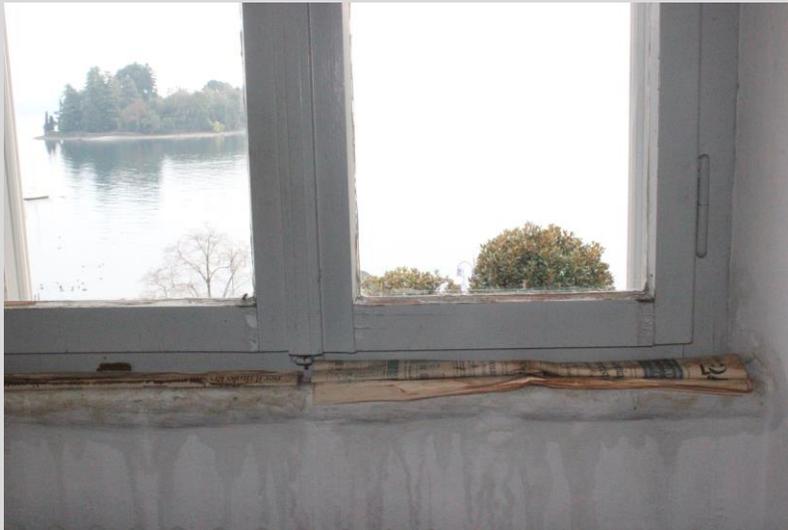
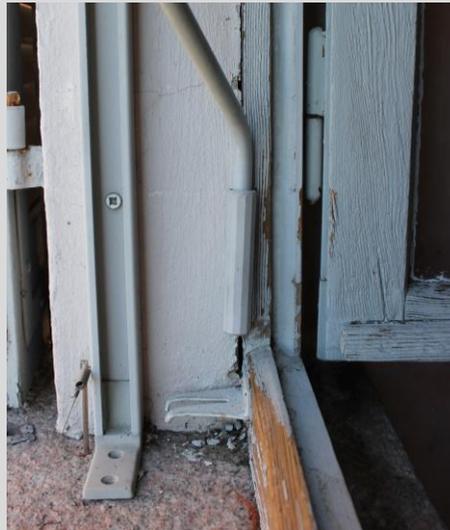
I serramenti sono stati oggetto di continue manutenzioni e sostituzioni, solo due serramenti, che si trovano sul lato nord di fianco all'ingresso sono i più antichi perché hanno i montanti centrali più sottili con una larghezza di cm. 10 anziché di 14 cm come tutti gli altri.

L'infisso in legno in abete presenta uno stato di degrado molto avanzato: sono presenti fenomeni di marcescenza, in particolare nelle parti più esposte agli agenti atmosferici e all'acqua.

Deformazioni e sconnessioni fra gli elementi, ossidazione degli elementi metallici di bloccaggio, chiusura e movimentazione. La presenza di telaio fisso, intonaci degradati e una scarsa tenuta all'acqua e all'aria sono la causa di un forte deterioramento..

Una delle maggiori problematiche derivanti dagli attuali serramenti riguarda le infiltrazioni di acqua piovana tra il serramento e il davanzale in pietra che oltre a procurare delle evidenti colature sulla facciata sotto i davanzali porta ad avere importanti fenomeni di colatura all'interno dei sottofinestra delle sale.

Gli unici due serramenti più antichi, quelli al primo piano di fianco al percorso coperto, andranno restaurati, tutti gli altri, che sono stati oggetto di rifacimento in epoche successive con finiture e sagome differenti tra loro e sono caratterizzati da un forte degrado strutturale e materico e andranno sostituiti.

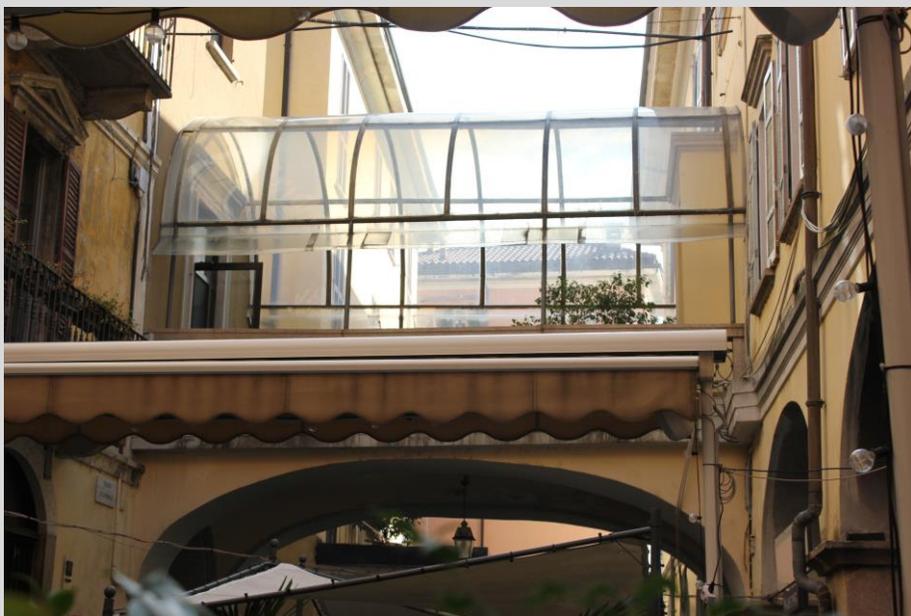
L'elemento di copertura del passaggio pedonale, realizzato nel 1988 con struttura in ferro curvata e copertura in plexiglas trasparente, presenta un forte degrado materico della superficie trasparente e delle parti strutturali. Il sistema di raccolta dell'acqua piovana sul piano di calpestio del passaggio prevede una raccolta centrale che porta l'acqua a un canale che corre parallelo al passaggio e si collega a un pluviale discendente dal tetto. Si tratta di un innesto molto delicato e poco risolto.

Il forte degrado della pensilina che copre il collegamento tra i due edifici impone un rifacimento completo. Attualmente il passaggio coperto rappresenta l'unico ingresso all'edificio principale del Municipio quindi è attraversato quotidianamente da un grande flusso di persone, dagli impiegati dipendenti dell'Amministrazione, dai dirigenti, dal pubblico, dai visitatori.

La proposta di progetto prevede la rimozione dell'attuale copertura degli anni '80 e la realizzazione di un percorso coperto capace di inserirsi con discrezione ed armonia nel contesto edilizio.

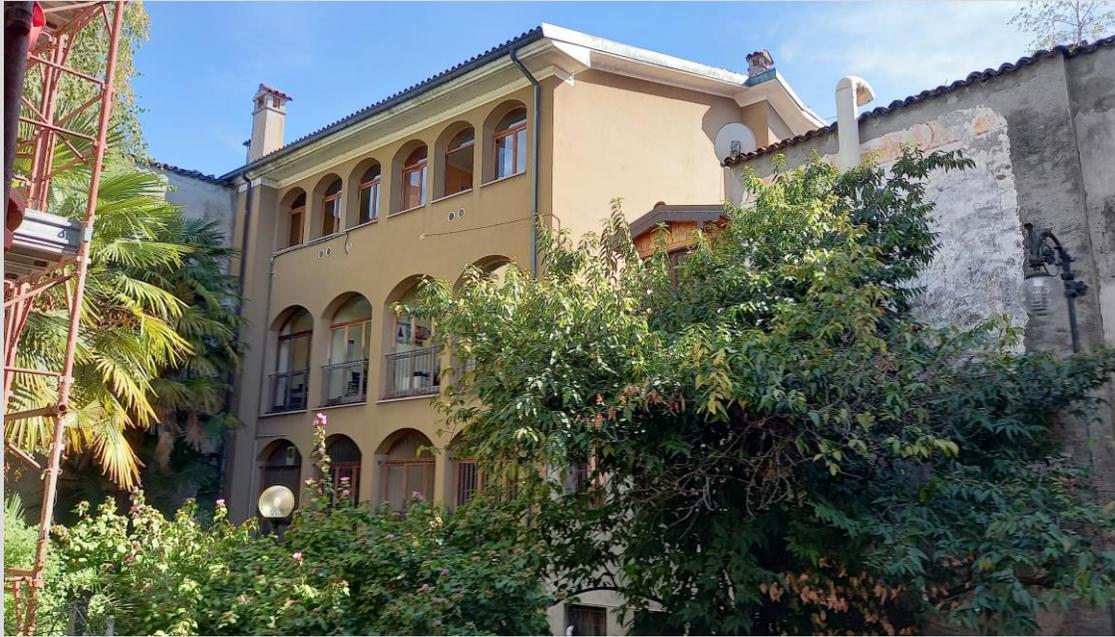
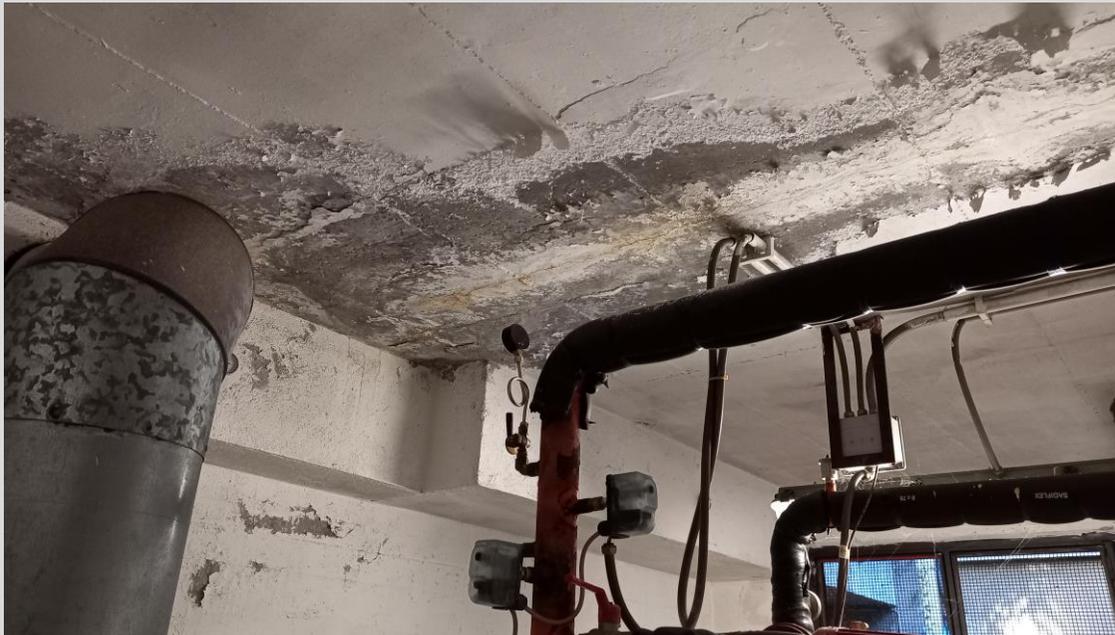
L'attuale centrale termica si trova in un locale interrato coperto da un giardino pensile e raggiungibile da una scala racchiusa tra l'edificio di proprietà Comunale e il muro di contenimento del giardino di piazzetta San Carlo. Suddiviso in due locali, la sala centrale termica e la sala pompe, presenta sul soffitto forti infiltrazioni di acqua derivanti da un danneggiamento dell'impermeabilizzazione del terrazzo.

La caldaia datata primi anni novanta ha una potenza di 291 Kw e riscalda entrambi gli edifici comunali, quelli principali sul fronte lago e quelli a nord.

Nelle sale e negli uffici ci sono termosifoni in ghisa senza valvole termostatiche.

Prima di effettuare la sostituzione della caldaia andrà impermeabilizzato il solaio di copertura dei due locali caldaia che sono soggetti a infiltrazioni di acqua causate da un danneggiamento dell' impermeabilizzazione dal terrazzo verde soprastante

Si installerà un generatore termico a basamento, con potenza indicativa di 250 kW, l'esatta caratterizzazione dello stesso avverrà dopo diagnosi energetica come prevede la DGR 46-11968 del 4 agosto 2009.

L'installazione delle valvole termostatiche, sui termosifoni di entrambi gli edifici, quello lato sud e quello lato nord, porterebbe ad avere il controllo della temperatura di ogni zona e di ogni stanza con una conseguente riduzione dei consumi e un miglioramento del comfort per le persone che lavorano negli uffici.
