committente:
COMUNE DI VERBANIA

commessa:
**PROGETTO ESECUTIVO
RICOSTRUZIONE DEL MURO DI VILLA MAIONI**

elaborato:
RELAZIONE TECNICO-ILLUSTRATIVA

RICOSTRUZIONE DEL MURO DI VILLA MAIONI, VERBANIA

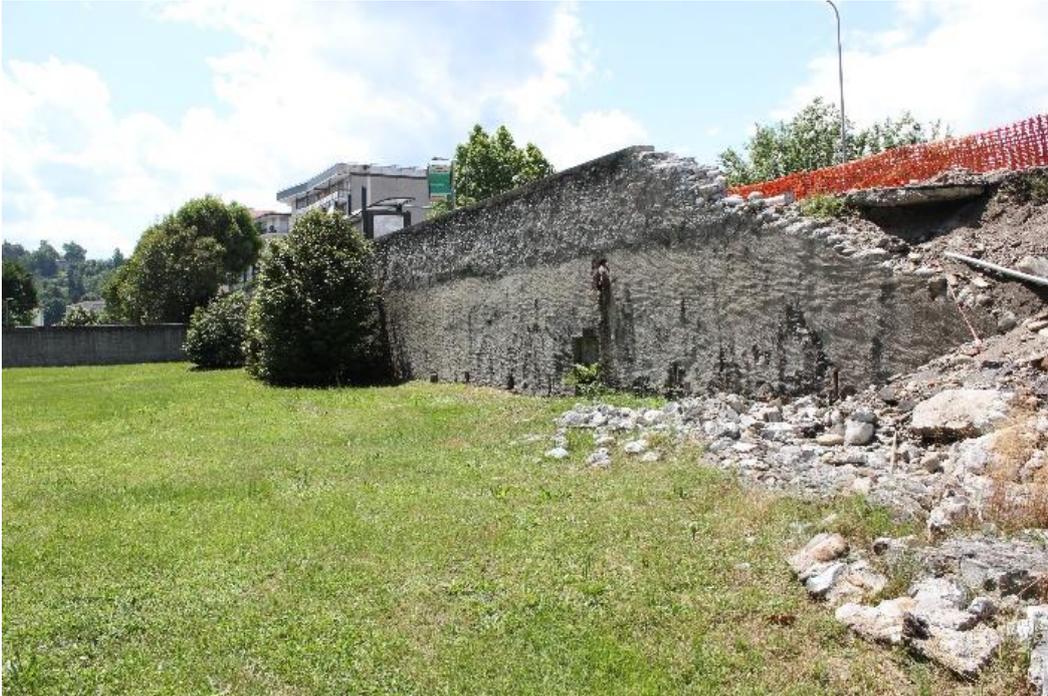
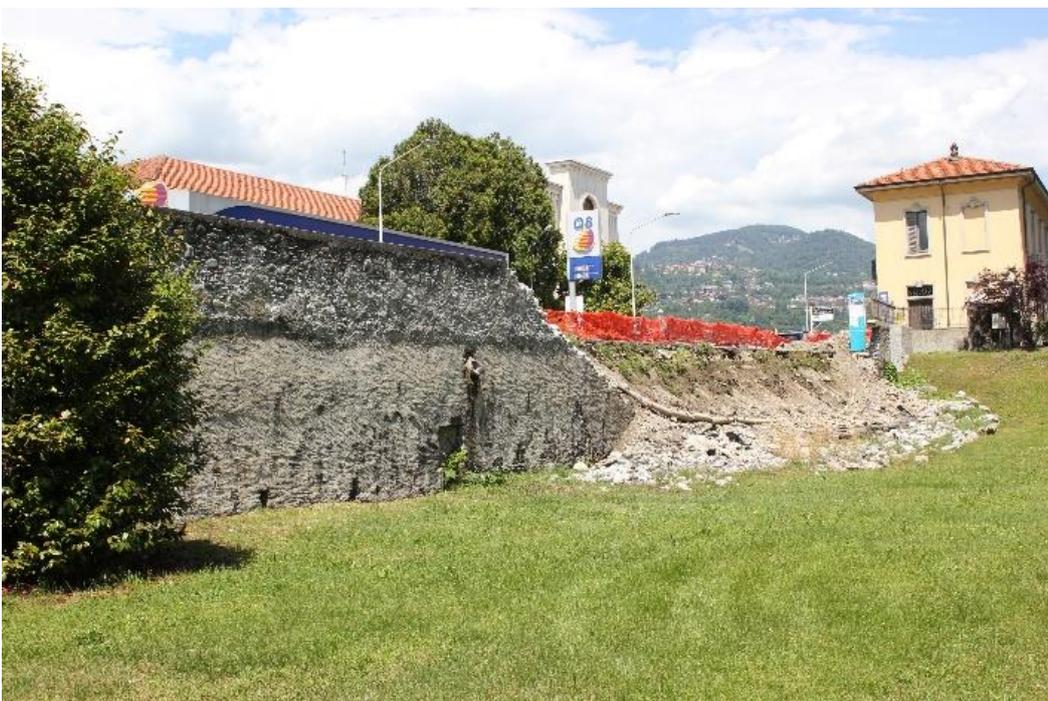
Il muro spicca dal marciapiede che costeggia la statale in direzione Cannobio circa 1,20 m, mentre svolge la funzione di contenimento del rilevato stradale per un'altezza pari a 2,70 m all'interno del parco. Il muro di contenimento crollato e la parte rimasta illesa risultano essere realizzati con pietre ed elementi lapidei di origini fluviale (come da tradizione del posto), legati tra loro con malta cementizia senza la presenza di ferri o altri elementi strutturali e con i paramenti esterni rivestiti con intonaco grezzo.

1-2 Vista della parte del muro crollato

Il muro, per ragioni strutturali, verrà realizzato in cemento armato perchè deve fare da contenimento ad un terrapieno che sostiene, a un'altezza di tre metri, una strada di grande traffico. Nella parte alta il muro verrà realizzato in cemento, sul lato verso strada, e con ciottoli di recupero del materiale depositato in sito, sul lato verso il parco. Nella parte bassa il muro verrà interamente intonacato mentre nella parte alta, realizzata con ciottoli e cemento, l'intonaco lascerà intravedere alcune parti di tessitura muraria composta principalmente da ciottoli.

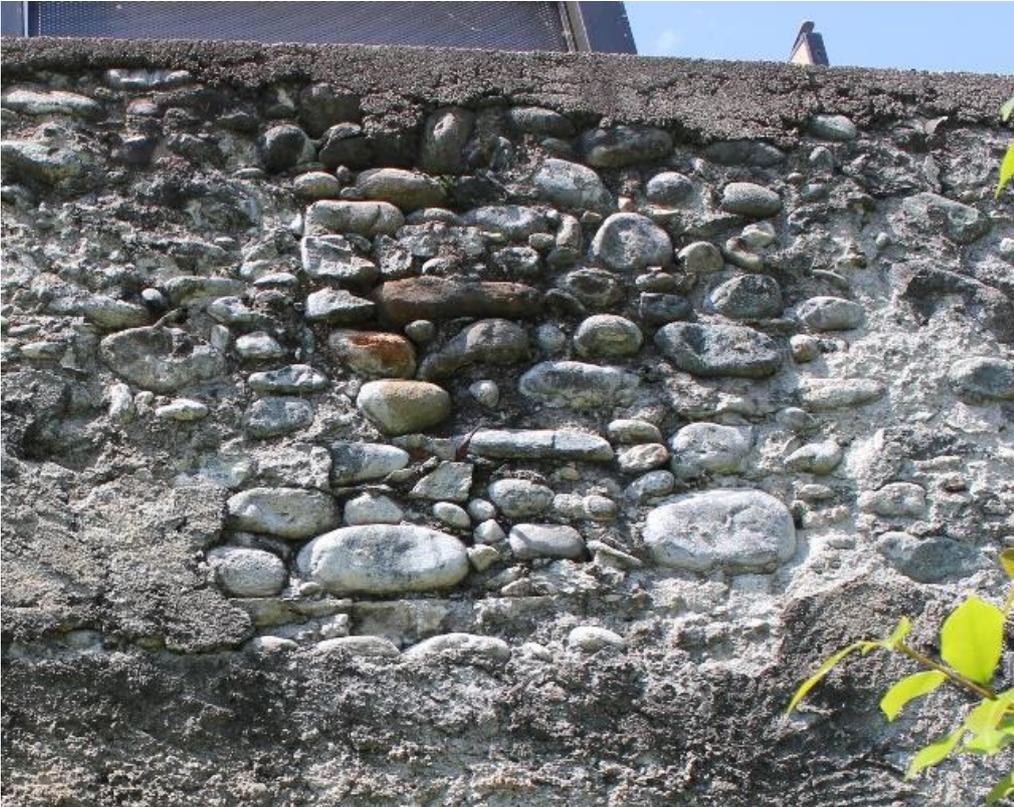
macchie nere di umidità e ad avere degli strati organici come muffe tra l'intonaco e la pietra. Nella parte alta dove ha agito maggiormente il dilavamento della pioggia si vedono i ciottoli privi di legante tra loro

3 Parte alta del muro in cui si vede che il progressivo dilavamento della pioggia ha eroso le malte di collegamento tra i ciottoli

Il tratto di muratura esistente, oggetto di un intervento di consolidamento, andrà a raccordarsi, in continuità materica, con il muro ricostruito attraverso la rimozione completa dell'intonaco ammalorato e la rimozione delle malte di ripristino che si sono stratificate nel tempo.

E' previsto un intervento con un intonaco a calce idraulica dello spessore variabile e minimo di 3 cm con granulometria grossa di circa 3mm che dovrà essere applicato a mano con la stessa tipologia di spatolatura di quello esistente. L'intonaco verrà applicato su un rinzaffo.

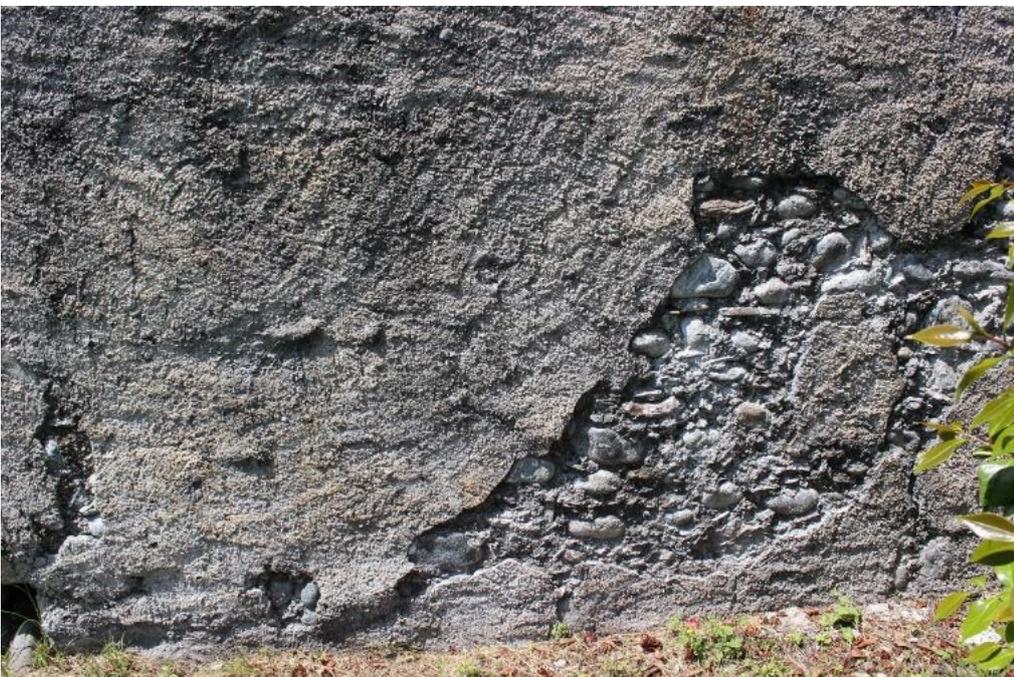
Il forte degrado dell'intonaco deriva principalmente dal dilavamento che ha portato allo spanciamiento del muro, all'erosione dei giunti tra i ciottoli, al distaccamento dell'intonaco, alle

4 Nella parte bassa del muro si vede il distacco dell'intonaco dalla muratura causato sempre dal dilavamento della pioggia sul muro stesso

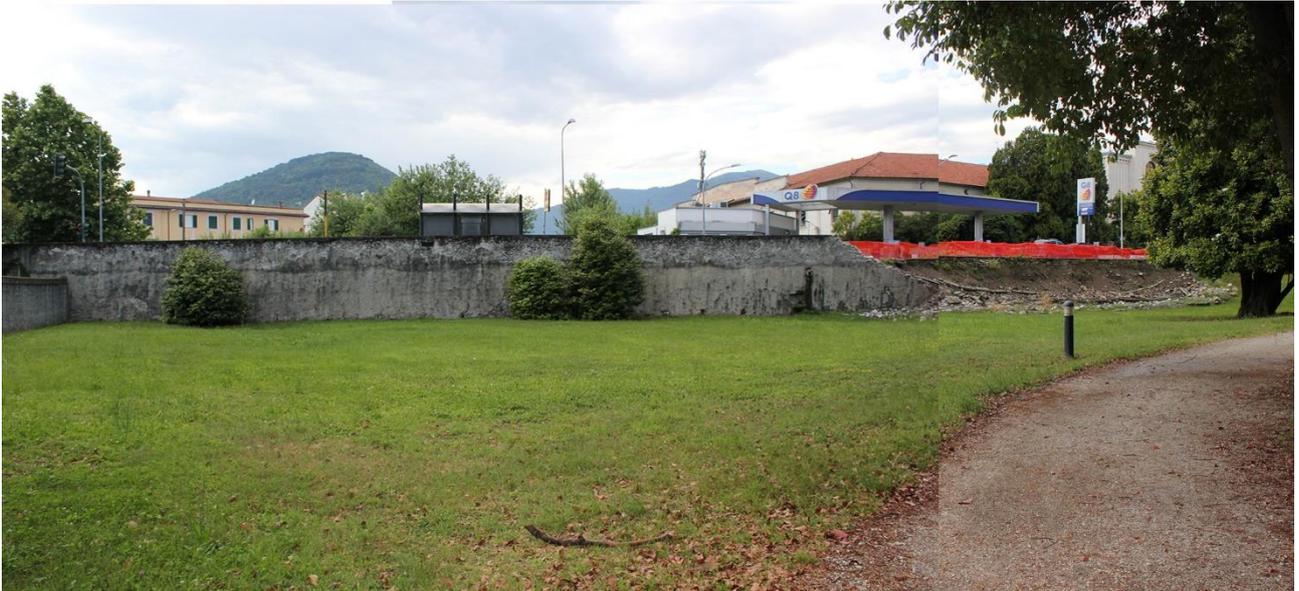
9 Vista dell'intero tratto di muro con la parte esistente e la parte crollata

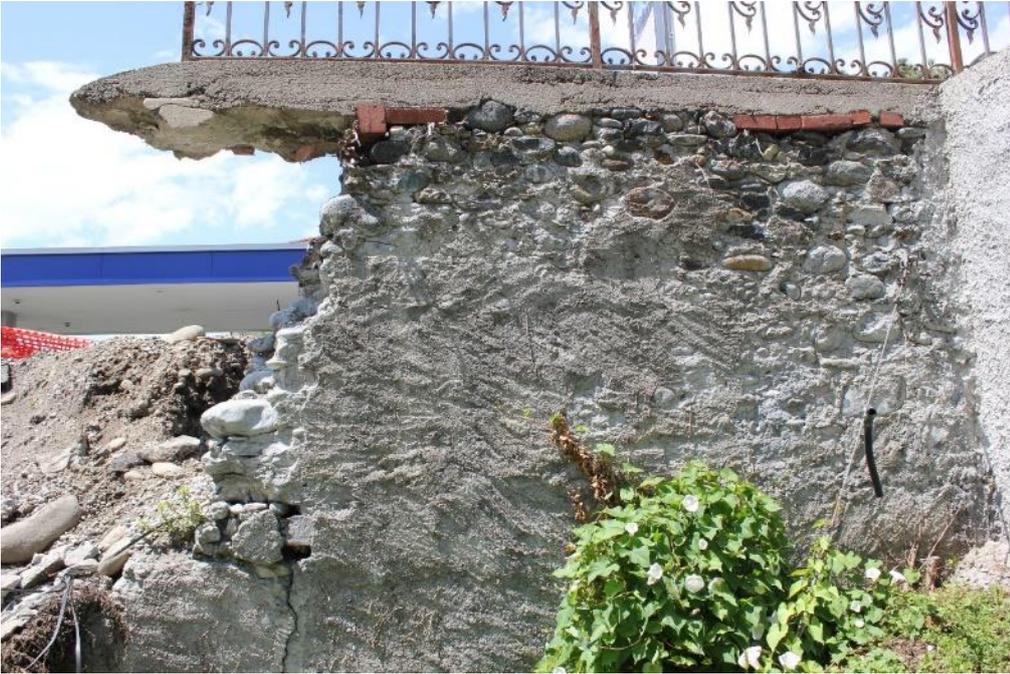
Il muro attualmente ha una copertina in cemento gettato in opera, senza sporgenze e dello spessore di circa 15 cm.

15 Vista della copertina del muro esistente realizzata con getto in opera

In continuità con questi elementi è prevista una copertina in cemento di 10 cm di altezza con una sporgenza massima di 5 cm. a protezione dell'intonaco dai fenomeni di dilavamento. La protezione della copertina in cemento a vista avverà con una verniciatura trasparente opaca protettiva del calcestruzzo.
