PROGETTO DEFINITIVO

RIVALIFICAZIONE VILLA MAIONI -

BIBLIOTECA CIVICA "PIETRO CERETTI" - CUP F57H21002050001

Prospetto A (Nord-Ovest)		DEF_02 Ar_A G/M/D-I
Geometrico/Materico/Degrado e linee di intervento		
OTTOBRE 2022	REV.	SCALA 1:50

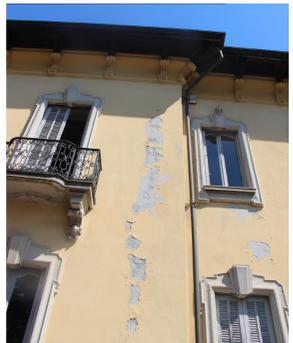
1. Lacuna della tinta acrilica di finitura.

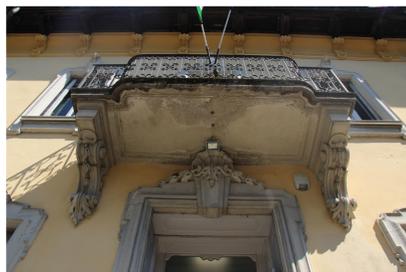
2. Balcone centrale. Fenomeni di degrado presenti all'intradosso della soletta, come colature, patine biologiche, sporco coerente, lacune del cemento decorativo.

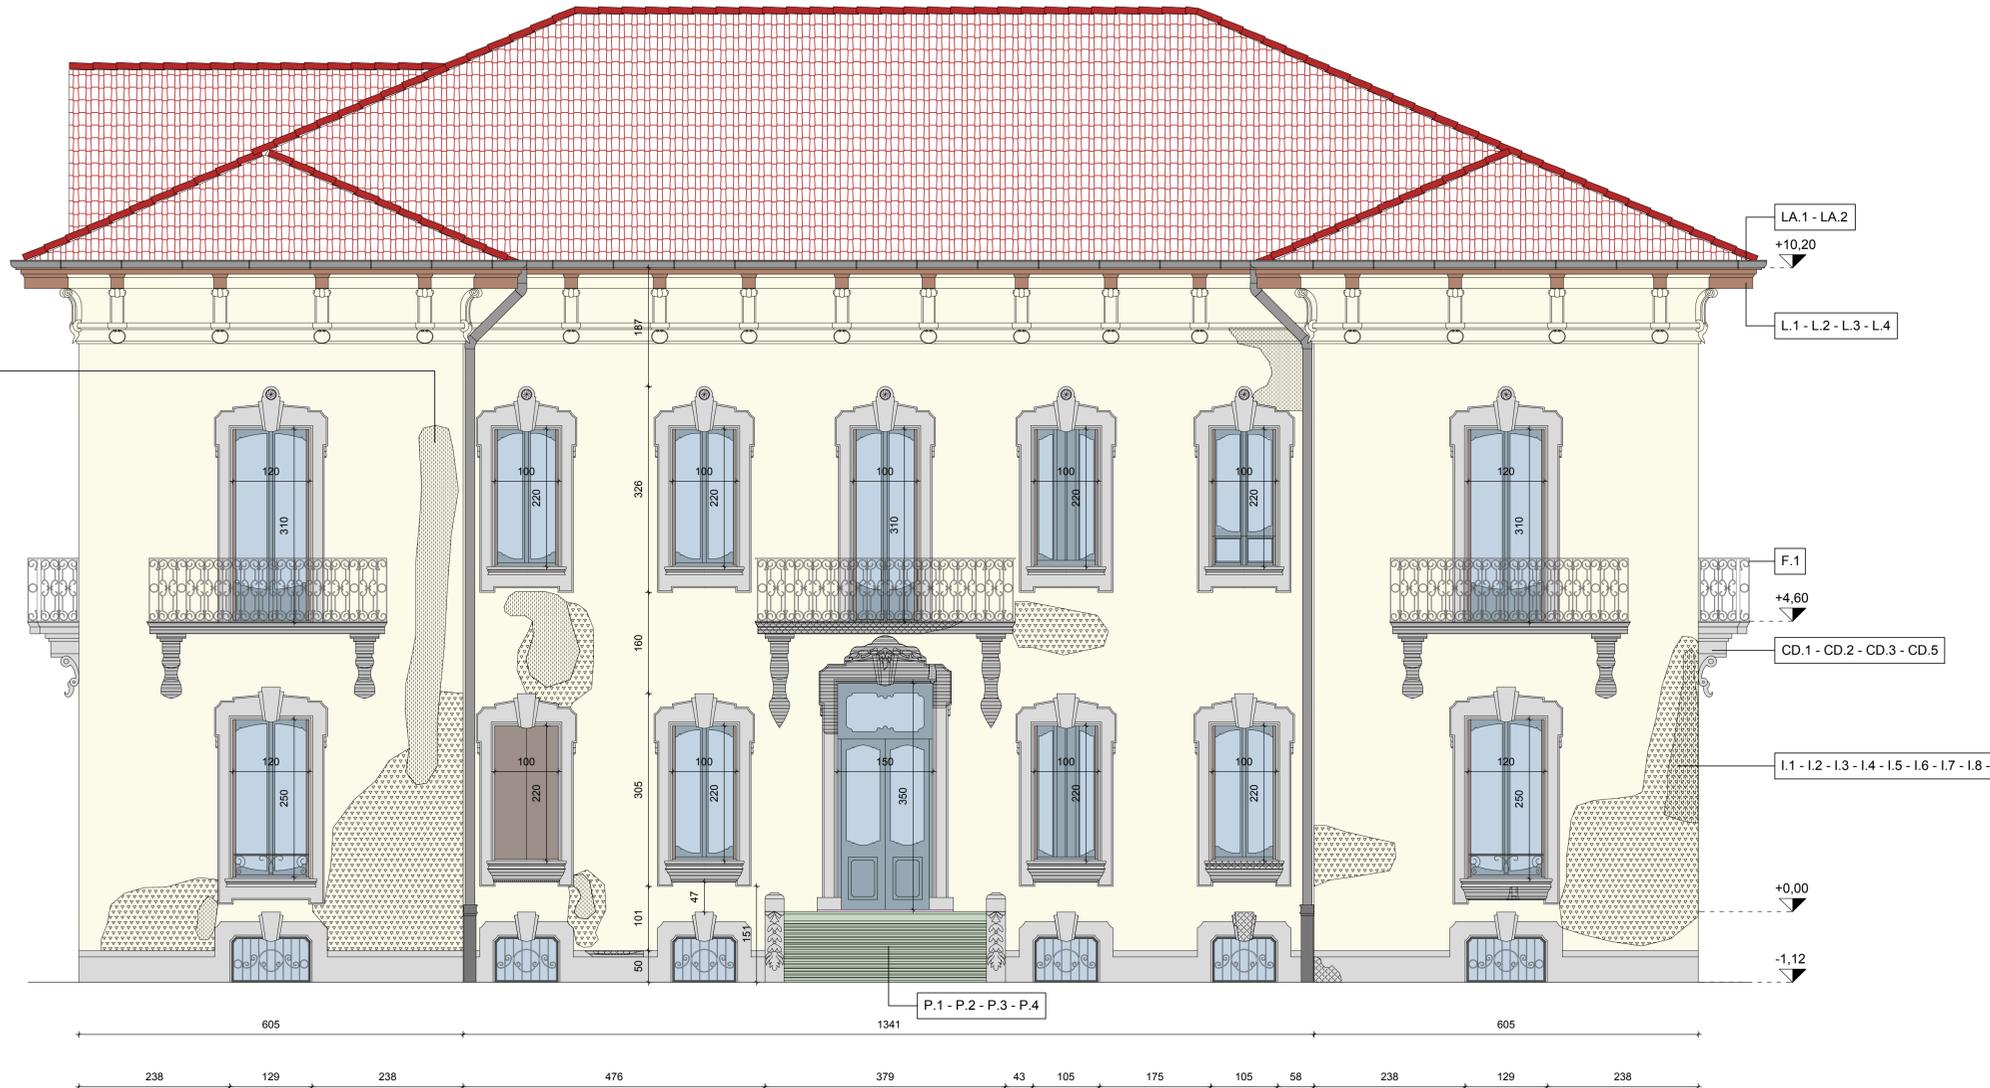
- Lacuna ed esfoliazione della tinta fino all'arriccio + area di distacco
- Lacuna della tinta e dell'intonaco di finitura fino al supporto murario
- Esfoliazione tinta + mancanza di intonaco di finitura fino al supporto murario + efflorescenze
- Rigonfiamento e lacuna della tinta
- Rappezzo / materiale incompatibile da rimuovere
- Colatura
- Graffito vandalico
- Lesioni

- Dilavamento, cause intrinseche alla qualità del materiale, degrado lattonerie adiacenti
- Dilavamento, cause intrinseche alla qualità del materiale, degrado lattonerie adiacenti
- Dilavamento, cause intrinseche alla qualità del materiale, degrado lattonerie adiacenti
- Dilavamento, cause intrinseche alla qualità del materiale, degrado lattonerie adiacenti
- Azione antropica
- Dilavamento, agenti atmosferici
- Azione antropica

- Lacuna del cemento decorativo fino al supporto
- Patine biologiche e licheni
- Presenza di vegetazione
- Macchia di umidità
- Colatura
- Deposito superficiale coerente
- Efflorescenza
- Lesioni

- Dilavamento, cause intrinseche alla qualità del materiale, degrado lattonerie adiacenti
- Esposizione, fattori ambientali, presenza di umidità, dilavamento, degrado lattonerie
- Esposizione, fattori ambientali, presenza di umidità, dilavamento, degrado delle lattonerie, mancanza di manutenzione
- Dilavamento, biodeteriogeni
- Dilavamento, agenti atmosferici
- Dilavamento, inquinamento ambientale
- Esposizione, fattori ambientali, presenza di umidità, dilavamento, degrado delle lattonerie, mancanza di manutenzione

- 1: Applicazione biocida a largo spettro di azione dato a spruzzo a due mani.
- 2: Rimozione vegetazione infestante.
- 3: Idrolavaggio delle superfici a bassa pressione con sistema a vortice con granulato neutro e finissimo (carbonato di calcio) e acqua, eventualmente coadiuvato da blandi detergenti e spazzolatura manuale.

- 3bis: Applicazione di sverniciatori per la rimozione dei graffiti vandalici.
- 4: Rimozione meccanica e manuale degli intonaci degradati e irrecuperabili, con successiva pulizia e preparazione del fondo.

- 5: Rimozione di vecchie stuccature e parti realizzate con materiali incoerenti.
- 6: Ripristino intonaci mancanti con malta di calce idraulica naturale esente da sali simile all'esistente per granulometria, colorazione e numero di strati.

- 7: Ripristino intonachino mancante eseguito con malta di calce idraulica naturale esente da sali simile all'esistente per granulometria, colorazione e numero di strati.

- 8: Stesura mano di fondo per tinteggiatura ai silicati.
- 9: Tinteggiatura data a velatura, a due mani, con colori ai silicati di potassio; tinte da concordare con gli enti di tutela.

- 1: Applicazione biocida a largo spettro di azione dato a spruzzo a due mani.
- 2: Idrolavaggio delle superfici a bassa pressione, eventualmente coadiuvato da blandi detergenti e spazzolatura manuale.
- 3: Applicazione di consolidante superficiale a base di silicato di etile dato a spruzzo, penello e impacco da valutare in base alla gravità del degrado.
- 4: Stuccature bordi / fessurazioni / piccole mancanze della pietra con malta di calce idraulica naturale, esente da sali e con sabbie fini del colore simile alla pietra.
- 5: Stuccature bordi / fessurazioni / piccole mancanze del cemento decorativo con malta di calce idraulica naturale esente da sali, con sabbie fini del colore simile al cemento decorativo.
- 6: Applicazione di impacchi assorbenti a base di carbonato di ammonio in soluzione satura per la rimozione delle macchie.

- 1: Pulitura meccanica delle superfici con carta vetro e spazzole.
- 2: Stesura di prodotto antiparassitario per legno per la protezione da attacchi biologici.
- 3: Trattamento con mordente di colore simile all'esistente per compensare le disomogeneità cromatiche.
- 4: Piccole integrazioni con stuccature.

- 1: Revisione delle lattonerie esistenti e sostituzione degli elementi ammalorati.
- 2: Modifica del collegamento tra il canale di gronda del terrazzo a sud e il pluviale laterale.

- 1: Trattamento di pulitura con idrolavaggio delle superfici a bassa pressione, eventualmente coadiuvato da blandi detergenti e spazzolatura manuale.
- 2: Stesura di convertitore di ruggine tipo FERSTAB e protettivo trasparente.
