PROGETTO DEFINITIVO

RIQUALIFICAZIONE VILLA MAIONI -
BIBLIOTECA CIVICA "PIETRO CERETTI" - CUP F57H21002050001

Relazione Generale

DEF_10 Ar_Rel.G.

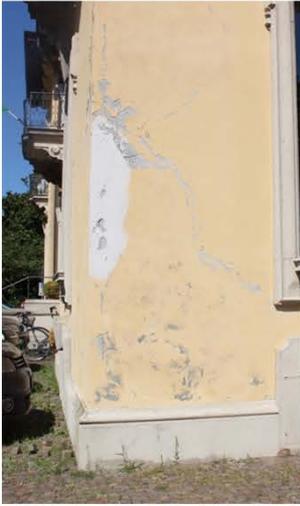
Fig.16 – Rappezzo, lacuna della tinta, rigonfiamento

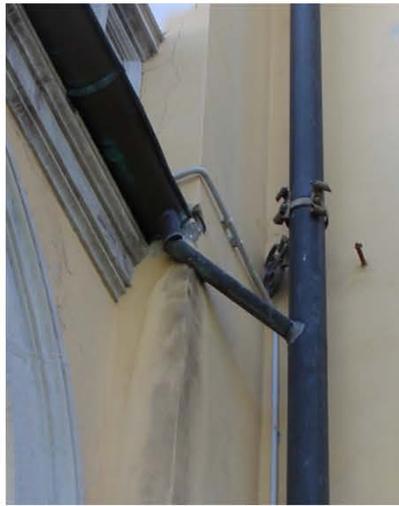
Fig.17 – Giunto tra gronda e pluviale che interseca la muratura

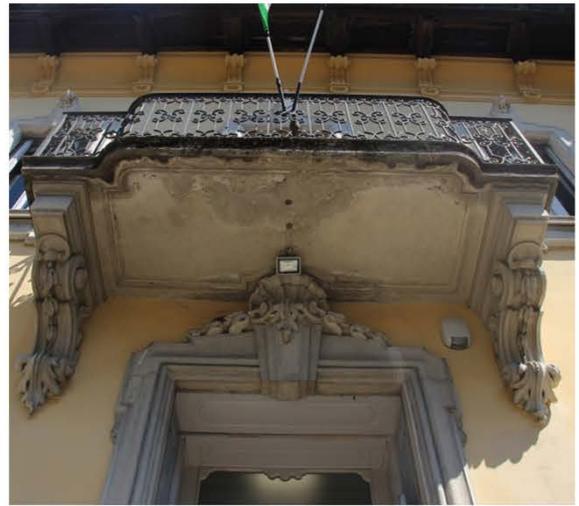
Sui cementi decorativi sono presenti alcune lacune, patine biologiche e licheni, macchie di umidità, colature, sporco coerente, lesioni, efflorescenza; fenomeni causati nuovamente dal dilavamento, dal malfunzionamento delle lattonerie, dall'esposizione ai fattori ambientali (fig.18). Colature e patine biologiche sono molto evidenti in corrispondenza del basamento del prospetto a Nord-Est, in particolare dove è collocato il tubo di scarico di condensa; come si nota in fig.19 il tubo è troppo corto, causando la percolazione di acqua e i fenomeni di degrado conseguenti. Inoltre, sul parapetto soprastante, sono presenti delle macchie di colore, probabilmente vernice, sotto forma di schizzi presenti sia sul cemento decorativo che sul ferro battuto (fig.20).

Fig.18 – Colature, patine biologiche, sporco coerente, lacuna del cemento decorativo

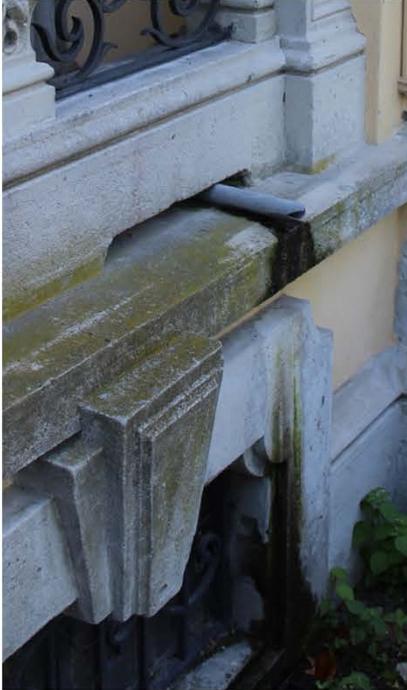
Fig.19 – Tubo di scarico di condensa

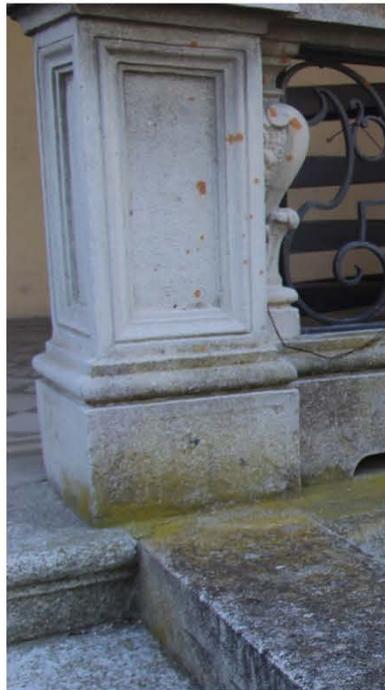
Fig.20 – Macchie di colore

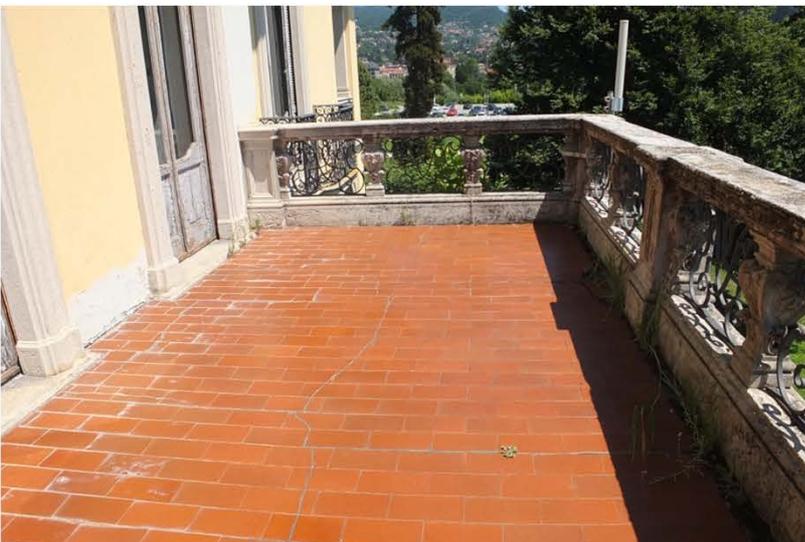
Sulla terrazza a Sud-Est è presente una pavimentazione in klinker ceramico, come sulle altre logge del Piano Primo, mentre su quelle del Piano Rialzato ci sono le cementine decorate (che dovevano essere presenti in origine anche al Piano Primo, come dimostrato in fig.21). Il klinker è stato posizionato su una guaina catramata, posta sopra una caldana in malta che, a sua volta, è stata stesa sulla pavimentazione originaria, aumentando così lo spessore e raggiungendo la stessa quota della soglia in pietra delle porte finestre. Questo ha comportato il ristagno di acqua con i conseguenti fenomeni di degrado, soprattutto riguardanti i serramenti lignei corrispondenti. Lo strato in klinker presenta delle lesioni (fig.22) e delle lacune che hanno causato infiltrazioni di acqua favorendo la crescita di vegetazione all'estradosso del terrazzo (fig.23) e la lacuna della tinta e dell'intonaco di finitura fino al supporto murario, in alcuni casi anche con efflorescenze, all'intradosso (fig.24) del solaio. Inoltre, il malfunzionamento della gronda del terrazzo ha causato dilavamenti e colature sui prospetti della loggia (fig.25).

Fig.22 – Pavimentazione in klinker ceramico, lesioni e lacune e vegetazione

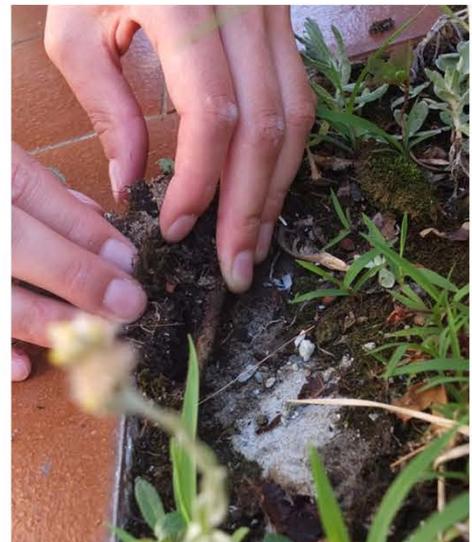
Fig.22 – Klinker su guaina catramata e malta

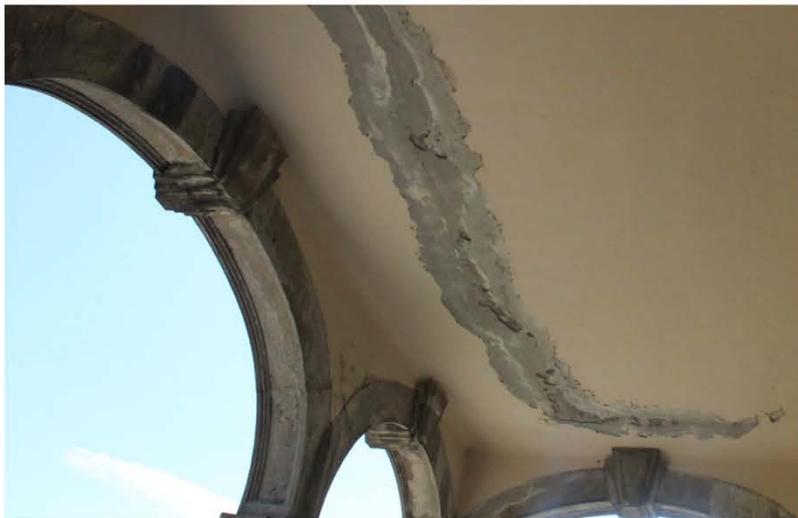
Fig.23 – Lacuna della tinta e dell'intonaco di finitura fino al supporto murario

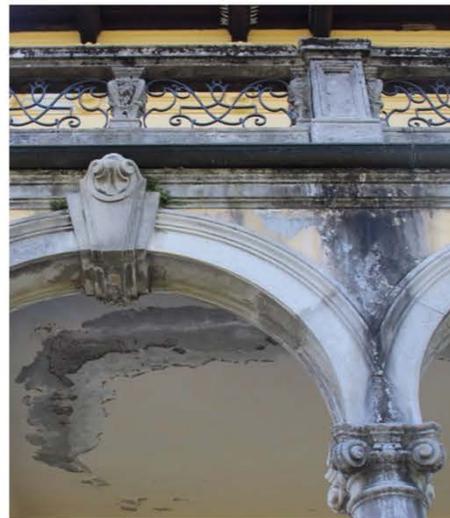
Fig.24 – Colature e sporco coerente

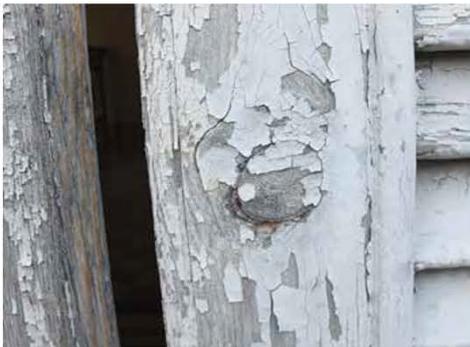
Fig.31 – Cipollatura

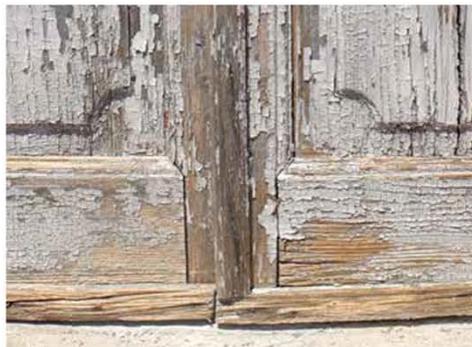
Fig.32 – Solcatura

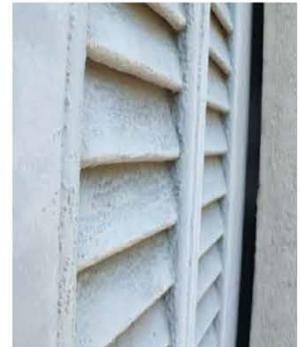
Fig.33– Patina

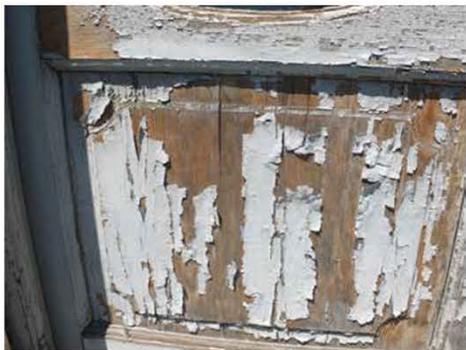
Fig.34 – Fessurazioni da ritiro

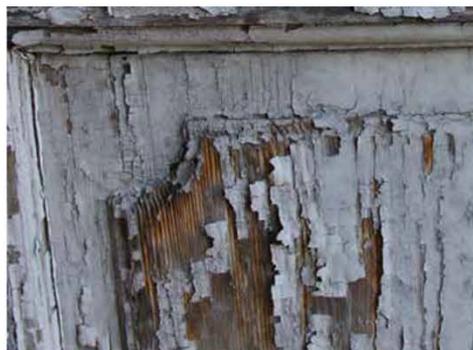
Fig.35 – Muffa

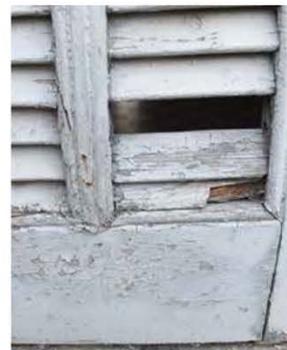
Fig.36 – Mancanza di struttura

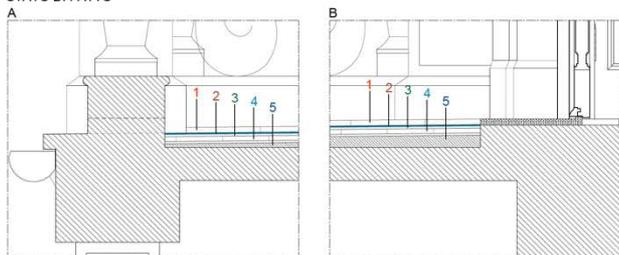
STATO DI FATTO

1. Pavimentazione in klinker ceramico 2 cm
2. Guaina catramata 0,5 cm
3. Malta 1 cm
4. Cementine allettate su uno strato a posa 1,5 + 0,8 cm
5. Massetto con pendenza

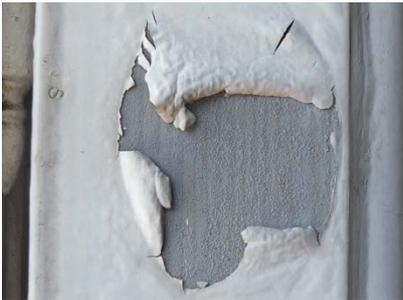
Fig.34 – Sovrammissione di tinte sui serramenti
