## **PROGETTO DEFINITIVO**

**RIQUALIFICAZIONE VILLA MAIONI -**

**BIBLIOTECA CIVICA "PIETRO CERETTI" - CUP F57H21002050001**

**Relazione fotografica**

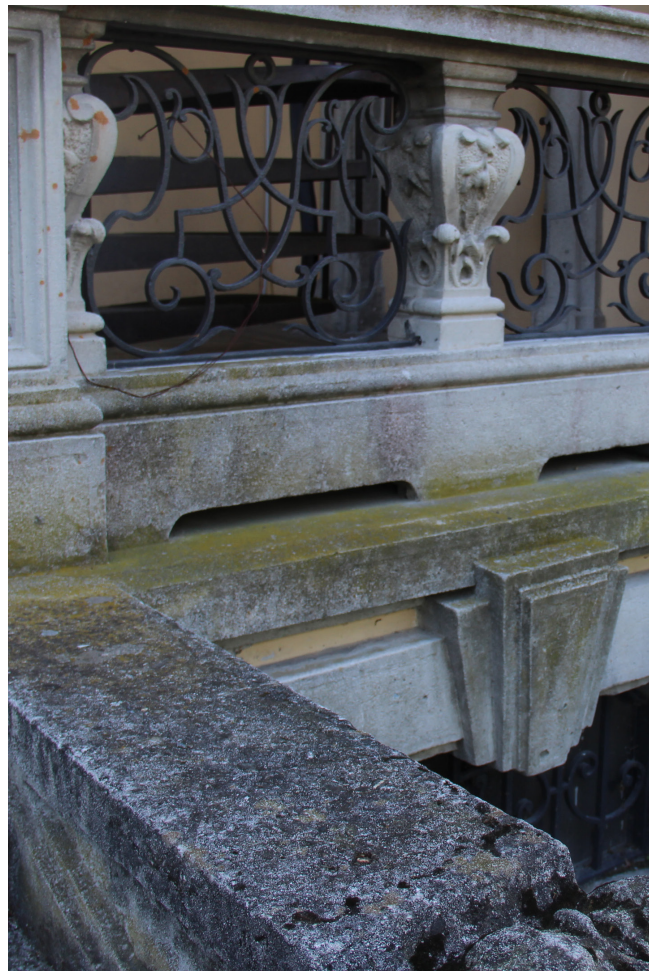
14

- 9. Vista del loggiato superiore;
- 10. Vista del loggiato inferiore;
- 11. Foto di dettaglio del balcone;
- 12. Foto di dettaglio di cornice e mensola;
- 13. Vista di scorcio del prospetto;
- 14. Fenomeni di degrado sul parapetto.

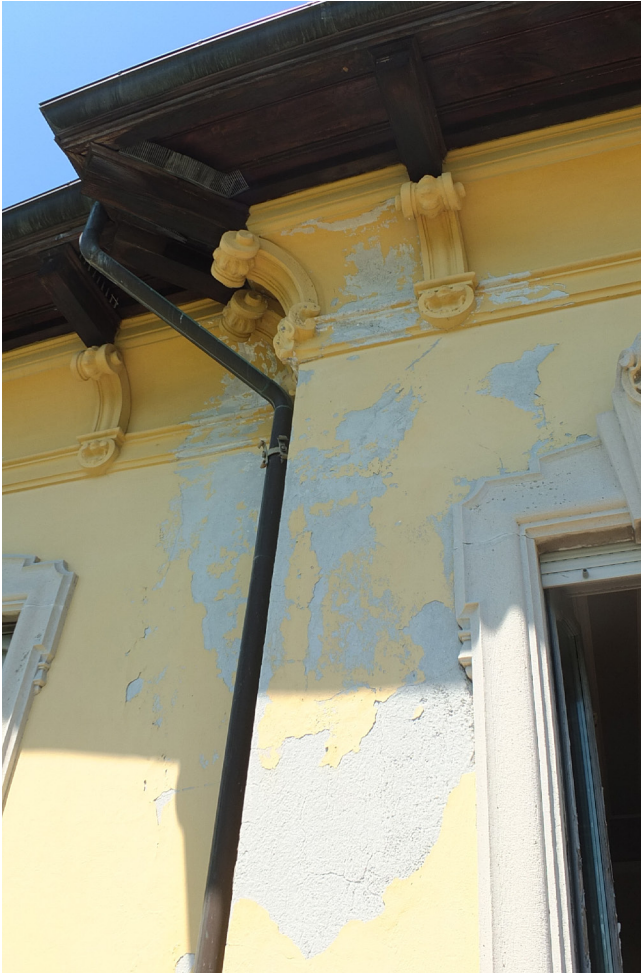
17

- 15. Vista della facciata fronte lago;
- 16. Vista di scorcio della facciata;
- 17. Problematiche relative ai pluviali;
- 18. Foto di dettaglio;
- 19. Presenza di vegetazione sul terrazzo;
- 20. Intradosso del terrazzo.

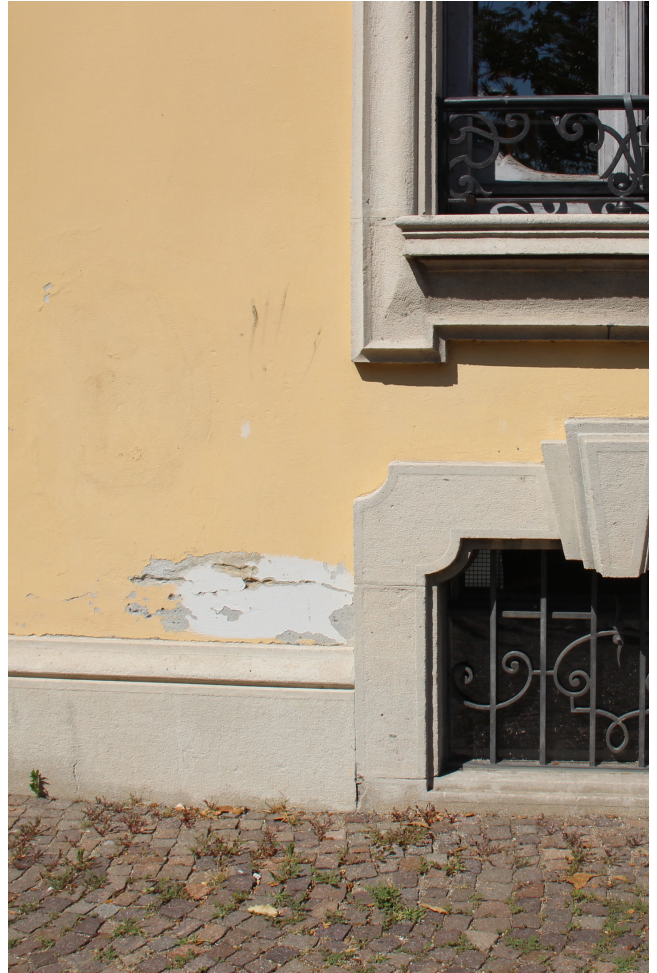
24

- 21. Vista di scorcio del loggiato inferiore;
- 22. Vista del loggiato inferiore;
- 23. Angolo Ovest;
- 24. Problematiche in facciata;
- 25. Foto di dettaglio;
- 26. Foto di dettaglio della scala.

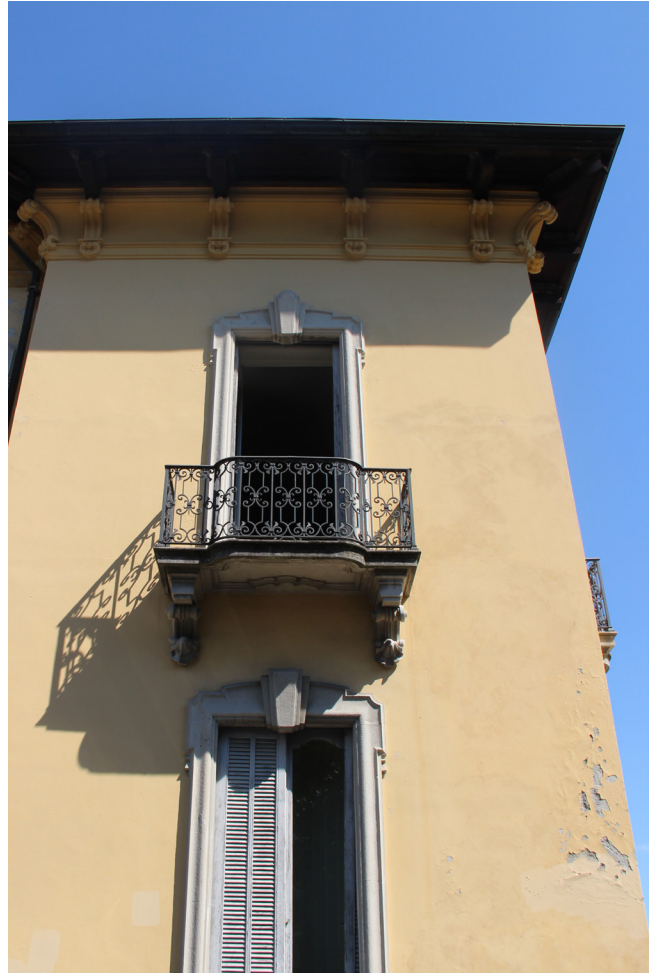
30

- 27. Vista della facciata;
- 28. Foto di dettaglio del balcone centrale;
- 29. Foto di dettaglio;
- 30. Problematiche in facciata;
- 31. Presenza di vegetazione;
- 32. Malfunzionamento dei pluviali.

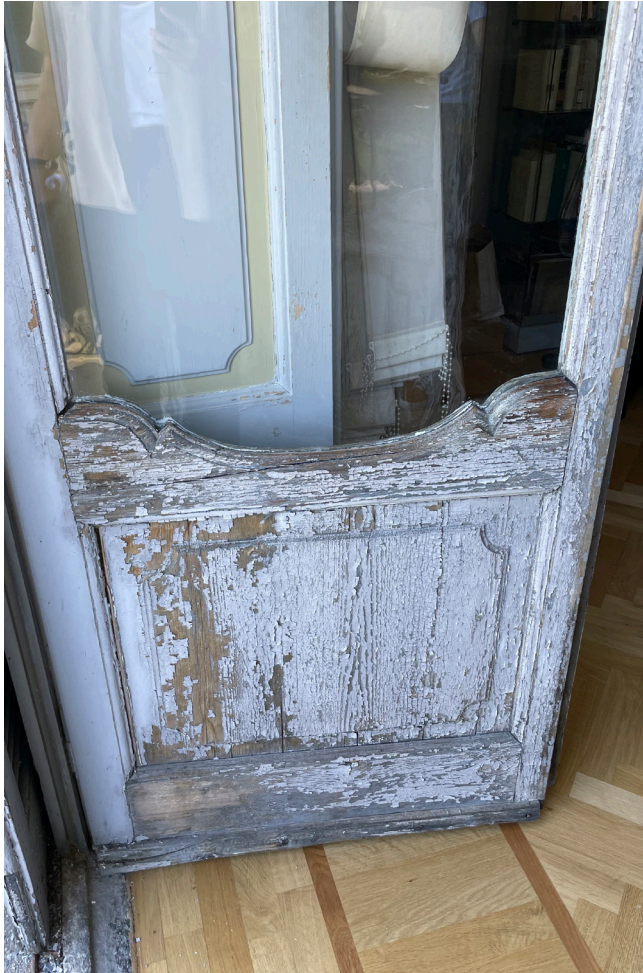
37

- 33. Serramento di ingresso con ante lignee;
- 34. Portafinestra con persiane scorrevoli;
- 35. Finestra con antoni d'oscuro;
- 36. Portafinestra con avvolgibile in PVC ;
- 37. Problemi dovuti all'esposizione e all'acqua;
- 38. Dettaglio della maniglia spagnoletta;
- 39. Finestra con persiane scorrevoli;
- 40. Foto esterna delle persiane lignee.
