LAVORI DI RIQUALIFICAZIONE EX CIVICA DELEGAZIONE  
CUP: F53D21001360005

### PROGETTO ESECUTIVO

### RELAZIONE FOTOGRAFICA

DATA  
15 DICEMBRE 2022

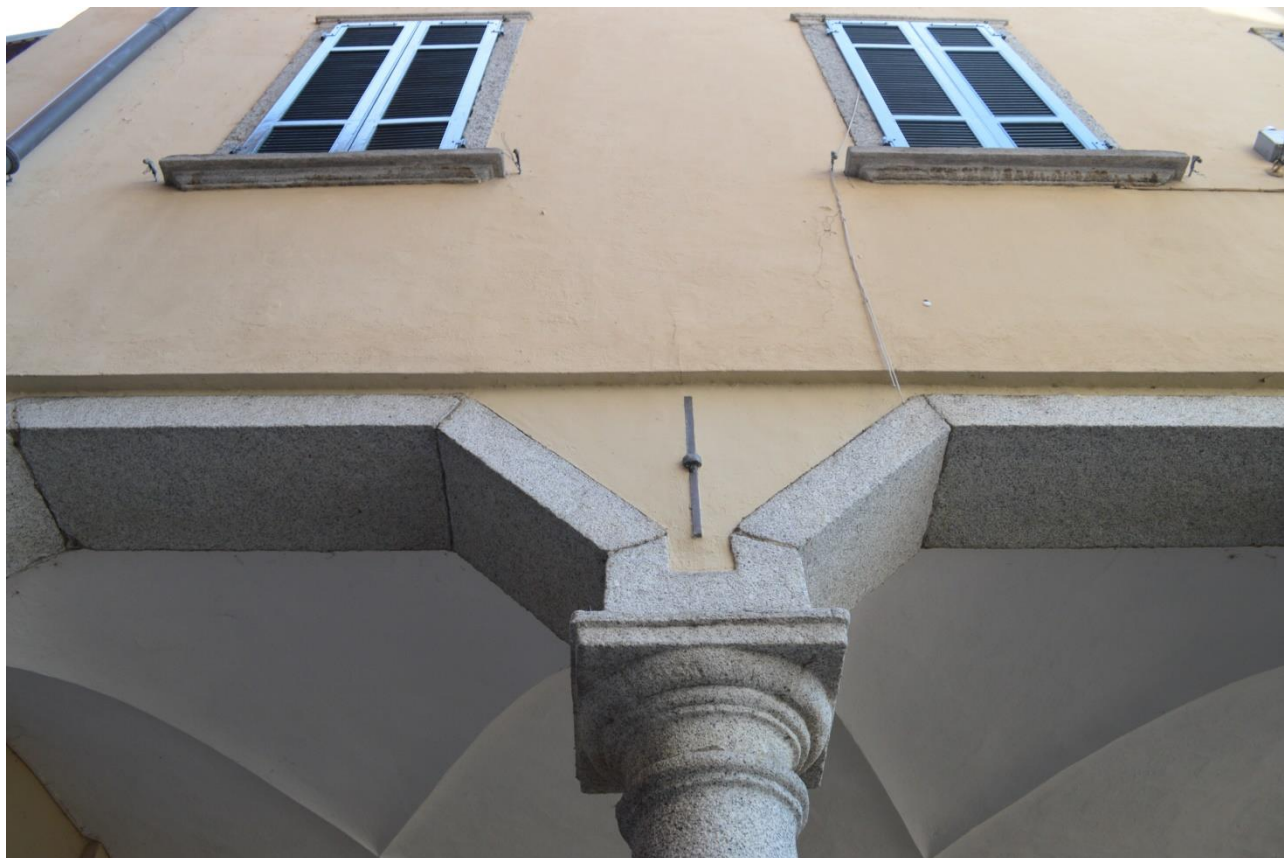
*F14. Fronte ovest, piano terra: particolare del portico dove affiorano dalla muratura le catene in ferro*

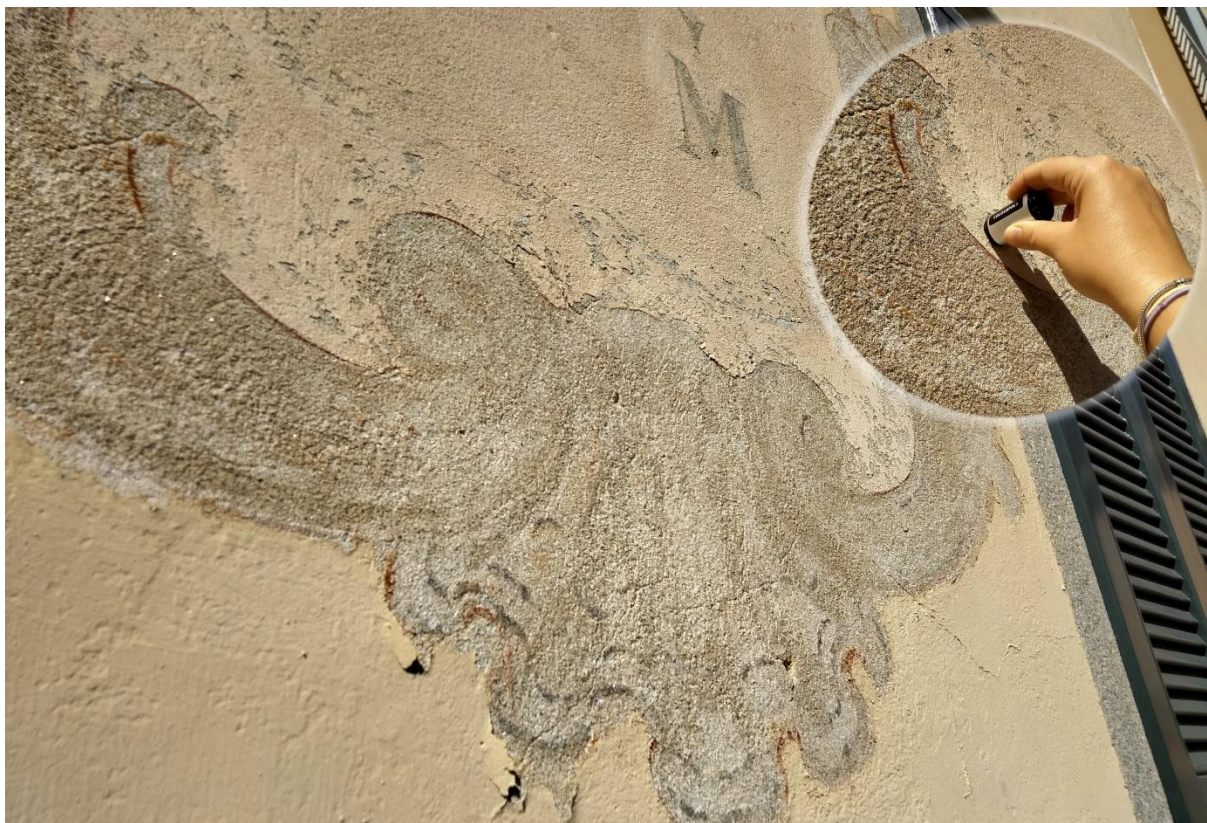
*F27. Fronte sud, particolare della meridiana: il fondo originario è ancora ben visibile ed è stato possibile rilevare la tinta con spettrofotometro*

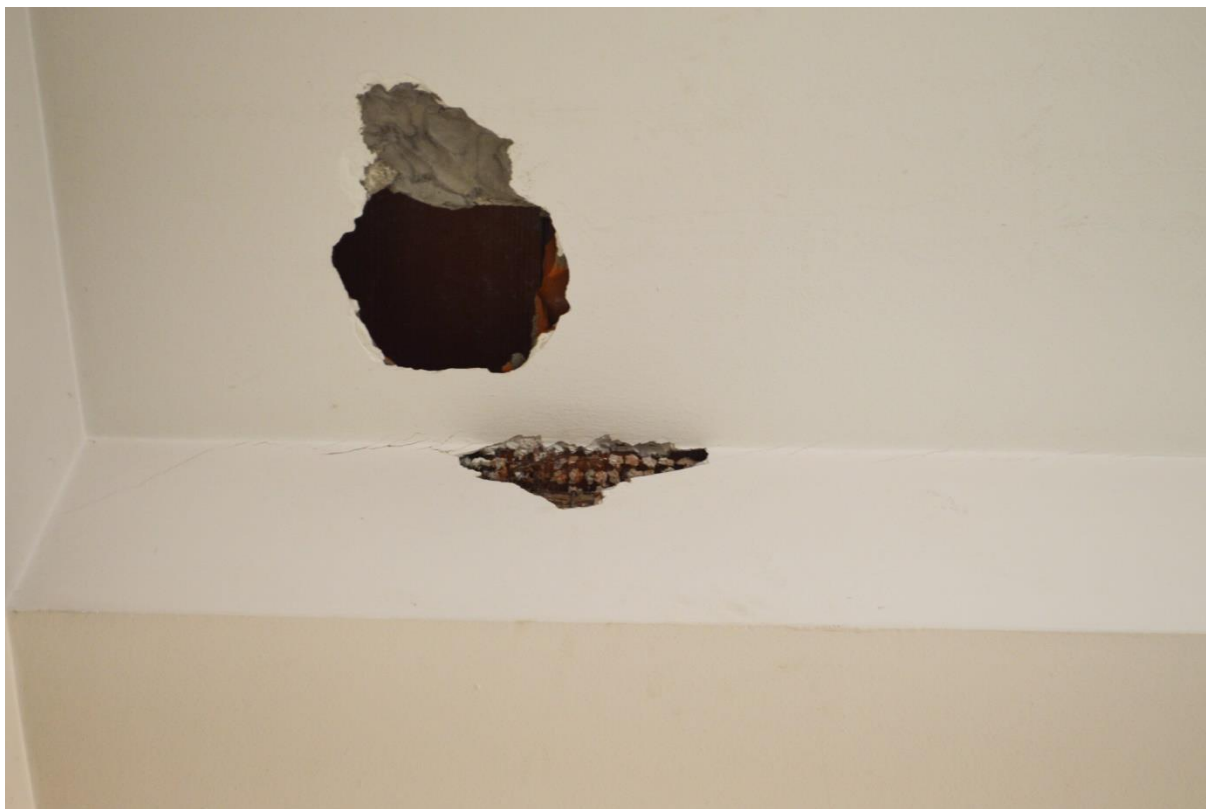
*F51. Stato di fatto, locale P1.8 – Prove su soffitto con finitura intonacata su cannicciato*

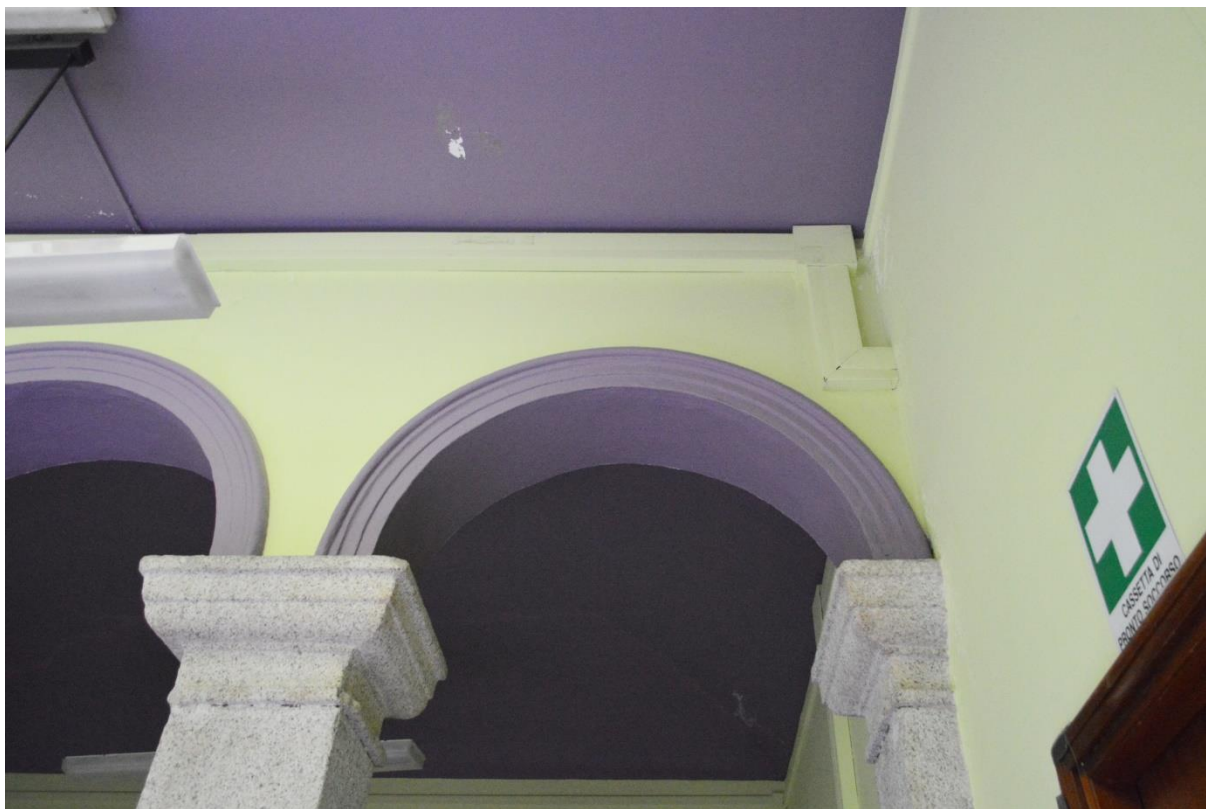
*F57. Stato di fatto, locale P1.06 – Colorazioni delle pareti in contrasto con l'ambiente storico di riferimento*

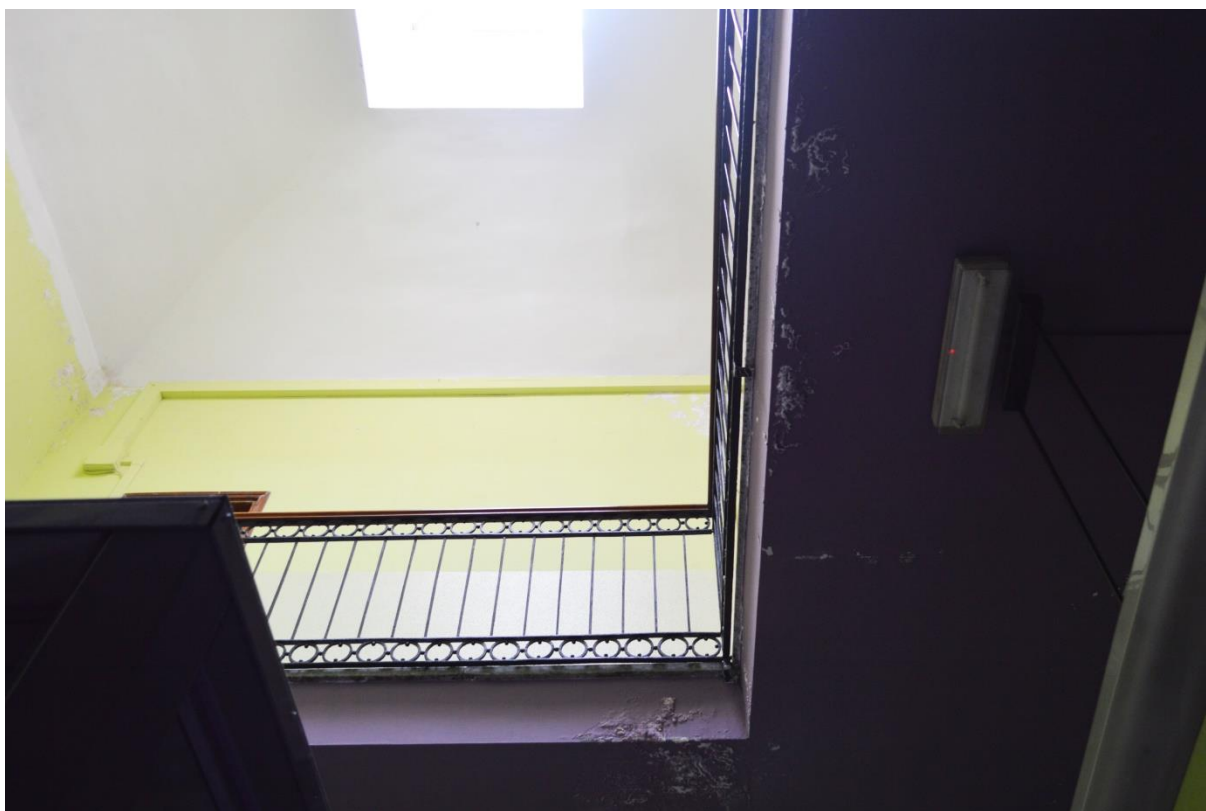
*F58. Stato di fatto, locale P1.06 – Colorazioni delle pareti in contrasto con l'ambiente storico di riferimento*

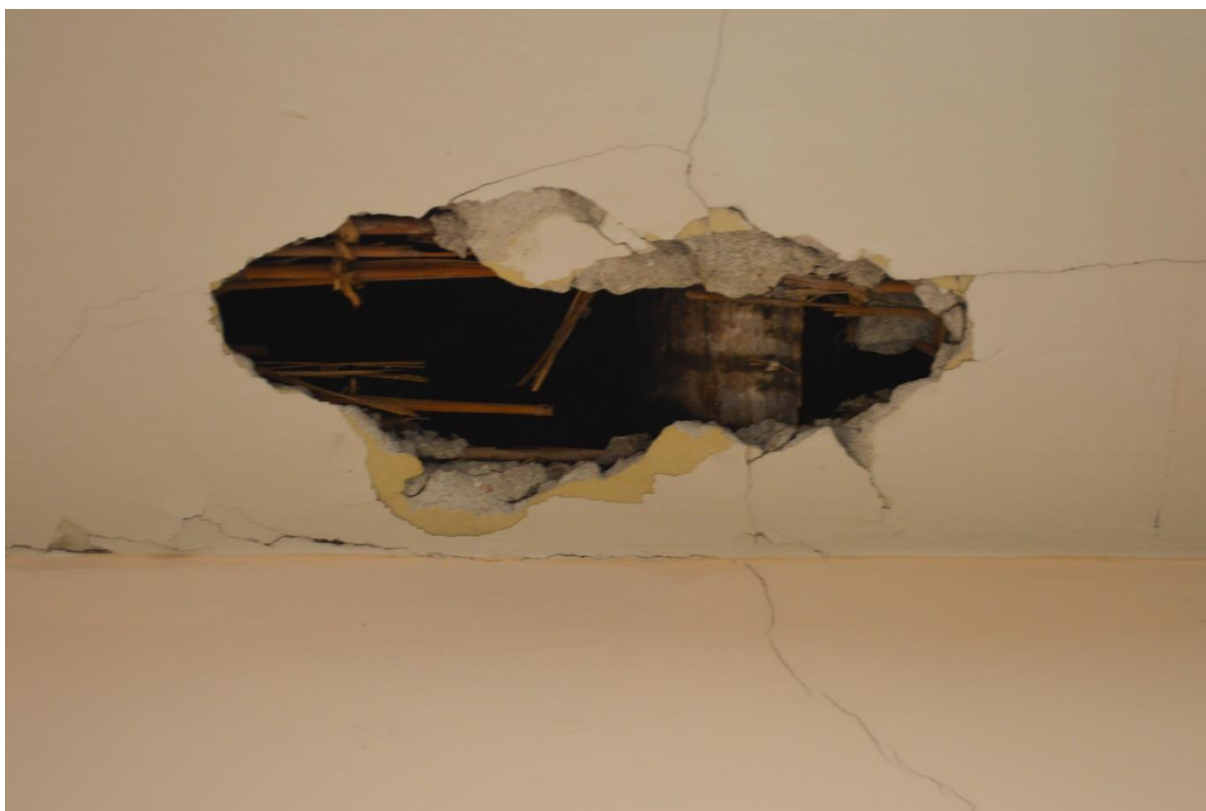
*F65. Stato di fatto, locale P2.05 – Prova per verifica solai esistenti*

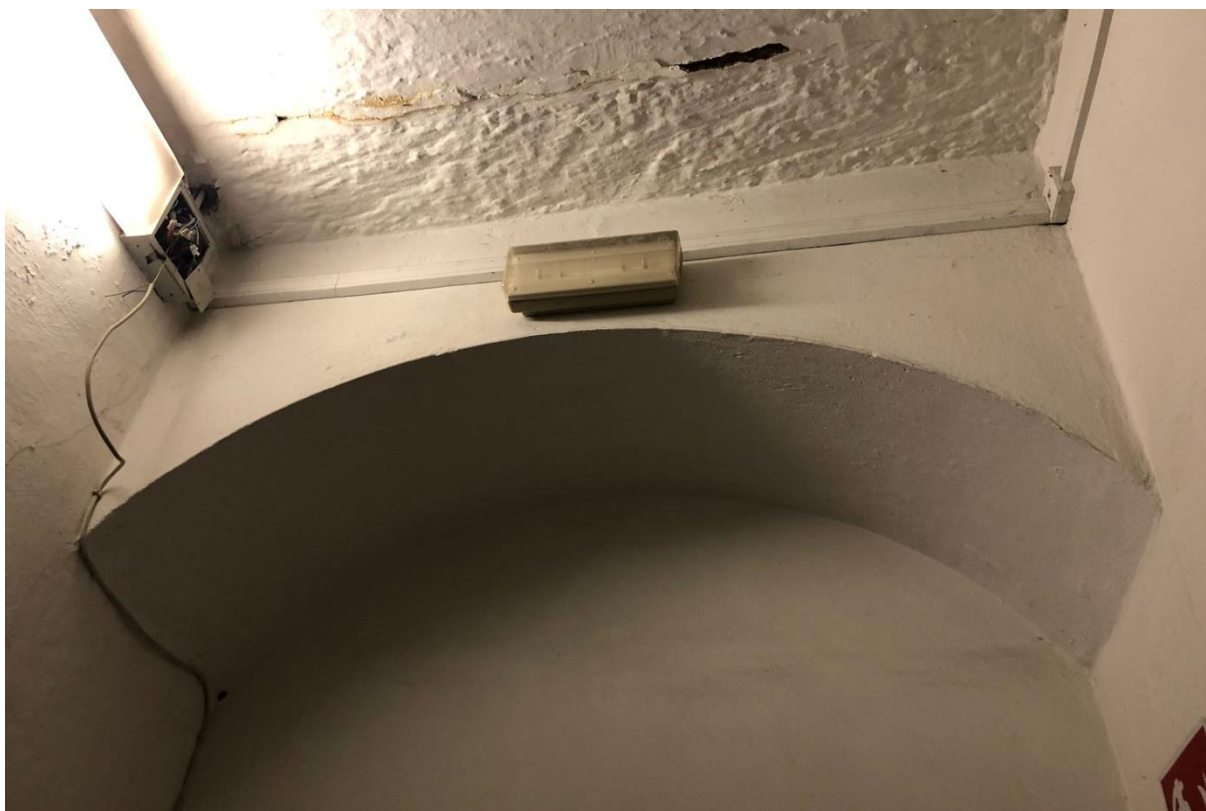
*F69. Stato di fatto, locale P2.03 – Disimpegno – Arco attualmente tamponato*

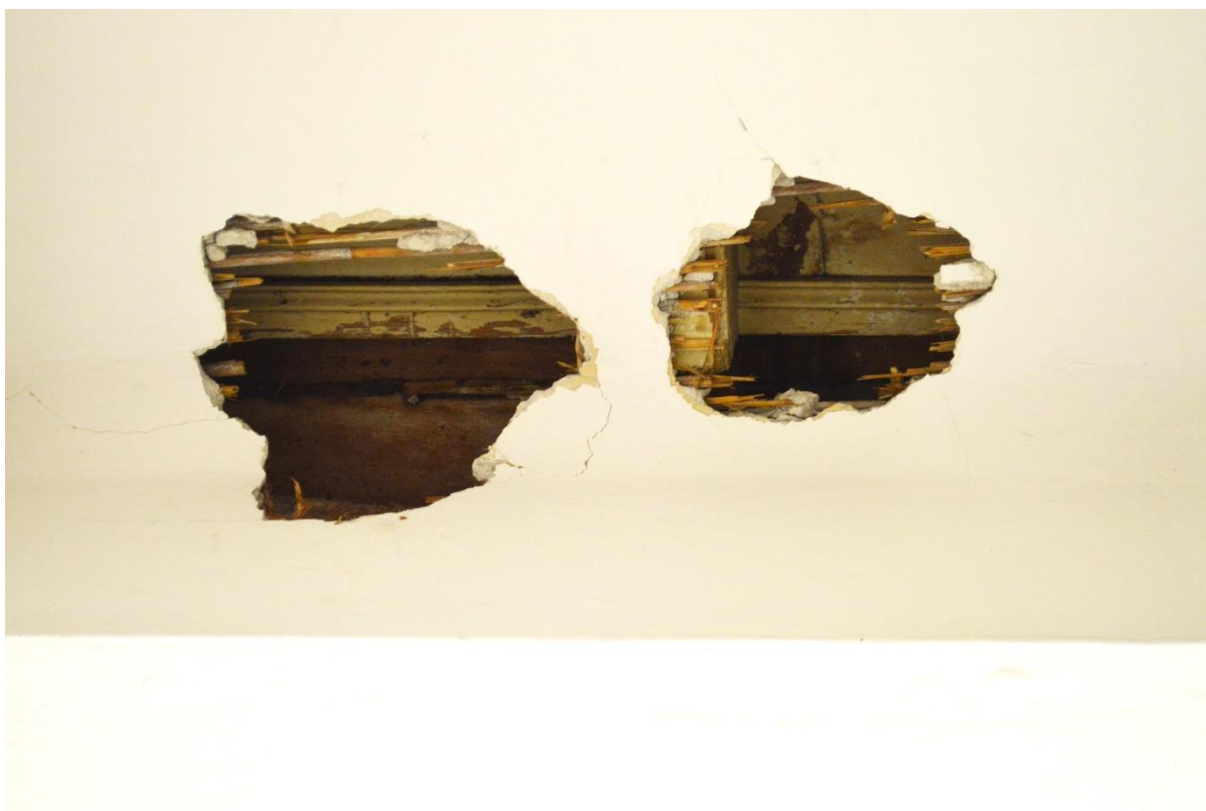
*F75. Stato di fatto, locale P2.07 - Prova per verifica solai esistenti*

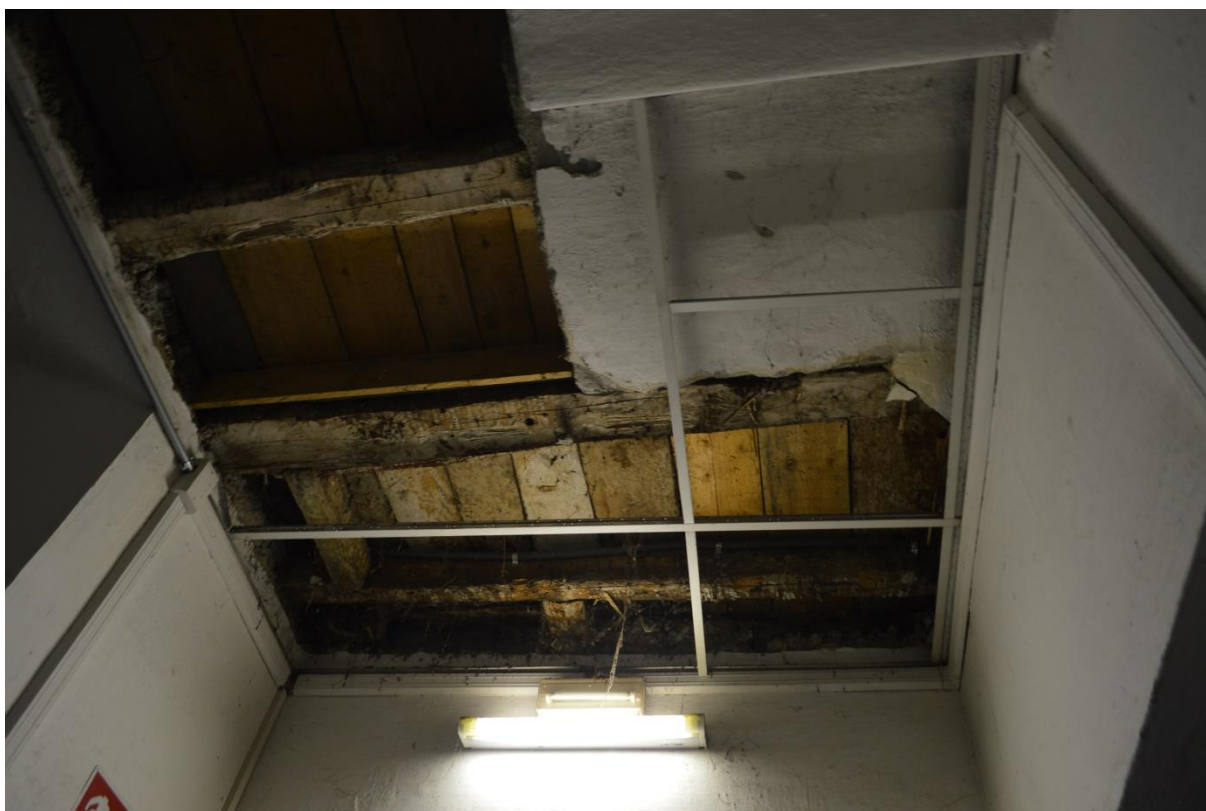
*F91. Stato di fatto, locale P3.02 – Solaio in legno, soffitto in canniccato e struttura di controsoffitto più recente*
