PIANO DI RECUPERO  
CENTRO STORICO SUNA  
VIA DEI PARTIGIANI 120/122

ELABORATO "C"  
ANALISI DELLO STATO DI DEGRADO E DELLA  
CONSISTENZA STATICA

**FABBRICATO ESISTENTE  
Via dei Partigiani 120/122 a Suna**

**Analisi stato degrado**

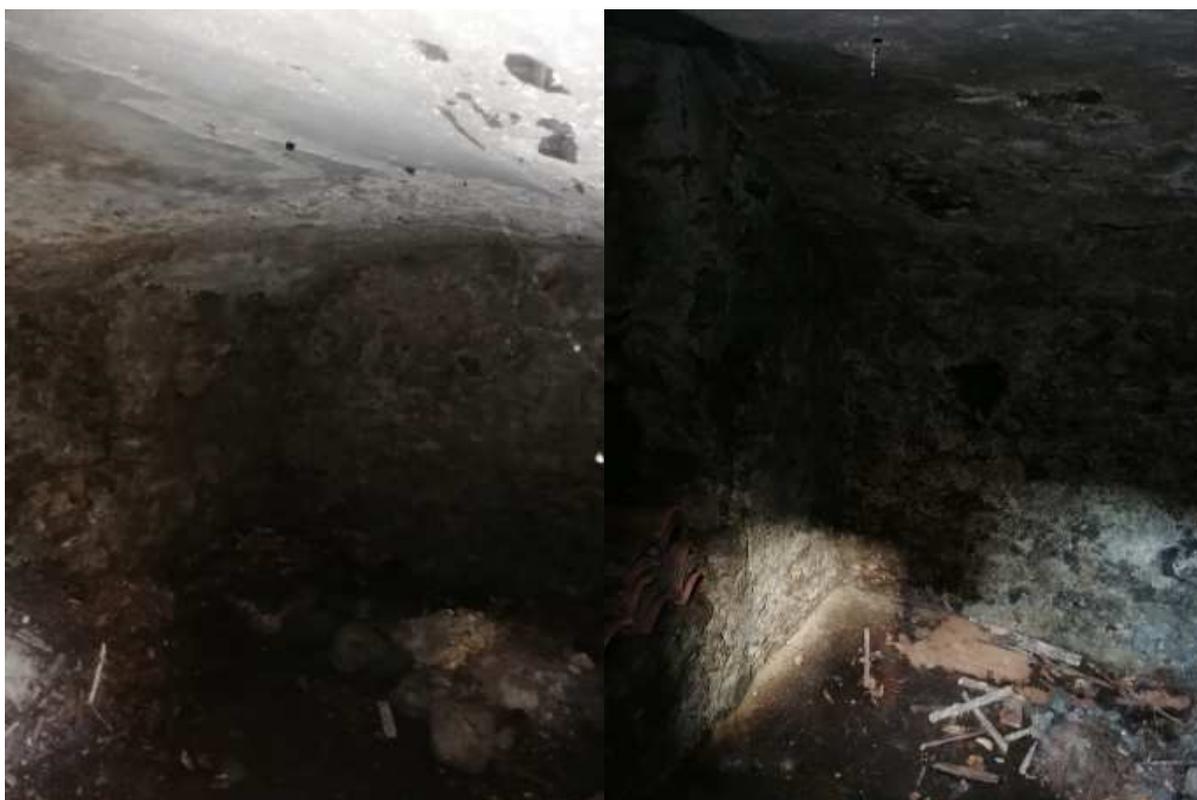
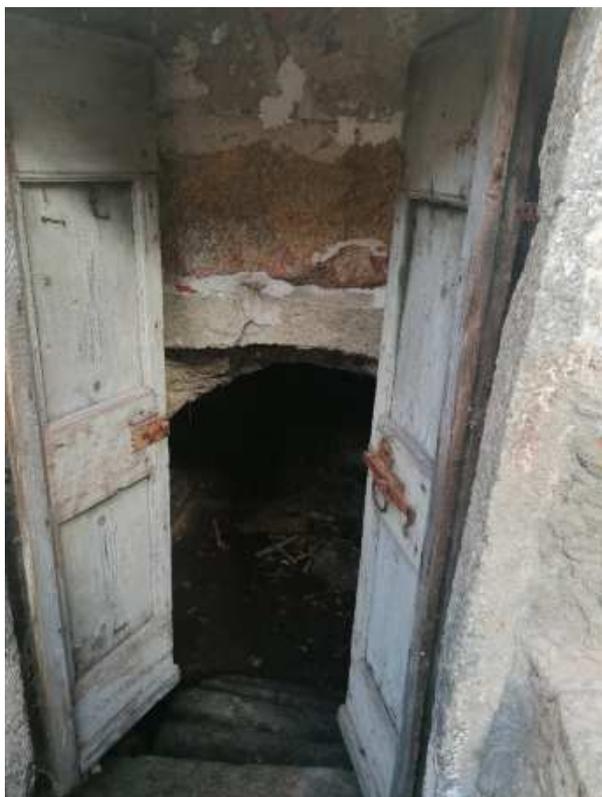
-Foto 1-2-3: Soffitto a volta in petrame cementato e muri anch'essi in petrame e cemento.

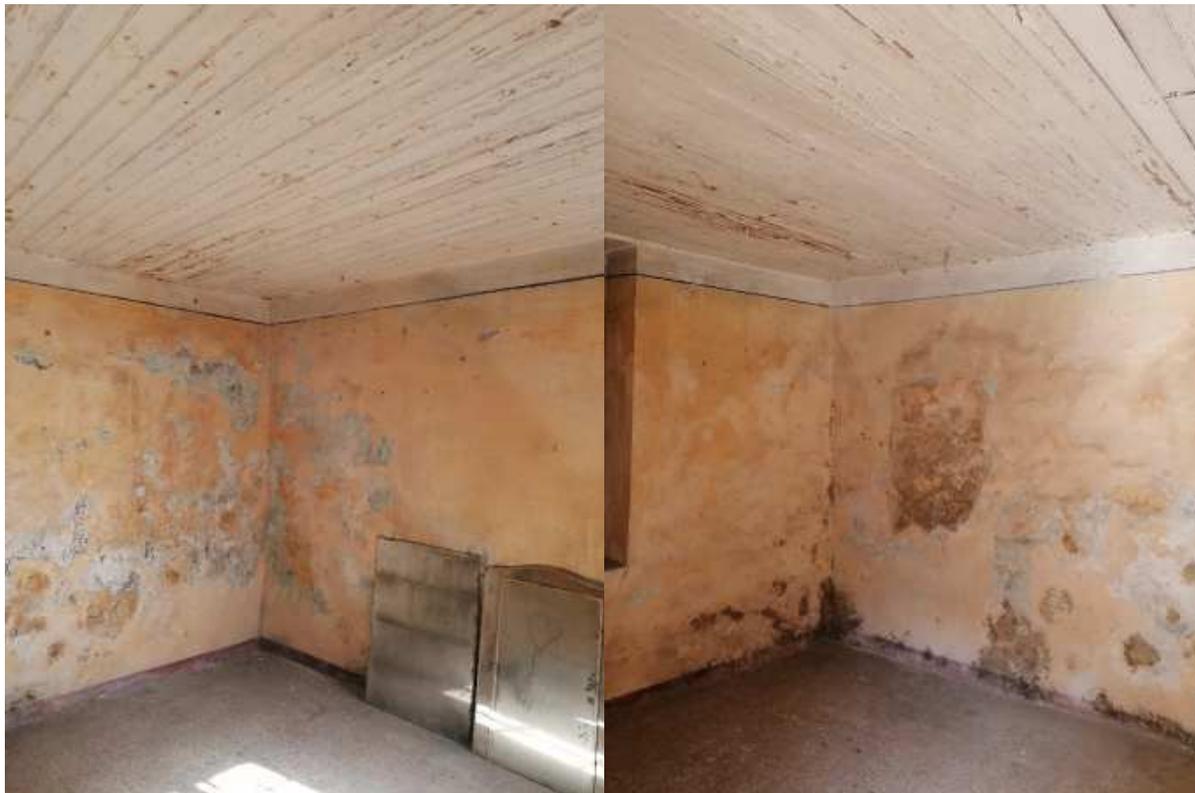
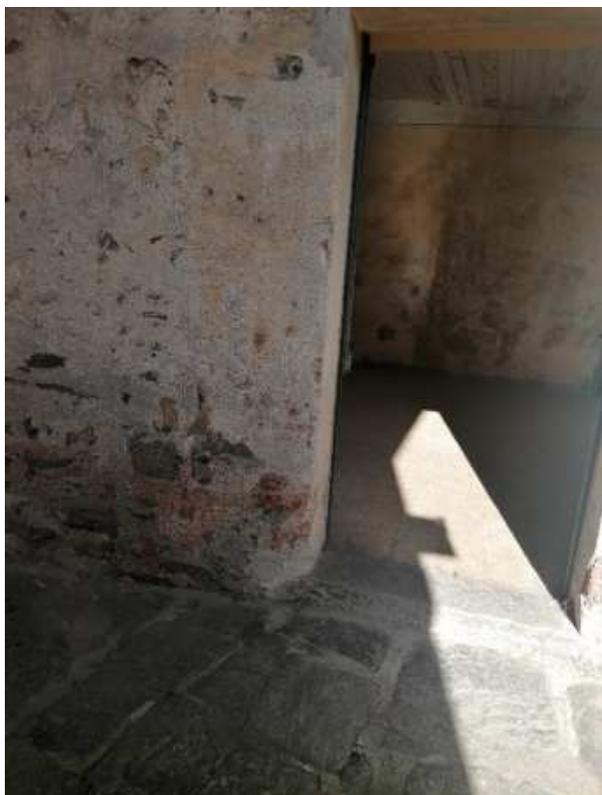
Foto 4-5-6: pareti in pietra con distacco diffuso di intonaci per infiltrazioni d'acqua. Controsoffitto in legno.

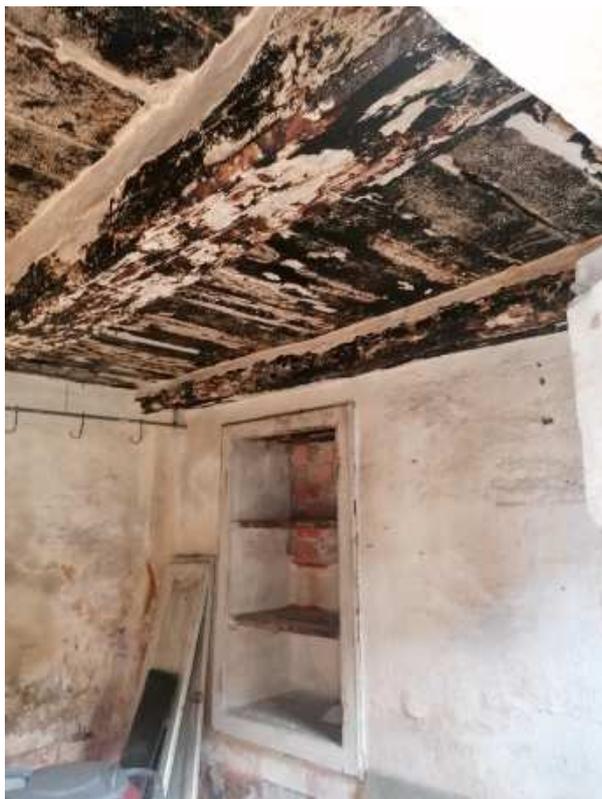
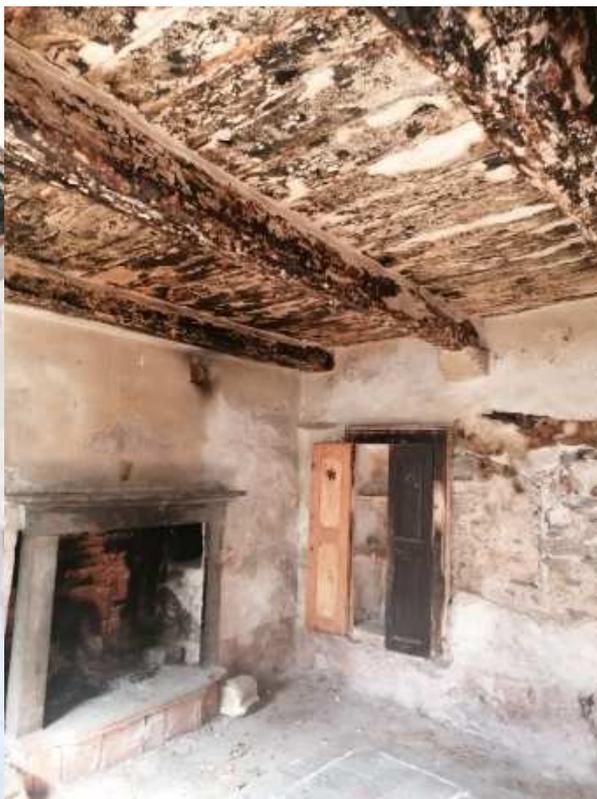
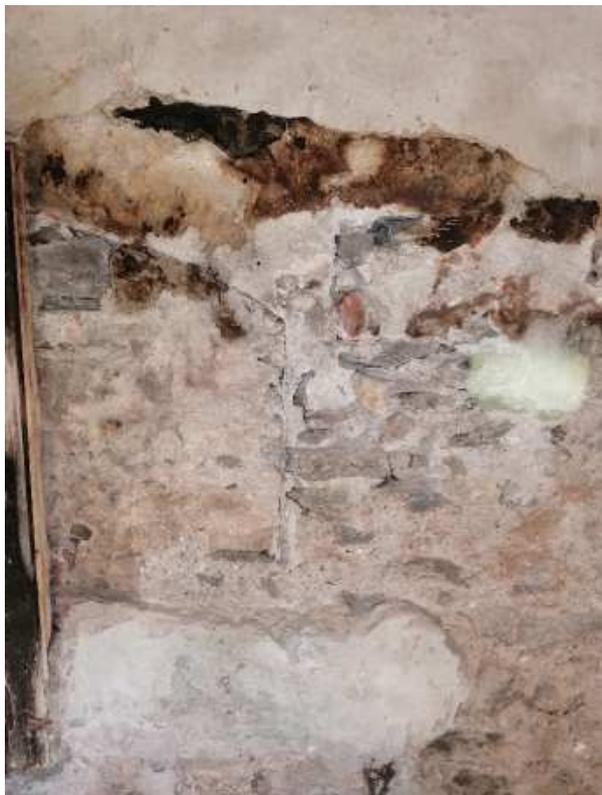
Foto 7-8-9: Soffitti in legno con muffe diffuse. Muri in pietra con qualche fessura.

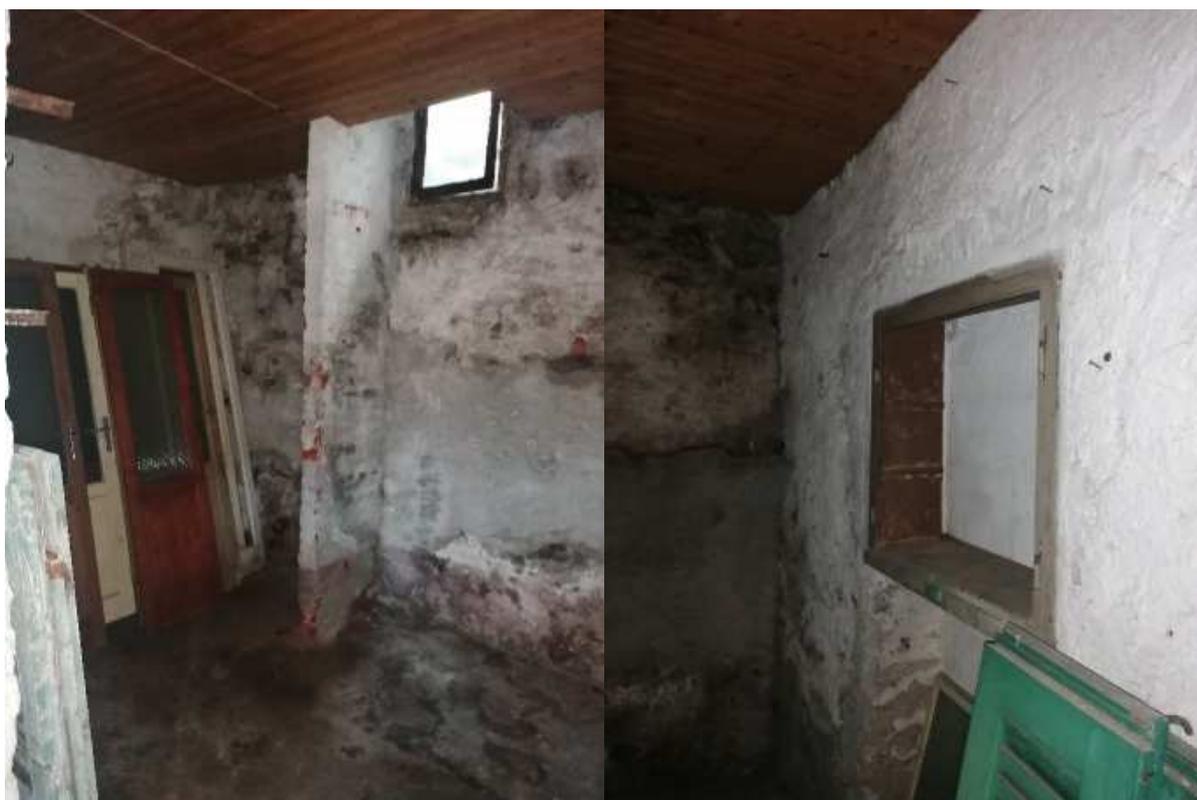
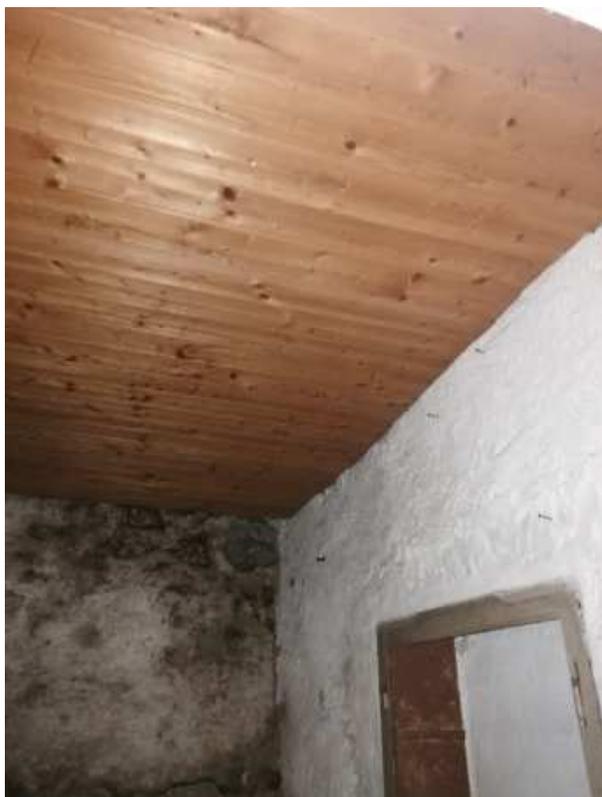
Foto 10-11-12: Umidità diffusa sui muri con muffa. Controsoffitto in legno.

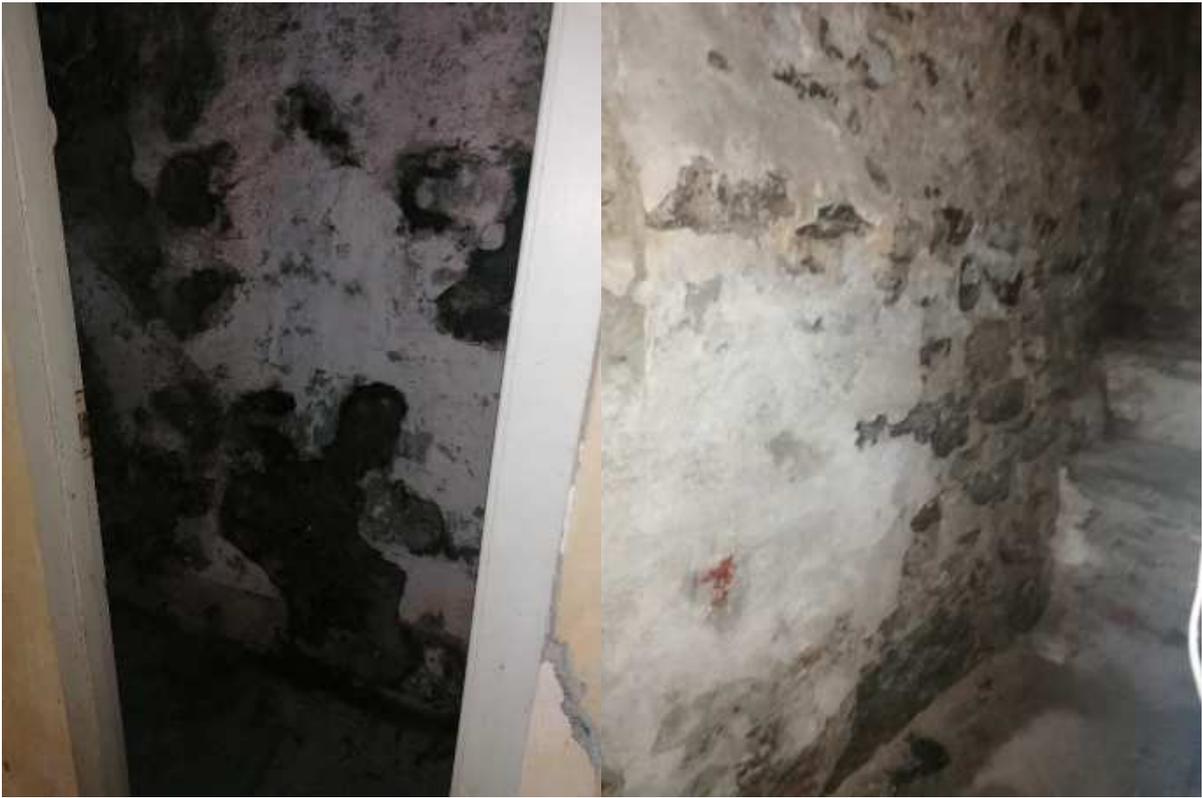
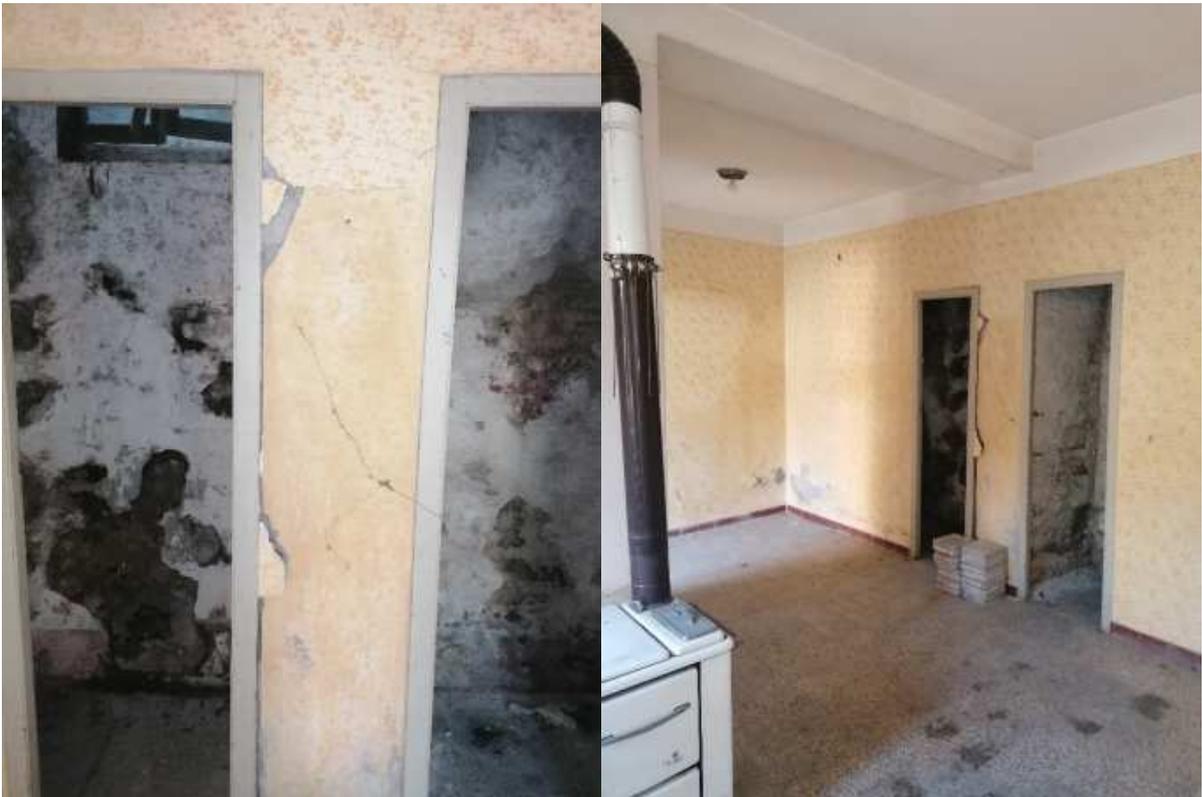
Foto 13-14-15-16: umidità sui muri con distacco di intonaco. Fessure nei muri.

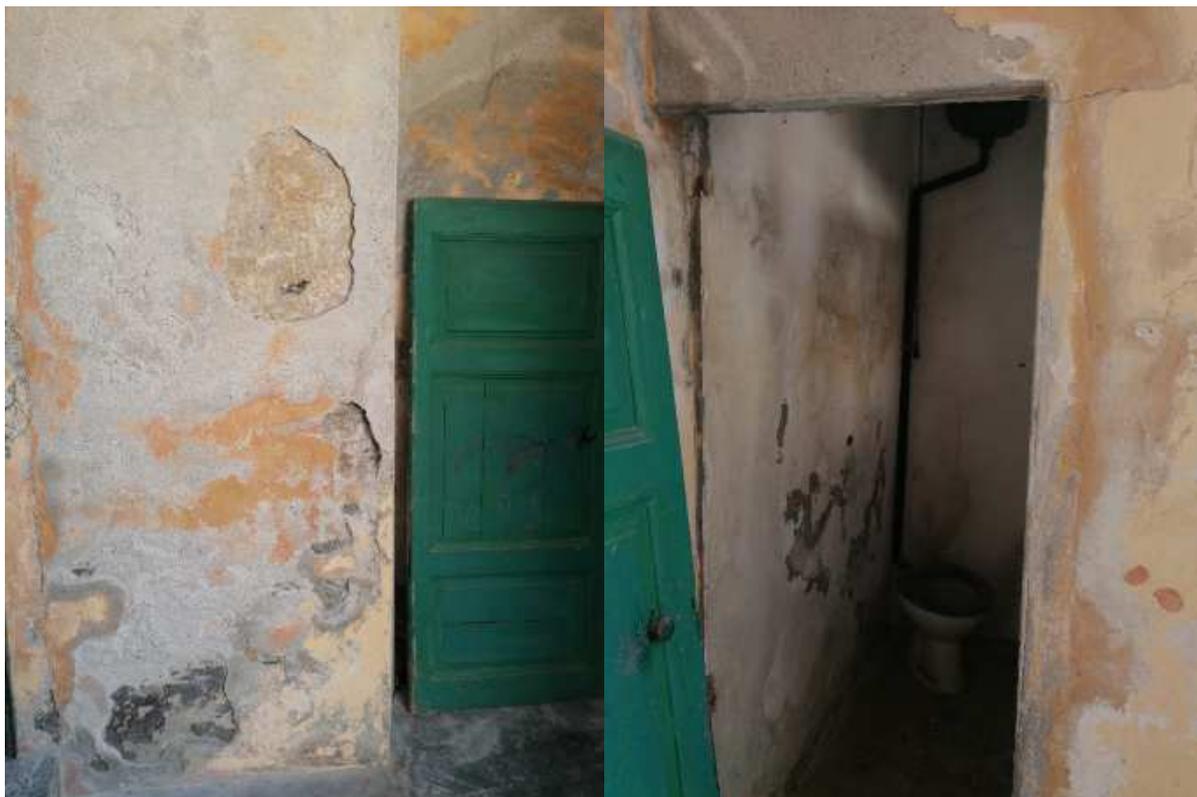
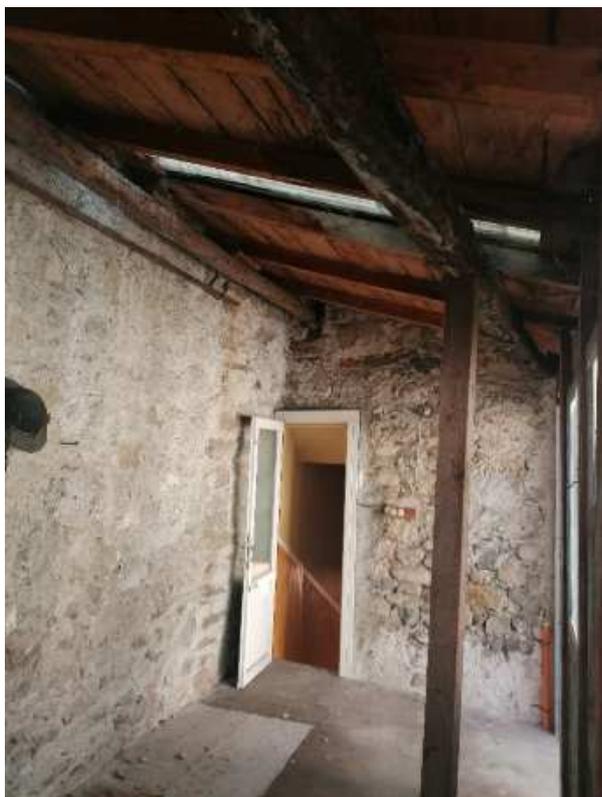
Foto 17-18-19: distacchi di intonaci con presenza di umidità'.

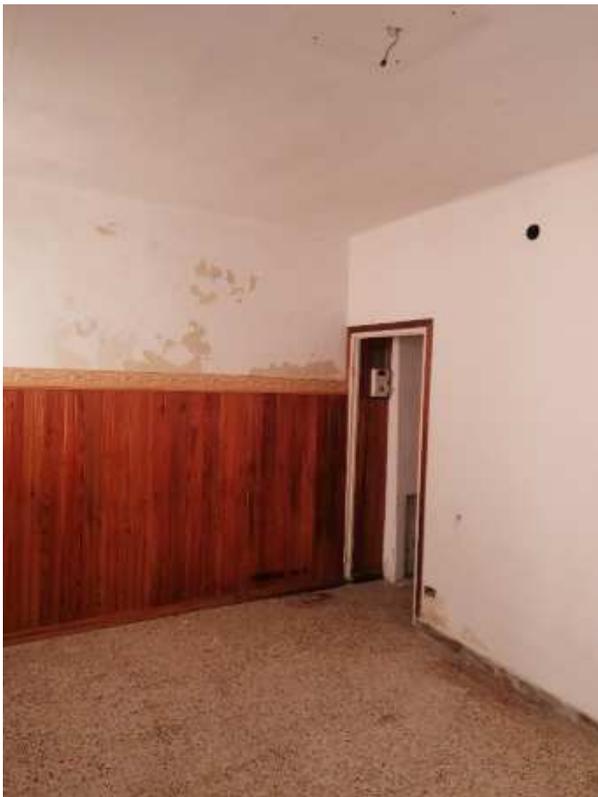
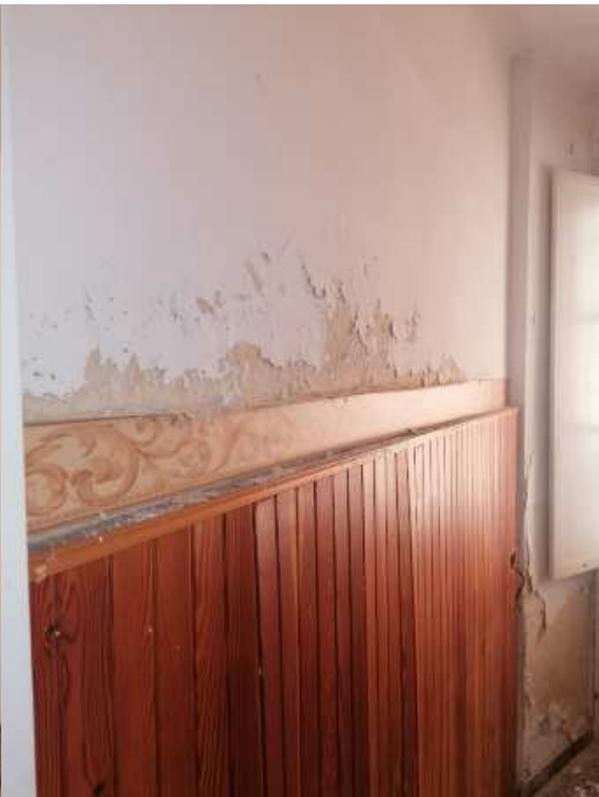
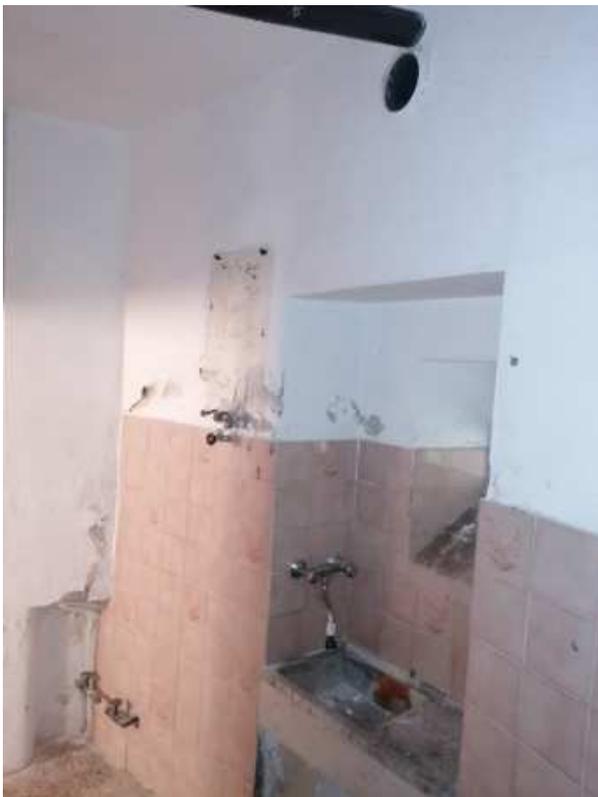
Foto 20-21-22 piano interrato: Intonaci danneggiati da infiltrazioni d'acqua.

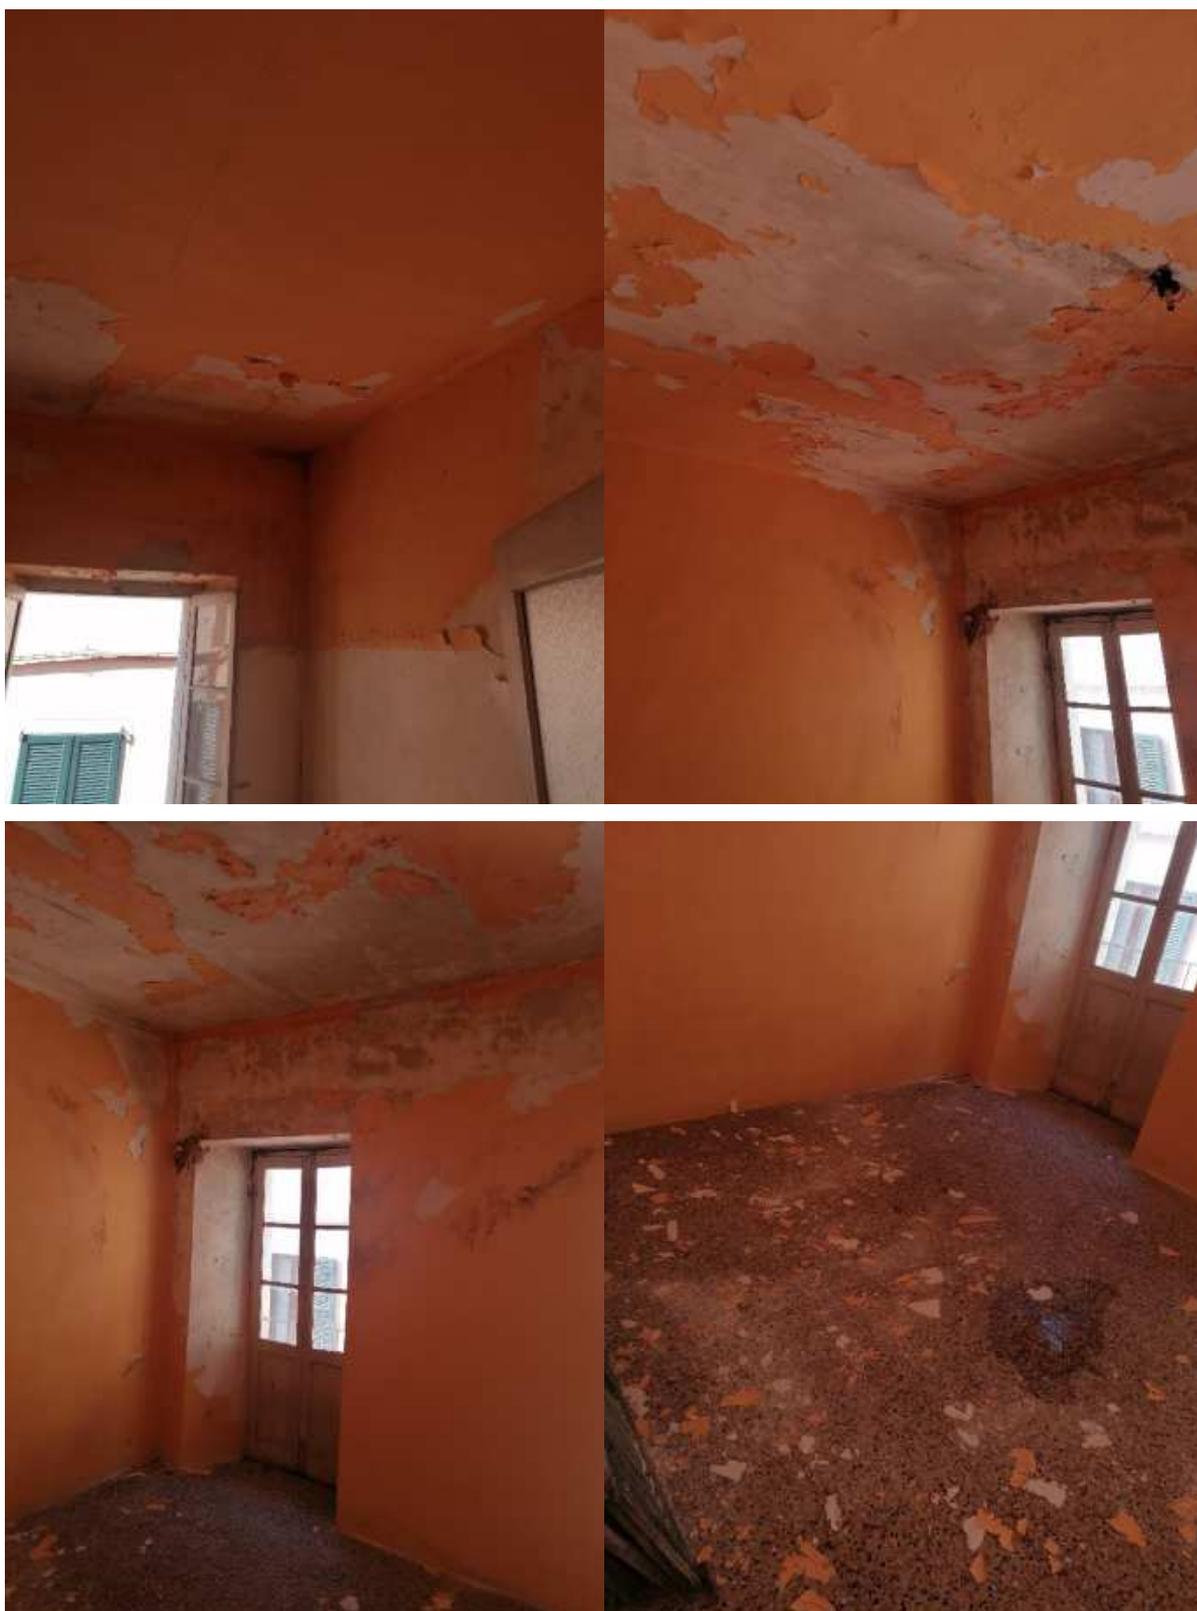
Foto 23-24-25-26: piano terra – distacchi di intonaci sul soffitto e sui muri.

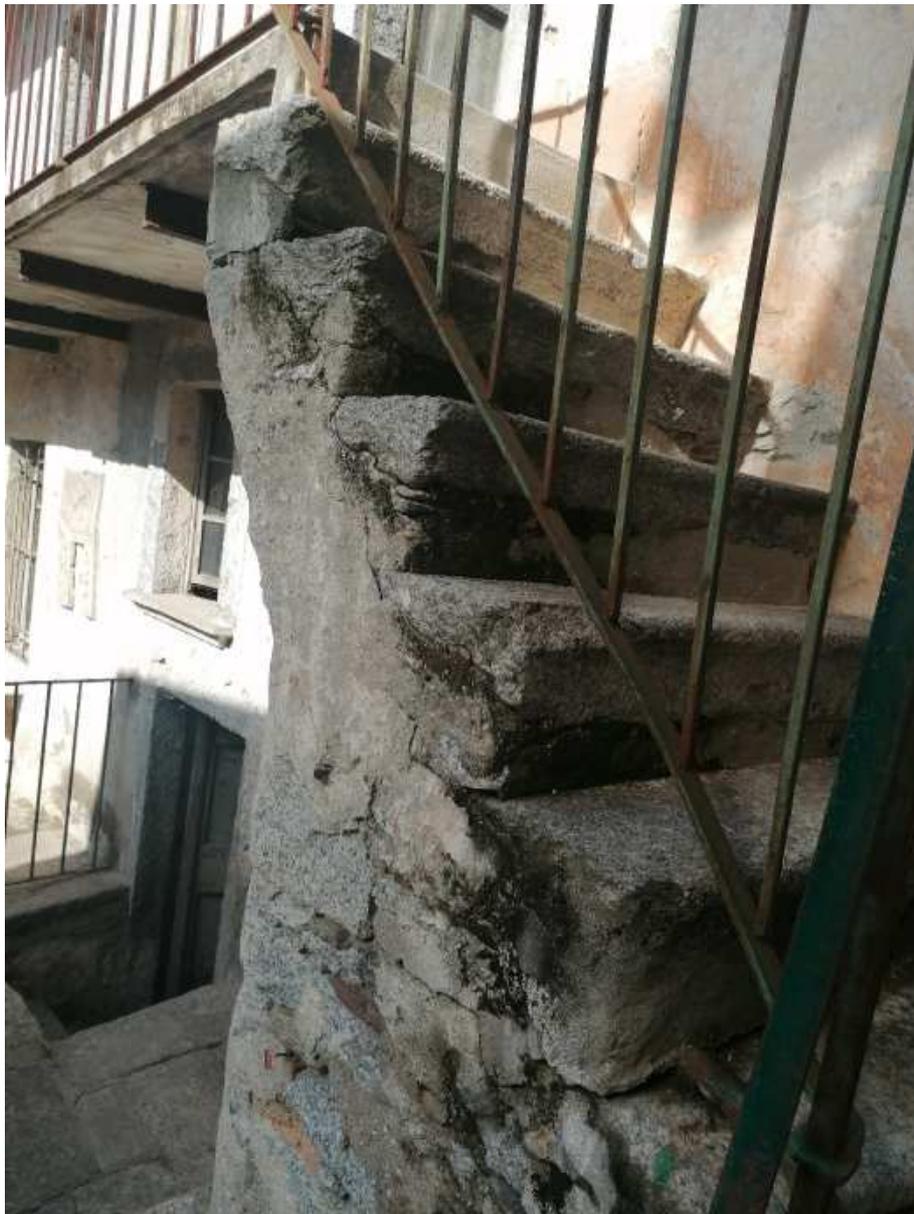
Foto 27: scala in pietra con evidenti fessure lungo i gradini (scala su cui si deve vietare il passaggio di persone)

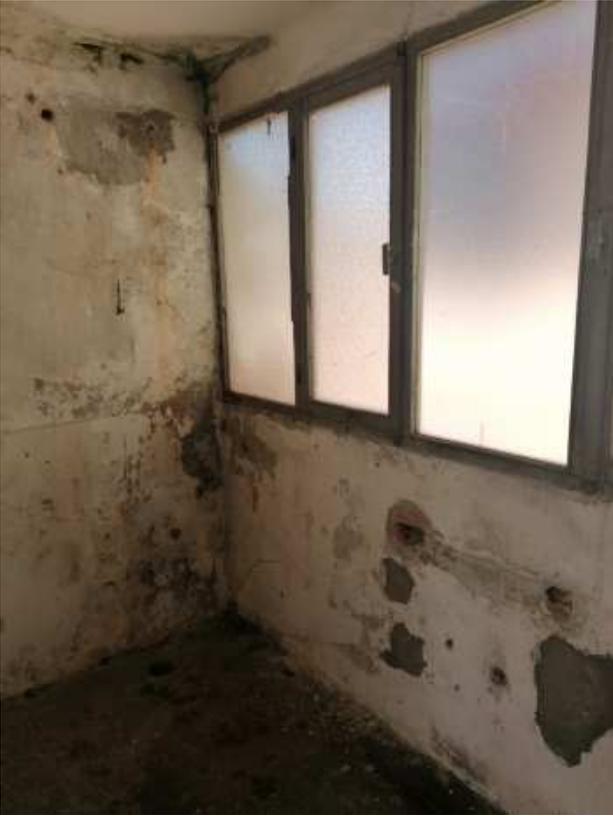
Foto 28: Umidità con distacco di intonaci e presenza di muffa.

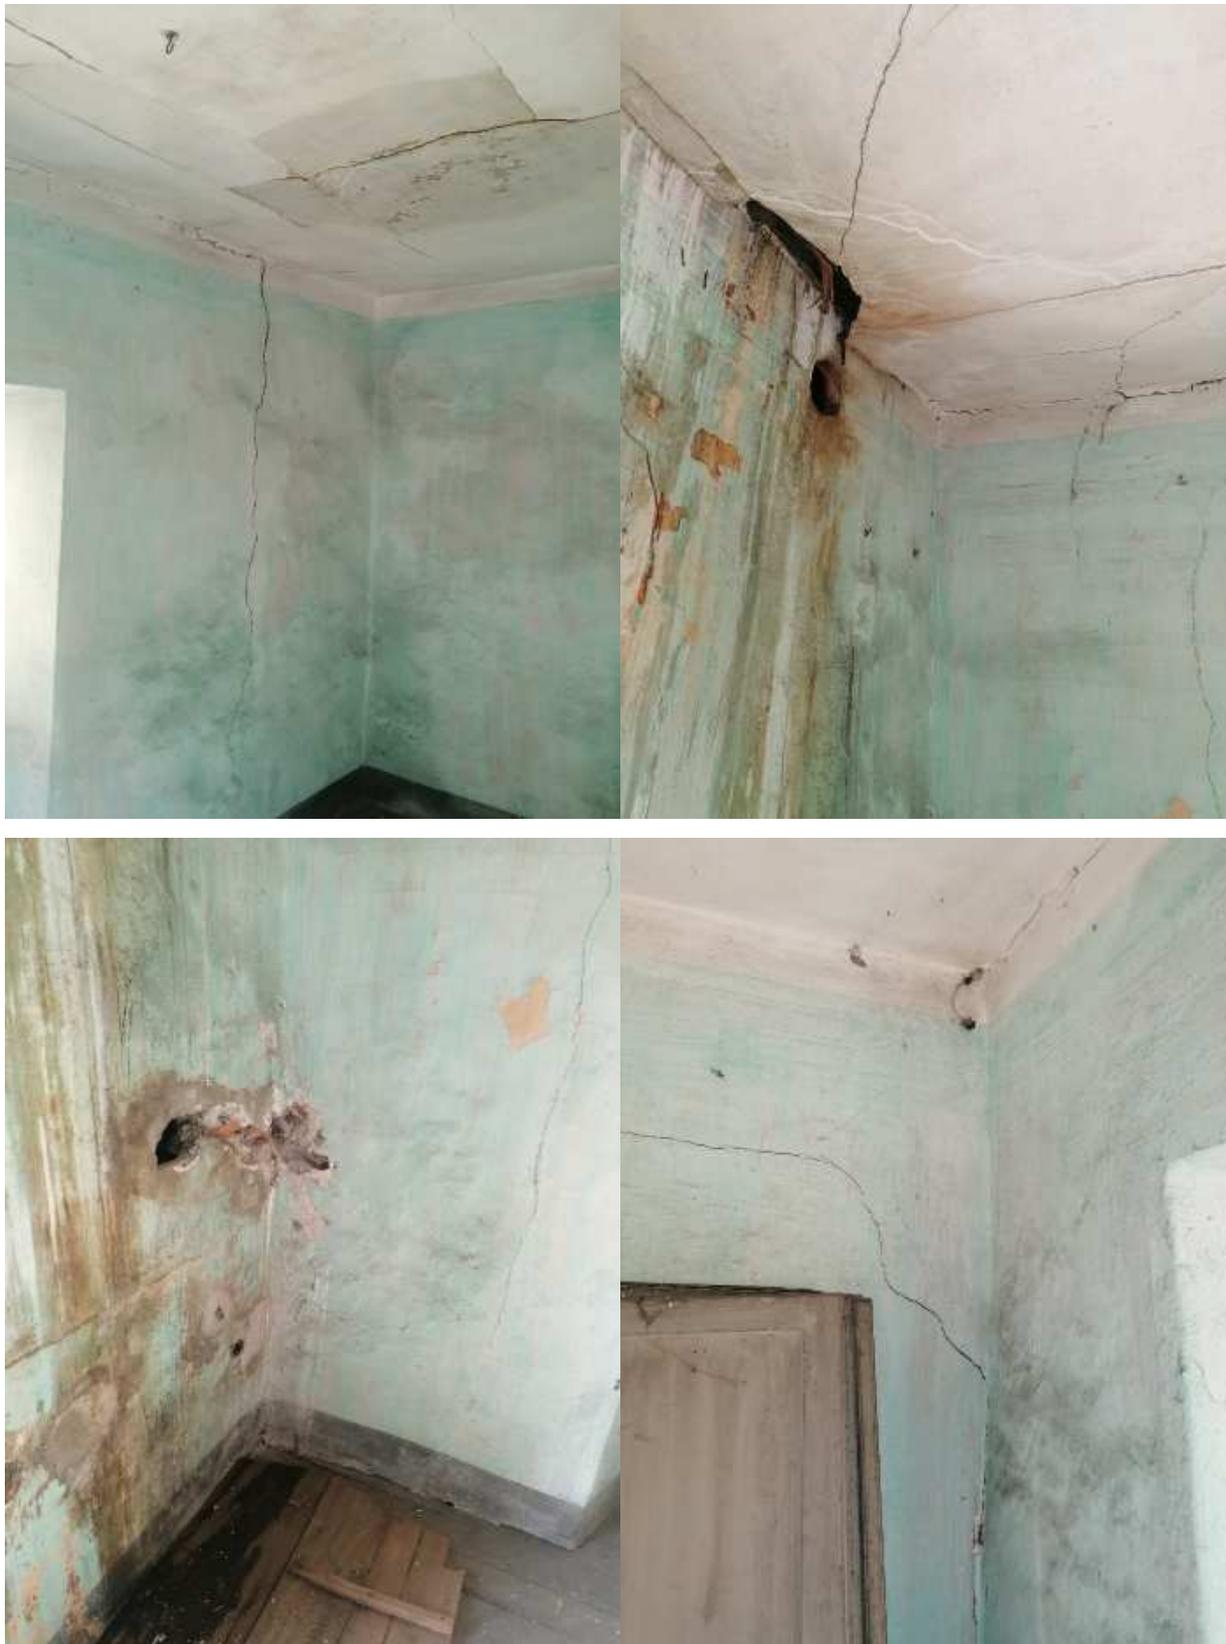
Foto 29-30-31-32: Grosse crepe profonde nei muri portanti e nei controsoffitti provocate da cedimenti differenziali delle murature.

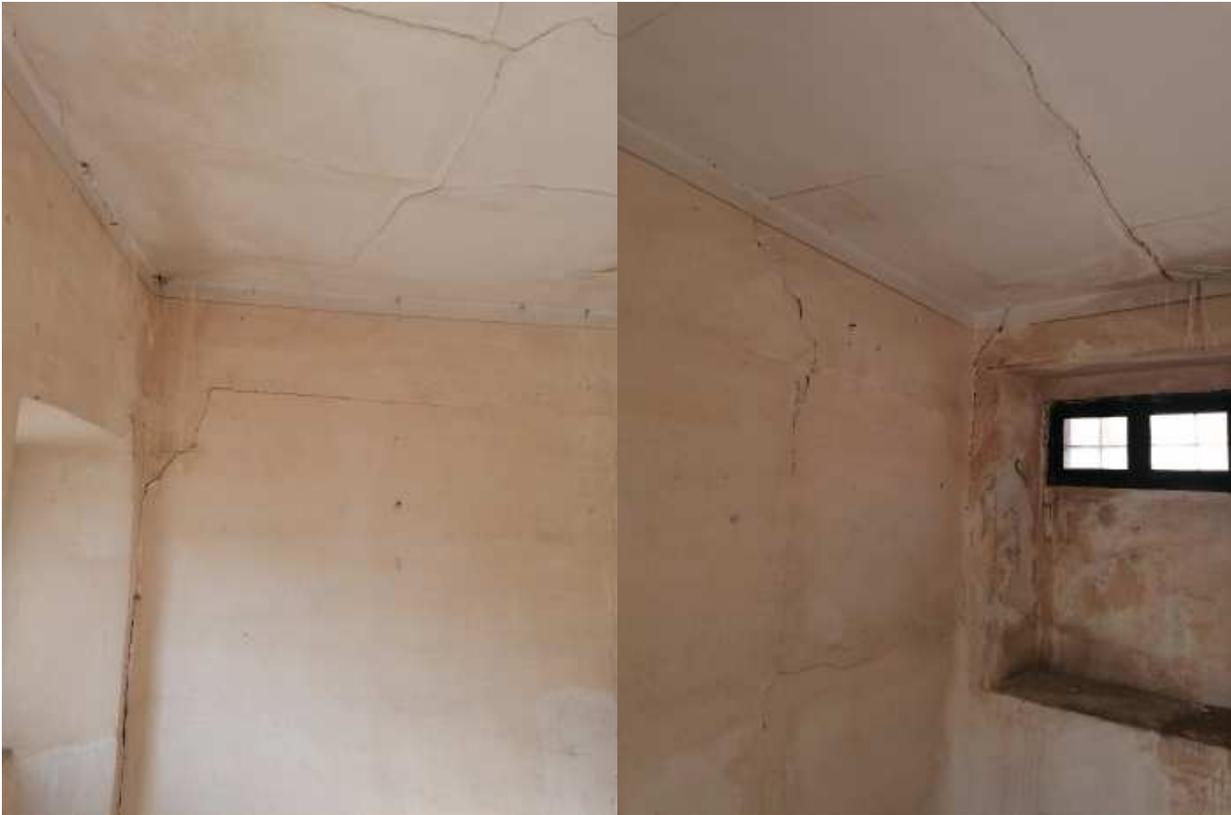
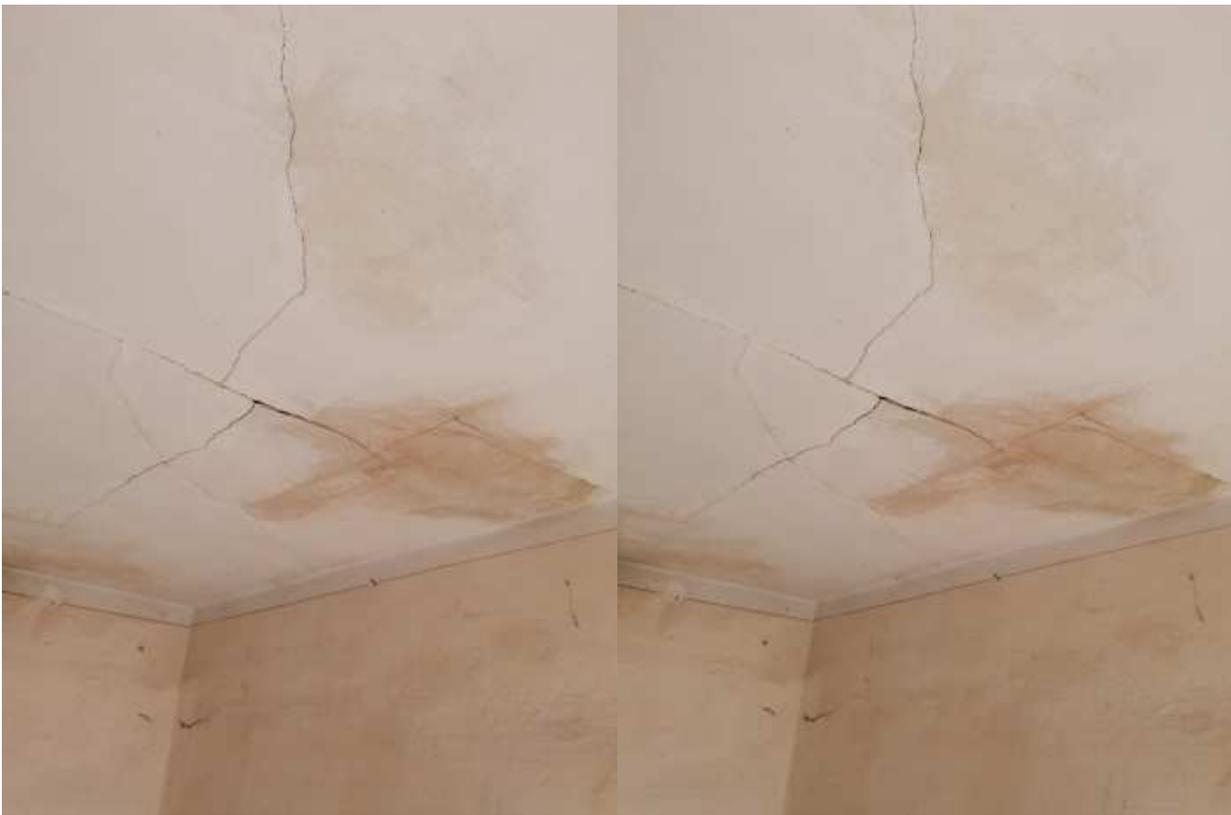
Foto 33-34-35-36: Grosse crepe profonde nei muri portanti e nei controsoffitti provocate da cedimenti differenziali delle murature.

Macchie di umidità sui controsoffitti.

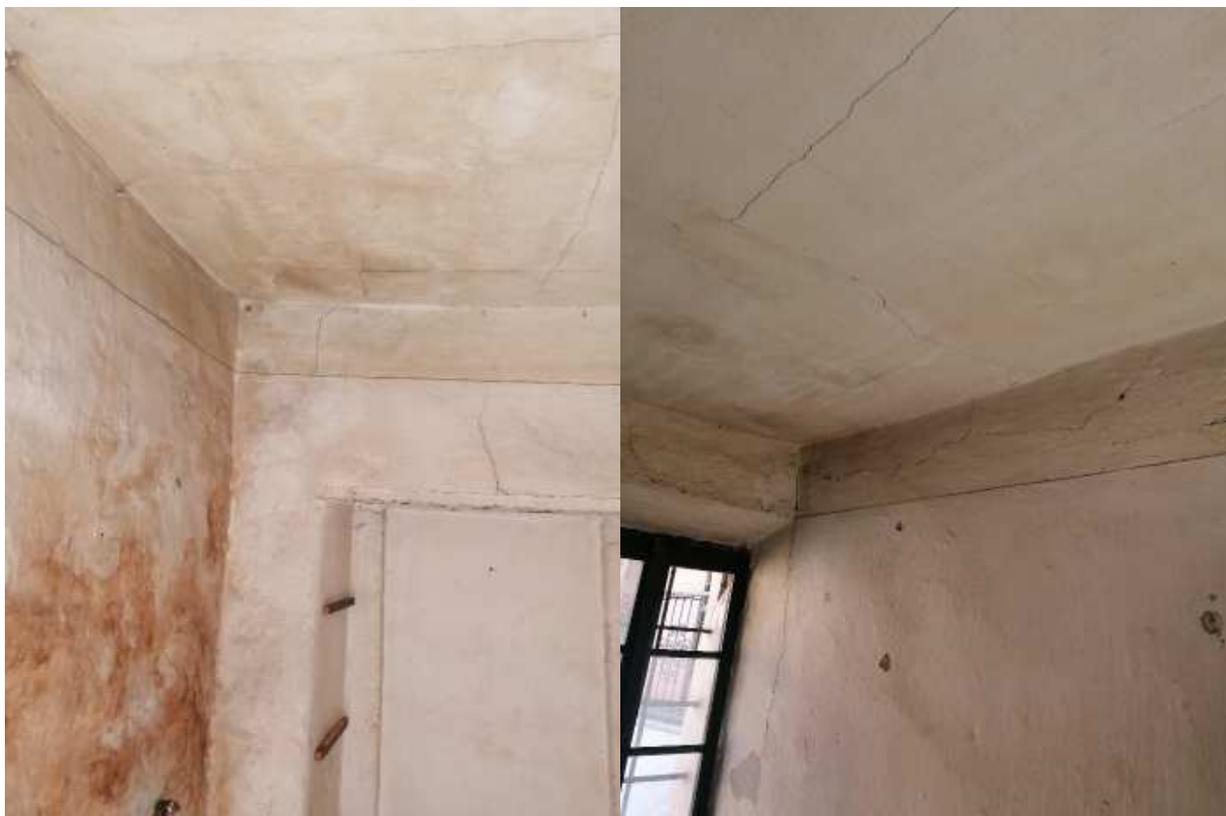
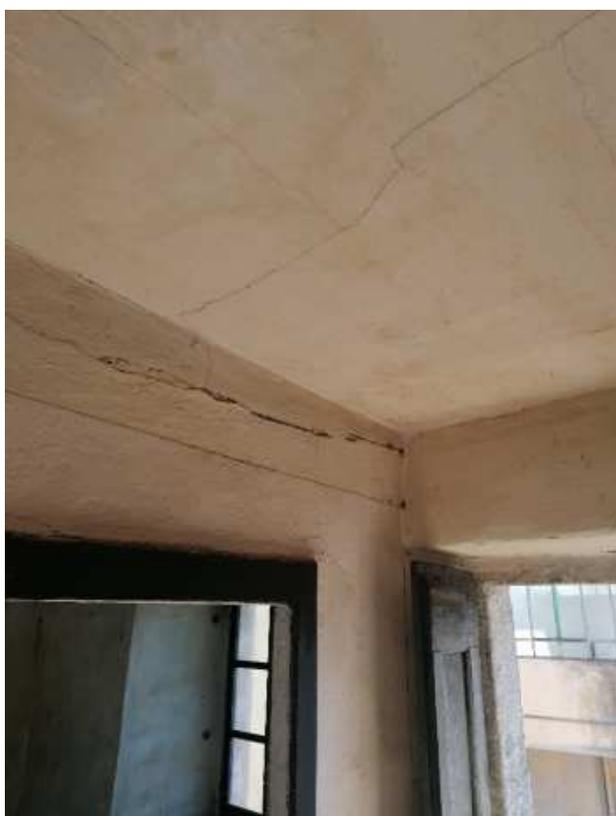
Foto 37-38-39: Grosse crepe profonde nei muri portanti e nei controsoffitti provocate da cedimenti differenziali delle murature.

Macchie di umidità in molte zone dei muri e dei controsoffitti.

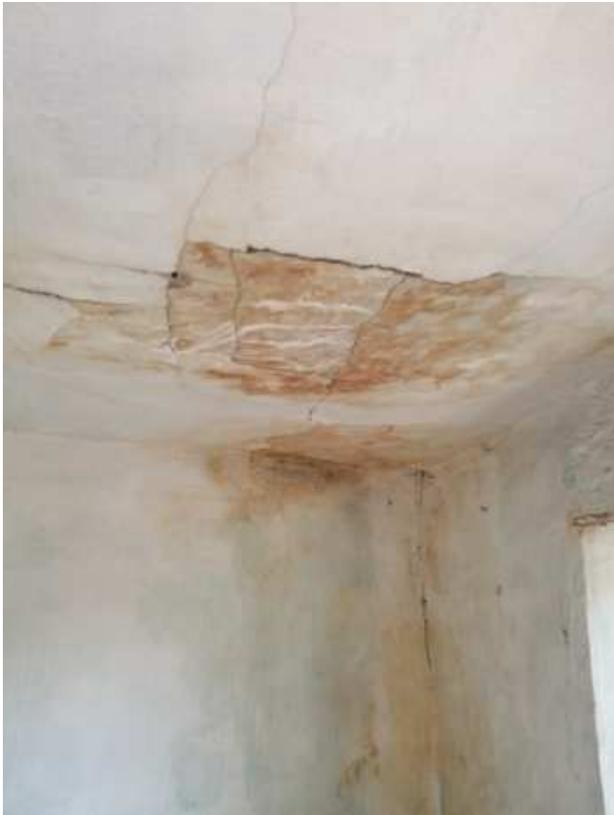
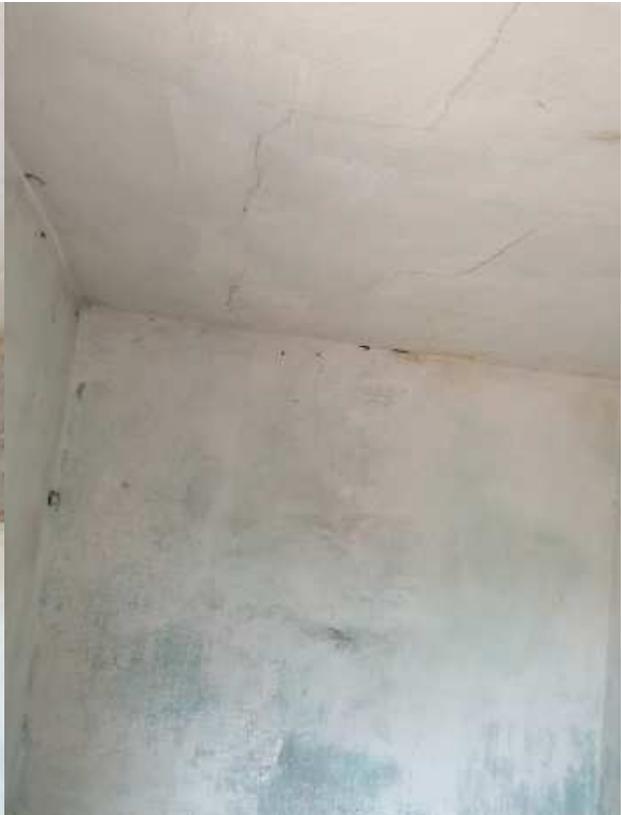
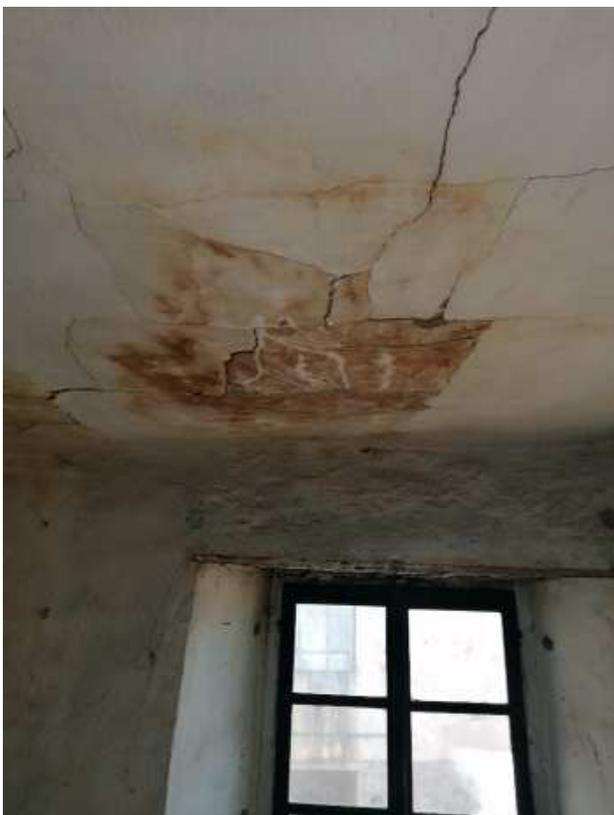
Foto 40-41-42: Grosse crepe profonde nei muri portanti e nei controsoffitti provocate da cedimenti differenziali delle murature.

Macchie di umidità in molte zone dei muri e dei controsoffitti.

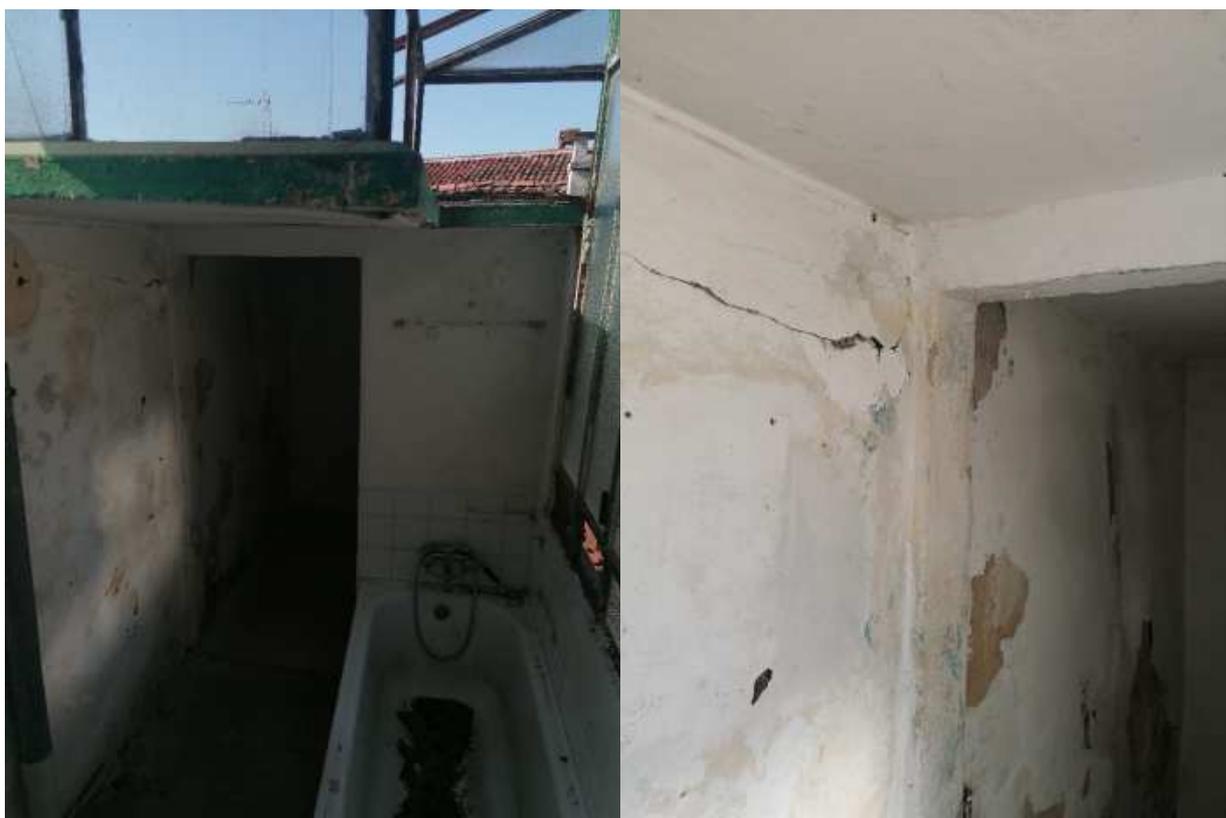
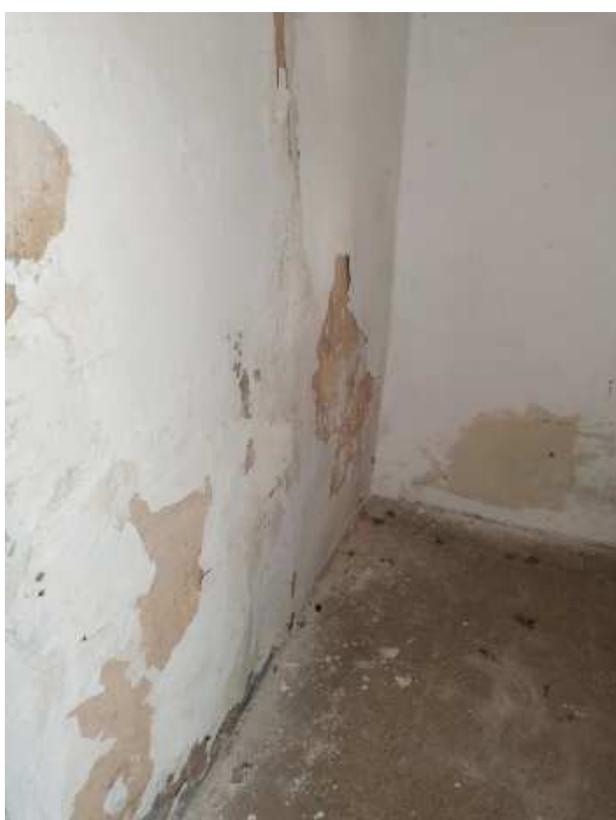
Foto 44-45-46: Umidita' -distacchi di intonaci e crepe diffuse;
