PIANO DI RECUPERO  
CENTRO STORICO SUNA  
VIA DEI PARTIGIANI 120/122

ELABORATO "C"  
ANALISI DELLO STATO DI DEGRADO E DELLA  
CONSISTENZA STATICA

**FABBRICATO ESISTENTE  
Via dei Partigiani 120/122 a Suna**

**Analisi stato degrado**

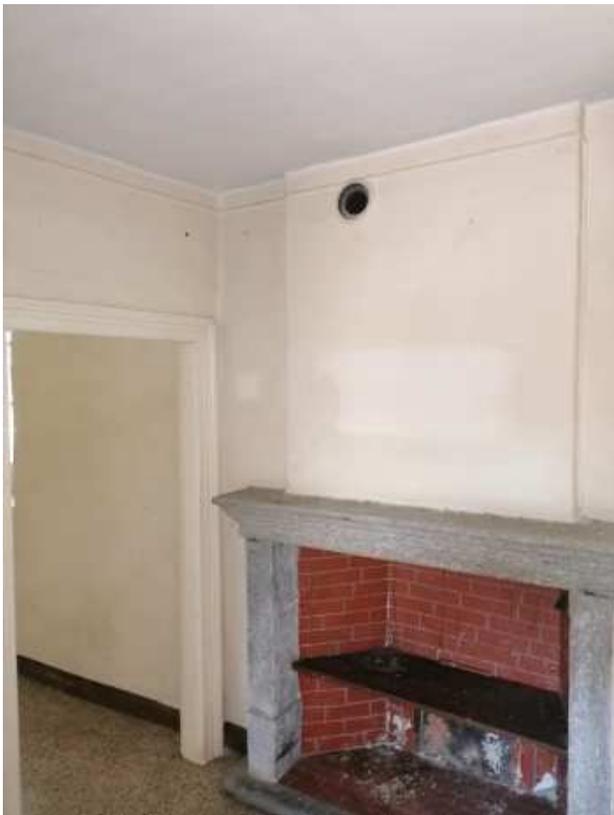
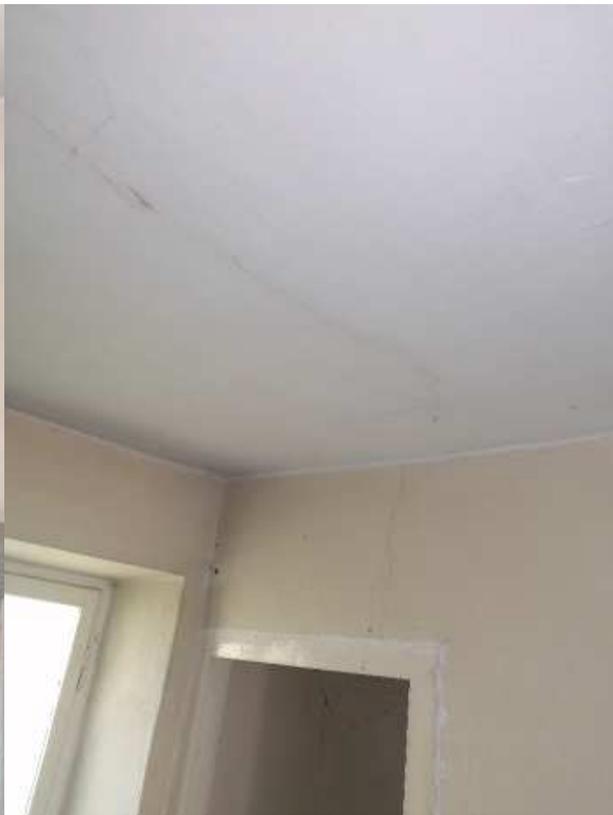
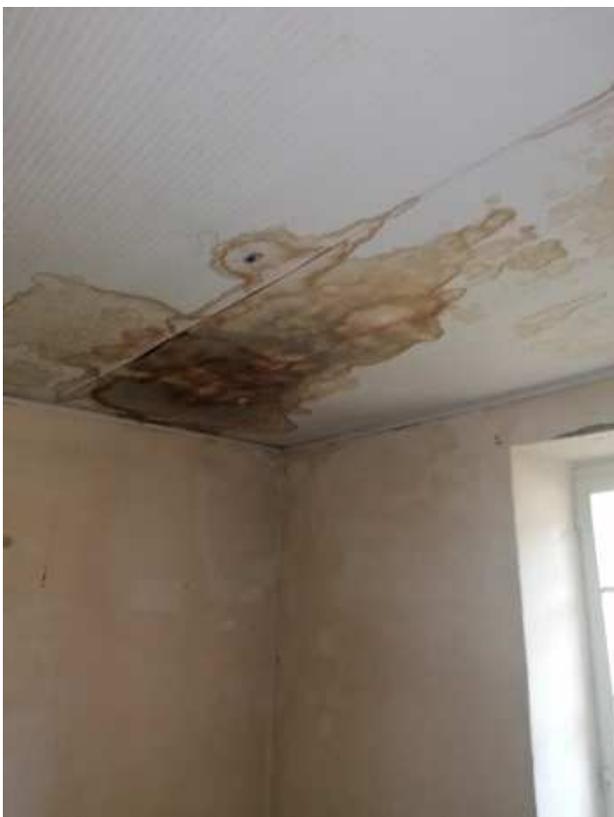
Foto 47-48-49: Macchie di umidità con piccole fessure sui controsoffitti, qualche fessura sui muri

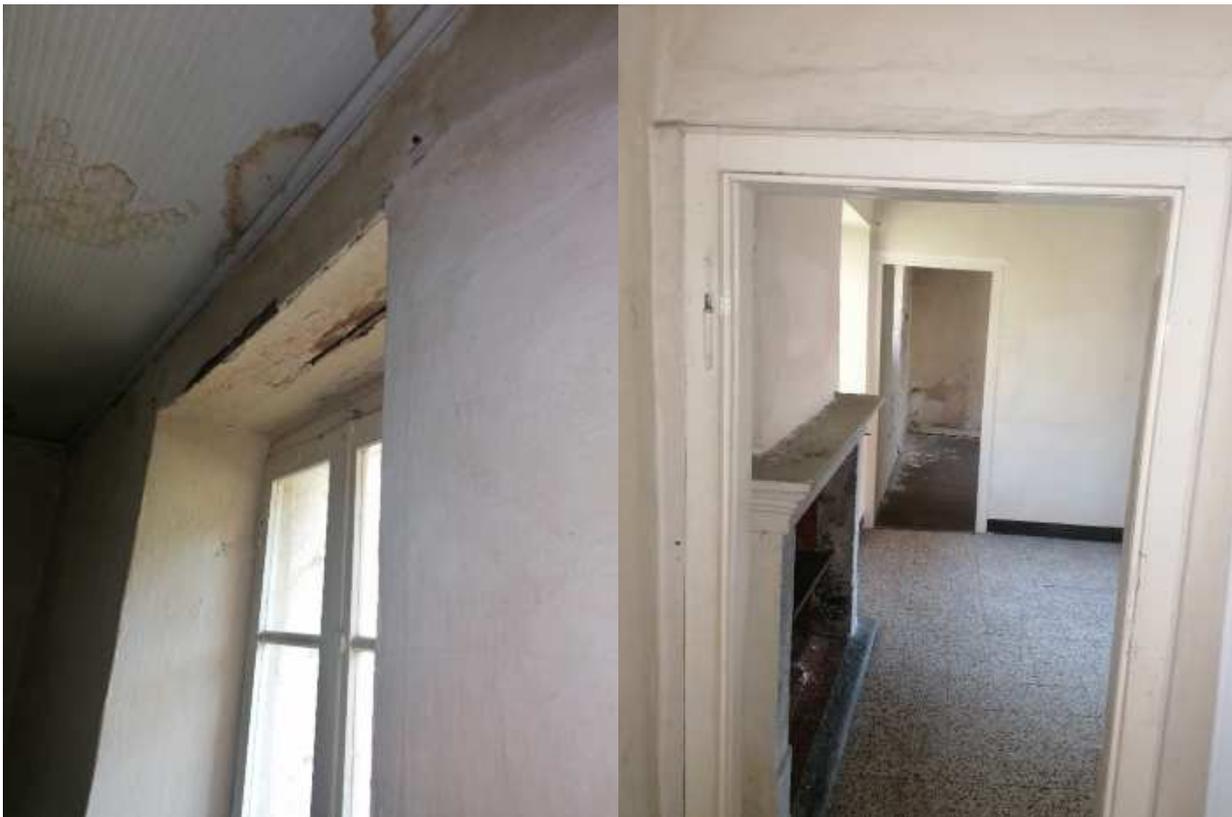
Foto 50-51: Segni di umidità e voltino in legno fessurato.

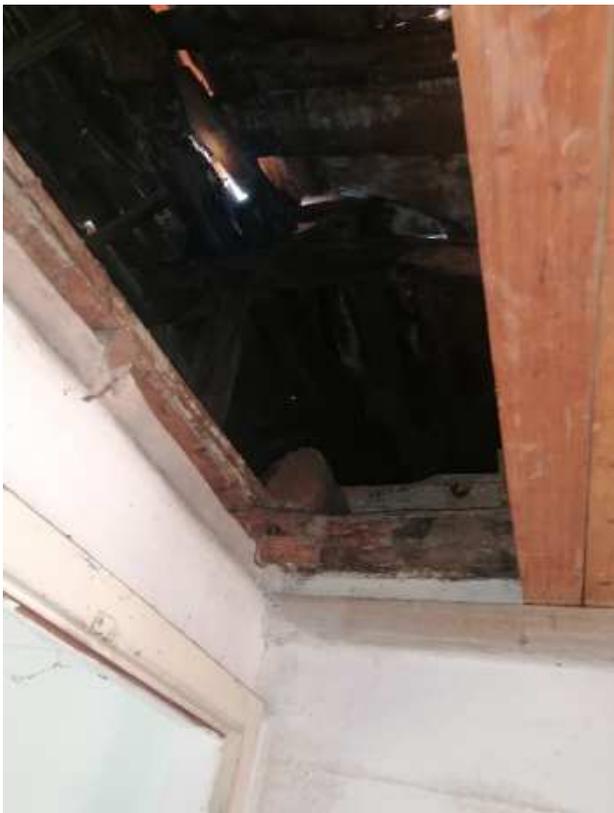
Foto 52 vista sulla copertura ed il sottotetto non abitabile: copertura priva di controsoffitto con tegole senza perlinatura, senza impermeabilizzazione e isolamento.

Nelle foto mostrate nei capitoli precedenti si evidenzia la totale mancanza di strati isolanti e finiture quali assito in legno, impermeabilizzazione, ecc..).

Per adeguare tale copertura alle esigenze normative, relativamente all'isolamento termico, bisogna prevedere un piano di posa in pannelli in legno, un pannello isolante di spessore adeguato, strato impermeabilizzante, altro piano in pannelli in legno, listelli fissa tegole, tegole nuove.

**Per tali motivi è' necessaria la sostituzione dell'intera struttura portante.**

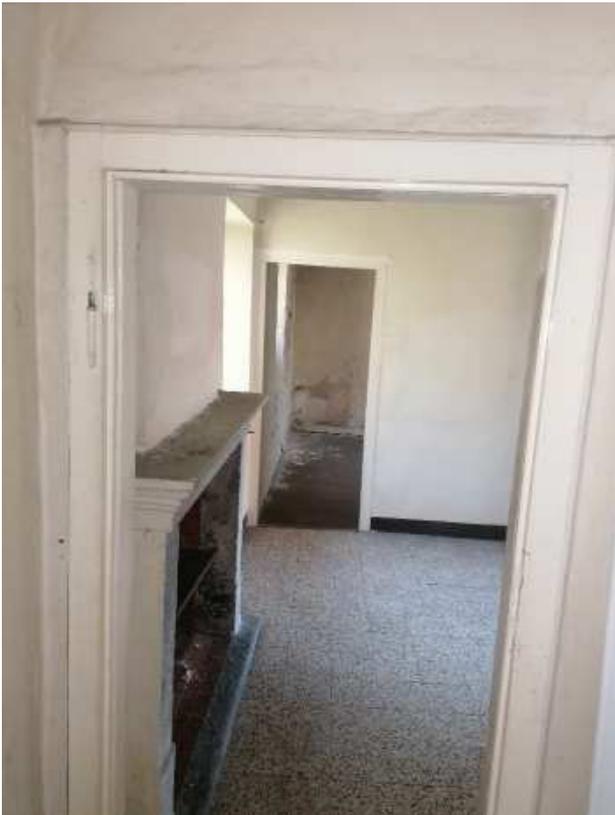
Foto 53: piccole fessure nei tavolati

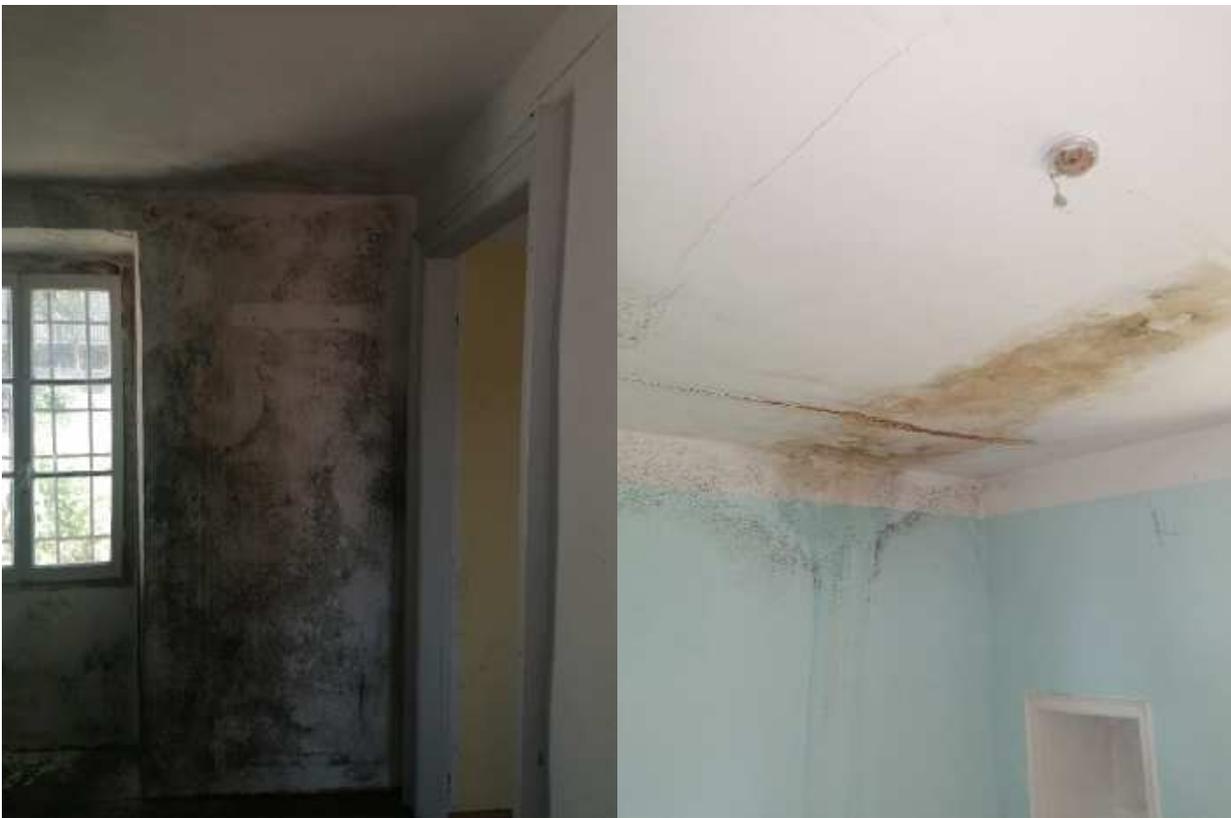
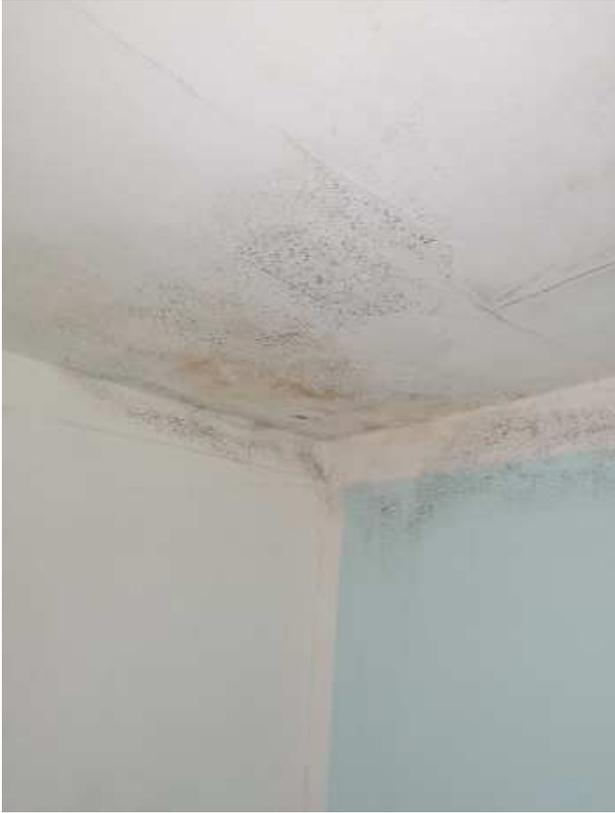
Foto 54,55,56: umidità e muffa diffuse, crepe nei controsoffitti.

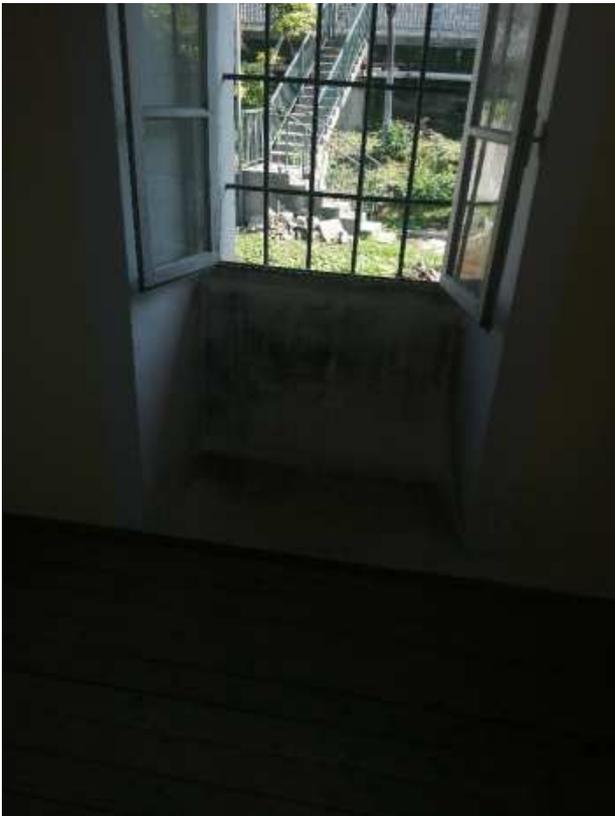
Foto 57: presenza di muffa nel sottofinestra

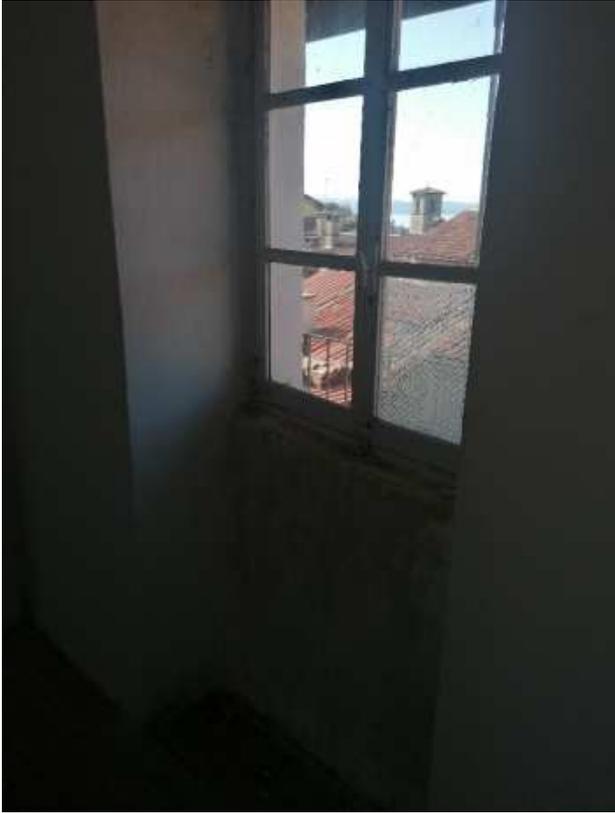
Foto 58: presenza di muffa nel sottofinestra

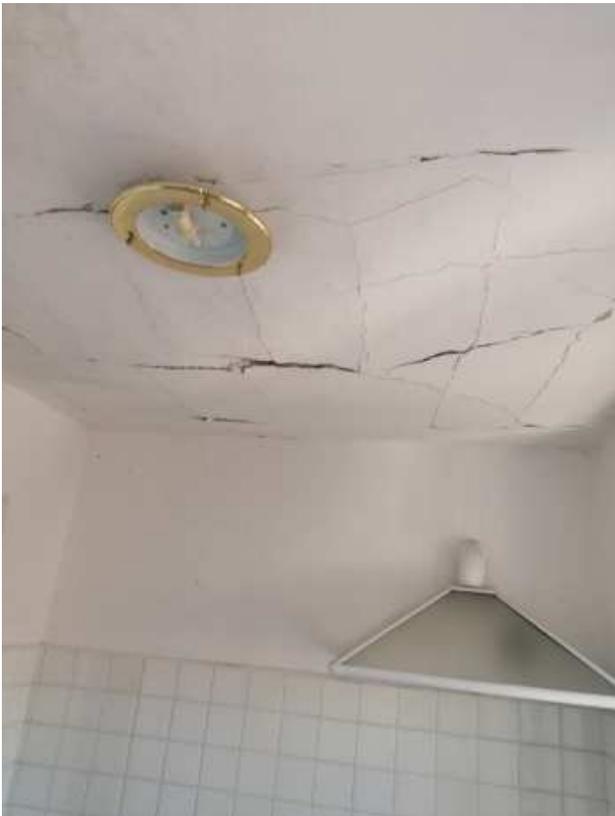
Foto 59: Controsoffitti fessurati in maniera diffusa.

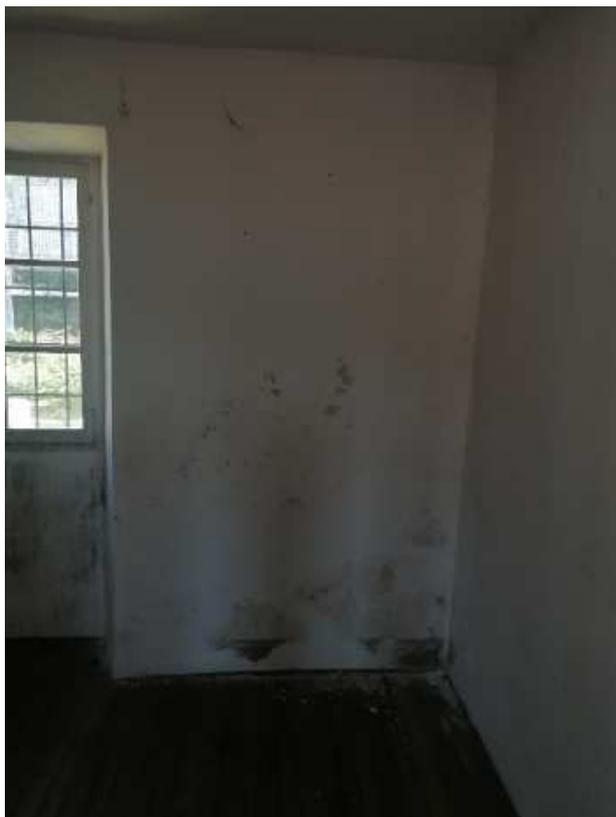
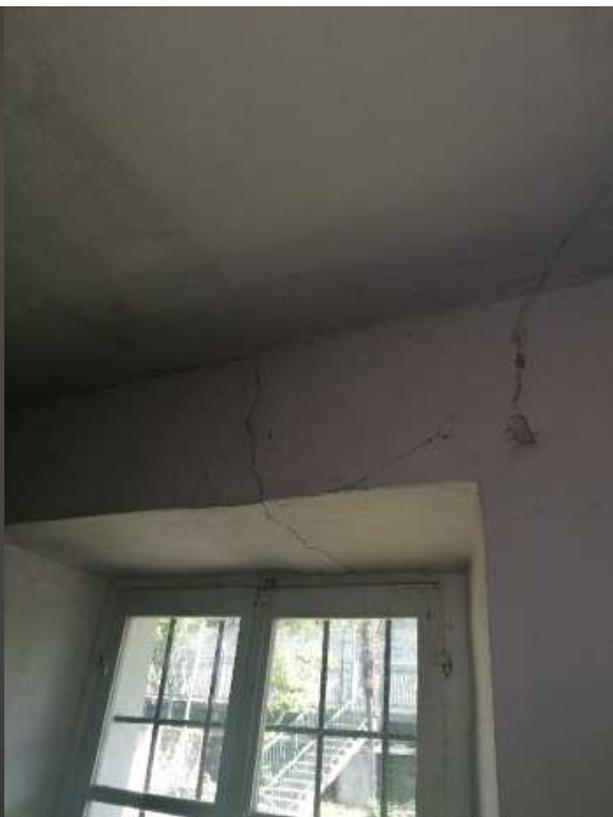
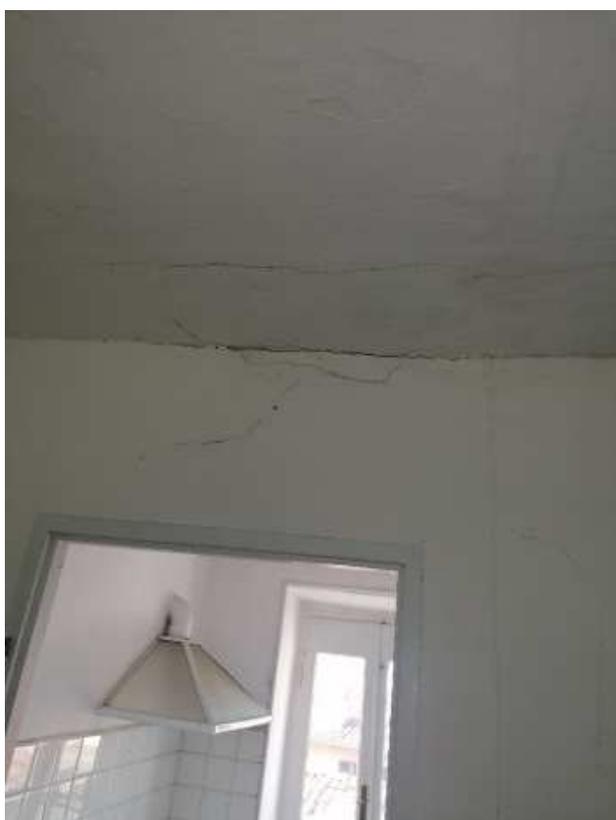
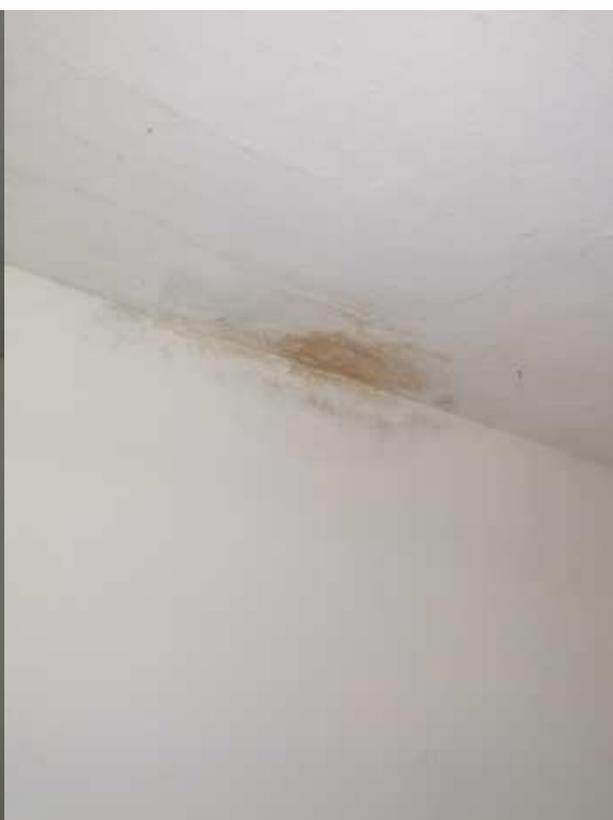
Foto 60-61-62-63: presenza di umidità e di fessure passanti sui voltini delle finestre.

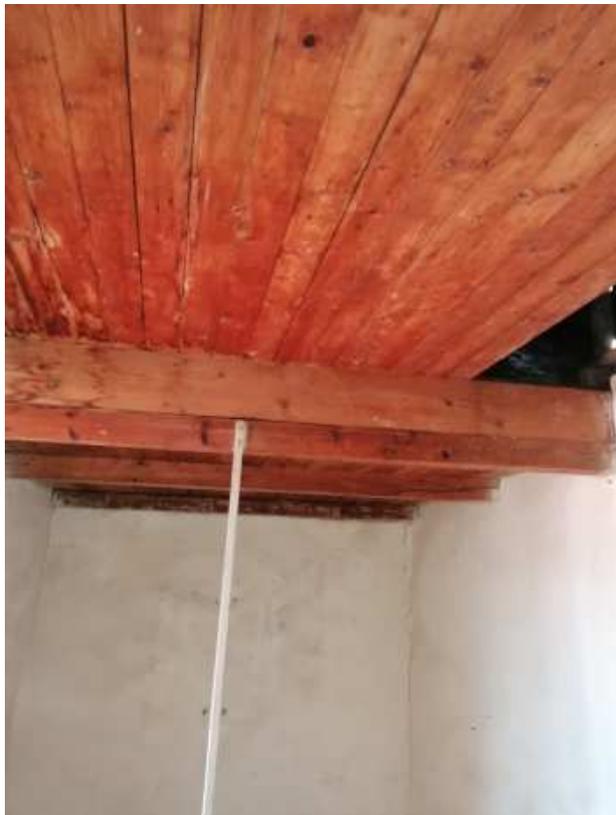
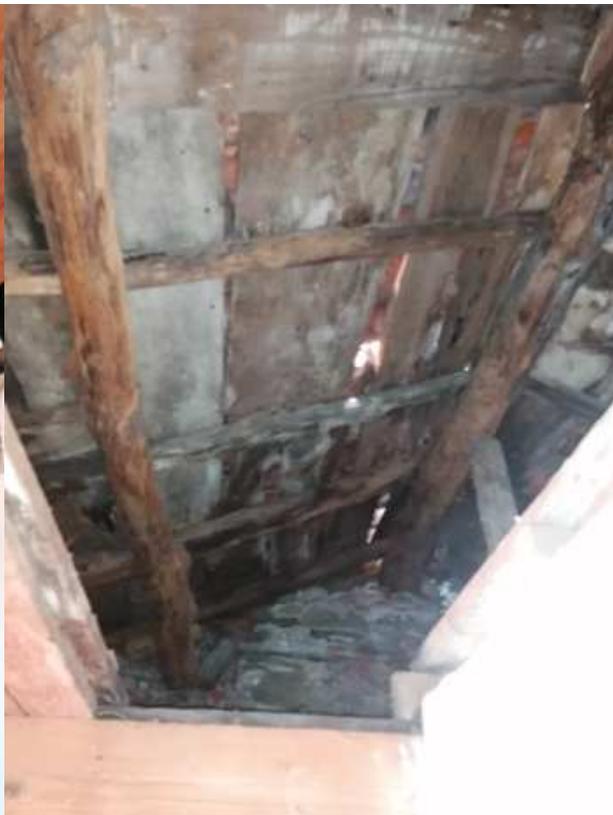
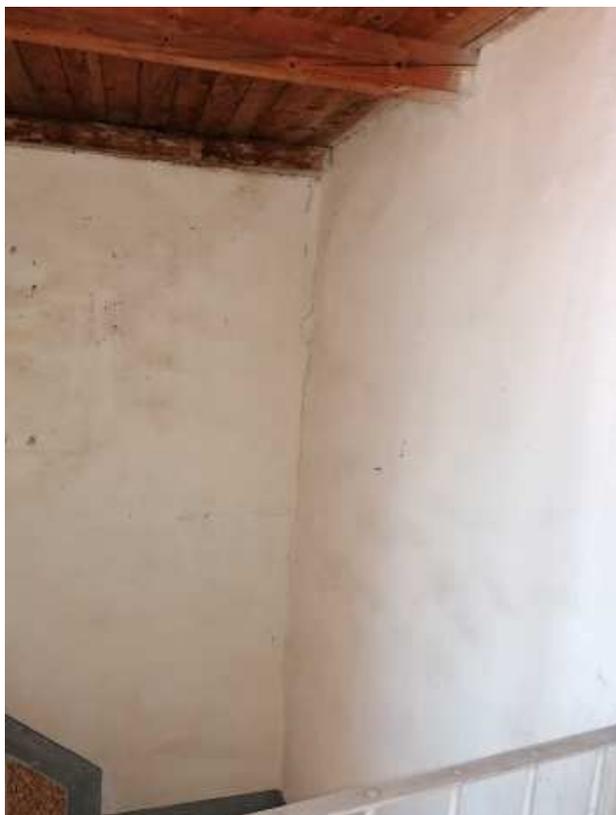
Foto 64-65-66: vista sul sottotetto (non abitabile) e la copertura: presenza di umidità sulla parete e copertura non impermeabilizzata e coibentata con aperture tra le tegole da cui entra acqua in caso di pioggia.

Anche tale struttura risulta, in alcune zone, ammalorata a causa delle infiltrazioni di acqua piovana.
