**RECUPERO COMPLESSO EX COLONIA “ETTORE MOTTA”**

**Comune di Verbania (VCO)**

**Relazione geologica di fattibilità**

16 luglio 2021

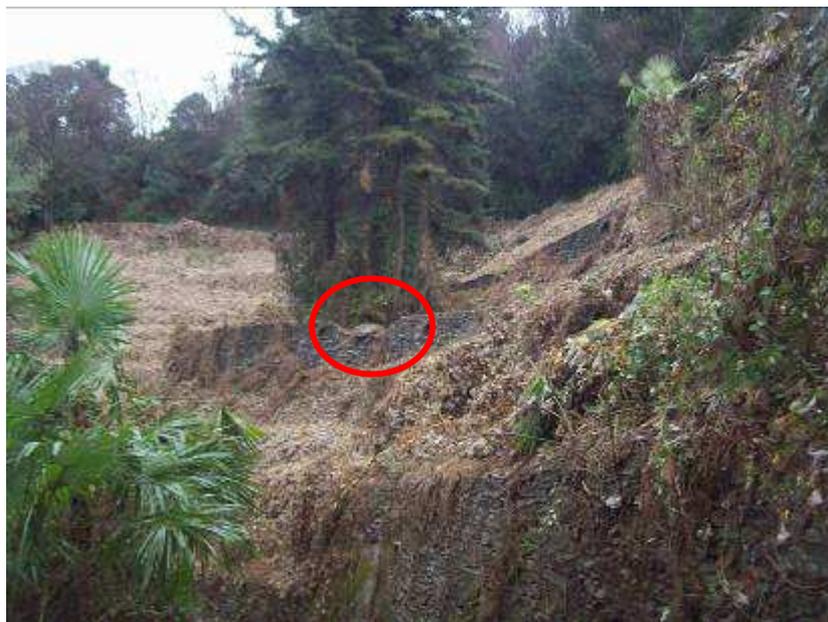
La roccia, ad eccezione del primissimo livello di "capellaccio", è ben stratificata e compatta, come vedremo nell'analisi geostrutturale successiva; si segnala la possibilità di caduta massi soprattutto su alcuni affioramenti fratturati e verticali dove ha una certa decompressione della roccia, generalmente a seguito di fenomeni meteorologici intensi che necessitano attenzione ma che possono essere contrastati efficacemente mediante azioni di manutenzione e messa in sicurezza ordinarie.

**Foto 10** : la strada interna di arrocco con masso crollato (evento in data sconosciuta)

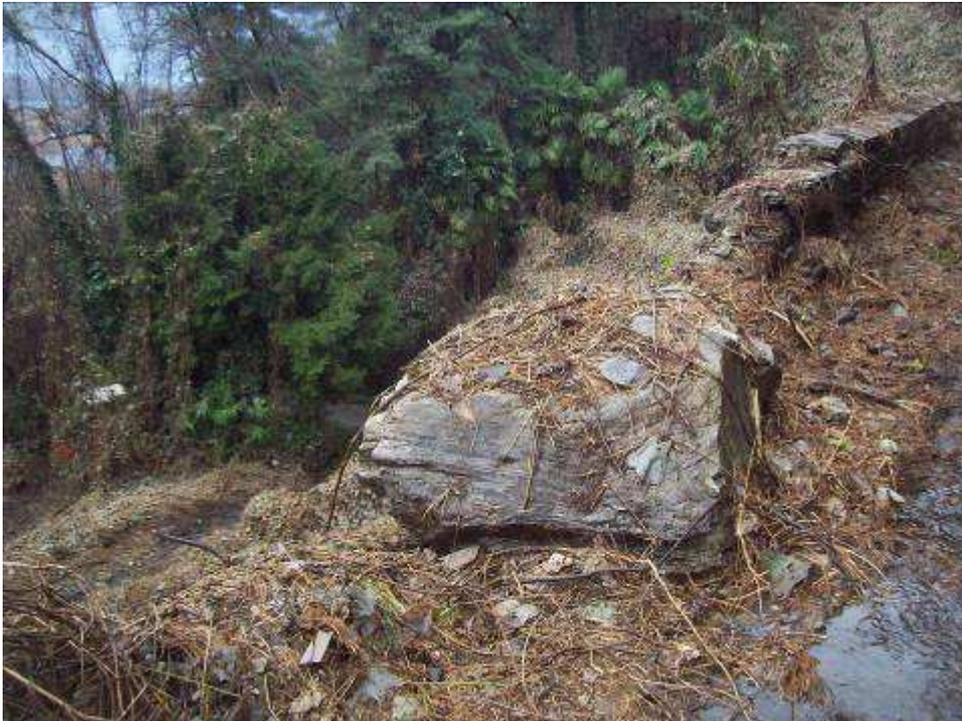
**Foto 11** : particolare masso foto precedente

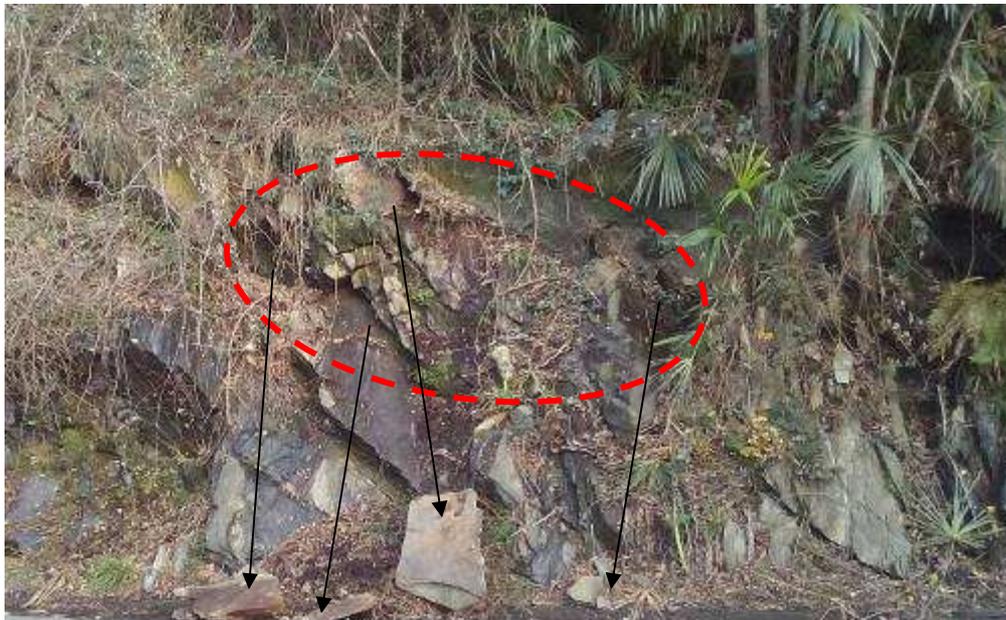
**Foto 12** : tipico crollo di materiale dal cappellaccio di dimensioni modeste (evento lungo la strada di valle del novembre 2016 a seguito di forti piogge, messo in sicurezza con rete paramassi)

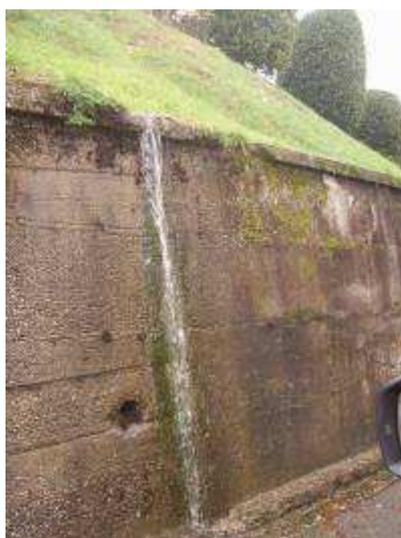
Come già segnalato l'area della Ex Colonia Motta è inserita su un versante molto più ampio che presenta una serie di problematiche di bacino che vanno contestualizzate in una ottica di tipo pianificatorio ; ad esempio va ricordato che a monte del sito, sui mappali che portano verso l'abitato di Cavandone e le altre diverse proprietà ed abitazioni, anche recenti sono numerose le evidenze di scarichi o circolazioni idriche che poi conferiscono verso valle anche nelle aree dell'ex Colonia Motta (generalmente al di sotto delle coperture), lungo il "natural declivio" verso il lago (un esempio in foto 13 sulla strada per Cavandone).

**Foto 13** : esempi di acque circolanti sulla strada per Cavandone a monte del sito durante eventi piovosi consistenti

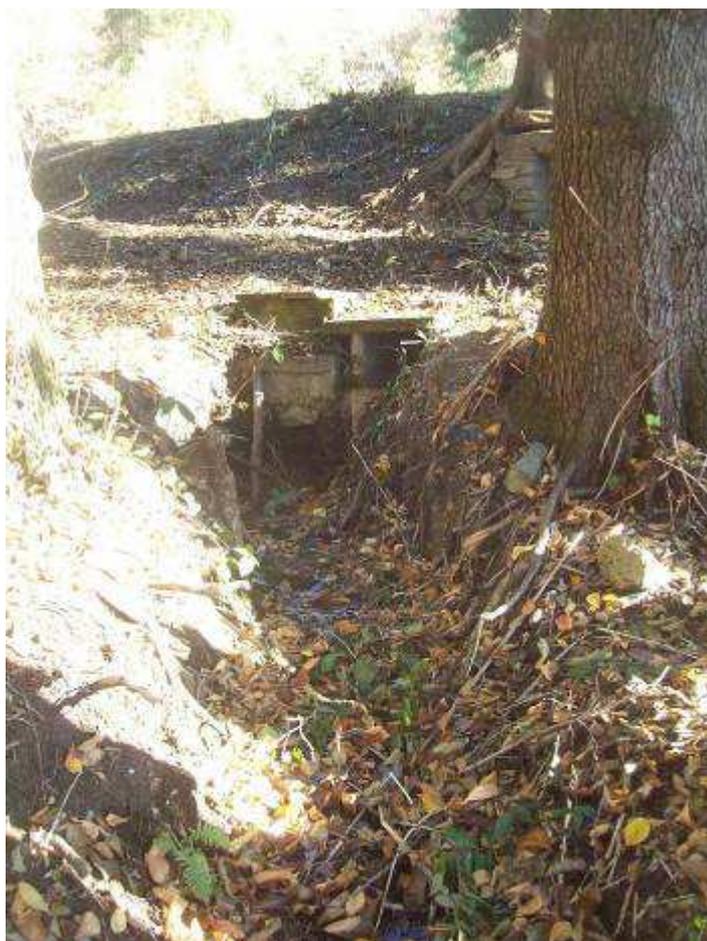
**Foto 16** : Scarico fra l'opera di captazione ed il serbatoio di accumulo, con costante fuoriuscita di acqua

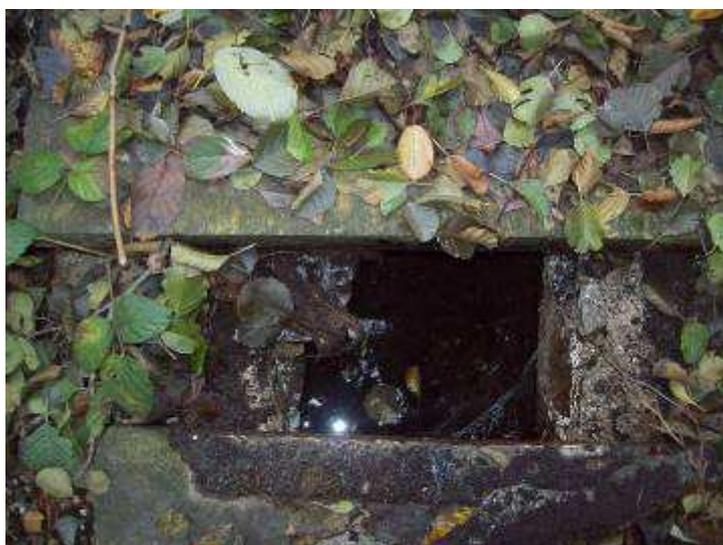
Si segnala come significativa l'uscita di acqua nel punto B riportato in figura 5 perché quasi sempre presente nei sopralluoghi effettuati negli anni scorsi, dove è visibile una discreta quantità d'acqua che scorre da questo punto verso valle, in proprietà di terzi e di cui non è possibile seguire il percorso delle acque verso valle. La risorgenza fa parte di un allineamento di sorgenti stagionali visibili probabilmente in alcuni periodi durante l'anno.

**Foto 17** : acqua in punto B di figura 14

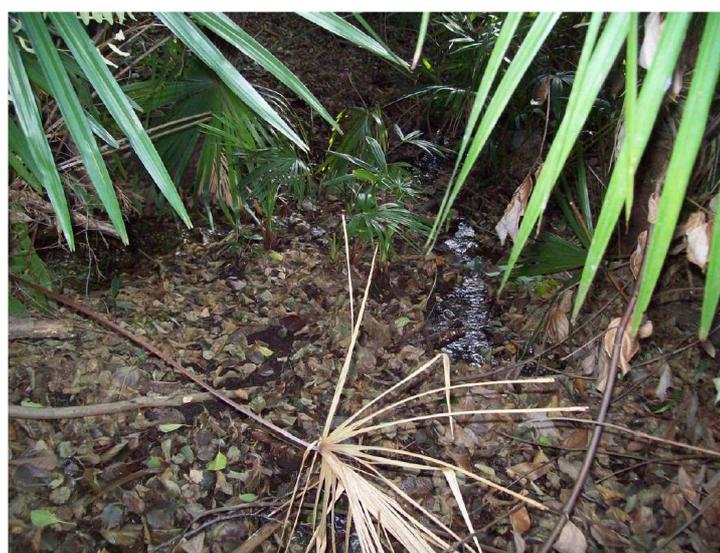
**Foto 18** : l'acqua che circola nella zona "B" che si infiltra al confine di proprietà

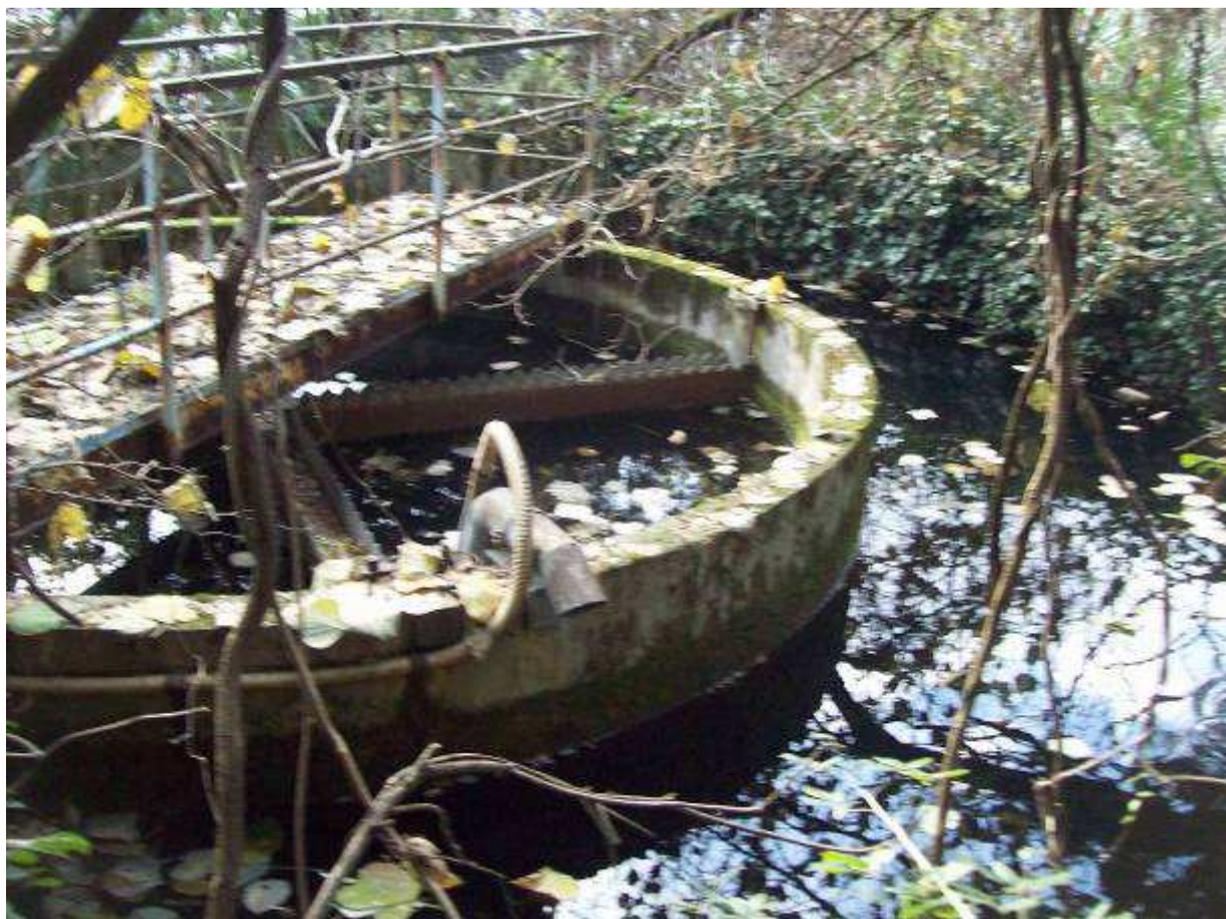
**Foto 19** : impianto di trattamento in area "C"

**Si è rivelata la presenza di un impianto di trattamento che, come per gli altri manufatti andrà tenuto sotto controllo per evitare che nel tempo si abbiano possibili interferenze negative rispetto alla strada ed agli altri manufatti di valle.**

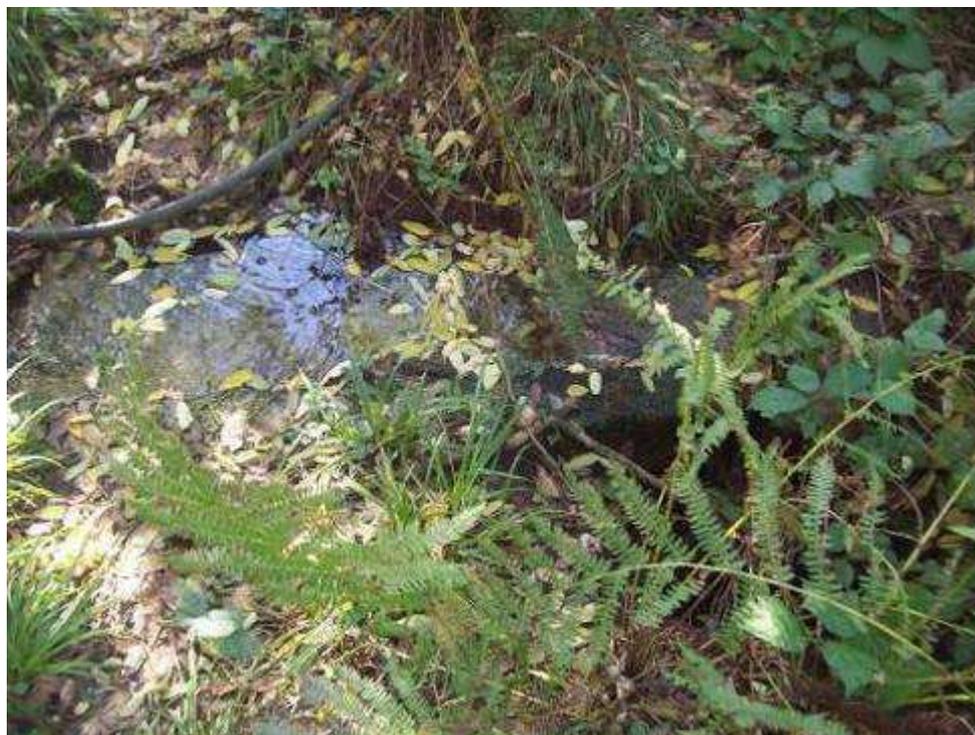
**Foto 20** : esempio di piccola sorgente non captata con portate stagionali da valutare  
 Il risultato è la presenza di sorgenti stagionali osservabili in alcuni periodi dell'anno.

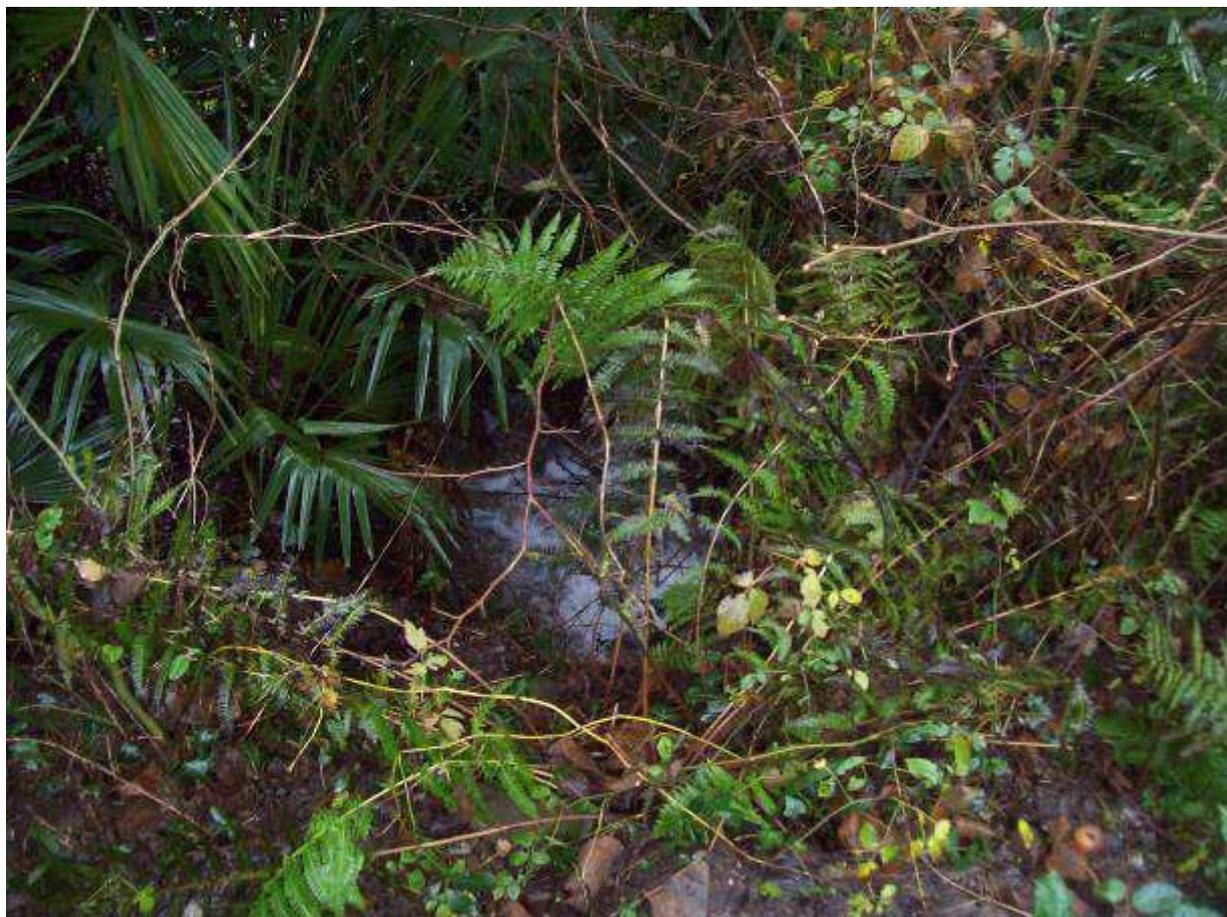
**Foto 21** : sorgente stagionale osservata in vicinanza della casa del custode nel dicembre 2019  
 (punto D di figura 5)

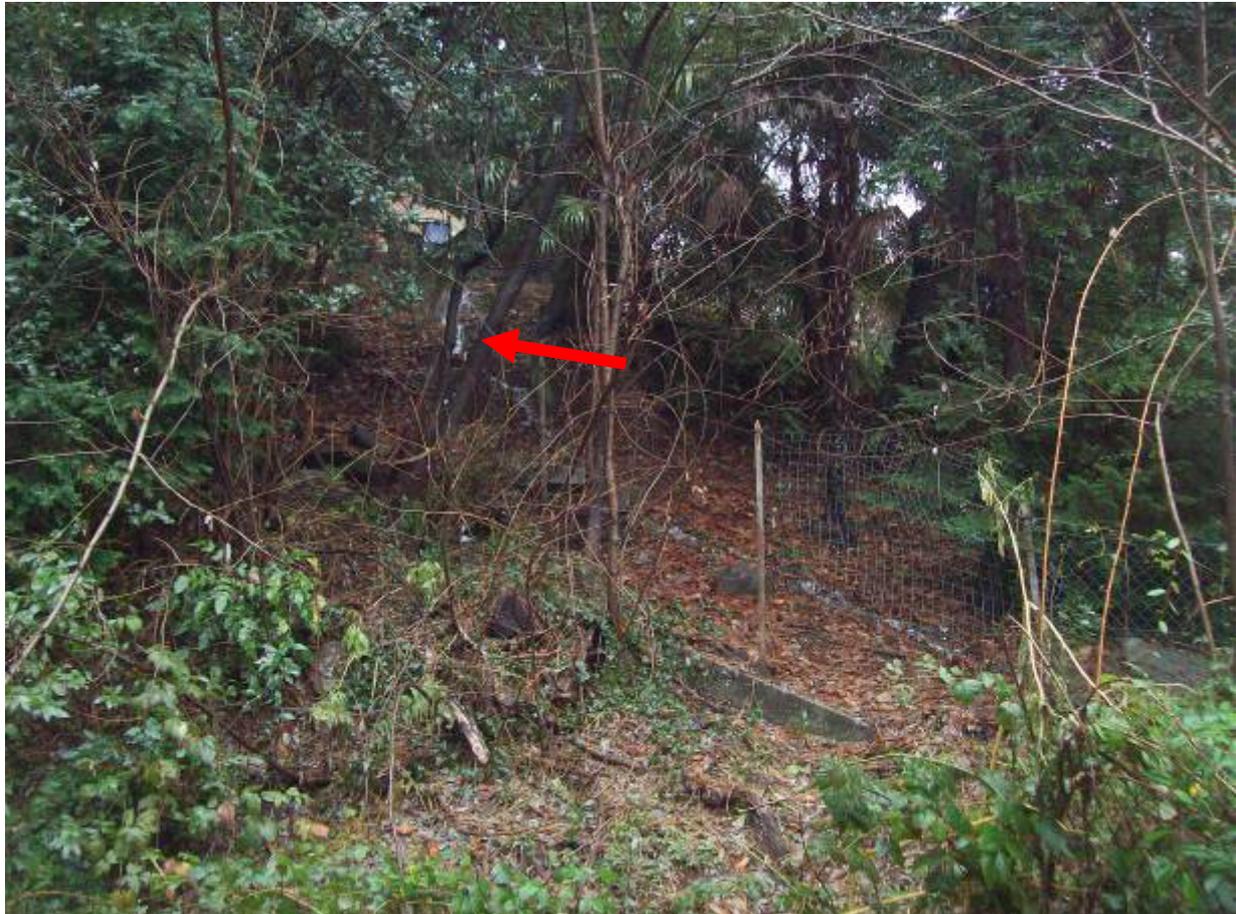
**Foto 22** : sorgente effimera osservata in vicinanza del confine di proprietà nel dicembre 2019  
(punto E di figura 5)

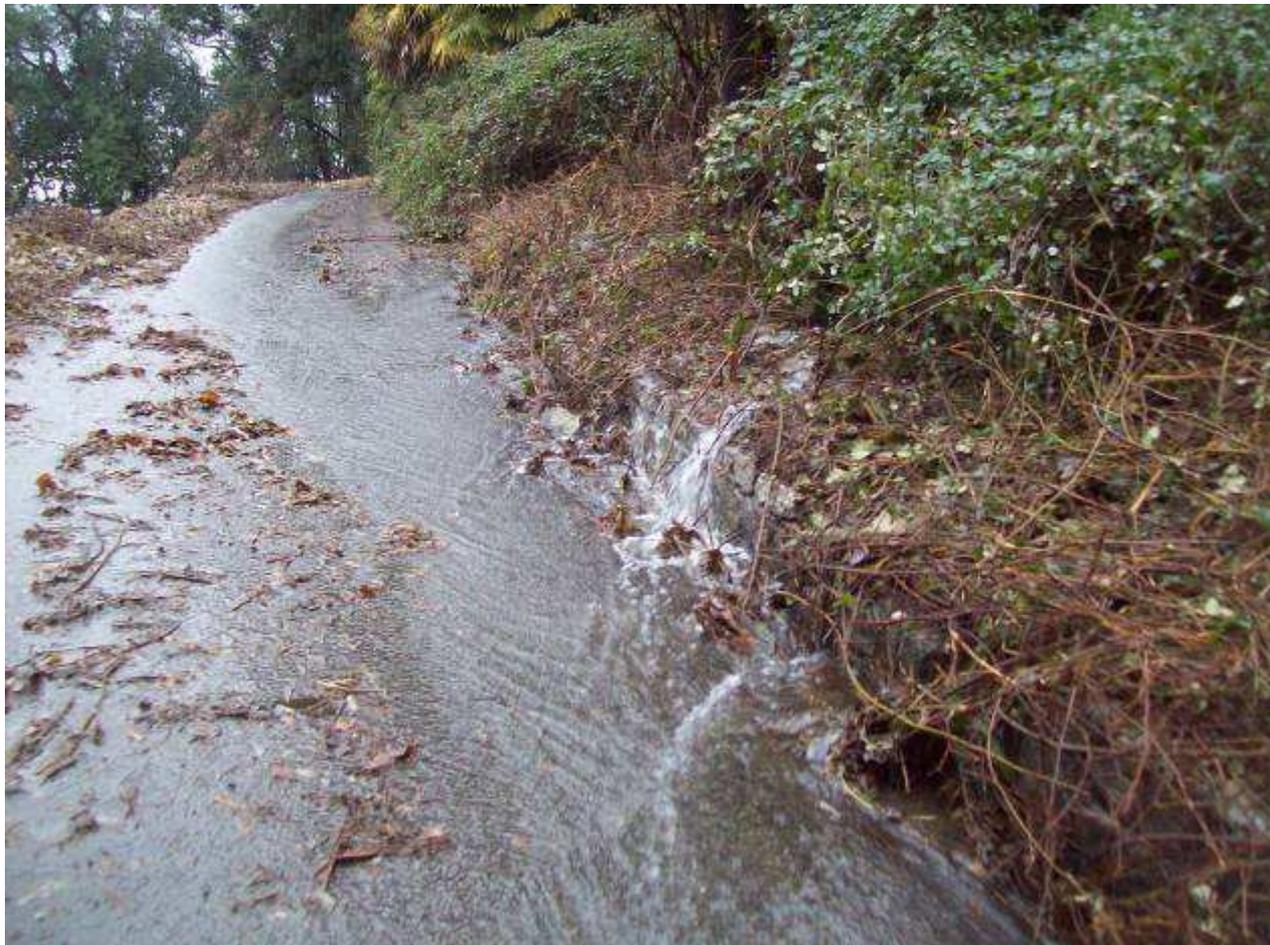
**Foto 23** : scorrimento di acque lungo la strada dopo forti piogge: la canaletta lato strada risulta interrata

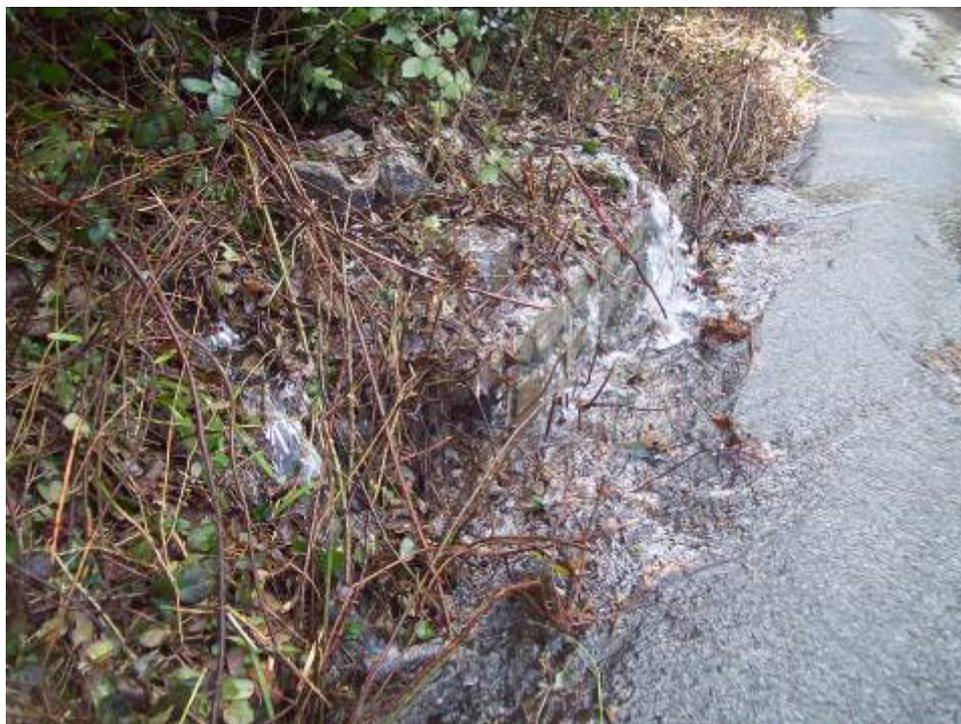
**Foto 24** : particolare foto precedente

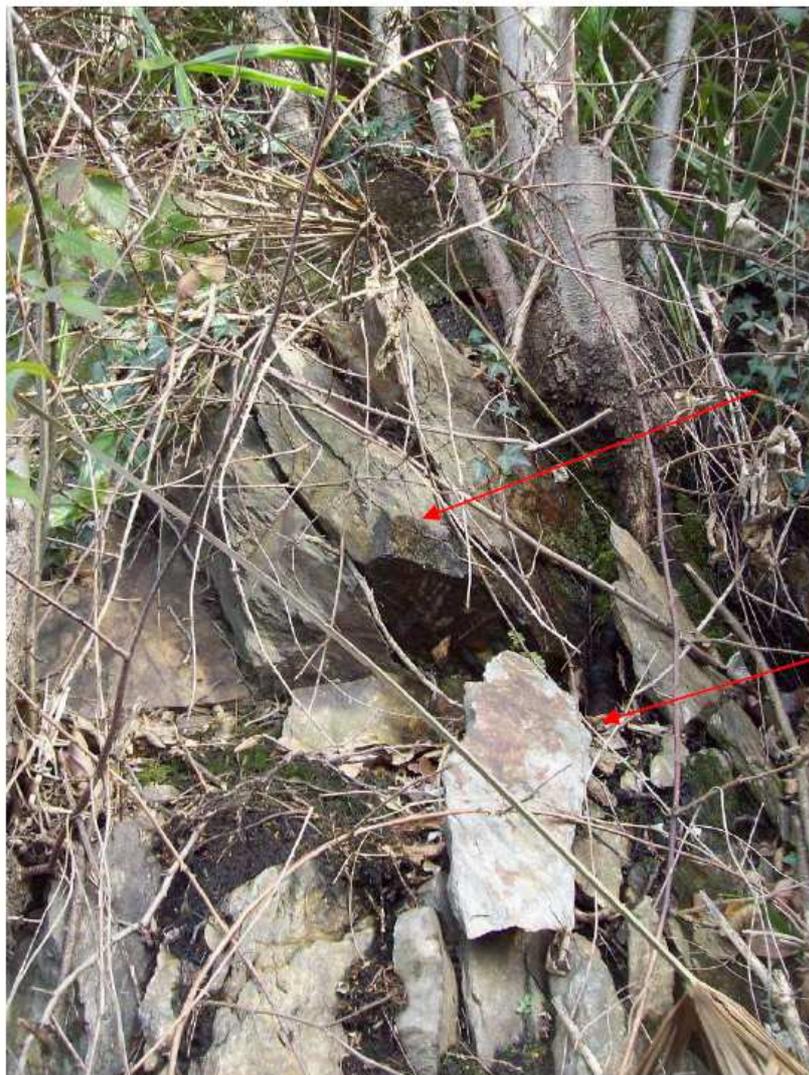
**Foto 29** : ammasso roccioso tipologia C (cappellaccio)

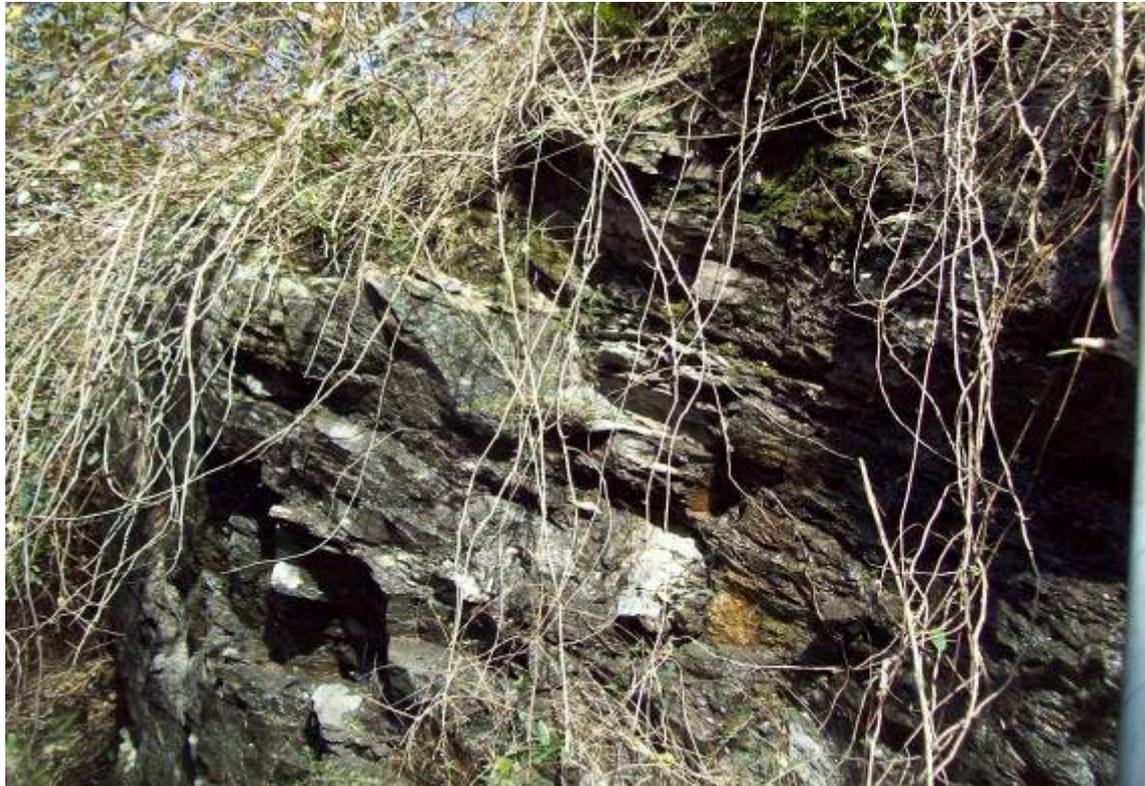
**Foto 30** : ammasso roccioso tipologia r  
 (roccia fratturata, scistosa , prevalentemente a micascisto)

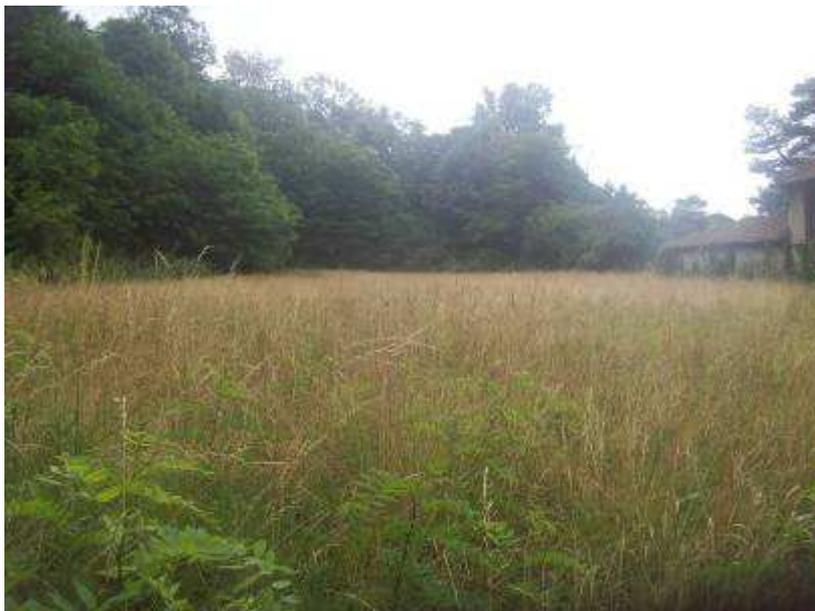
**Foto 32** : area intervento 1

Le principali criticità riguardano quindi le possibili interazioni fra gli interventi in progetto ed il peculiare ed importante contesto idrogeologico; sarà necessario innanzitutto, mediante indagini geognostiche dirette ed indirette (sondaggi, sismica a rifrazione, tomografie elettriche, prove infiltrometriche, ecc..) ricostruire un modello idrogeologico di dettaglio del sito e della sottostante sorgente captata in modo da prevedere opere od interventi che da una parte minimizzino l'impatto con il naturale ed attuale deflusso idrico, valorizzino la presenza d'acqua, facilitino il drenaggio idrico e scongiurino la creazione di ristagni, dall'altra non interagiscano negativamente, sia dal punto di vista ambientale che delle portate con la sorgente stessa.

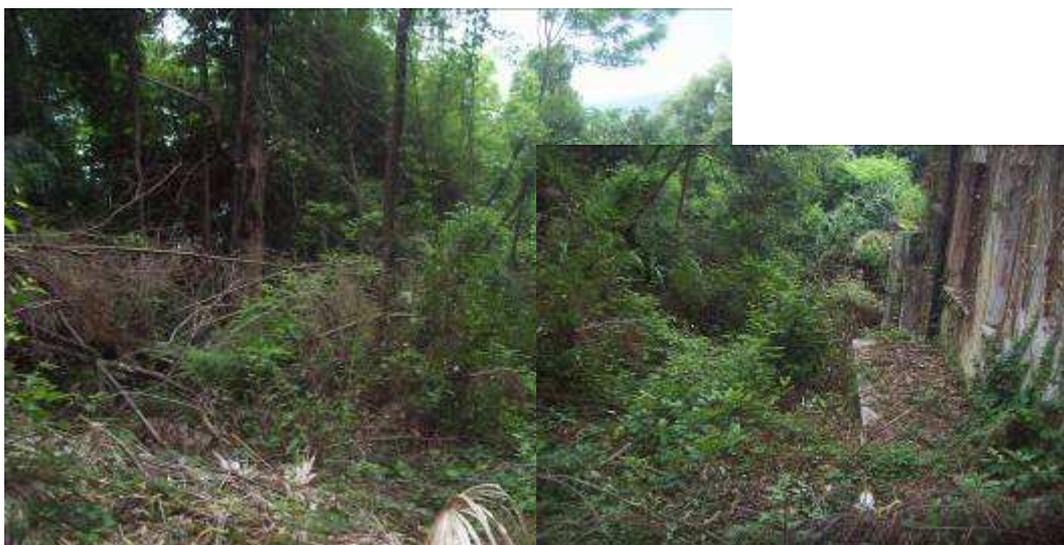
**Foto 38** : lo stato del versante appena ad est dell'edificio esistente (intervento 4)

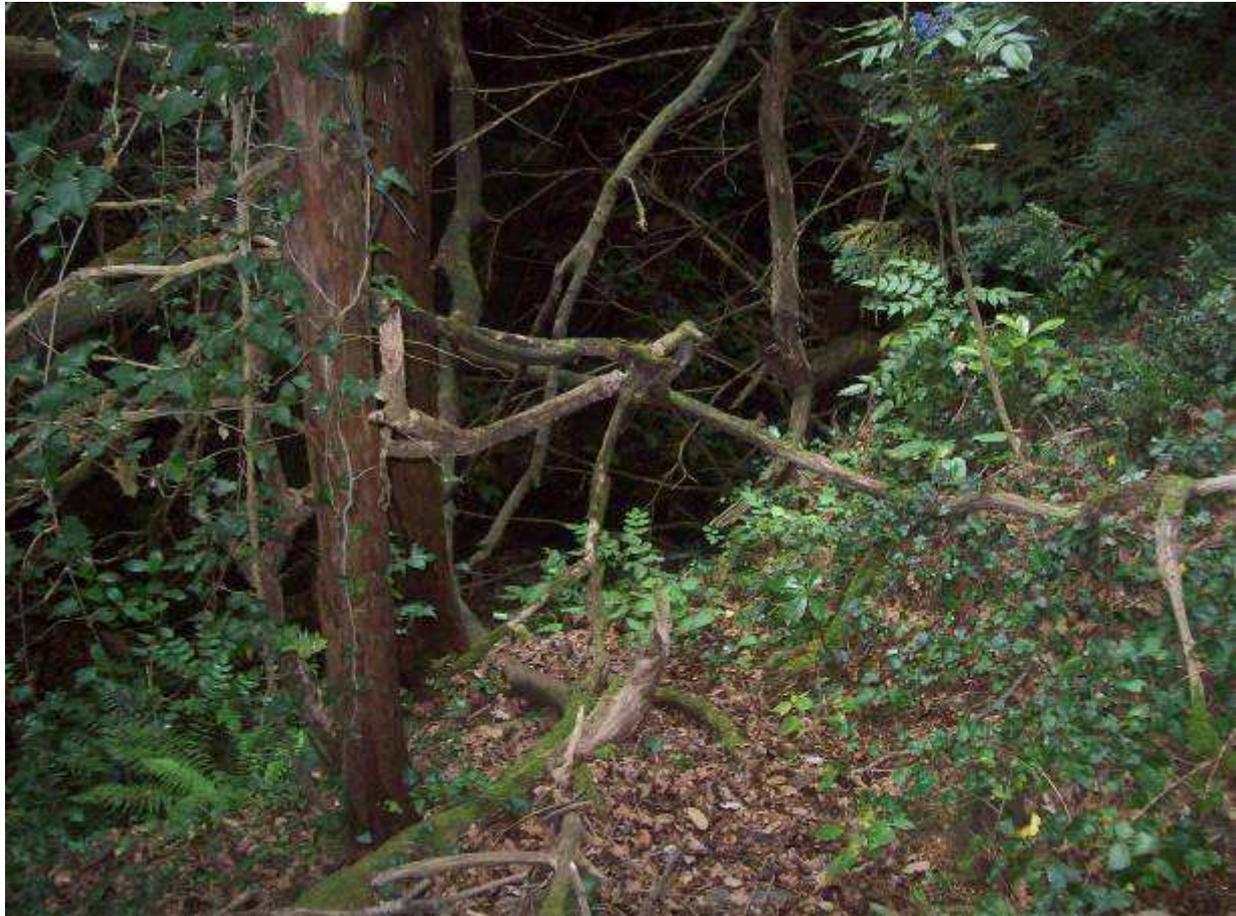
**Foto 44:** incisioni a valle del pianoro precedente
