RICOSTRUZIONE MURO VILLA MAIONI

**Progetto 2022 - Inizio lavori ottobre 2022 - Fine febbraio 2023 -
Costo 179 mila euro.**

Opere pubbliche **concluse** Città di Verbania 2019/2024

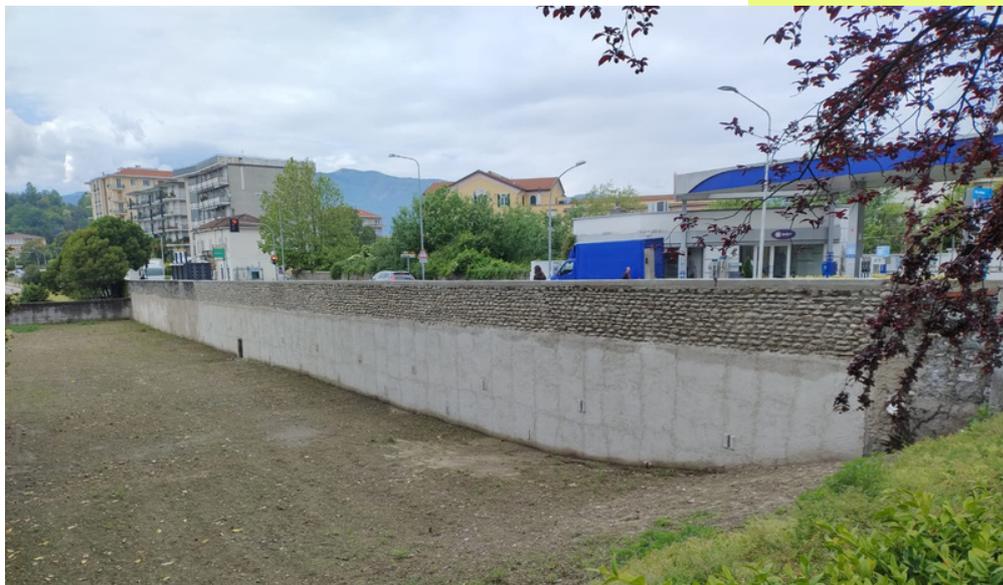
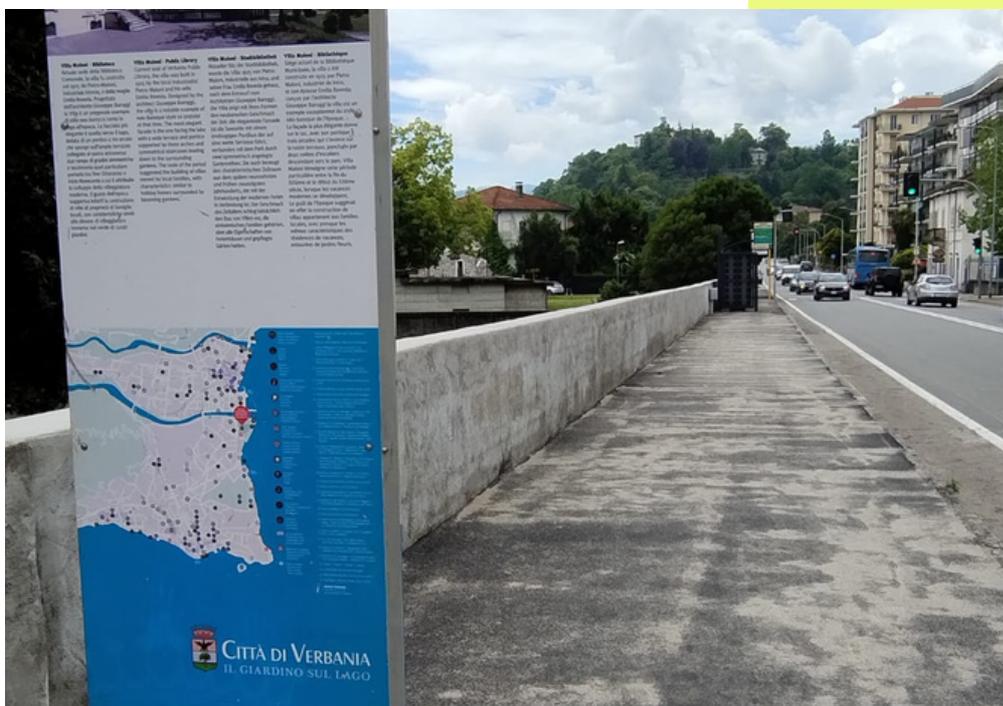
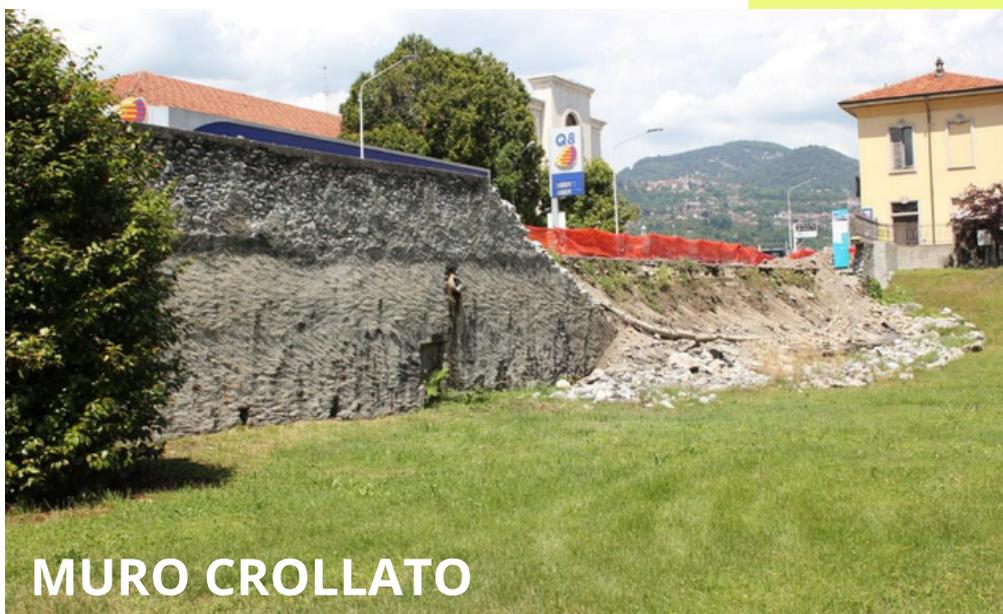
Il manufatto, oggetto dell'intervento (e crollato a seguito di in cedimento), costeggia la via Vittorio Veneto, nel tratto della SS 34 che collega Pallanza ad Intra. Di fatto costituisce il muro di recinzione di Villa Maioni, costruita nel 1925 dall'industriale Pietro Maioni e dalla moglie Emilia Roveda. Progettata dall'architetto Giuseppe Baroggi, la villa rappresenta un pregevole esempio di stile neo-barocco.

MURO CROLLATO

Il muro, per ragioni strutturali, è stato realizzato in cemento armato perchè deve fare da contenimento ad un terrapieno che sostiene, a un'altezza di tre metri, una strada di grande traffico.

Il tratto di muratura esistente, oggetto di un intervento di consolidamento, si raccorda in continuità materica, con il muro ricostruito attraverso la rimozione completa dell'intonaco ammalorato e la rimozione delle malte di ripristino che si sono stratificate nel tempo.
