PROGETTO DI RIQUALIFICAZIONE DEI  
CORPI IDRICI PIEMONTESI AI SENSI  
DELLA DGR 8-11-2019: TORRENTE  
SAN GIOVANNI

PROGETTO DEFINITIVO

02 RELAZIONE TECNICA

PROGETTO DI RIQUALIFICAZIONE DEI CORPI IDRICI PIEMONTESI AI SENSI  
DELLA DGR 8-11-2019: TORRENTE SAN GIOVANNI  
DOCUMENTO 02 -RELAZIONE TECNICA

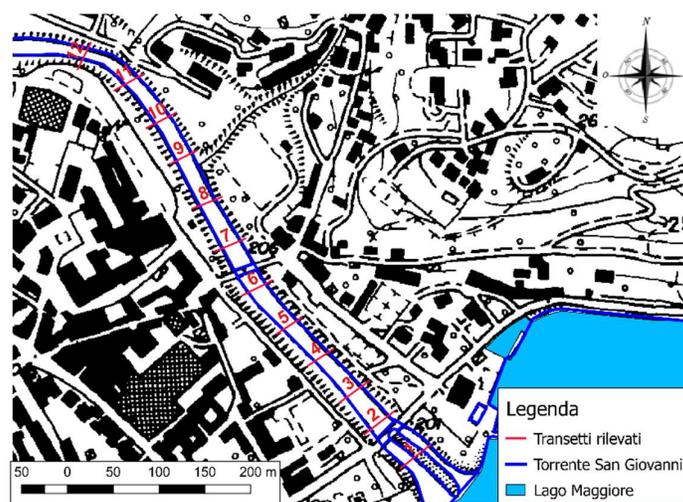
Figura 1: Parte dei transetti rilevati nell'estate 2019 e inseriti nel progetto qui presentato.

Nell'estate del 2019 sono stati fatti dei rilievi sul torrente San Giovanni dal ponte di Possaccio alla foce e ogni 50 m sono stati misurati la profondità massima del tirante idrico, la larghezza della sezione e l'altezza della sponda e si è fatta una valutazione speditiva del materiale presente in alveo (es. ciottoli, massi) e del materiale costituente le sponde. Nella figura 01 sono riportati i 12 transetti che interessano i lavori di risistemazione/riqualificazione descritti nel progetto e nella tabella 1 alcuni dei dati rilevati.

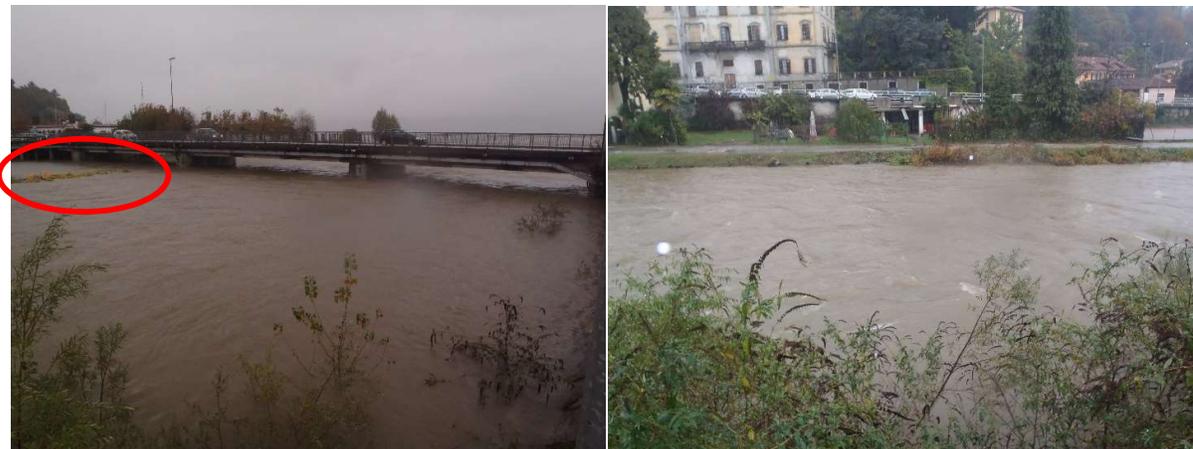
*Figura 2-Figura 3: Foto del Torrente San Giovanni durante l'evento di piena del novembre 2014. A sinistra ponte sulla statale, nell'ovale rosso limite sponda sinistra torrente. A destra sponda sinistra e passeggiata preesistente al limite dell'esonazione.*

Per quanto riguarda la zona dal transetto 3 alla foce, oltre al fatto di essere molto ampia, di essere caratterizzata da velocità più basse, di avere un'ampia area golenale, in occasione di eventi di piena entra a far parte del regime lacustre che diventa di fatto preponderante. Un esempio è la piena del novembre 2014 della quale si riportano due fotografie (figura 02-03), per la quale è stato calcolato un tempo di ritorno pari a circa 15 anni, i cui valori di portata del Torrente San Giovanni (portata ~ 40 m<sup>3</sup>/s), sono prossimi a quelli presi a riferimento come valori medi dei massimi annuali.

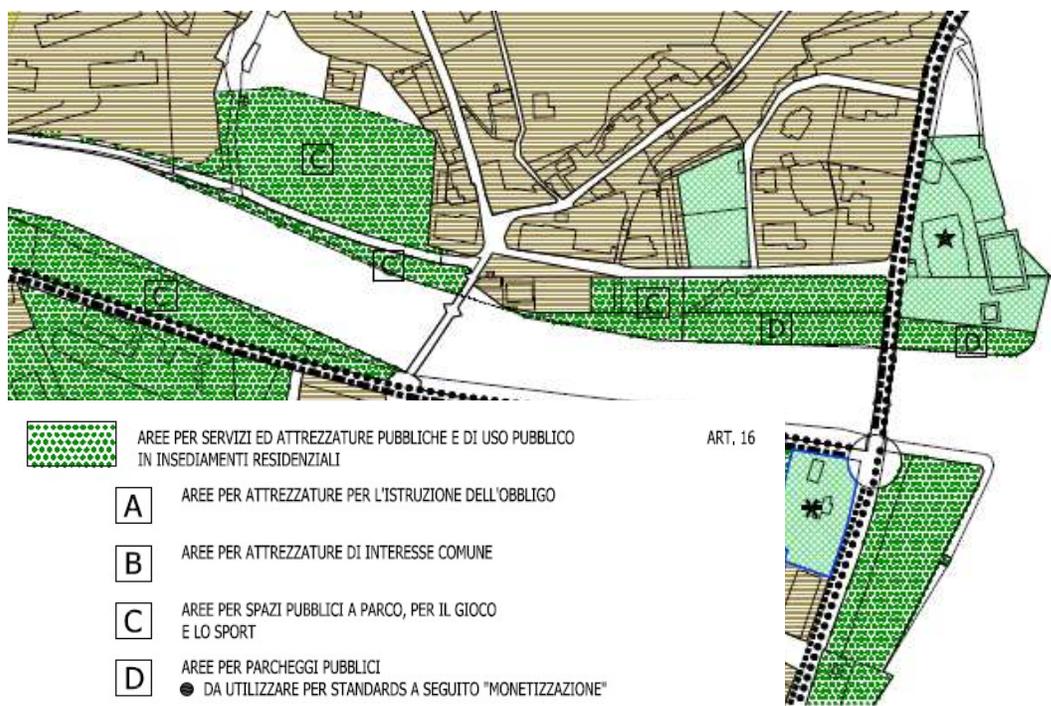
Figura 4: Estratto Tavola PR3FG1 del PRGC del Comune di Verbania

Il Piano regolatore identifica le aree di intervento come Art. 16 - Aree per servizi ed attrezzature pubbliche e di uso pubblico - e nelle norme tecniche di attuazione prevede: "1. Le destinazioni d'uso proprie sono quelle di cui al punto a) del precedente articolo "destinazioni d'uso del suolo" [- aree per l'istruzione (asili nido, scuole materne, scuole elementari, scuole medie dell'obbligo, scuole superiori) – aree per attrezzature di interesse comune (religiose, culturali, sociali, assistenziali, sanitarie, amministrative, per mercati e centri commerciali pubblici) – aree per spazi pubblici a parco, per il gioco e lo sport – aree per parcheggi pubblici].

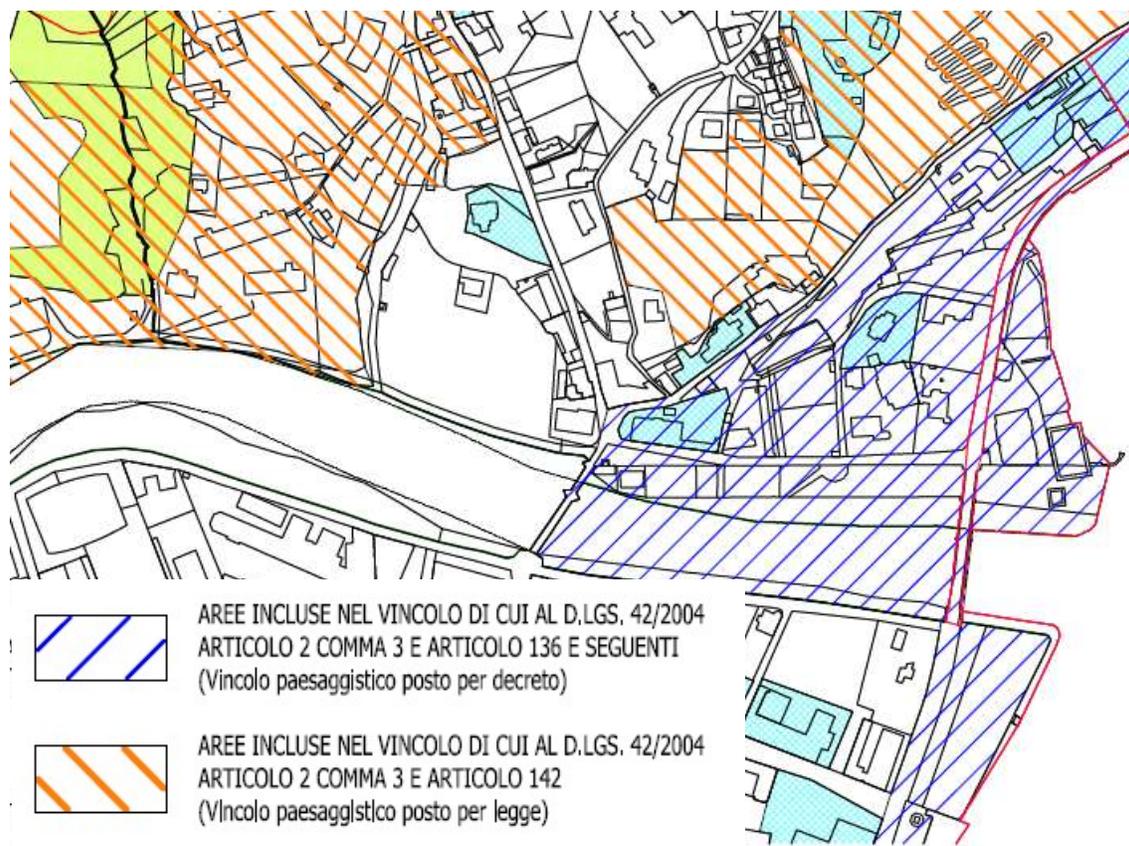
Figura 5: estratto Tavola PR2 FG1 del PRGC Comune di Verbania

I vincoli individuati per l'area di intervento sono riportati nella tavola PR2 FG 1 e sono:

- D.M. 28 febbraio 1953 - art. 136 comma 1 lett. c) e d) D.Lgs. 42/2004 “Dichiarazione di notevole interesse pubblico delle sponde del Lago Maggiore site nell'ambito dei Comuni di Arona, Meina, Verbania, Ghiffa, Oggebbio, Cannero e Cannobio”.
- Art. 142 lettera b) D.Lgs. 42/2004 “b) i territori contermini ai laghi compresi in una fascia della profondità di 300 metri dalla linea di battigia, anche per i territori elevati sui laghi;
- Art. 142 lettera c) D.Lgs. 42/2004 “i fiumi, i torrenti, i corsi d'acqua iscritti negli elenchi previsti dal testo unico delle disposizioni di legge sulle acque ed impianti elettrici, approvato con regio decreto 11 dicembre 1933, n. 1775, e le relative sponde o piedi degli argini per una fascia di 150 metri ciascuna”

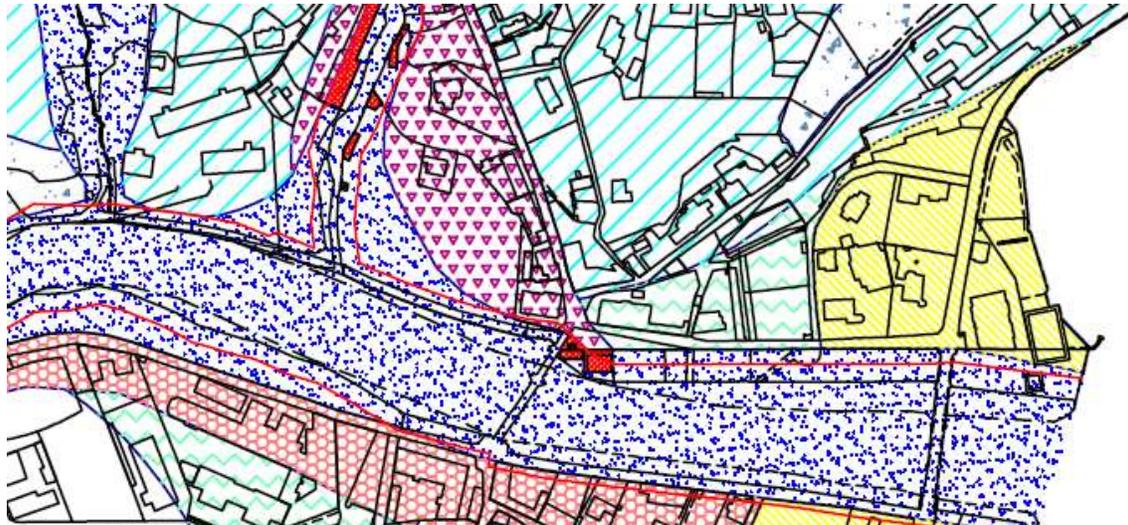
S O T T O C L A S S E	S I M B O L O	PERICOLOSITA' GEOMORFOLOGICA	Presenza di edificazioni e valutazione del rischio in atto	Possibilità di eliminazione o minimizzazione del rischio sulle aree urbanizzate e del rischio potenziale con nuove urbanizzazioni	
				Attraverso interventi globali (Progetti Pubblici di Riassetto Idrogeologico)	Attraverso interventi locali di riassetto
IIIa4		Fasce di pertinenza dei corsi d'acqua torrentizi: - zone d'alveo e fasce spondali soggette a dinamica attiva attuale o di evoluzione della dinamica naturale; - fasce spondali acclivi in condizioni di incisione valliva, comprensive di franco sommitale; - fasce spondali con importanti effetti per la laminazione delle piene; - aree di pertinenza per la realizzazione di nuove opere idrauliche o l'adeguamento e la manutenzione di quelle esistenti.	Aree inedificate, con rara presenza di infrastrutture tecniche, opere pertinenziali o secondarie, rustici non residenziali e attività agricole. Rischio nullo in quanto inedificate; rischio localmente elevato per le infrastrutture e le opere secondarie.	Auspicabili per la protezione delle infrastrutture e delle zone limitrofe inserite in Classe IIIb4.	Non possibili.

Figura 6: estratto Tavola PGI del PRGC di Verbania

L'area è classificata in classe di pericolosità geomorfologica IIIa4; in queste aree il piano regolatore prevede: “ Classe IIIa4: tale classe riguarda le fasce di pertinenza dei corsi d'acqua torrentizi, comprendenti:

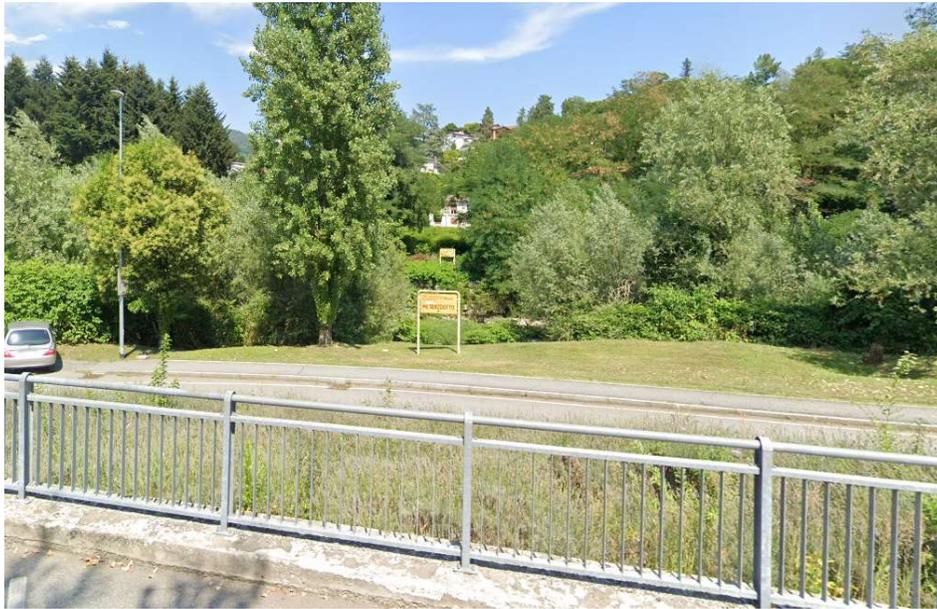
*Figura 7: metanodotto-attraversamento San Giovanni*

- presenza di metanodotto lungo la pista di accesso
- presenza del metanodotto sull'attraversamento del San Giovanni a monte del ponte pedonale

La presenza del metanodotto a lato della pista e l'attraversamento del corso d'acqua non interferiscono con le opere previste nel progetto. L'unica avvertenza da seguire sarà mantenere per la messa a dimora delle specie vegetali una fascia di 4 m dall'asse del tubo.

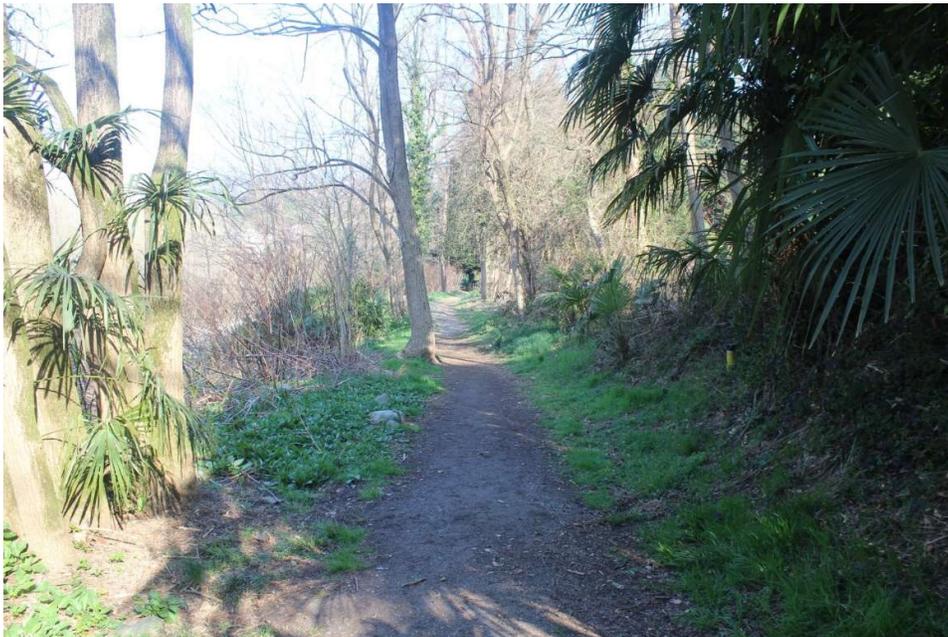
*Figura 8: metanodotto- a lato della pista di accesso*

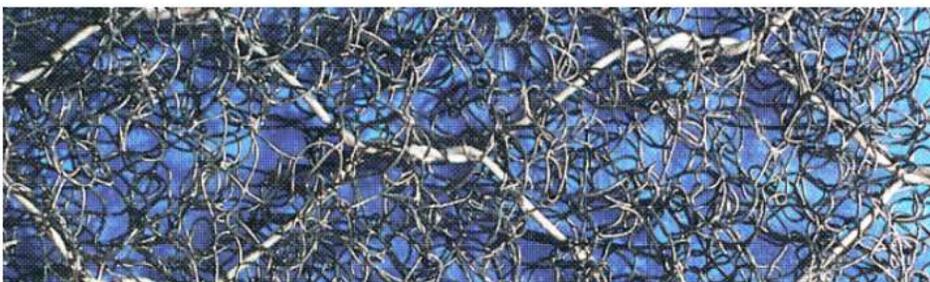
Geostuoia ad alto indice di vuoti in monofilamenti di poliolefine fissati termicamente nei punti di contatto avente profilo e spessore variabile rinforzata mediante un elemento di rete metallica a DT

*Figura 9: esempio di geostuoia rinforzata con rete metallica*

- rimozione dei massi esistenti ad esclusione di quelli posti alla base della sponda;
- rifilatura e risagomatura della scarpata;
- posa del sistema georete 3D con rinforzo di rete metallica a doppia torsione, fissaggio alla sponda con chiodature realizzate con barre in acciaio (3 barre/m<sup>2</sup>) e intasamento del tridimensionale con terreno. Il sistema di rinforzo degli apparati radicali è un rivestimento flessibile in cui il materiale inerte è compenetrato dalle radici delle piante e ne costituisce il rinforzo permanente. È un sistema combinato molto efficiente in grado di consolidare le sponde e di stabilizzare la vegetazione spondale; si ottiene mediante la posa di una geostuoia tridimensionale costituita da filamenti di polietilene a.d. dello spessore di 20 mm rinforzato con una rete metallica a doppia torsione e fissata al terreno con barre in acciaio di diam. minimo 20 mm infisse nel terreno per 1,5-2 m (figura 9);

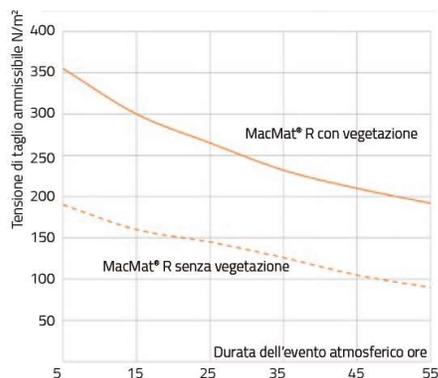
La previsione della durata della piena è fondamentale per il successo della protezione idraulica scelta contro l'erosione. Durate tipiche:

Figura 10: Dati di progetto di un rinforzo radicale in geostuoia e rete metallica (esempio MACMAT R della ditta Macaferri)

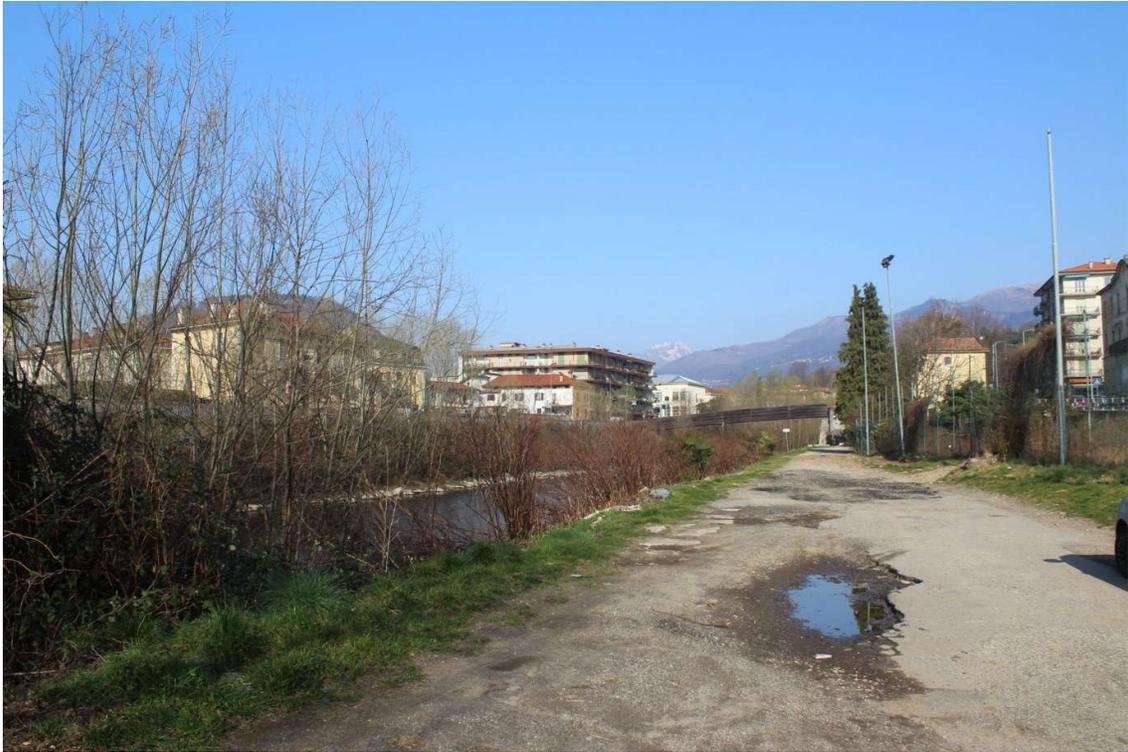
Immagine 03: sponda da ponte di via Mameli verso ponte pedonale

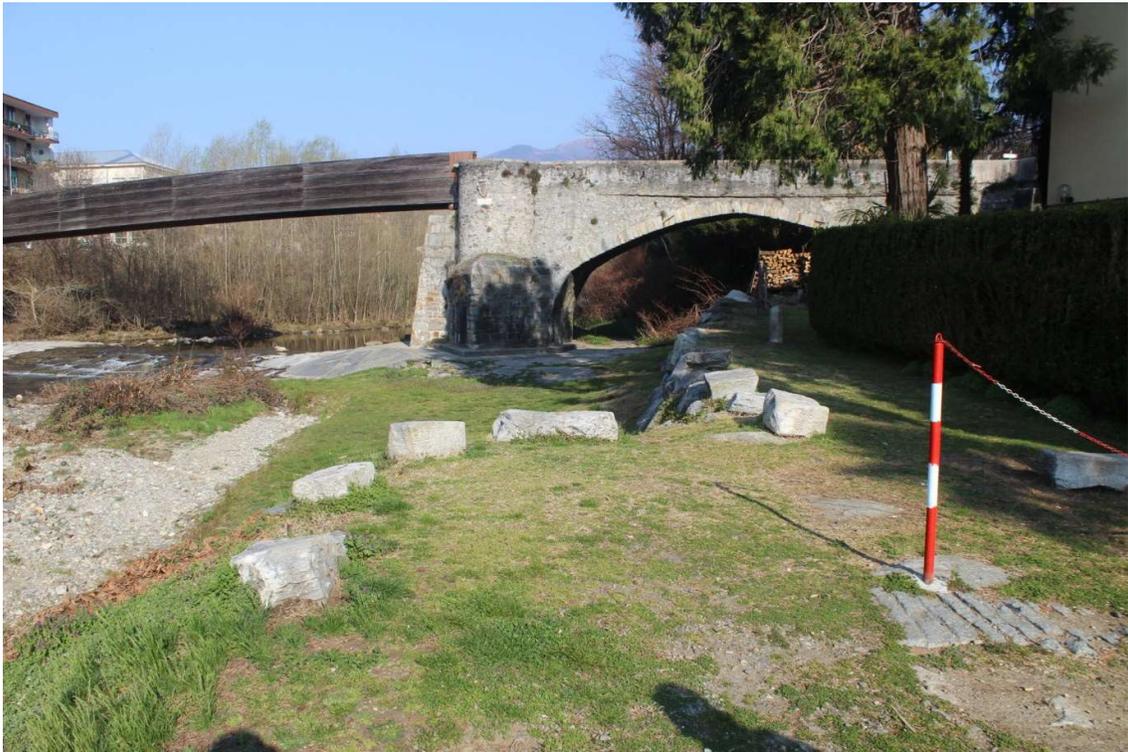
Immagine 04: ponte pedonale e scogliere

Il ponte pedonale è protetto sia da una scogliera lungo l'argine che da una mantellata in alveo; a monte di questo la difesa spondale è presente su tutto il tratto anche se in alcuni punti è presente una fitta vegetazione invasiva.

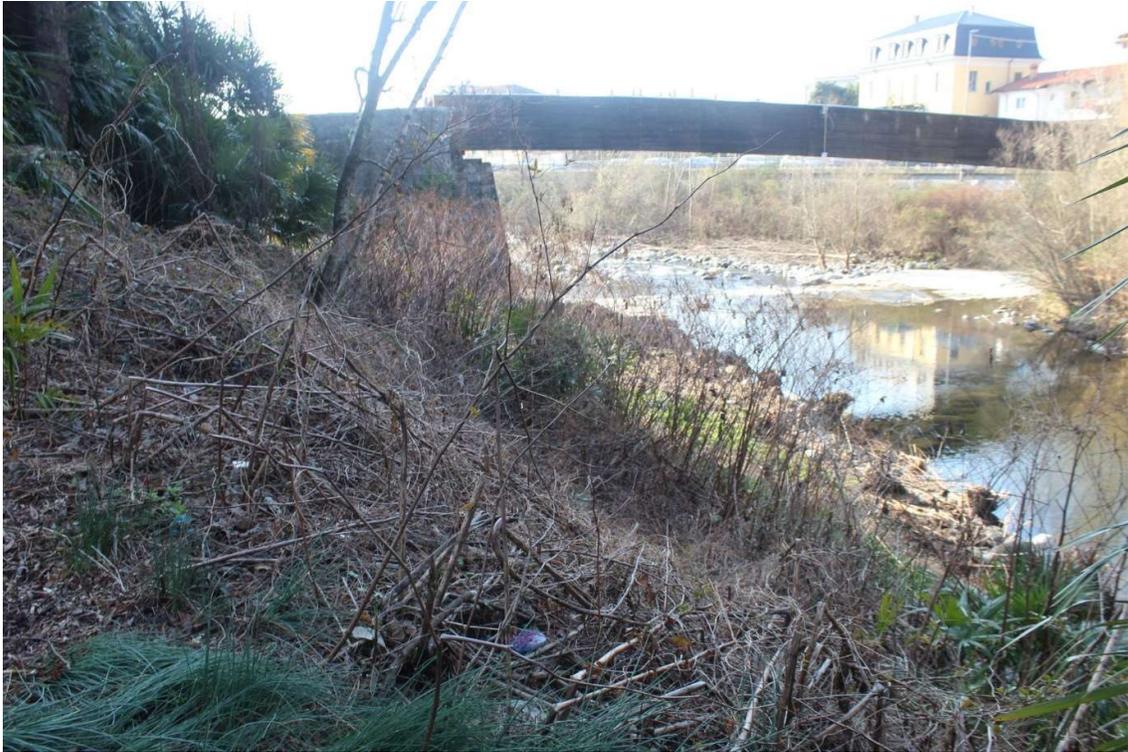
Immagine 05: area di realizzazione pista di accesso con scogliera di protezione

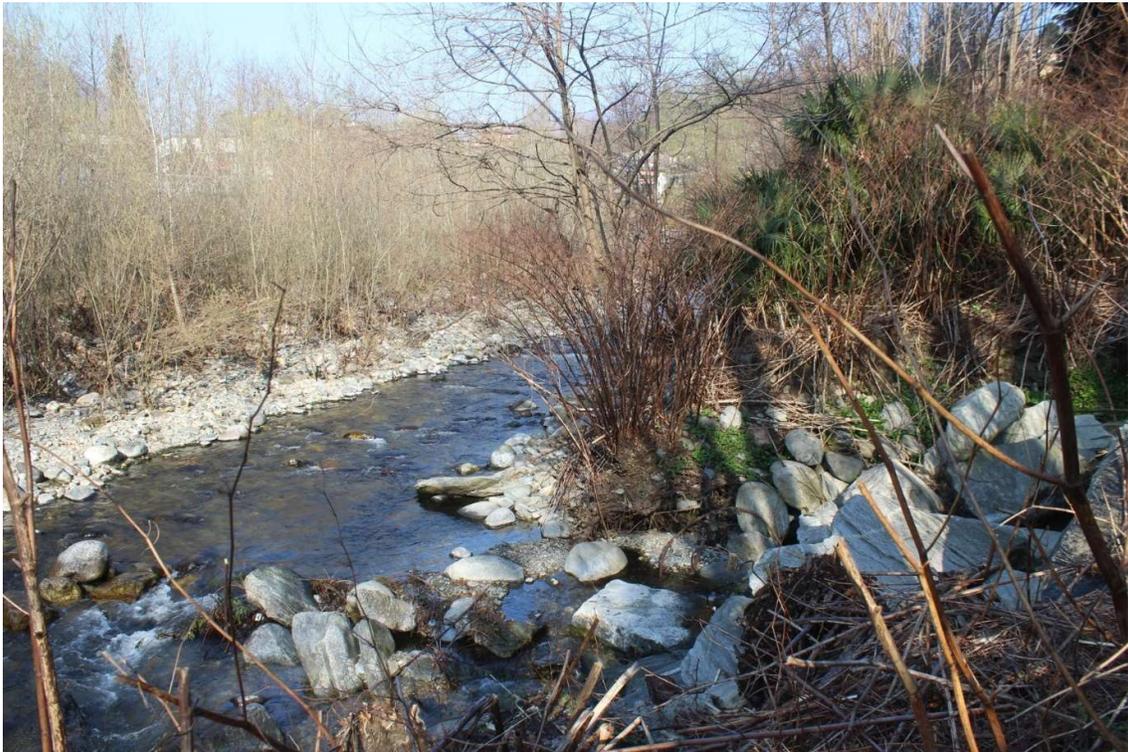
Immagine 06: sponda naturale a monte del ponte pedonale

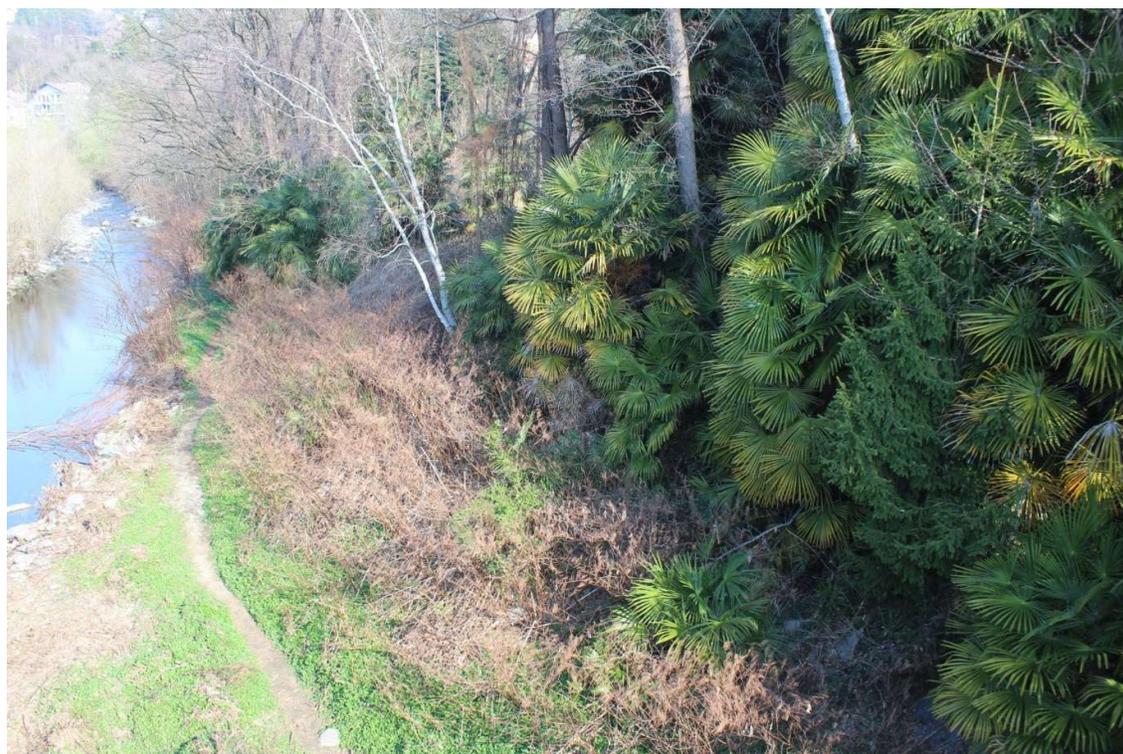
Immagine 10: area di realizzazione della pista e delle scogliere
