IL RESTAURO DI VILLA SIMONETTA DAL CANTIERE ALLA VALORIZZAZIONE

Atti della Giornata di Studi
Verbania, Villa Simonetta, 10 settembre 2022

***Il restauro di Villa Simonetta
La diagnostica preventiva: valutazione
dello stato di degrado della villa
e sviluppo di un progetto consapevole***

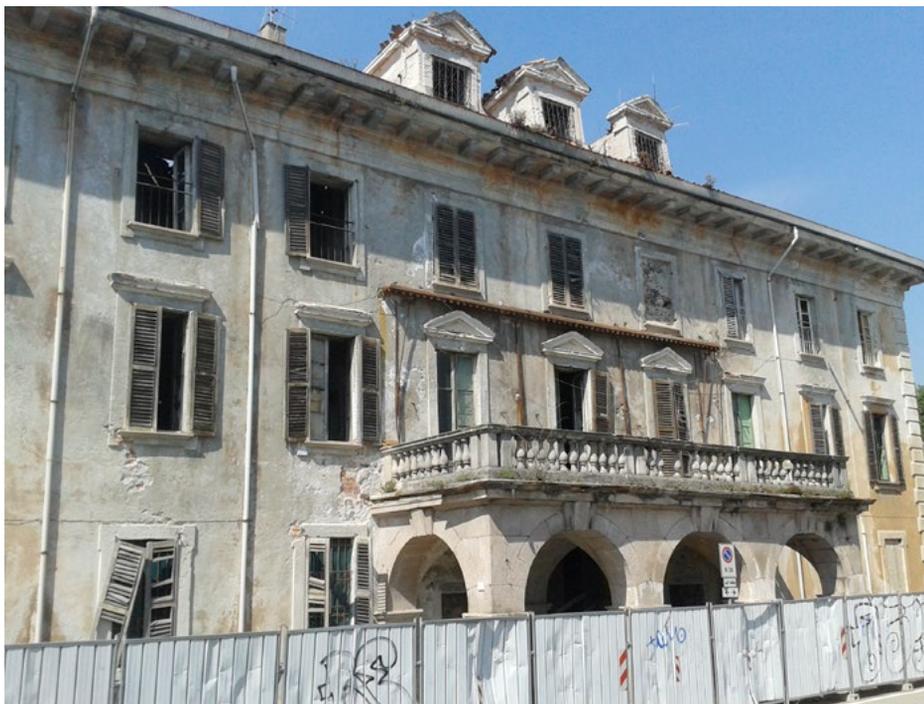
Fig. 1. Villa Simonetta prima dell'inizio dei lavori di restauro e consolidamento nel 2018

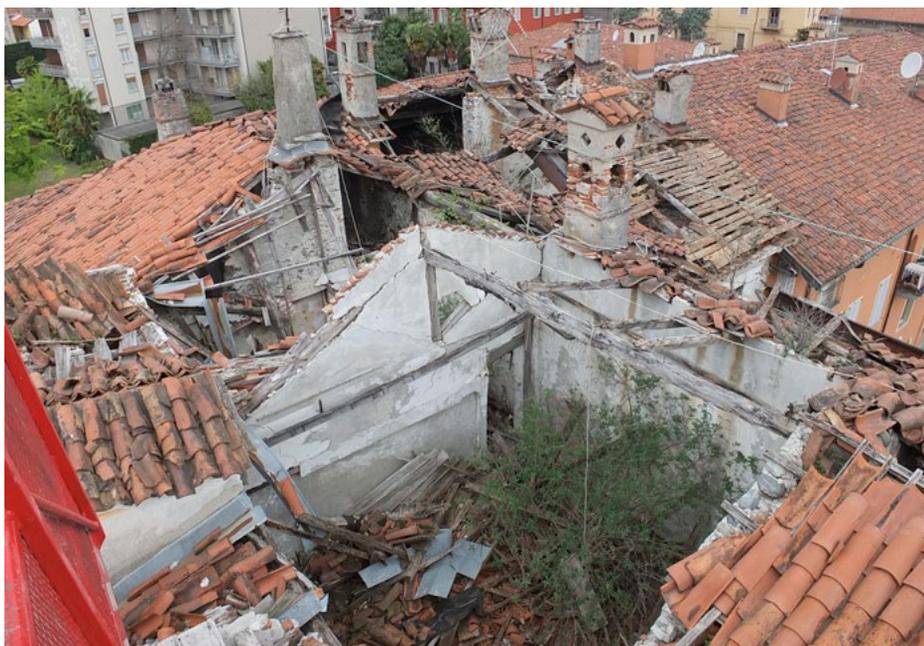
Fig. 2. Le coperture di Villa Simonetta devastate dai crolli, come si presentavano ad inizio cantiere nel 2018

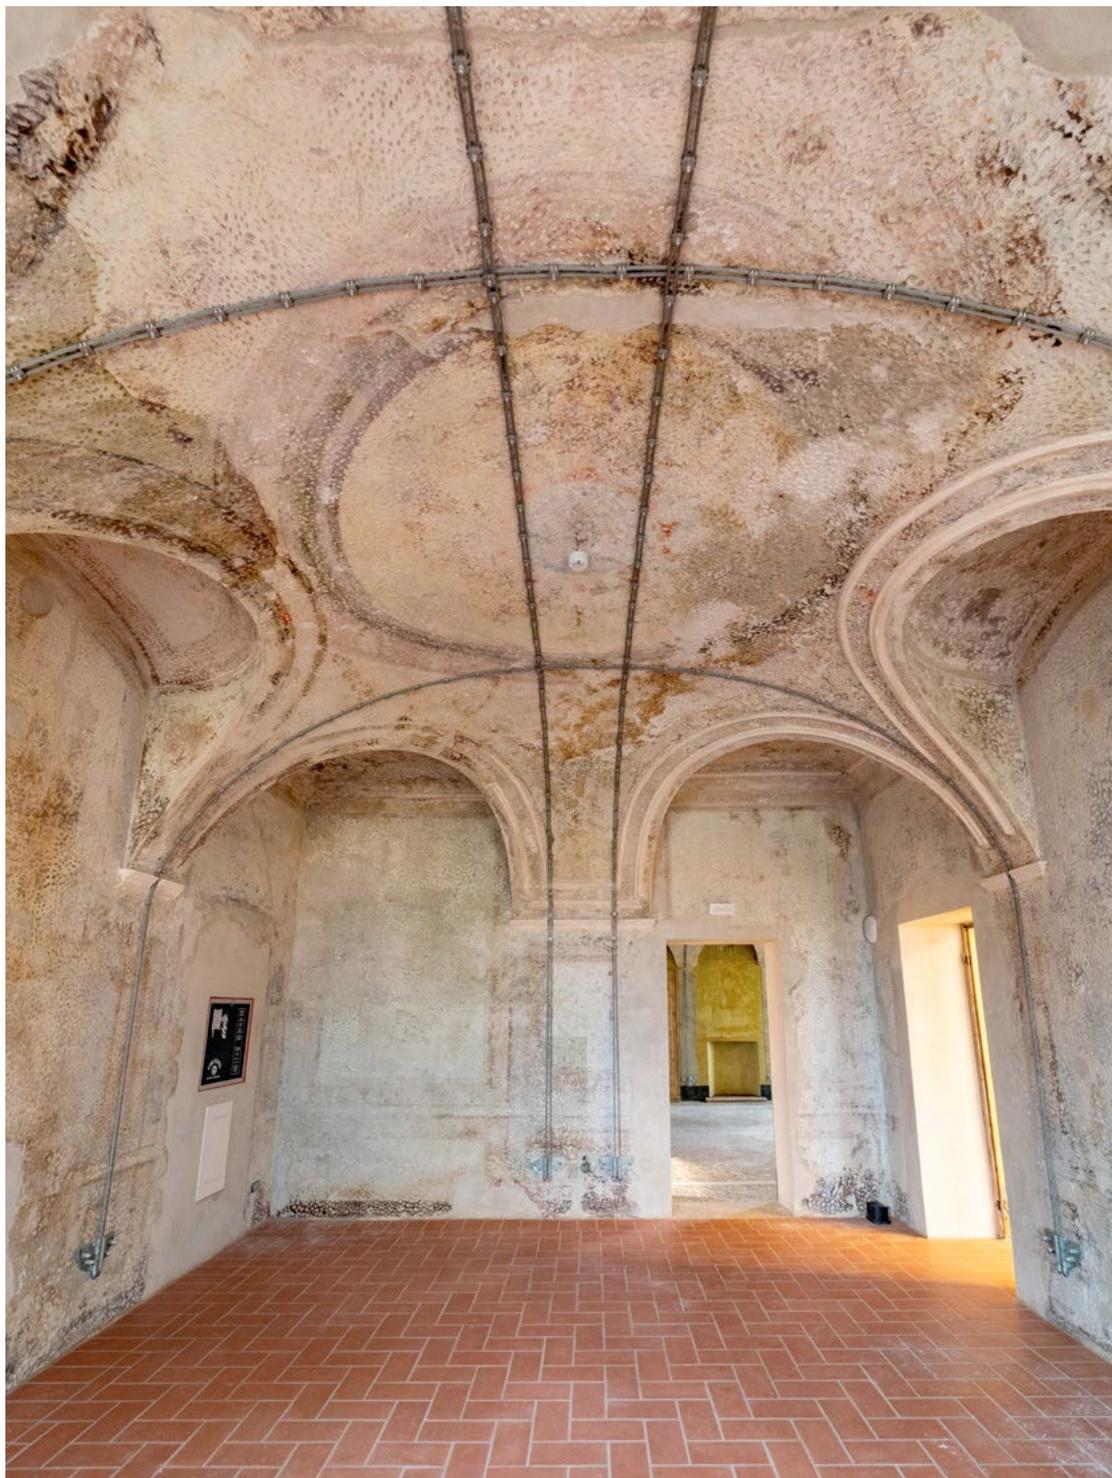
Fig. 1. La sala cosiddetta «picchettata» al piano primo dopo i restauri e il consolidamento con il sistema dell'arco armato intradossale

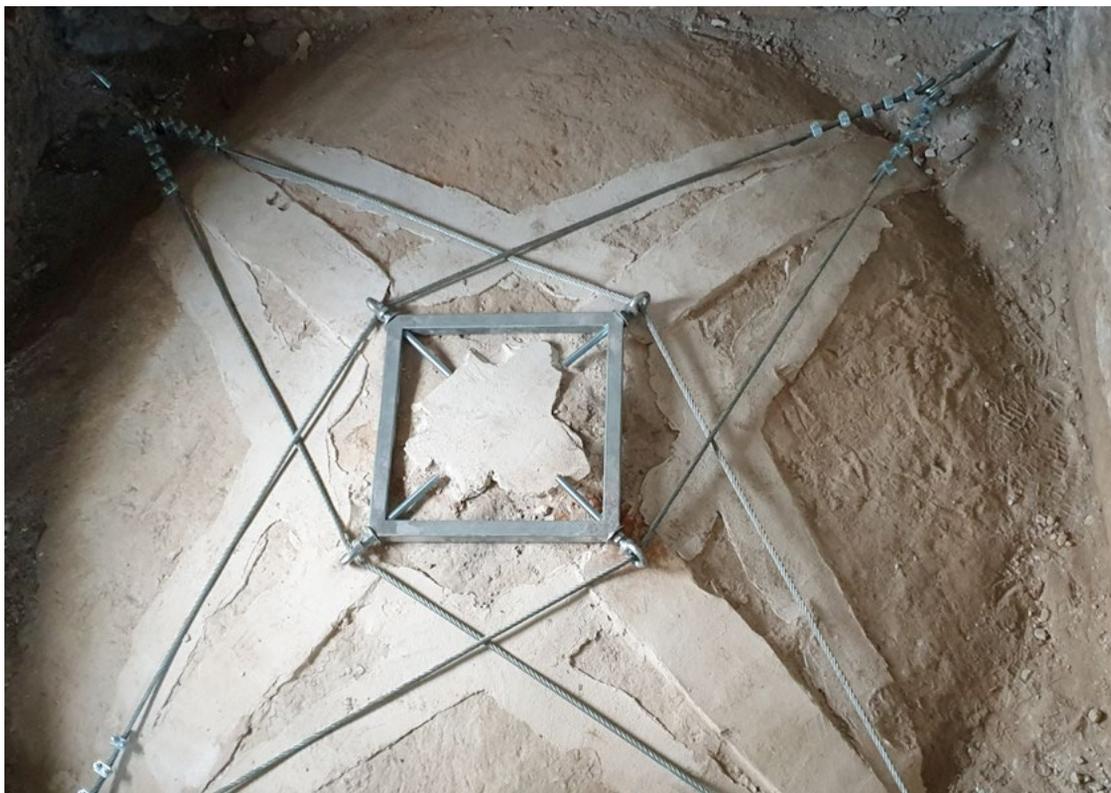
■ Fig. 2. La geometria a «stella» dell'arco armato estradossale della sala 4

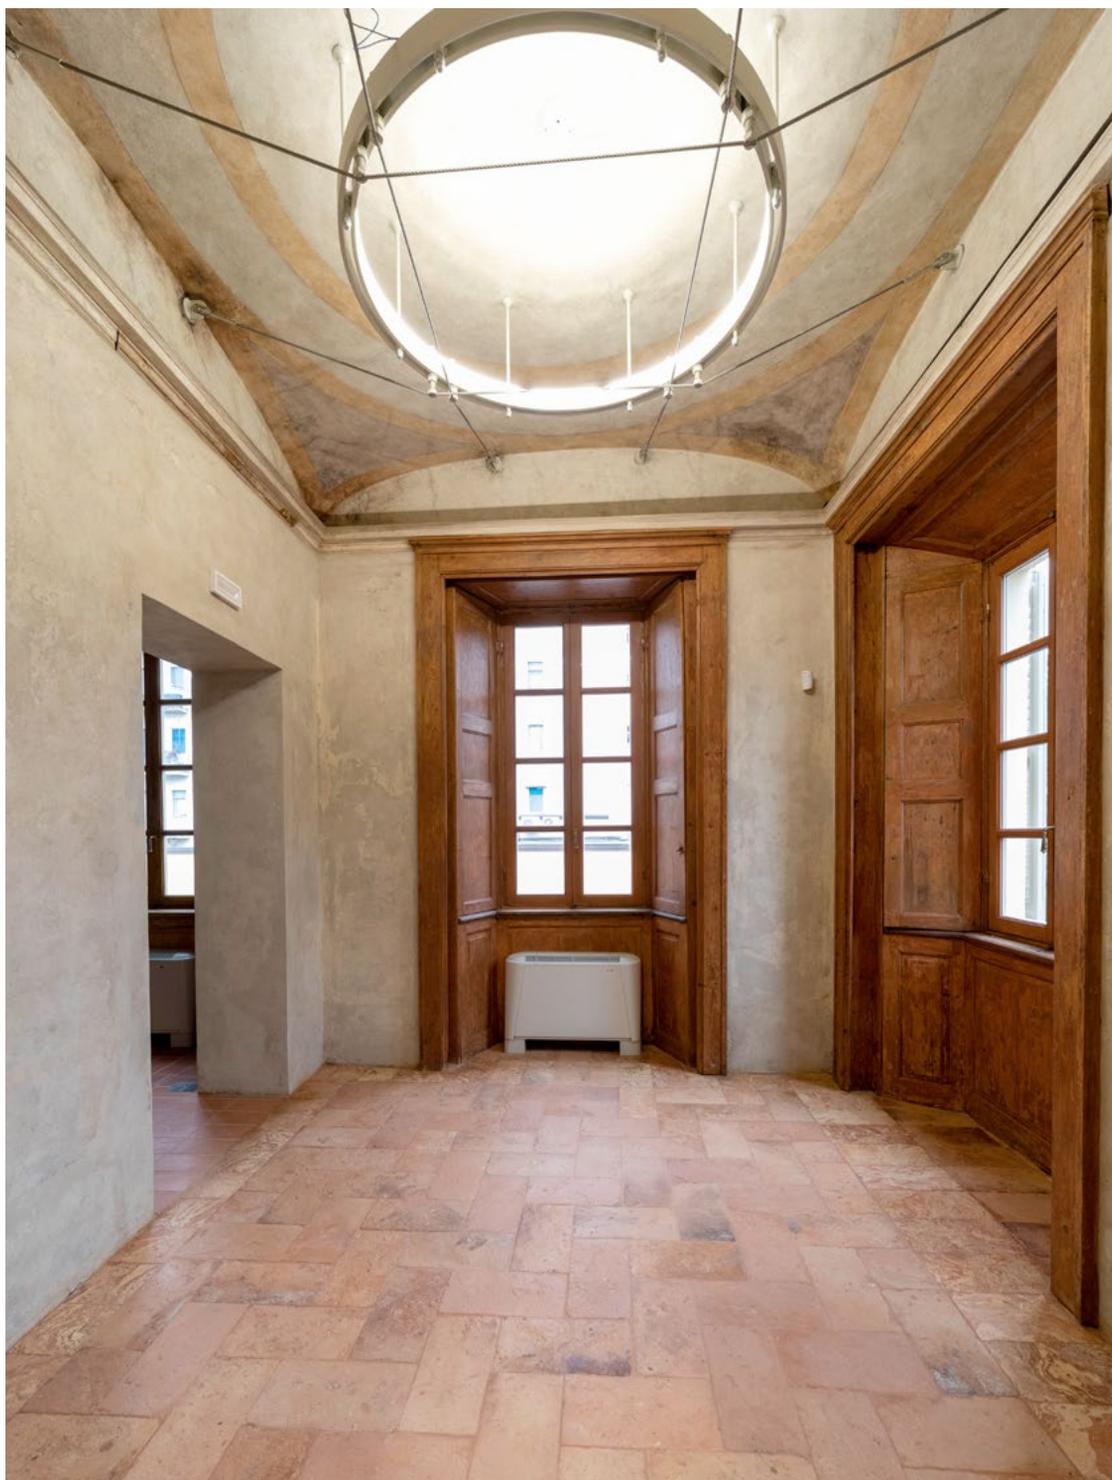
Fig. 3. Il consolidamento della saletta del piano primo con il sistema del cosiddetto «lampadario strutturale»

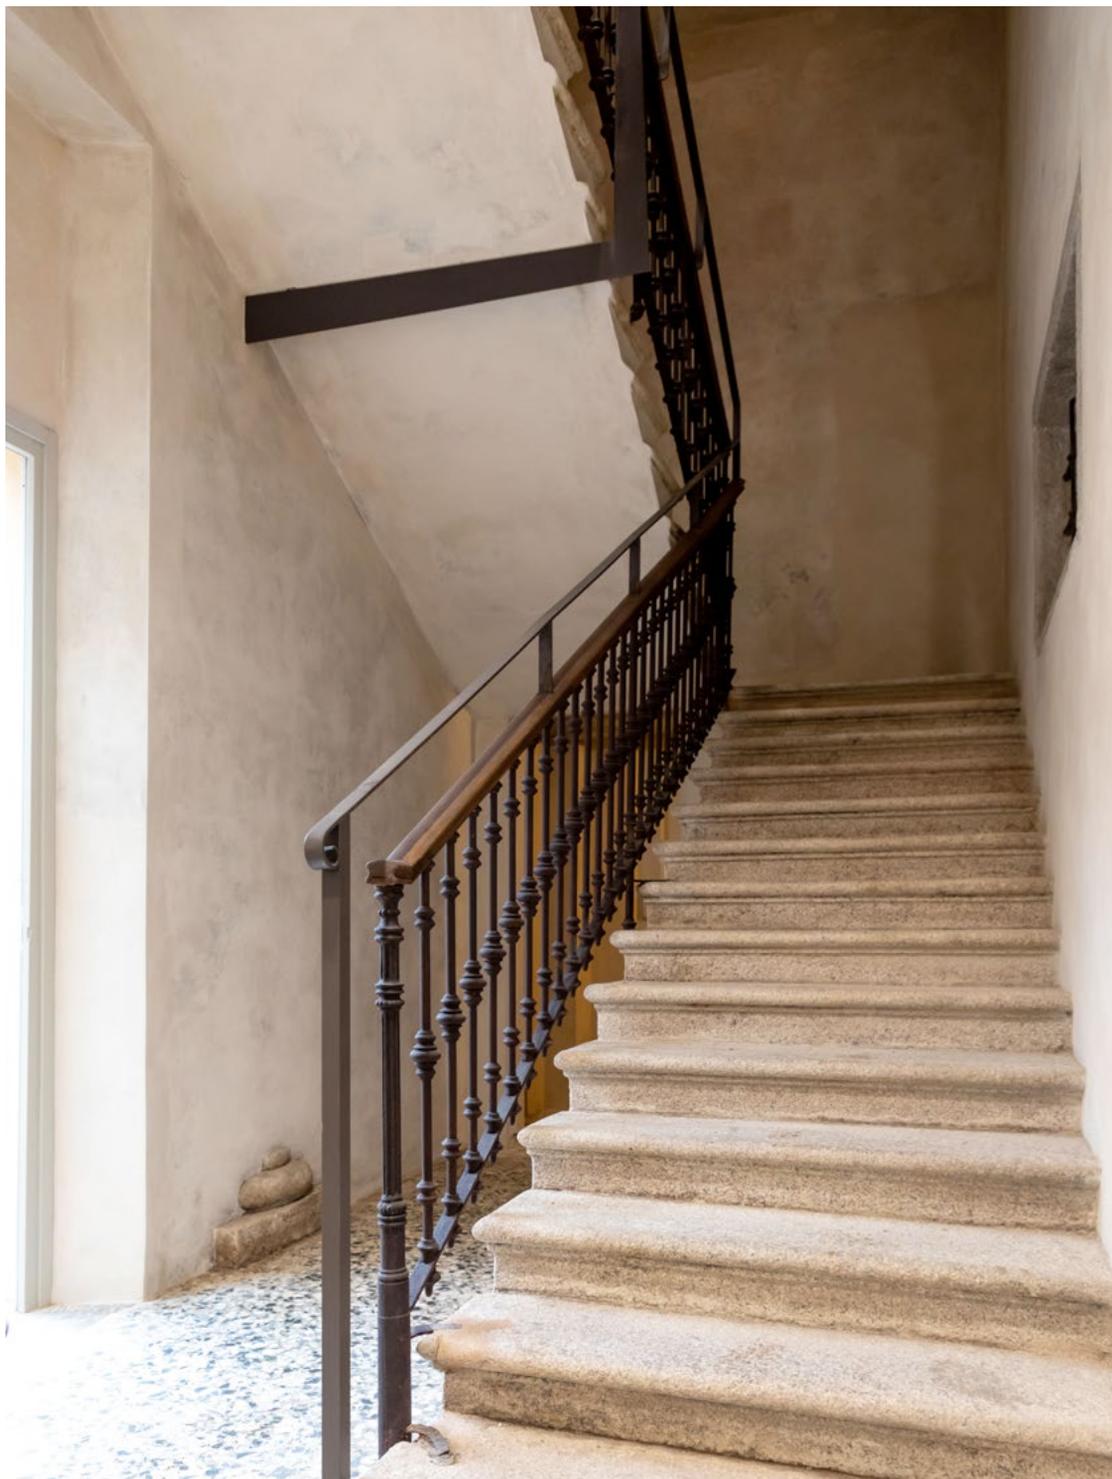
Fig. 4. Il consolidamento e restauro della scala e del parapetto in ferro battuto con corrimano di legno

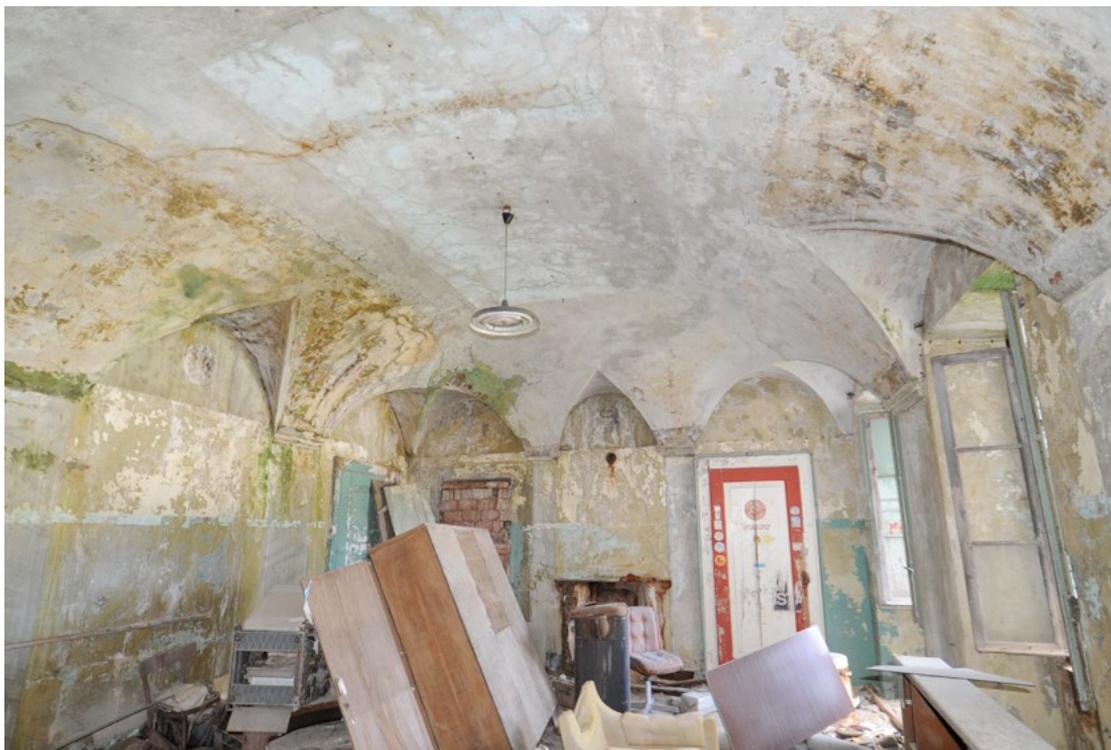
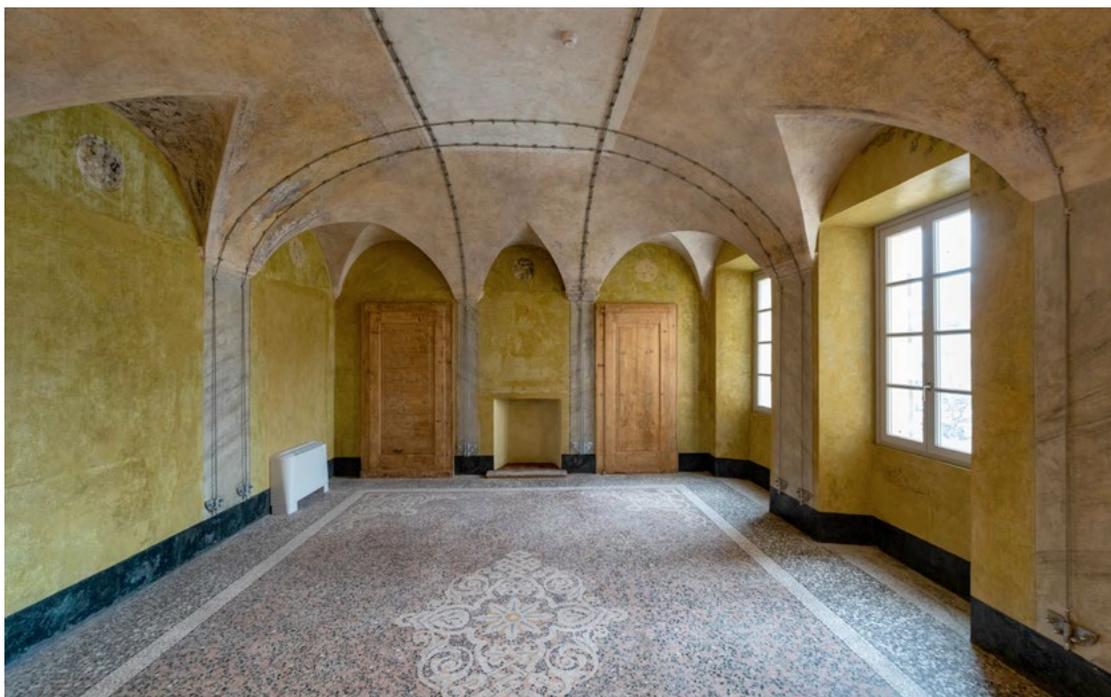
Fig. 5 e 6 Il salone neogotico o sala del pianoforte prima (2019) e dopo l'intervento di restauro (2021)

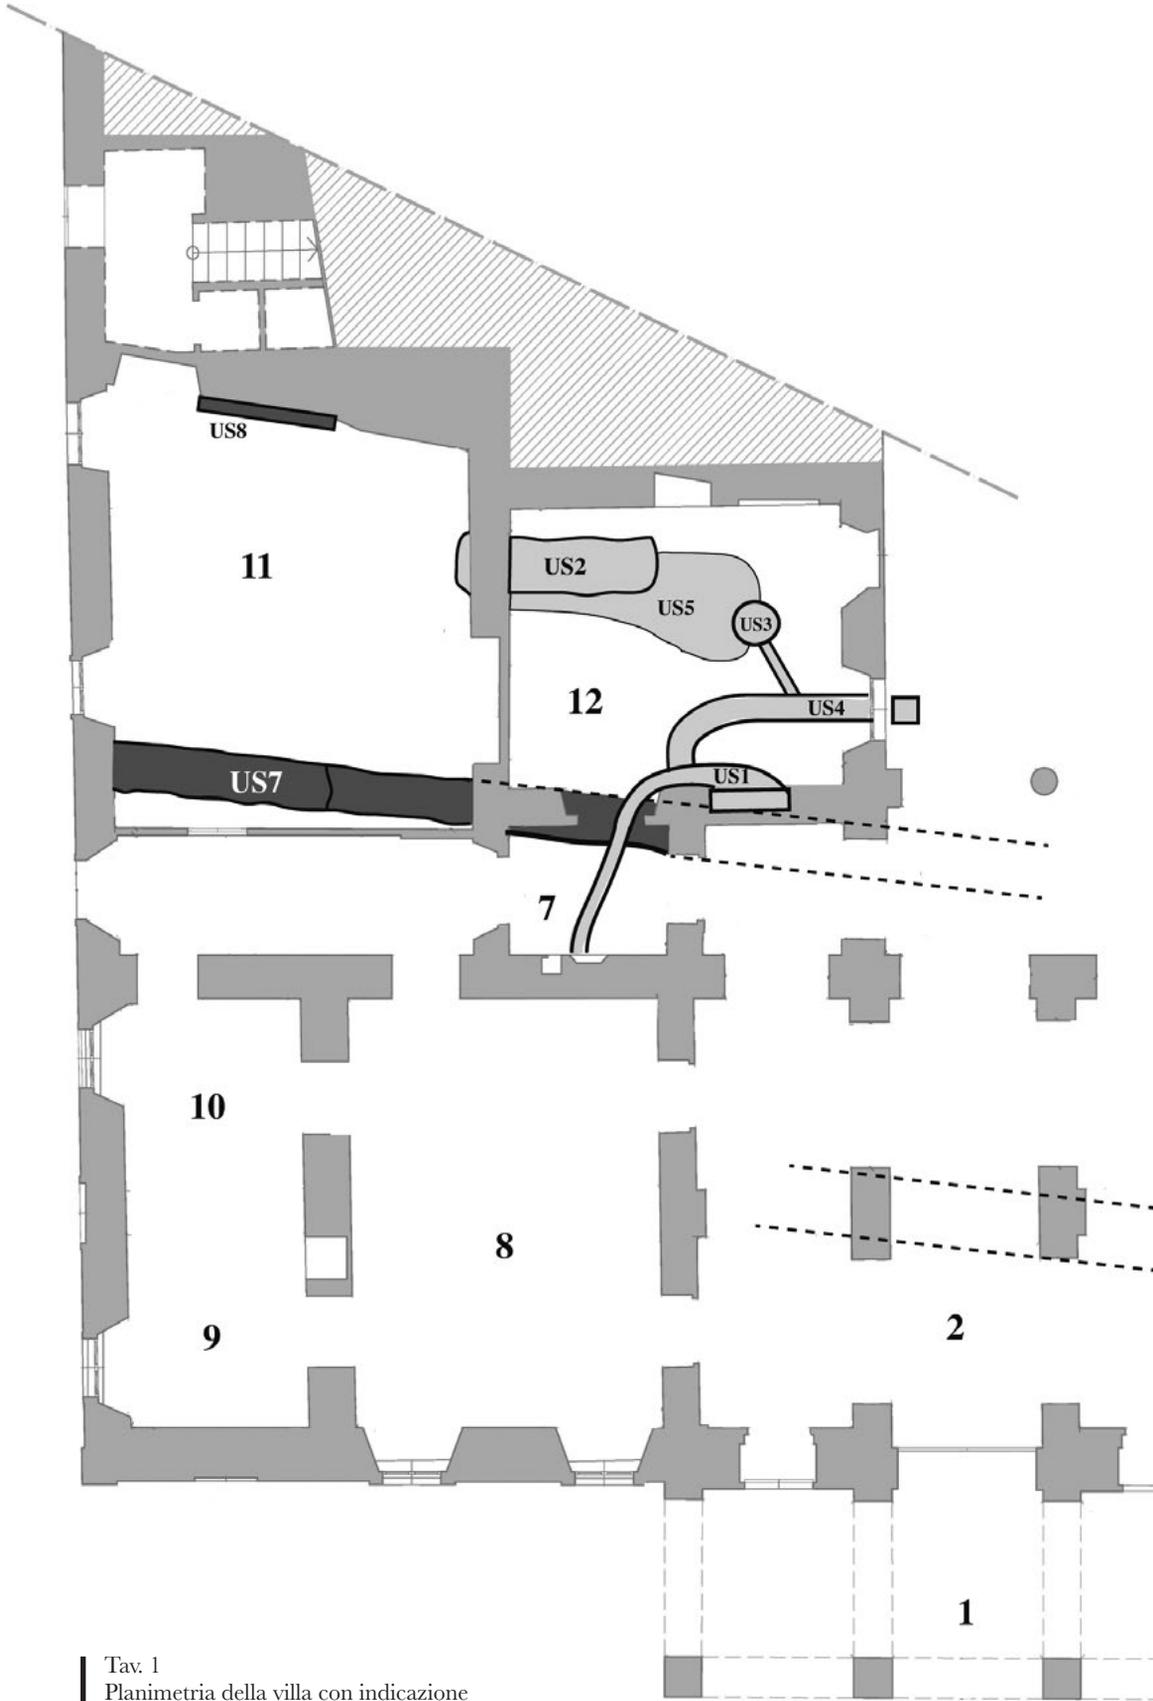
Tav. 1
Planimetria della villa con indicazione
delle testimonianze individuate nel sottosuolo

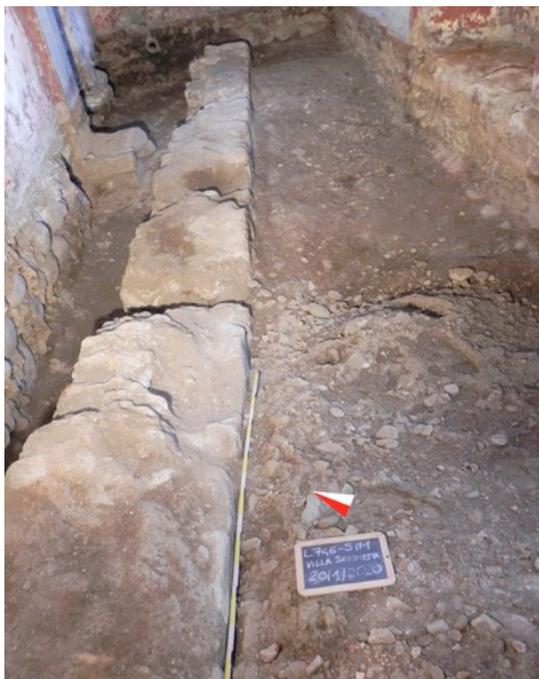
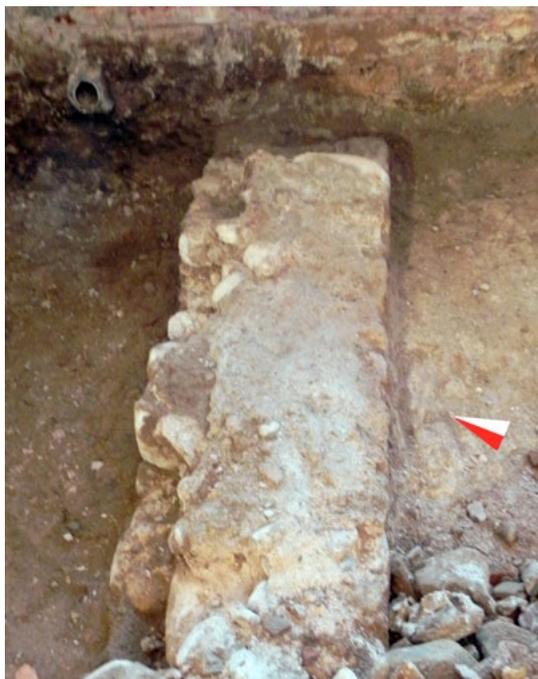
La possente muratura US 7 nella stanza 11 è analogamente realizzata in ciottoli di medio grandi dimensioni, legati da tenace malta cementizia, ed è anch'essa orientata est-ovest. Questa muratura è stata messa in luce per una lunghezza di 6 m; presenta larghezza di 75 cm e, in un saggio d'approfondimento di 1 metro di profondità, si è riscontrato che essa si approfondisce ancora, presentando nei corsi inferiori tessitura in ciottoli senza legante (Figg. 4-5). Nel disimpegno attiguo alla stanza 11 (ambiente 7), al di sotto di condotte idrauliche coeve alla villa, è stato osservato il proseguimento della muratura US 7 (Fig. 6) che con uguale andamento e direzione si estende per una lunghezza di 3,1 m e prosegue anche sotto la soglia di accesso all'ambiente adiacente, non interessato da attività di scavo.

Fig. 2. Muro US 6
Fig. 3. Dettaglio del muro US 6 in
ciottoli legati da malta tenace
Fig. 4. Muro US 7
Fig. 5. Dettaglio di tratto in elevato
del muro US 7

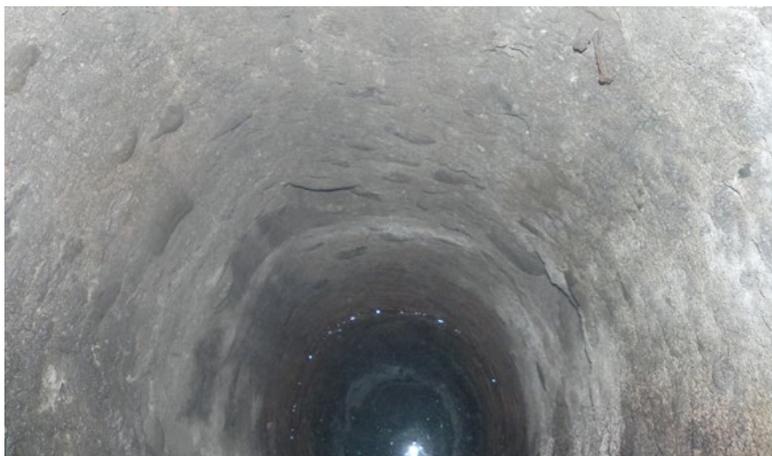
Fig. 11. L'invaso del pozzo US 1 in ciottoli fluviali legati da malta nella parte superiore e laterizi in quella inferiore

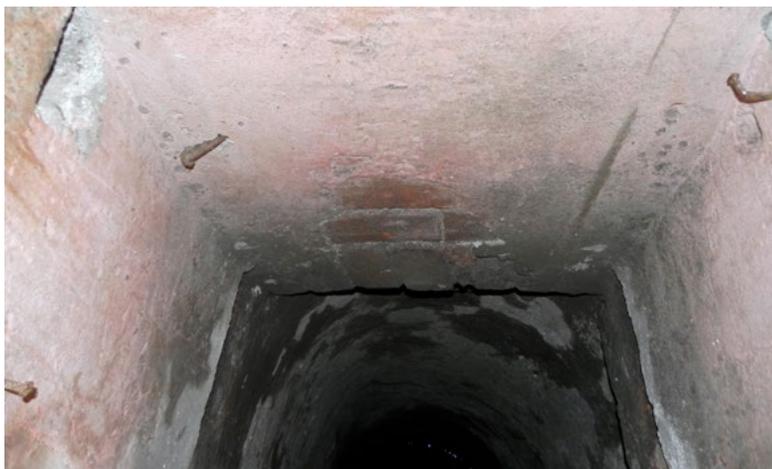
Fig. 12. La parte superiore del pozzo con i ganci di sostegno dei meccanismi per attingere l'acqua

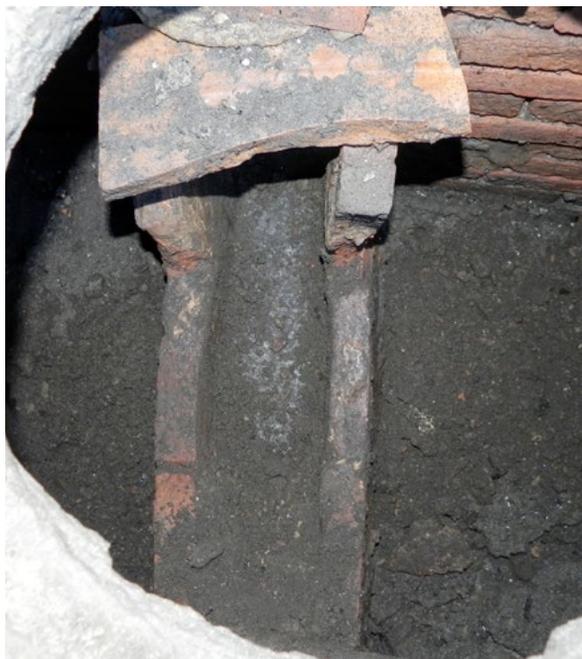
Fig. 21. La canaletta US 4

21). La copertura di US 4 è in lastre lapidee, mentre spalle e fondo sono realizzati in laterizi; è lunga 3,5 m e larga al massimo 55 cm con sezione rettangolare, profondità 30 cm. Tale struttura prosegue sotto la parete nord-est dell'ambiente e si immette in un pozzo perdente di cui si osserva il tombino presso la parete esterna dell'edificio (Fig. 22). Nella medesima stanza 12 è stato individuato presso i perimetrali nord e ovest un piano in malta cementizia di forma approssimativamente rettangolare a coprire una possente struttura in grandi ciottoli immalati. L'intero apprestamento misura 2,3 m x 1,3 m e ha profondità max di 0,6 m (US 2) (Fig. 23). Durante lo scavo nell'attigua stanza 11, sotto la parete nord-est vicino al camino, sono emersi due corsi di grandi ciottoli sporgenti simili a quelli dell'US 2, conservati per 70 cm in altezza e 2,80 m in larghezza, che mostrano come la struttura proseguisse e si incassasse nella parete comune alle due stanze. Già al primo esame il piano fu interpretato come il resto di un forno da pane demolito, poiché negli strati superiori erano presenti macerie compatte, appena sotto il piano pavimentale attuale. Tale ipotesi ha trovato piena conferma nella documentazione d'archivio, in particolare nell'atto di successione, dove esso viene rappresentato in pianta e descritto. Apprendiamo così che vi si accedeva dall'attigua cucina (stanza 11): sopra ai «fornelli di cotto in quattro sfori con gabbioni di ghisa e serrande di ferro» si apre infatti un «forno di cotto ad uso, con portina di lamiera, che s'interna nel seguente locale». La struttura del forno che si sviluppava nella stanza 12 veniva sfruttata, nella parte superiore come «piccolo sito di ripostiglio, al quale si accede con scala a mano per piccola apertura nuda», mentre il calore che promanava dal forno era funzionale anche a un'adiacente «fornella pel bucato, formata da massiccio di muro con portina di lamiera di ferro e caldaia di rame con chiusura di legno».

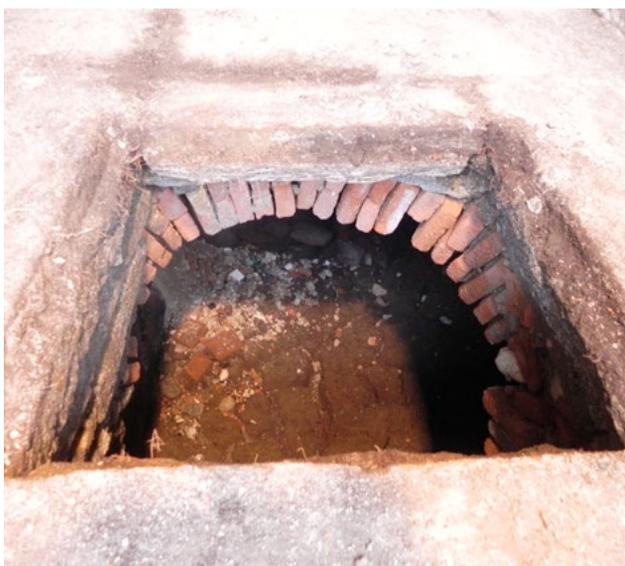
Fig. 24-25. La latrina: veduta d'insieme e particolare della seduta e del tubo intagliato in pietra

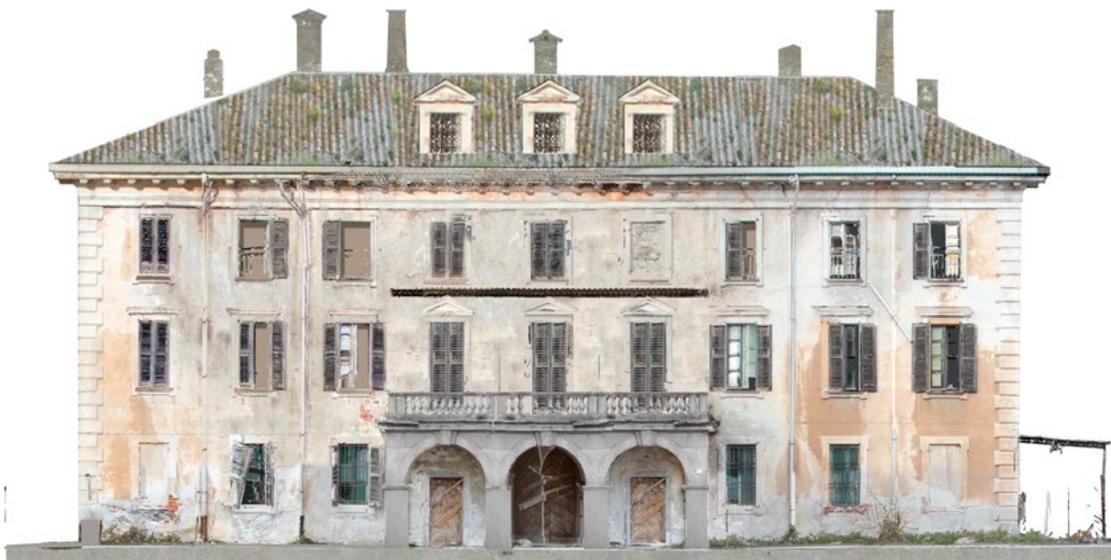
Fig. 1.
Ortofotopiano del prospetto principale eseguito con metodologia laser da
Laserplan di geom. Mario Maffei

Il rilievo del fabbricato, con strumentazione laser e fotocamera digitale integrata ad alta risoluzione per la realizzazione di ortofotopiani dei prospetti esterni, è stato condotto tra dicembre 2017 e gennaio 2018 (Fig.1). Esso ha dovuto fare i conti con il grave stato di degrado del fabbricato, in particolare con l'inaccessibilità di tutto il secondo piano, di parte del primo e del piano terreno, nonché con il rischio di crollo di molte strutture. Il pianterreno era l'unico che presentava locali ancora parzialmente praticabili, ad eccezione della loggia verso il giardino ove era avvenuto il crollo di tutti i solai e della porzione di tetto corrispondente. Tutti gli ambienti erano invasi di macerie, tanto che non è sempre stato possibile rilevare la quota di pavimento esistente e neppure, localmente, l'esatto profilo dei muri. Il primo piano fu raggiunto risalendo, con grave rischio, la scala interna per poi accedere alle sale rivolte a sud. Il secondo piano era invece pressoché inaccessibile. È stato dunque rilevato con l'ausilio di drone per effettuare una scansione laser, nei limiti tuttavia permessi dalle macerie presenti e dalla inaccessibilità completa di alcuni ambienti.

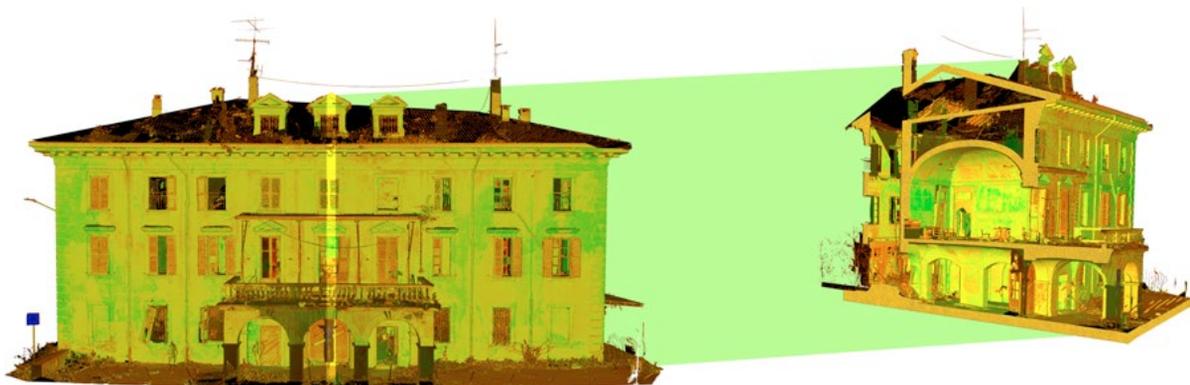
Fig. 2.
Modello 3D estratto dalla nuvola di punti del rilievo laserscanner

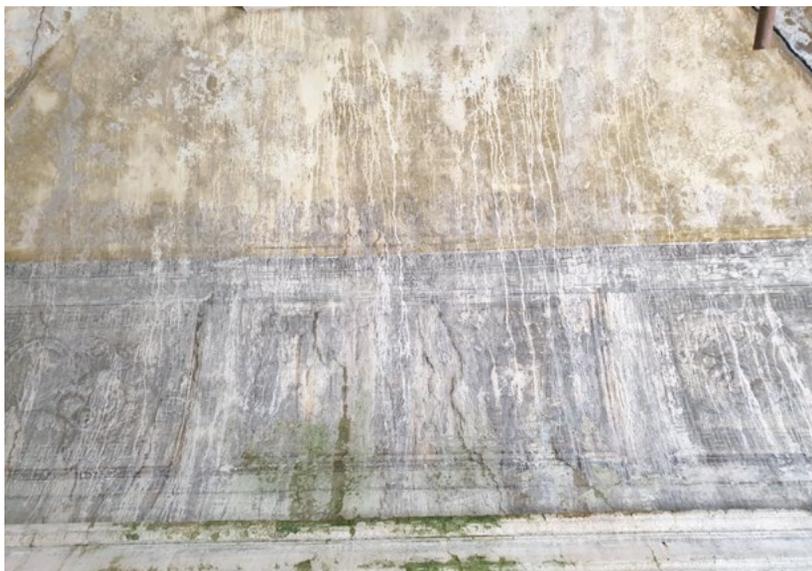
Fig. 3.
Degrado degli affreschi
con le scene ispirate alla
Vestale di Spontini
Fig. 4.
Degrado delle superfici
a marmorino del salone
neoclassico

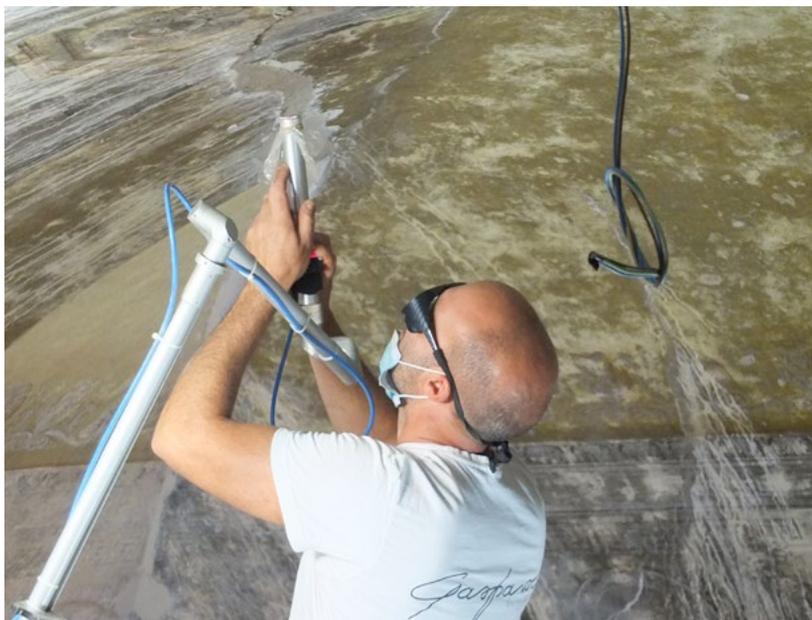
Fig. 5.
Pulitura delle superfici
ad affresco mediante
laser per asportazione
dei depositi carboniosi
Fig. 6.
Ritocco pittorico degli
affreschi neoclassici

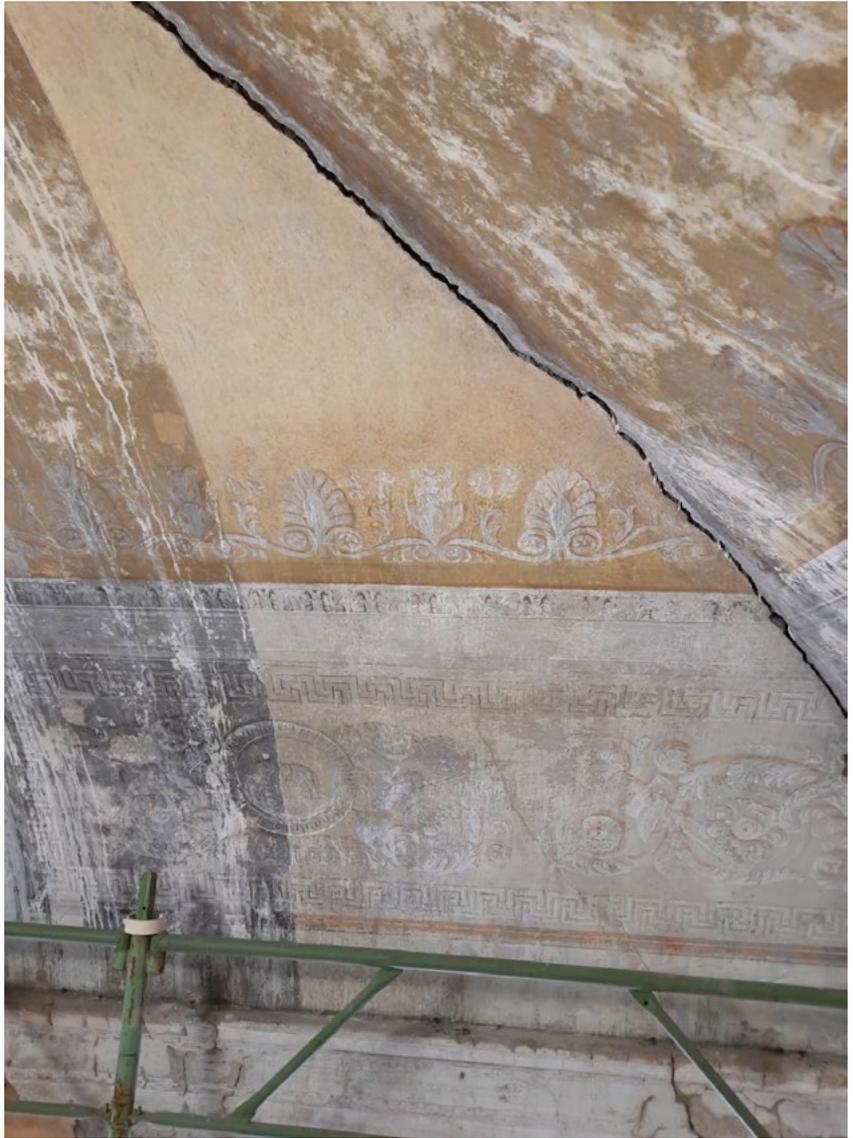
Fig. 2.
Campione di pulitura
con metodologia a
laser

gli annerimenti, conservando interamente il ciclo pittorico e lasciando visibili le patine derivanti dalle gorature (Fig. 2).

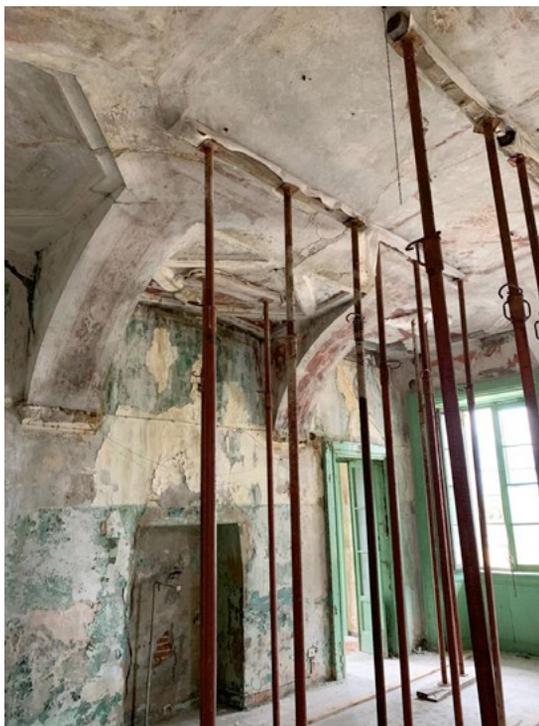
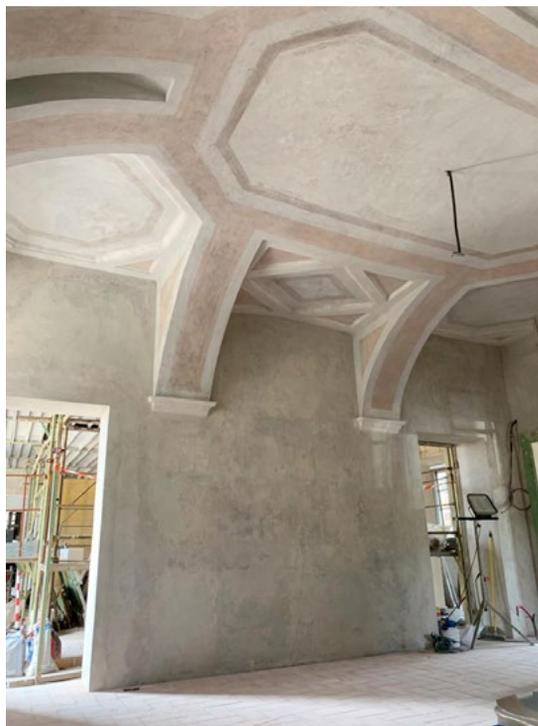
Fig. 3-4. Esempio di integrazione pittorica

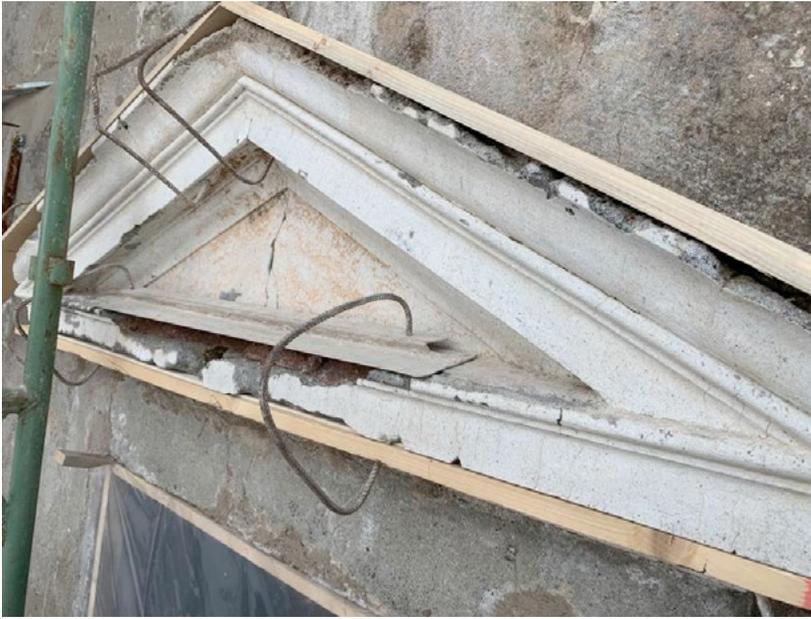
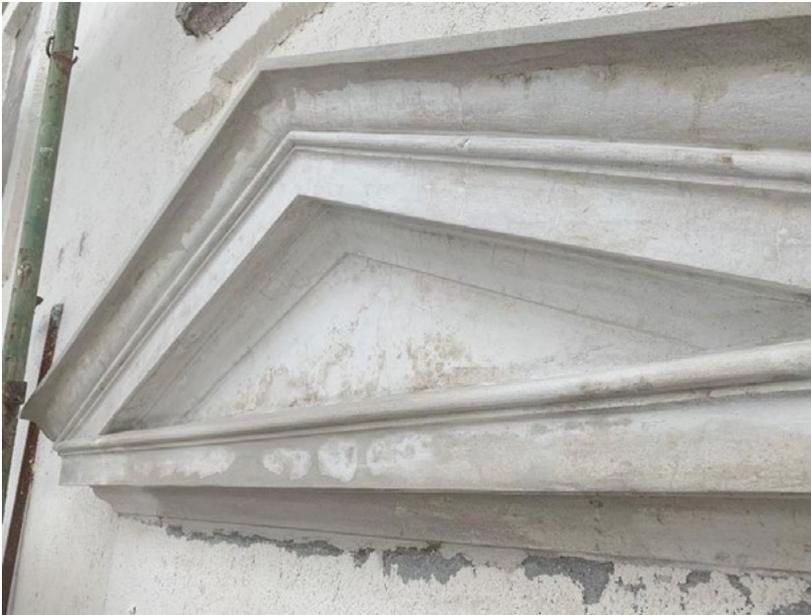
Figg. 5-6.
Intervento di ricostruzione delle parti mancanti dei modellati, tramite utilizzo di modine e piccole casserature e di impasti aventi granulometria via via decrescente, fino ad arrivare allo strato di finitura finale

Dove necessario è stato predisposto un accurato sistema di supporto degli elementi con inserimento di barre filettate di sostegno in acciaio inox ed utilizzo di sagome, modine, piccole casserature per la realizzazione di spigoli e modellati (Fig. 5 e 6).
