committente:
COMUNE DI VERBANIA

commessa:
**PROGETTO ESECUTIVO
RICOSTRUZIONE DEL MURO DI VILLA MAIONI**

elaborato:
RELAZIONE TECNICO-ILLUSTRATIVA

RICOSTRUZIONE DEL MURO DI VILLA MAIONI, VERBANIA

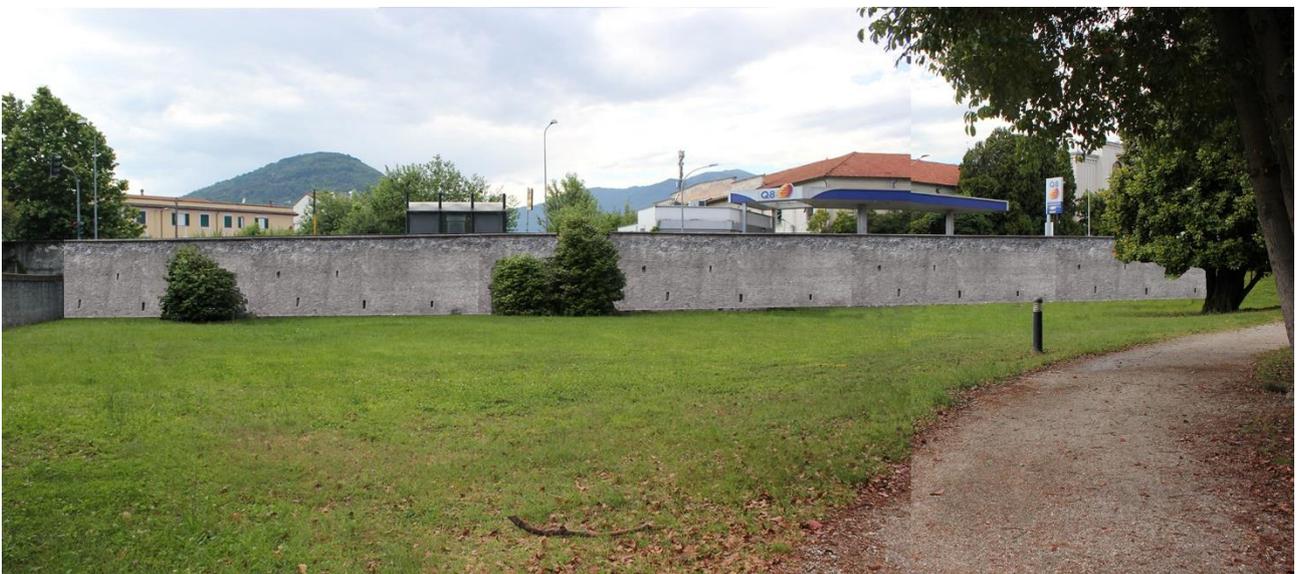
10 Fotomontaggio del muro con rifacimento completo dell'intonaco sulla parte nuova e sulla parte bassa della porzione esistente e ciottoli parzialmente a vista nella parte alta della muratura esistente e della nuova muratura.

In continuità con la parte di muro ricostruito la parte bassa sarà interamente intonacata mentre nella parte alta l'intonaco lascerà intravedere alcune parti di tessitura muraria composta da ciottoli. L'intervento andrà così a ricomporre un'immagine unitaria del muro riportando così l'opera alla sua grandezza originaria. La finitura ad intonaco inoltre sarà in continuità con quella dei muri delle ville circostanti.

E' previsto un intervento con un intonaco a calce idraulica dello spessore variabile e minimo di 3 cm con granulometria grossa di circa 3mm che dovrà essere applicato a mano con la stessa tipologia di spatolatura di quello esistente. L'intonaco verrà applicato su un rinzaffo.
