PROGETTO DEFINITIVO

RIQUALIFICAZIONE VILLA MAIONI -
BIBLIOTECA CIVICA "PIETRO CERETTI" - CUP F57H21002050001

Relazione Generale

DEF_10 Ar_Rel.G.

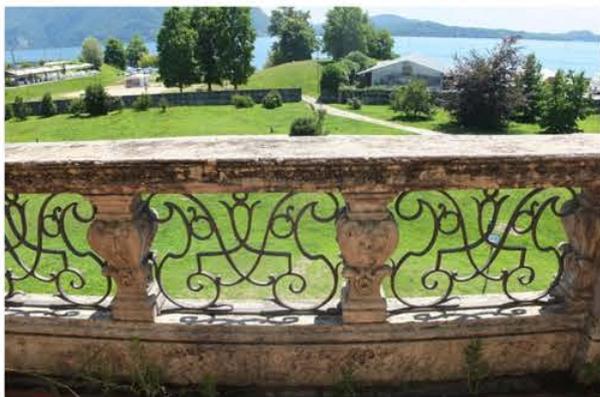
Fig.14 - Parapetto in cemento decorativo e ferro

Per quanto riguarda il terrazzo a Sud-Est, si prevede l'intervento di consolidamento del parapetto in cemento decorativo, che presenta un lieve distacco dei pilastri adiacenti alla facciata. La discontinuità rilevata richiede una cucitura puntuale ottenuta mediante l'inserimento di barre in acciaio inox che solidarizzano il pilastro con la retrostante muratura. Si posizioneranno barre dal diametro di 16mm in acciaio inox inghisate con malta da inghisaggio. Inoltre, si provvederà alla rimozione degli strati esistenti della pavimentazione, ovvero del klinker, della guaina catramata, della malta, delle cementine originali e del relativo strato di posa, fino al raggiungimento del massetto pendenziato. Si procederà con l'applicazione di una rasatura a base di malta cementizia (tipo Planitop Fast 3300), di un nastro gommato impermeabilizzante (tipo Mapeband Easy), di una rete in fibra di vetro alcali posta tra due strati di impermeabilizzante cementizio (tipo Mapelastic Turbo), di un adesivo cementizio (tipo Keraflex Maxi S1 zero) e di una posa di nuove cementine, simili per disegno a quelle originarie. Di seguito i dettagli dello stato di fatto e della proposta di intervento.

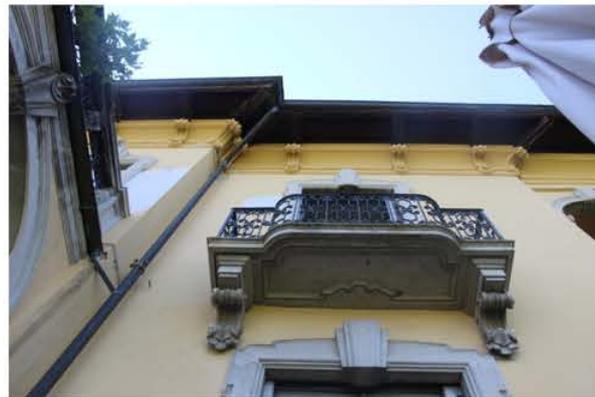
Fig.15 - Elementi in cemento decorativo

Sui cementi decorativi sono presenti alcune lacune, patine biologiche e licheni, macchie di umidità, colature, sporco coerente, lesioni, efflorescenza; fenomeni causati nuovamente dal dilavamento, dal malfunzionamento delle lattonerie, dall'esposizione ai fattori ambientali (fig.18). Colature e patine biologiche sono molto evidenti in corrispondenza del basamento del prospetto a Nord-Est, in particolare dove è collocato il tubo di scarico di condensa; come si nota in fig.19 il tubo è troppo corto, causando la percolazione di acqua e i fenomeni di degrado conseguenti. Inoltre, sul parapetto soprastante, sono presenti delle macchie di colore, probabilmente vernice, sotto forma di schizzi presenti sia sul cemento decorativo che sul ferro battuto (fig.20).

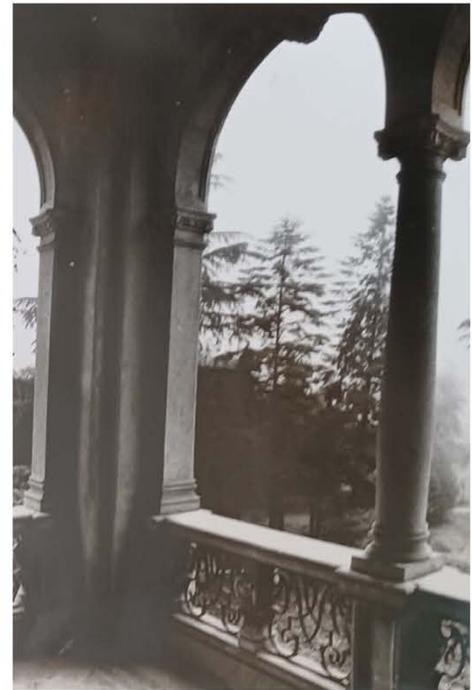
Fig.21 – Foto storica, loggia Sud-Ovest

Sulla terrazza a Sud-Est è presente una pavimentazione in klinker ceramico, come sulle altre logge del Piano Primo, mentre su quelle del Piano Rialzato ci sono le cementine decorate (che dovevano essere presenti in origine anche al Piano Primo, come dimostrato in fig.21). Il klinker è stato posizionato su una guaina catramata, posta sopra una caldana in malta che, a sua volta, è stata stesa sulla pavimentazione originaria, aumentando così lo spessore e raggiungendo la stessa quota della soglia in pietra delle porte finestre. Questo ha comportato il ristagno di acqua con i conseguenti fenomeni di degrado, soprattutto riguardanti i serramenti lignei corrispondenti. Lo strato in klinker presenta delle lesioni (fig.22) e delle lacune che hanno causato infiltrazioni di acqua favorendo la crescita di vegetazione all'estradosso del terrazzo (fig.23) e la lacuna della tinta e dell'intonaco di finitura fino al supporto murario, in alcuni casi anche con efflorescenze, all'intradosso (fig.24) del solaio. Inoltre, il malfunzionamento della gronda del terrazzo ha causato dilavamenti e colature sui prospetti della loggia (fig.25).

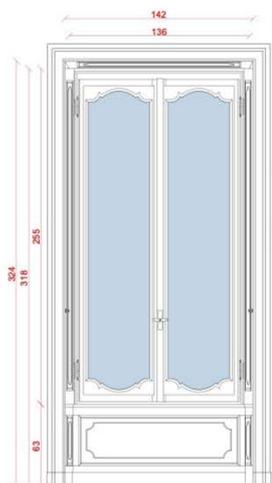
Fig.25

Le finestre presentano ampie specchiature vetrate, una per ciascuna anta. Le specchiature sono sagomate in due differenti modi (fig.25 e 26): nei serramenti più larghi il disegno è completo su ciascuna anta, in quelli più stretti esso si dimezza (metà su ogni anta). Lo stesso accade per le portefinestre che, sotto la specchiatura vetrata, presentano riquadri e modanature. Differiscono di poco alcune finestre: quelle dei bagni presentano al centro uno spesso montante sui cui poggia il tramezzo che divide in due il locale al piano primo, mentre sulla scala di servizio, la finestra tra piano primo e piano secondo presenta due specchiature per anta, una sotto l'altra, con quella inferiore non apribile in quanto è presente la soletta del pianerottolo (fig.27).

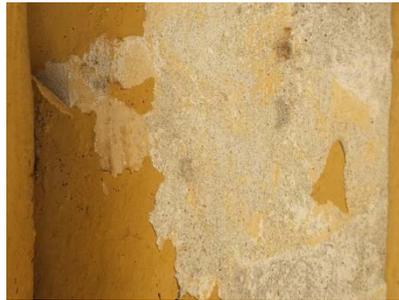
Fig.35 – Giallo presente sui fondi del cornicione, tra le mensole

A seguire, un disegno del prospetto a Sud-Est, che schematizza per metà come si presentano le coloriture allo stato di fatto e per l'altra come sarà a seguito dell'intervento di conservazione. A seguito di ispezione visiva, si propone infatti per l'intonaco delle facciate un color giallo paglierino più chiaro rispetto all'esistente, eseguito a velatura, con colori ai silicati di potassio; per i serramenti e gli oscuranti esterni si propone una tinta all'acqua per legno da esterno in color "grigio finanza", come trovato al di sotto dello smalto esistente (fig.34); per il cornicione, che attualmente si presenta in color giallo ocra, si propone di ripristinare le cromie originali rinvenute sotto lo strato di tina acrilica. La superficie di fondo si presenta dello stesso giallo paglierino del prospetto, mentre le mensole e le cornici in colore grigio (fig.35 – 36), intonandosi a tutti gli altri elementi decorativi in cemento stampato.

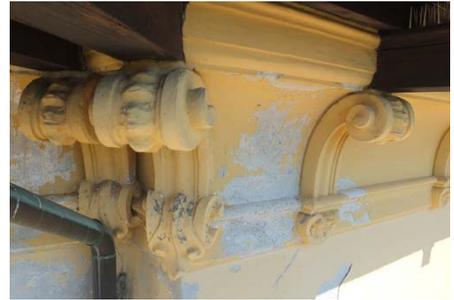
Fig.36 – Grigio sulle cornici e sulle mensole

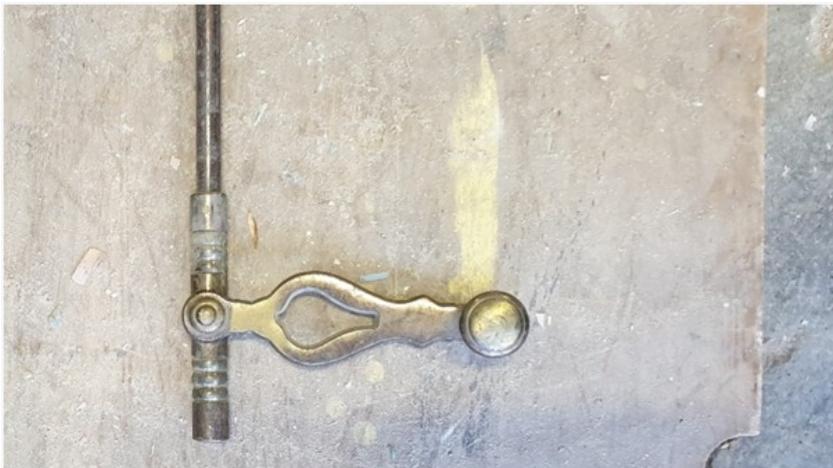
Fig.40 – Maniglia alla spagnoletta con saliscendi, modello proposto come nuova ferramenta

- Revisione, regolazione, lubrificazione della ferramenta recuperabile;
- Integrazione/sostituzione della ferramenta mancante con nuova ferramenta di "tipo antico" analoga a quella esistente. In particolare è prevista la sostituzione delle maniglie al piano rialzato con nuove maniglie a modello dell'esistente presente al piano primo;
- Rinzeppatura di fori in corrispondenza della ferramenta sostituita tramite tasselli lignei e/o stucchi per legno;
- Adattamento della ferramenta esistente in fase di rimontaggio;
- Recupero della ferramenta dei serramenti destinati a non essere recuperati e relativo adattamento ai serramenti da recuperare.
