## **PROGETTO DEFINITIVO**

**RIQUALIFICAZIONE VILLA MAIONI -**

**BIBLIOTECA CIVICA "PIETRO CERETTI" - CUP F57H21002050001**

**Relazione fotografica**

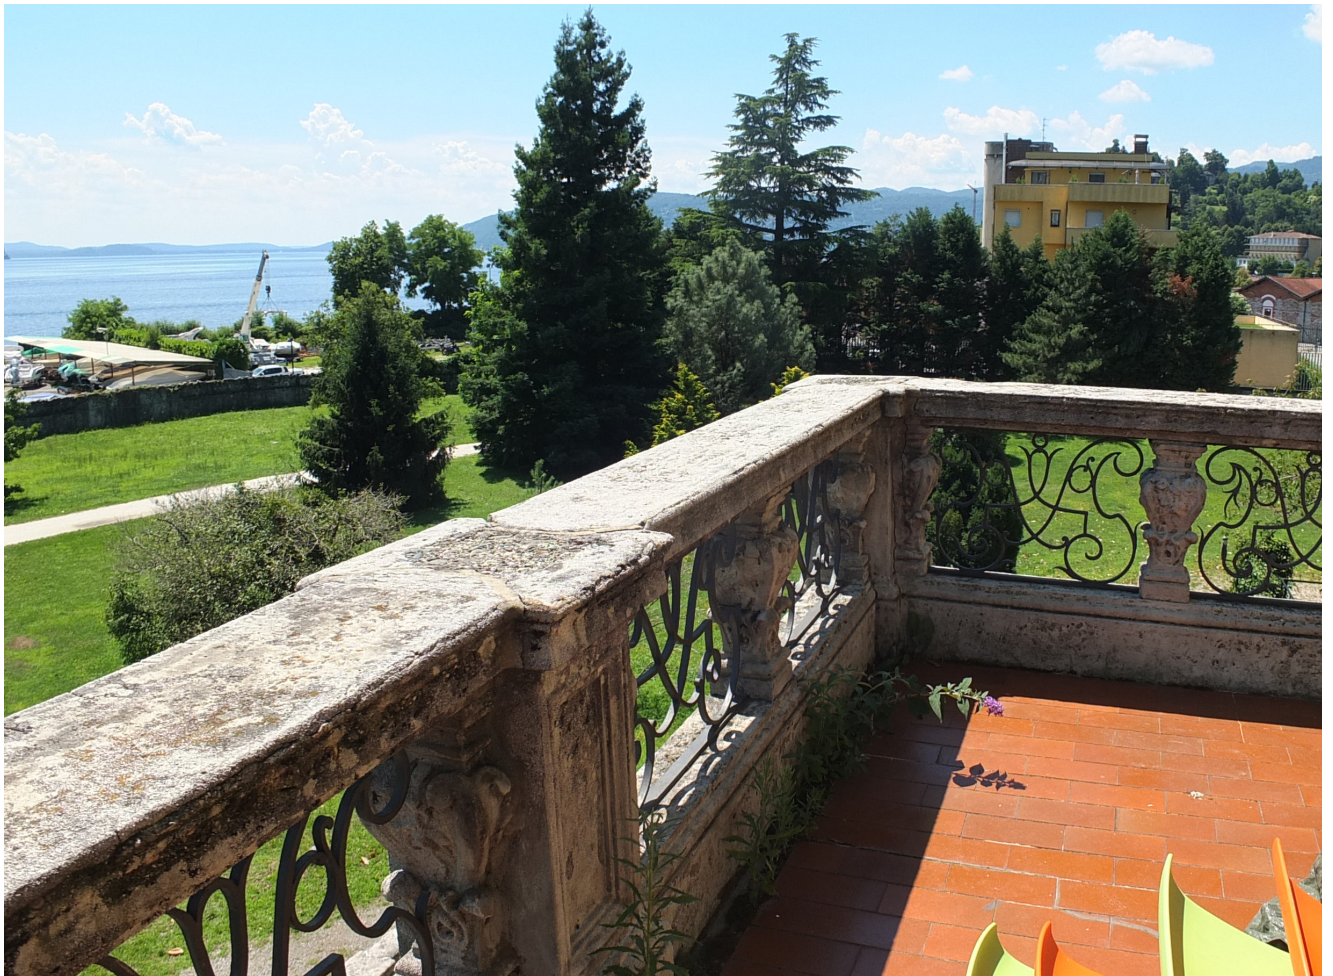
3

1. Vista della facciata fronte lago;
2. Vista dalla copertura;
3. Vista dal terrazzo fronte lago;
4. Vista di scorcio dal terrazzo fronte lago.

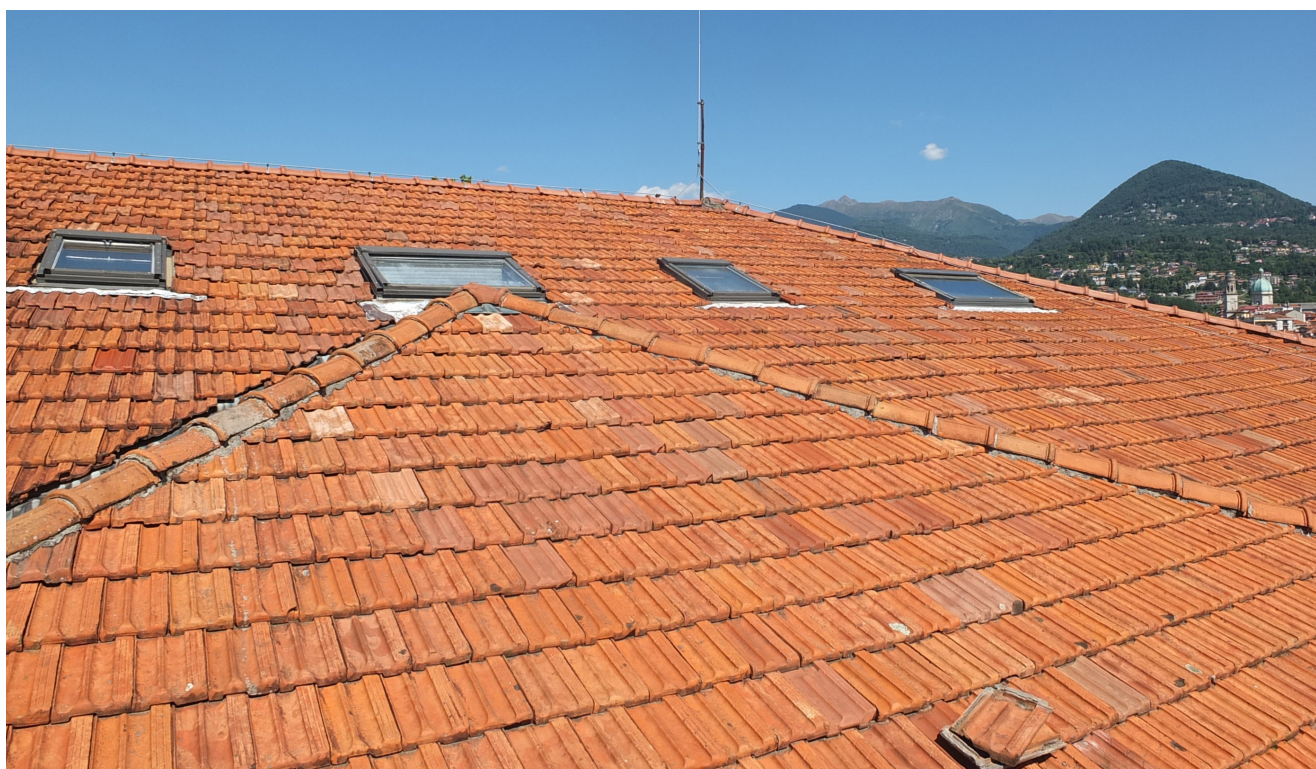
5

- 5. Vista della falda fronte lago;
- 6. Vista della falda fronte lago;
- 7. Foto di dettaglio dei comignoli;
- 8. Foto di dettaglio di un velux.

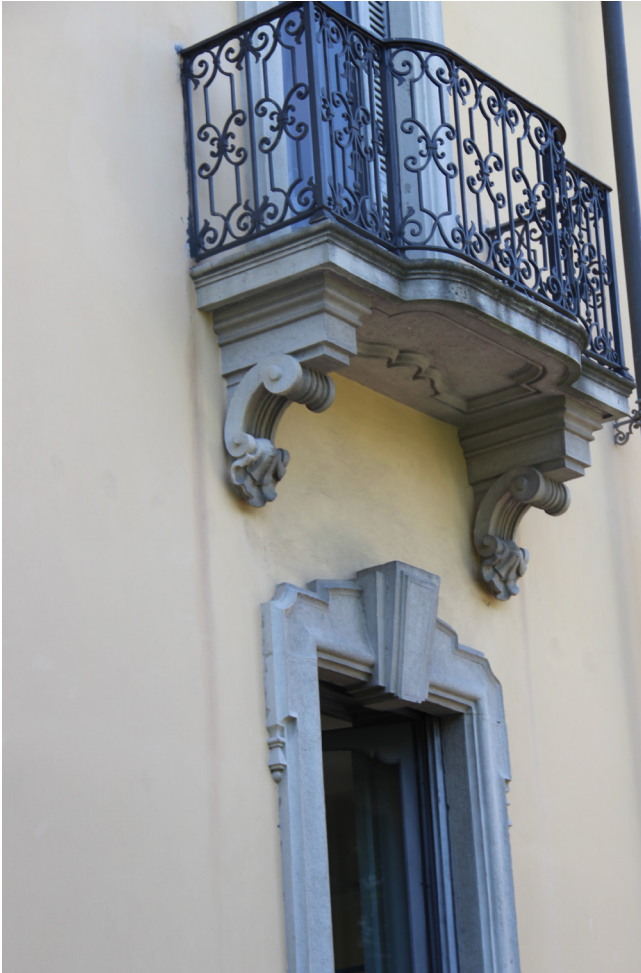
11

- 9. Vista del loggiato superiore;
- 10. Vista del loggiato inferiore;
- 11. Foto di dettaglio del balcone;
- 12. Foto di dettaglio di cornice e mensola;
- 13. Vista di scorcio del prospetto;
- 14. Fenomeni di degrado sul parapetto.

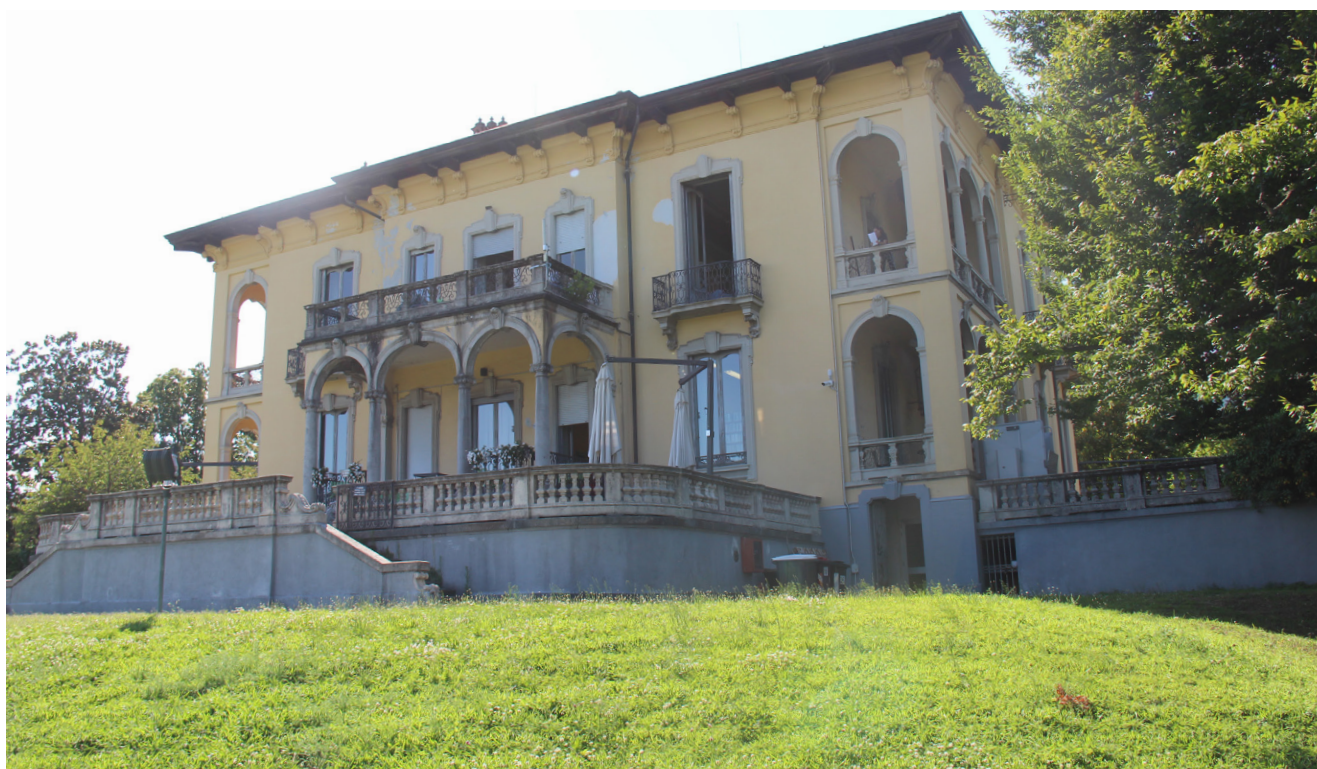
15

- 15. Vista della facciata fronte lago;
- 16. Vista di scorcio della facciata;
- 17. Problematiche relative ai pluviali;
- 18. Foto di dettaglio;
- 19. Presenza di vegetazione sul terrazzo;
- 20. Intradosso del terrazzo.

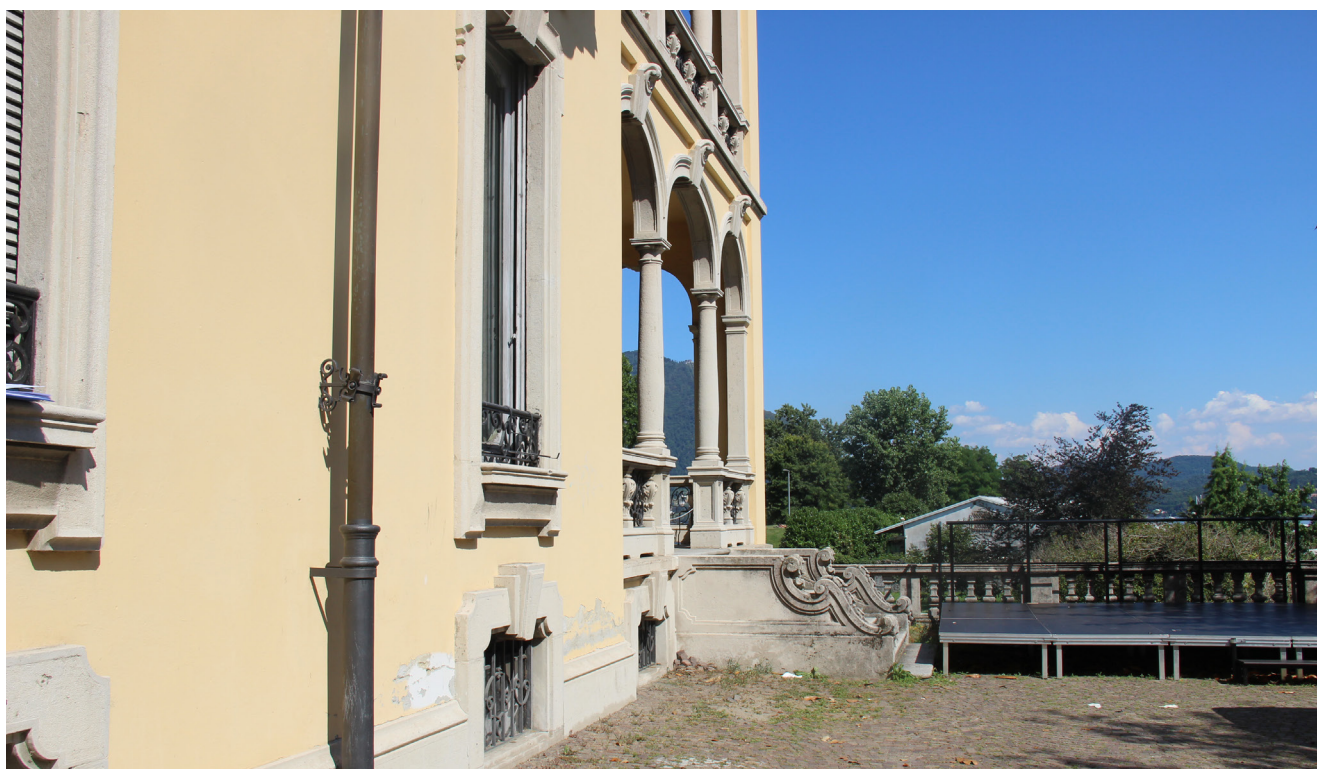
21

- 21. Vista di scorcio del loggiato inferiore;
- 22. Vista del loggiato inferiore;
- 23. Angolo Ovest;
- 24. Problematiche in facciata;
- 25. Foto di dettaglio;
- 26. Foto di dettaglio della scala.

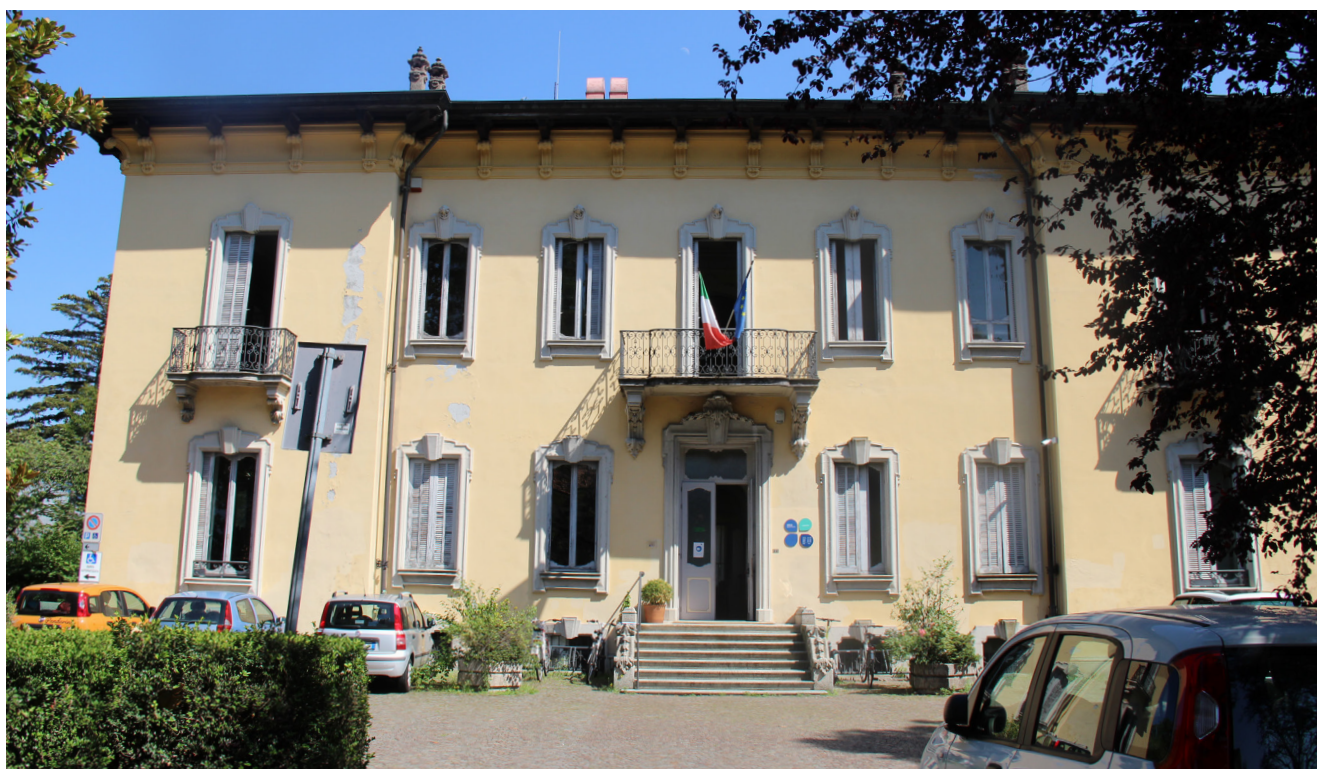
27

- 27. Vista della facciata;
- 28. Foto di dettaglio del balcone centrale;
- 29. Foto di dettaglio;
- 30. Problematiche in facciata;
- 31. Presenza di vegetazione;
- 32. Malfunzionamento dei pluviali.

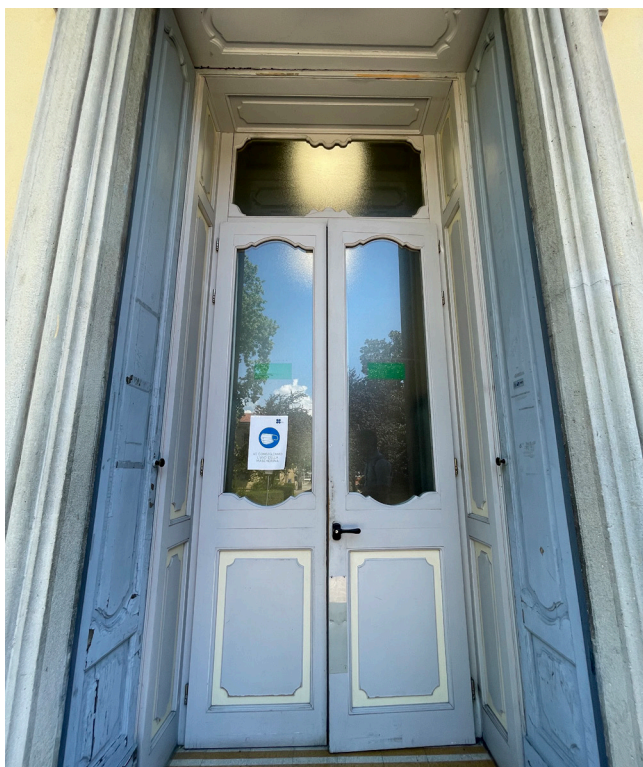
33

- 33. Serramento di ingresso con ante lignee;
- 34. Portafinestra con persiane scorrevoli;
- 35. Finestra con antoni d'oscuro;
- 36. Portafinestra con avvolgibile in PVC ;
- 37. Problemi dovuti all'esposizione e all'acqua;
- 38. Dettaglio della maniglia spagnoletta;
- 39. Finestra con persiane scorrevoli;
- 40. Foto esterna delle persiane lignee.
