LAVORI DI RIQUALIFICAZIONE EX CIVICA DELEGAZIONE  
CUP: F53D21001360005

### PROGETTO ESECUTIVO

### RELAZIONE FOTOGRAFICA

DATA  
15 DICEMBRE 2022

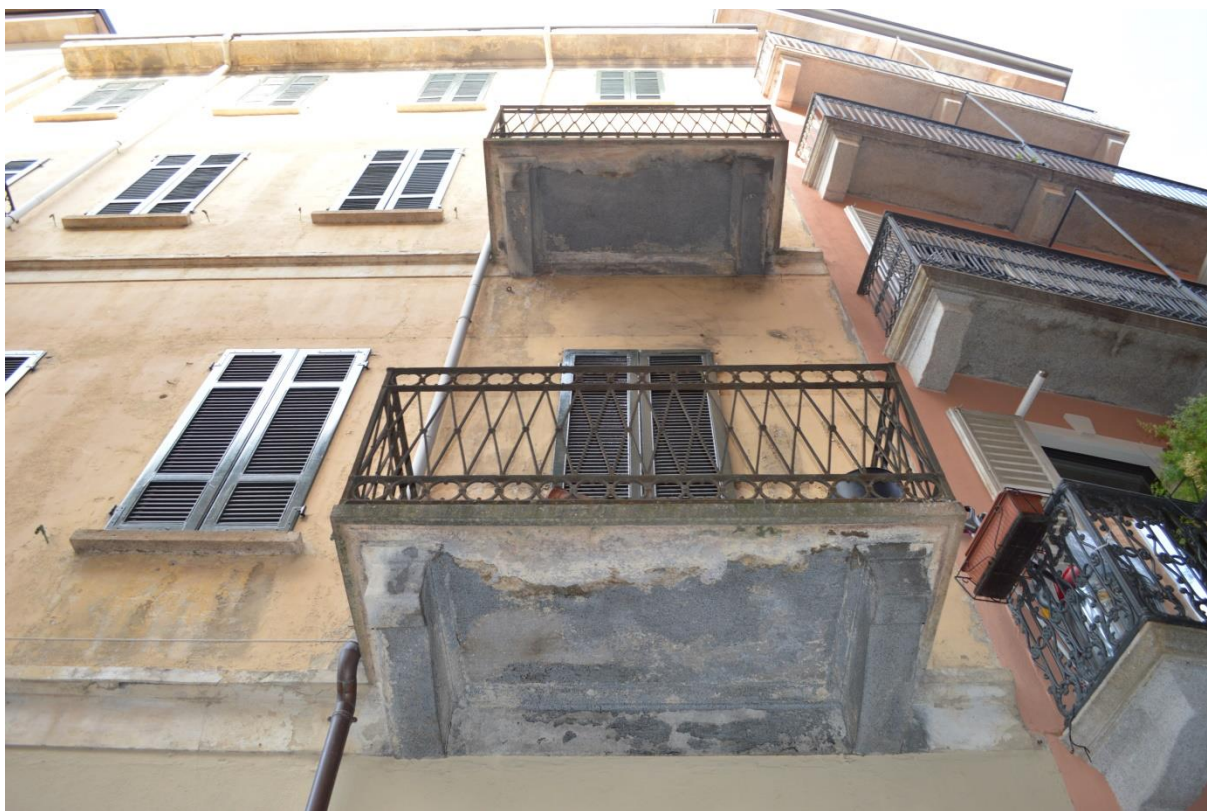
*F03. Via San Vittore, piano primo: particolare dei balconi in beola grigia e mensole in granito con ringhiere in ferro*

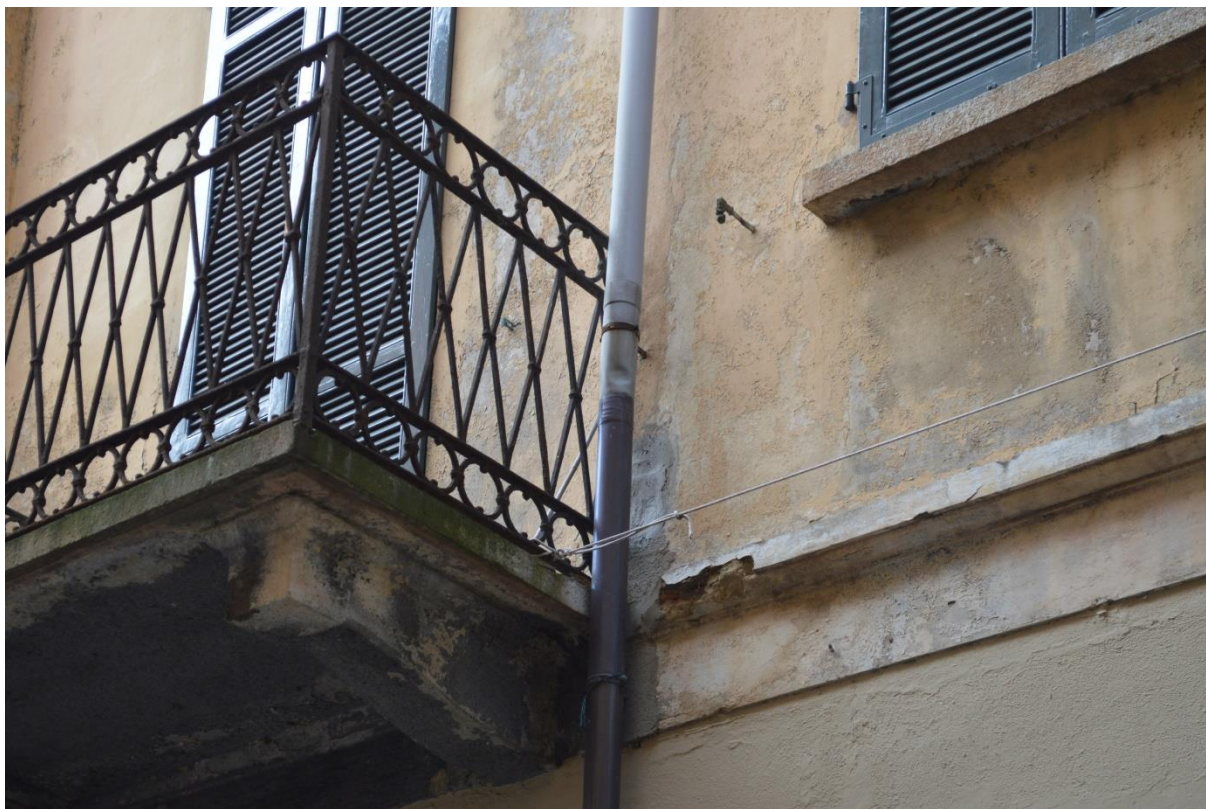
*F04. Via San Vittore, piano primo: particolare della fascia marcapiano tra PT e P1*

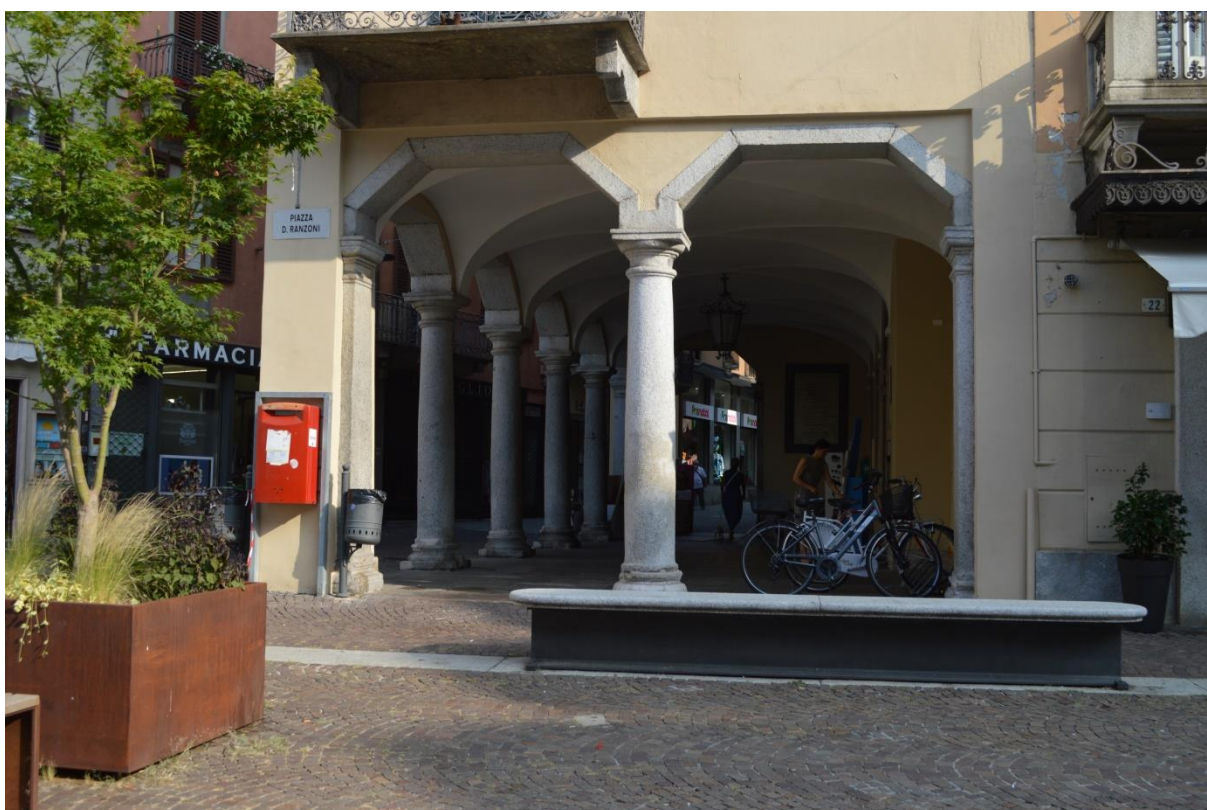
*F09. Piazza D. Ranzoni, portico al piano terra fronte sud*

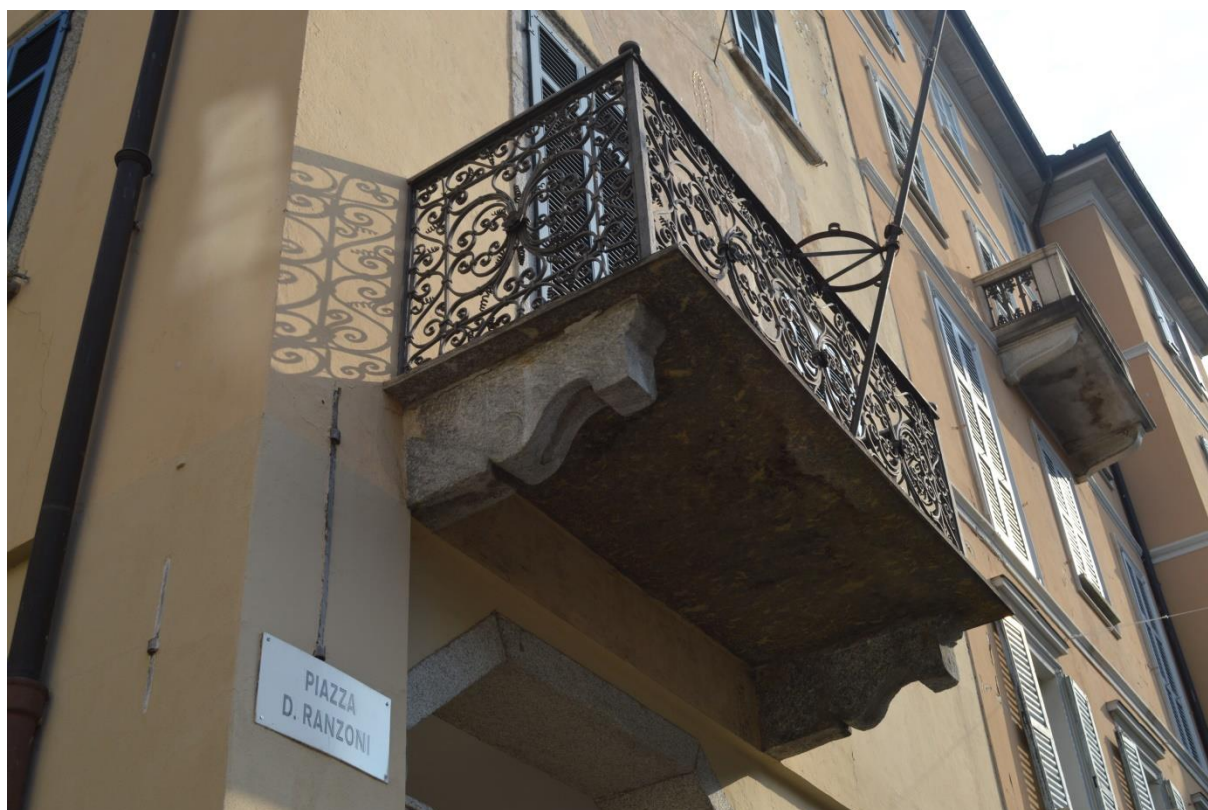
*F10. Fronte sud, piano primo: particolare del balcone in beola grigia e mensole in granito con ringhiere in ferro*

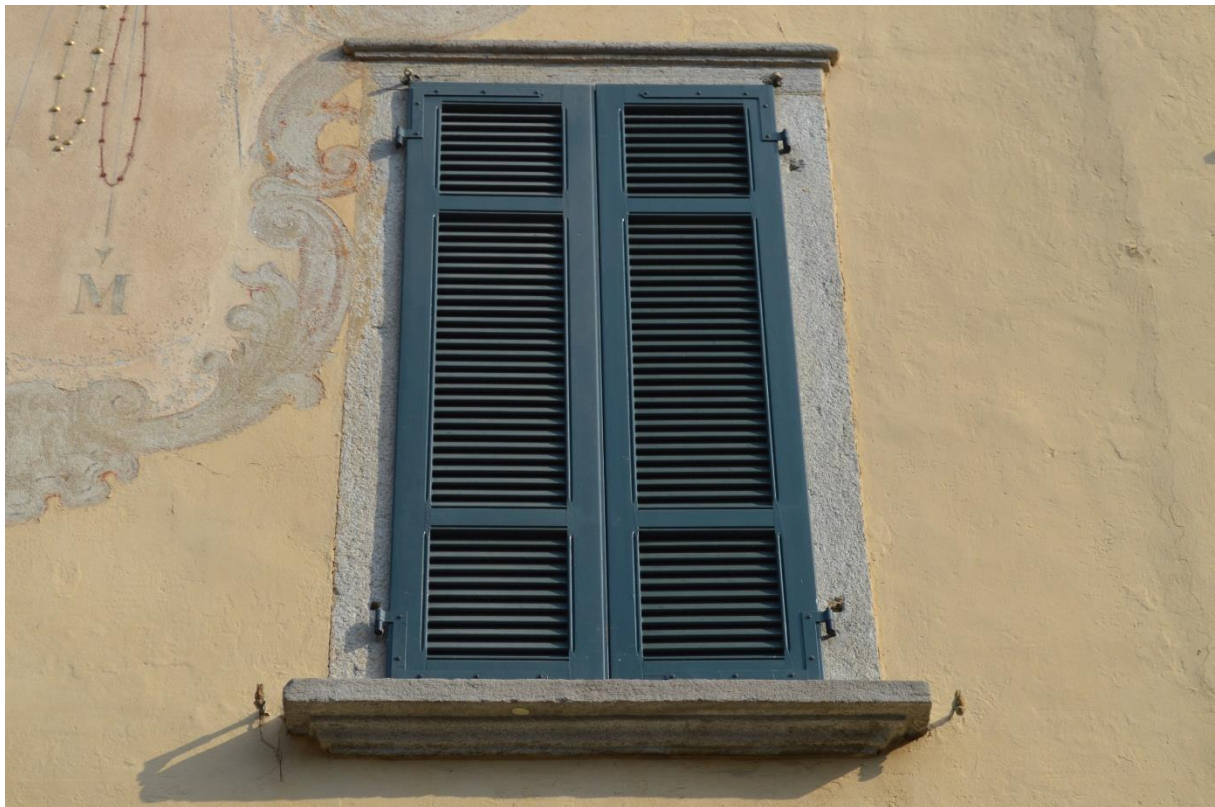
*F12. Fronte sud, piano primo: particolare finestra con davanzali e cornici in granito e con gelosie in legno*

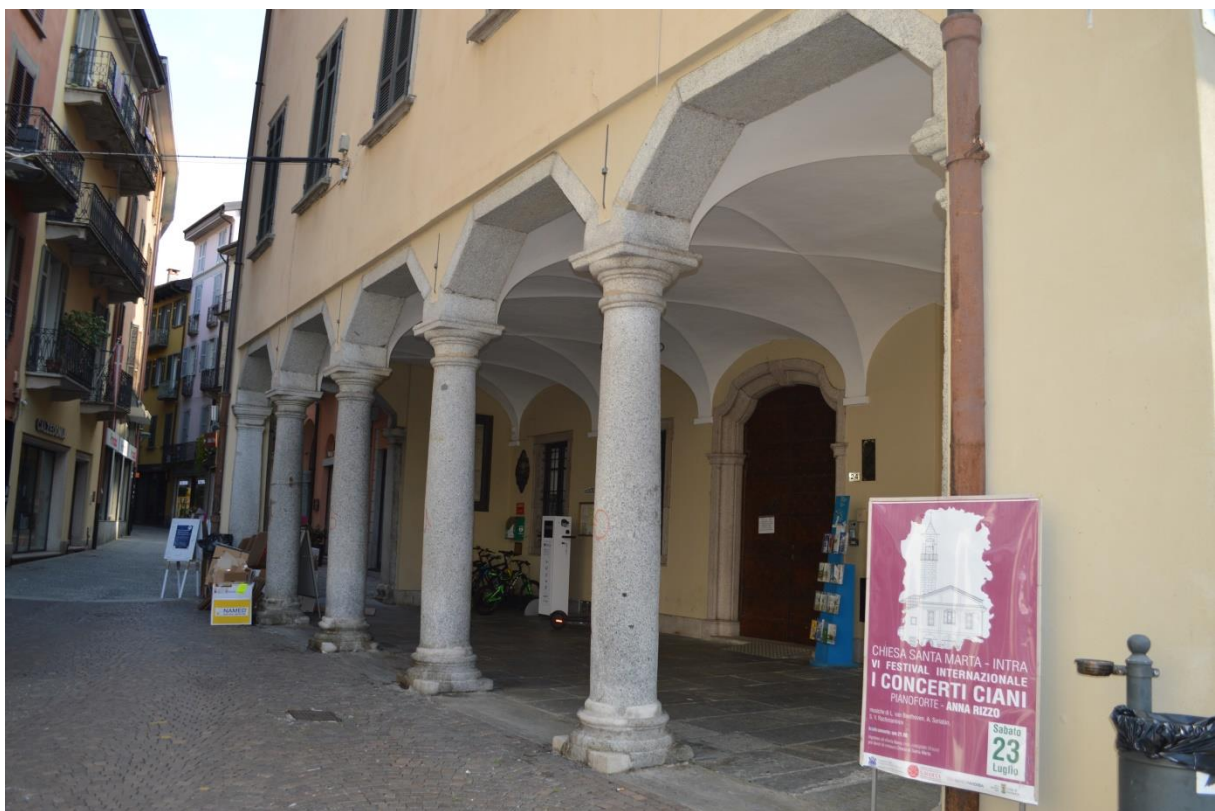
*F13. Fronte ovest, piano terra: portico con colonne circolari e colonne perimetrali squadrate e archi semi-ottagonali in granito; pavimentazione originaria in lastre di beola grigia e soffitto con volte a crociera*

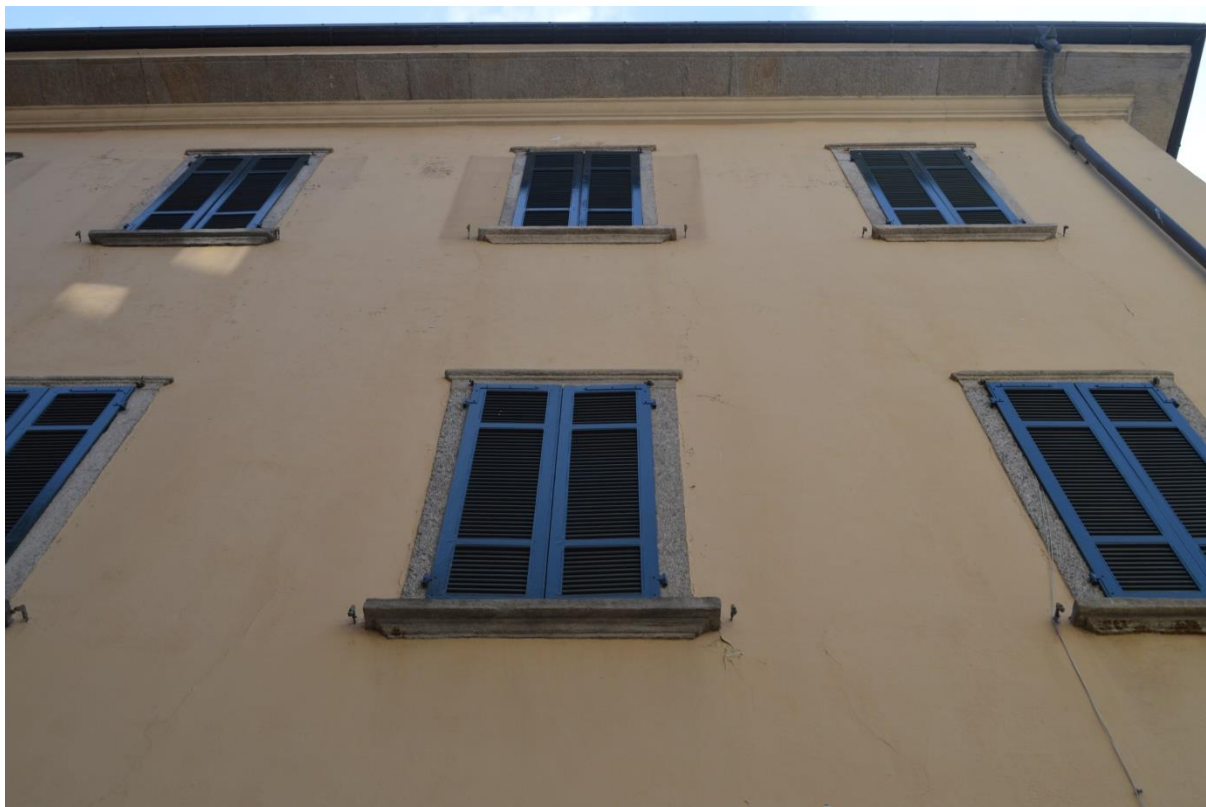
*F15. Fronte ovest, piano primo e secondo – finestre con davanzali e contorni in granito e gronda in pietra con fascia sotto-gronda in rilievo*

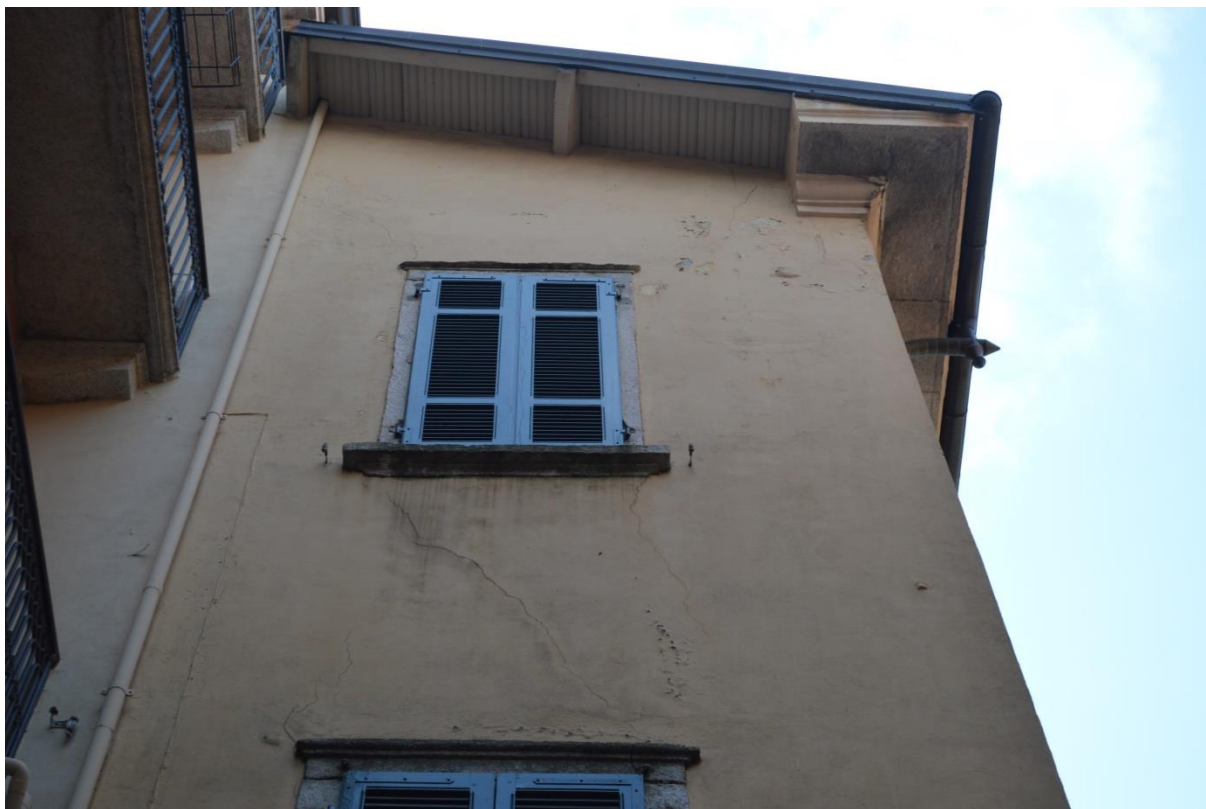
*F17. Fronte nord, piano secondo*

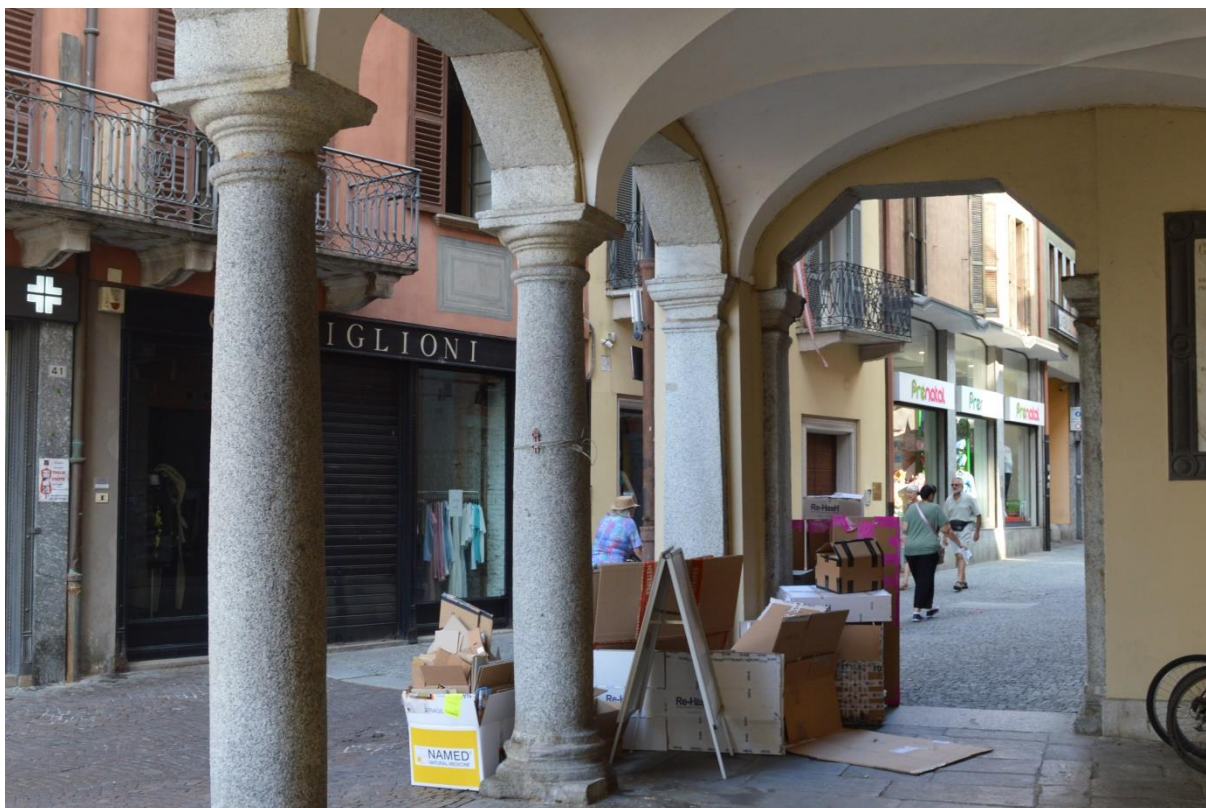
*F20. Fronte ovest, piano terra: portico con colonne circolari e colonne perimetrali squadrate e archi semi-ottagonali in granito; pavimentazione originaria in lastre di beola grigia e soffitto con volte a crociera*

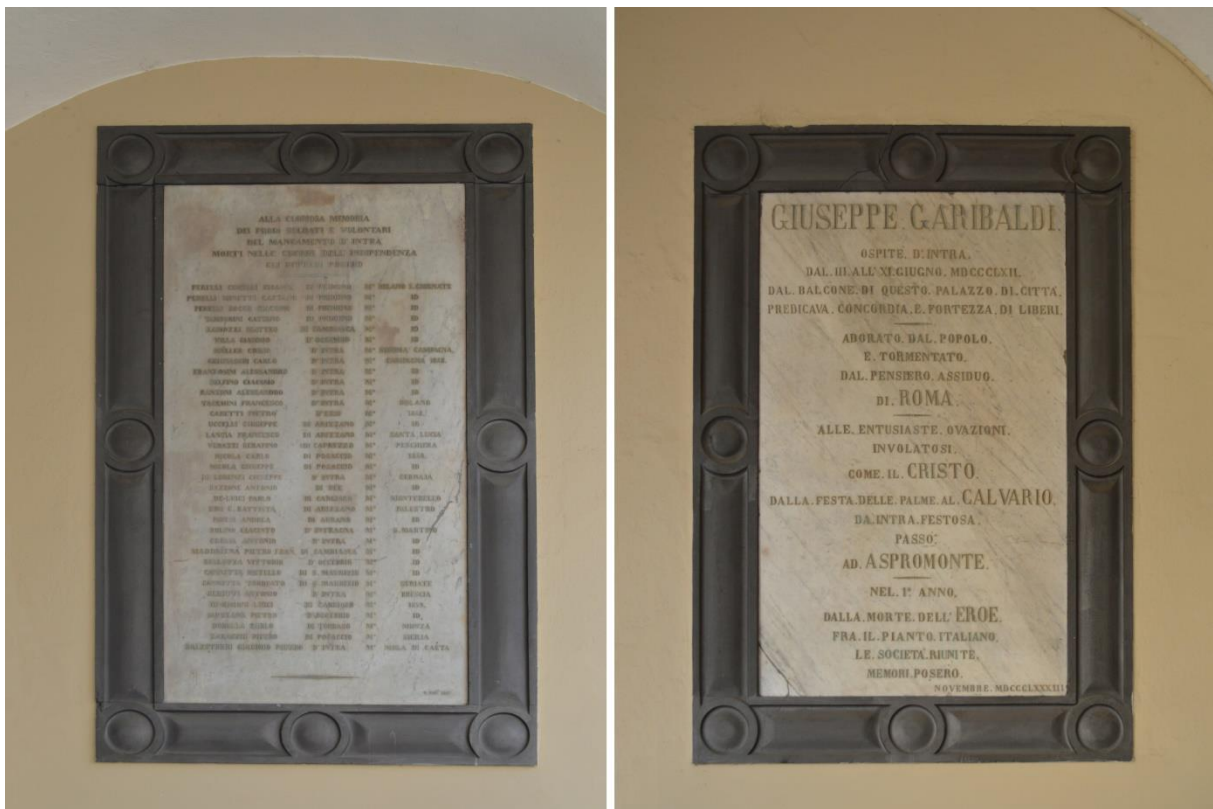
F21. Fronte ovest, piano terra: epigrafi commemorative poste sotto il portico

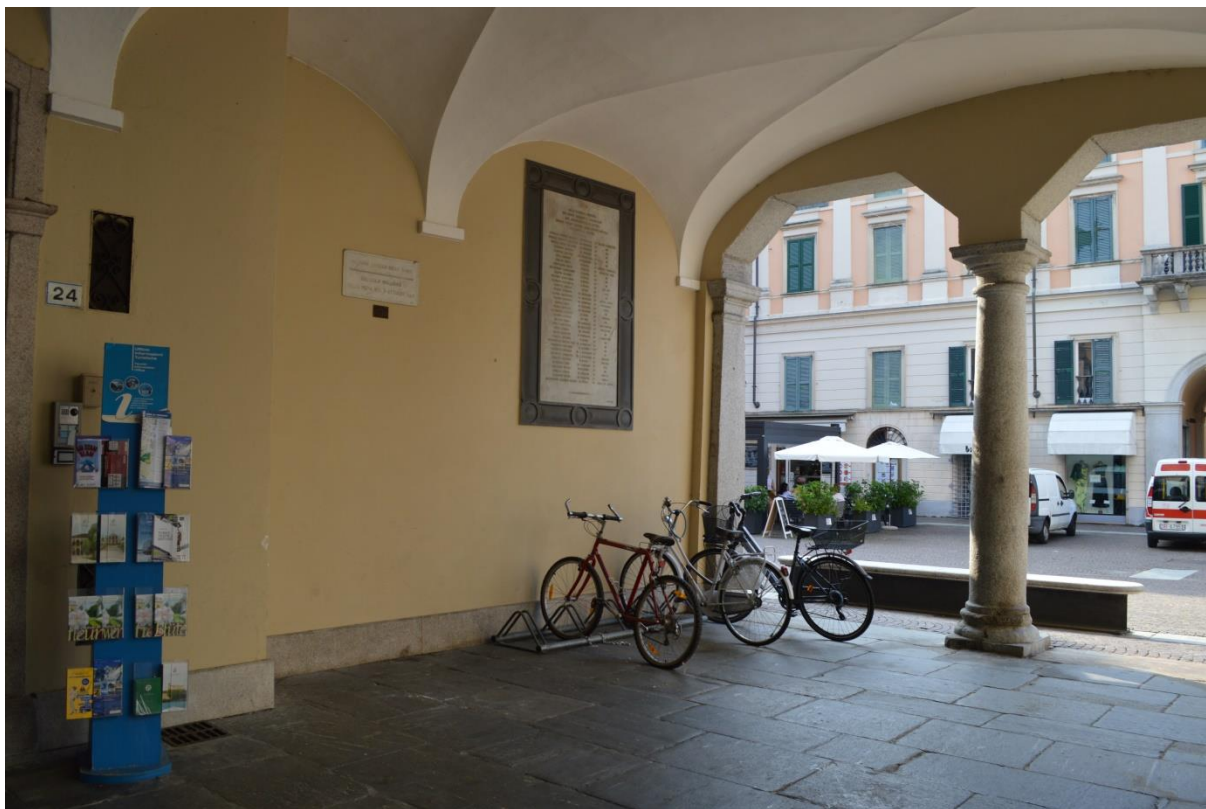
*F23. Fronte ovest, piano terra: portico con colonne circolari e colonne perimetrali squadrate e archi semi-ottagonali in granito; pavimentazione originaria in lastre di beola grigia e soffitto con volte a crociera*

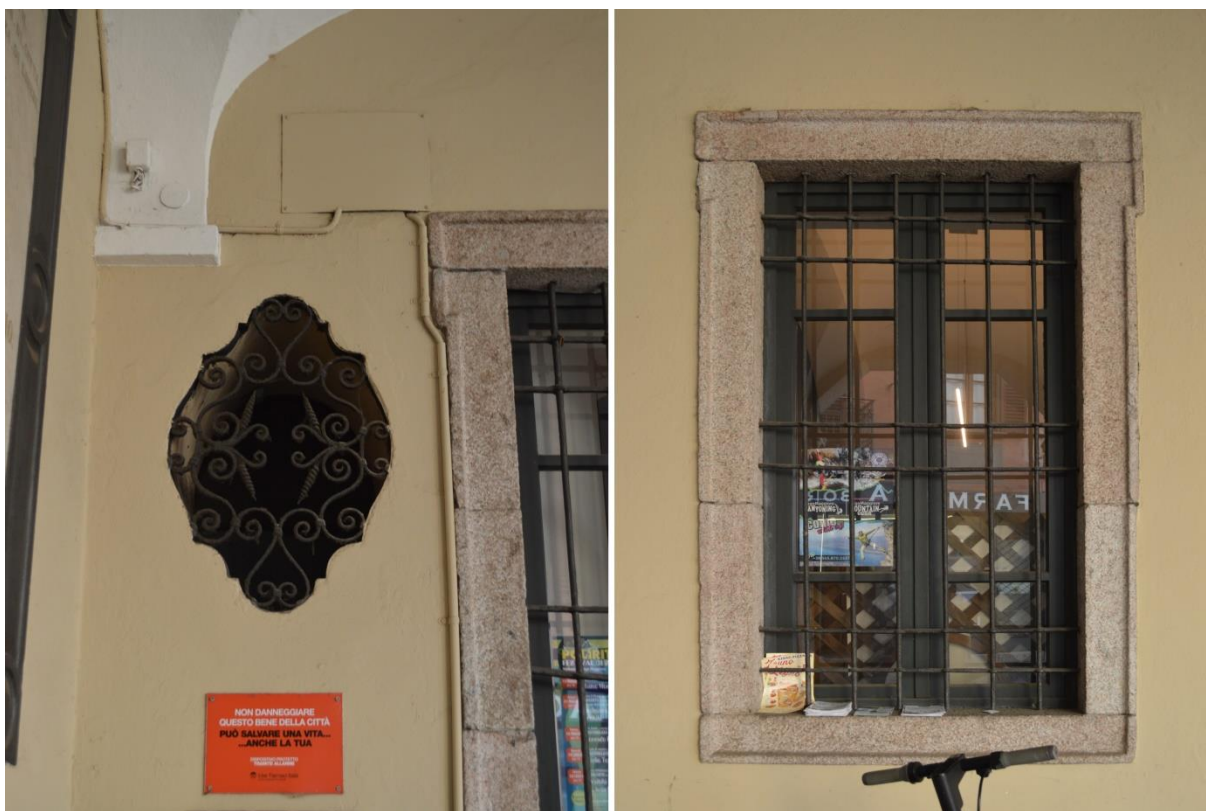
*F26. Portico: particolari delle griglie di areazione con inferriate e finestre al piano terra con contorni in granito rosa*

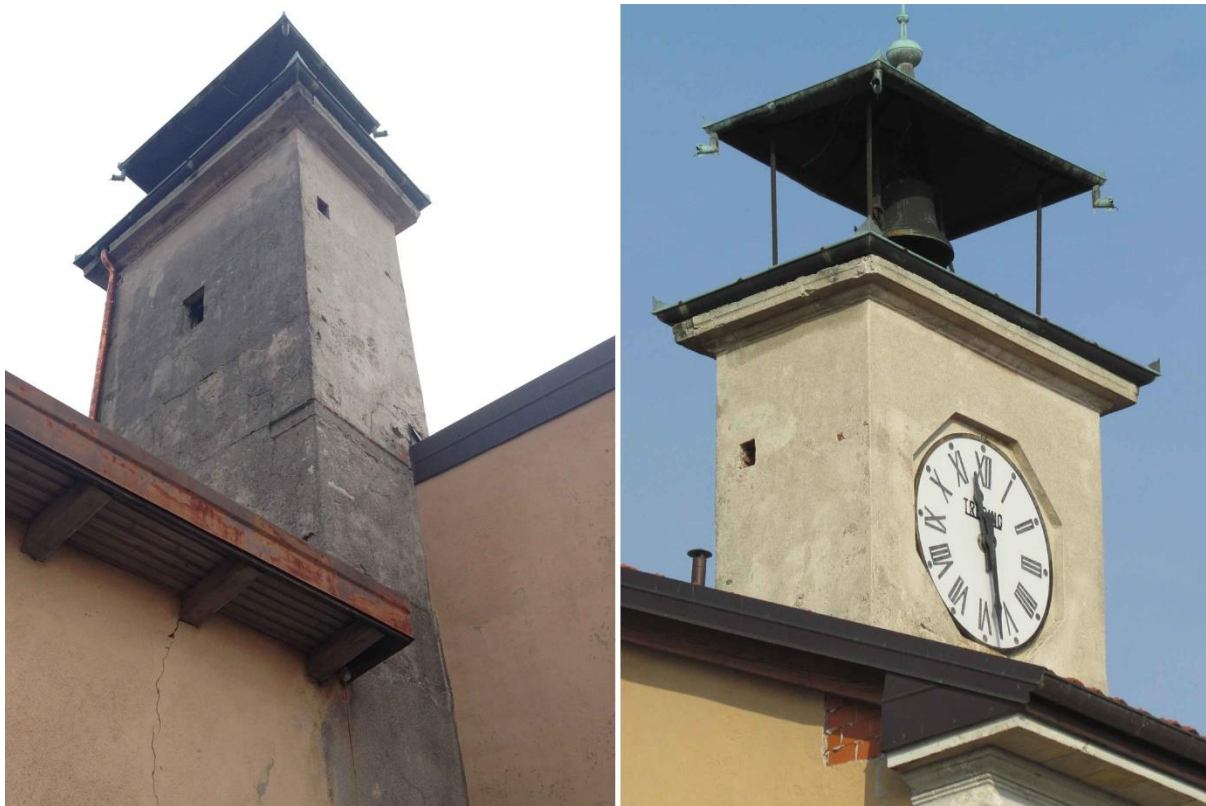
*F30. Particolari della torre e dell'orologio*

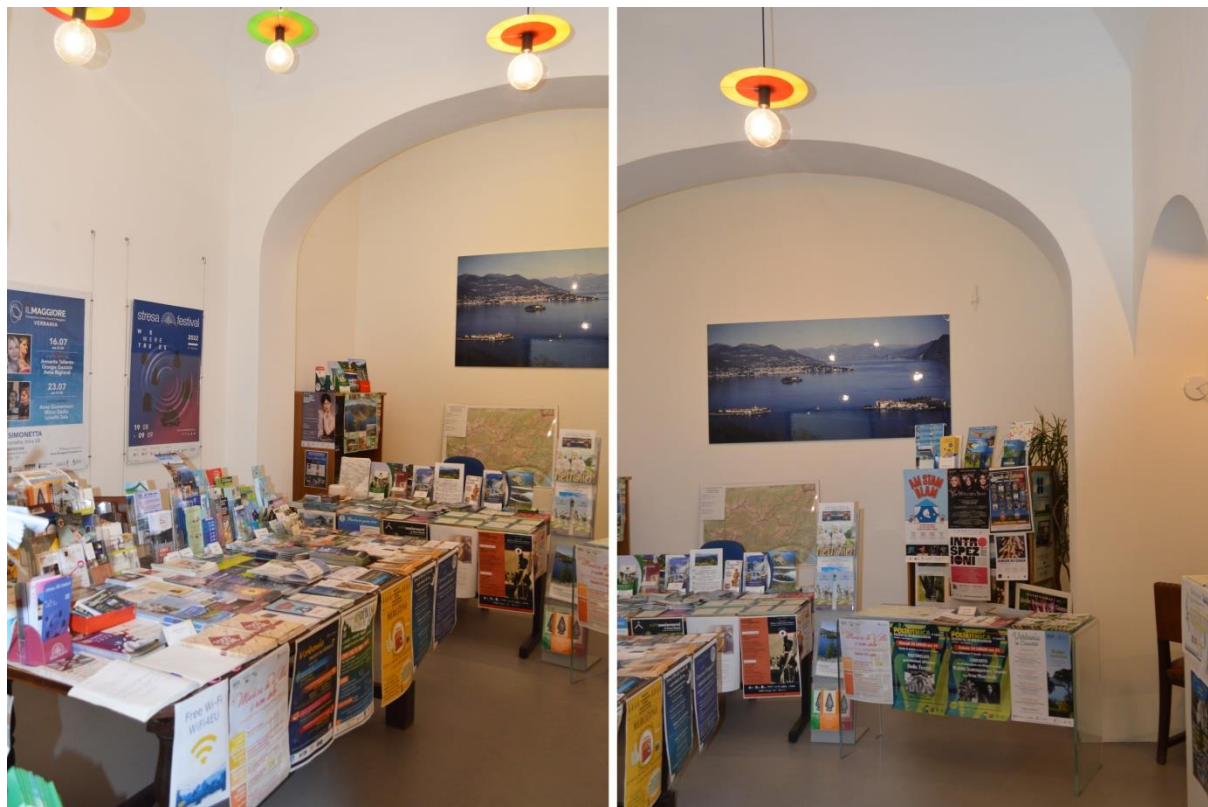
F32. Stato di fatto, locale PT.01 – Ufficio Turistico

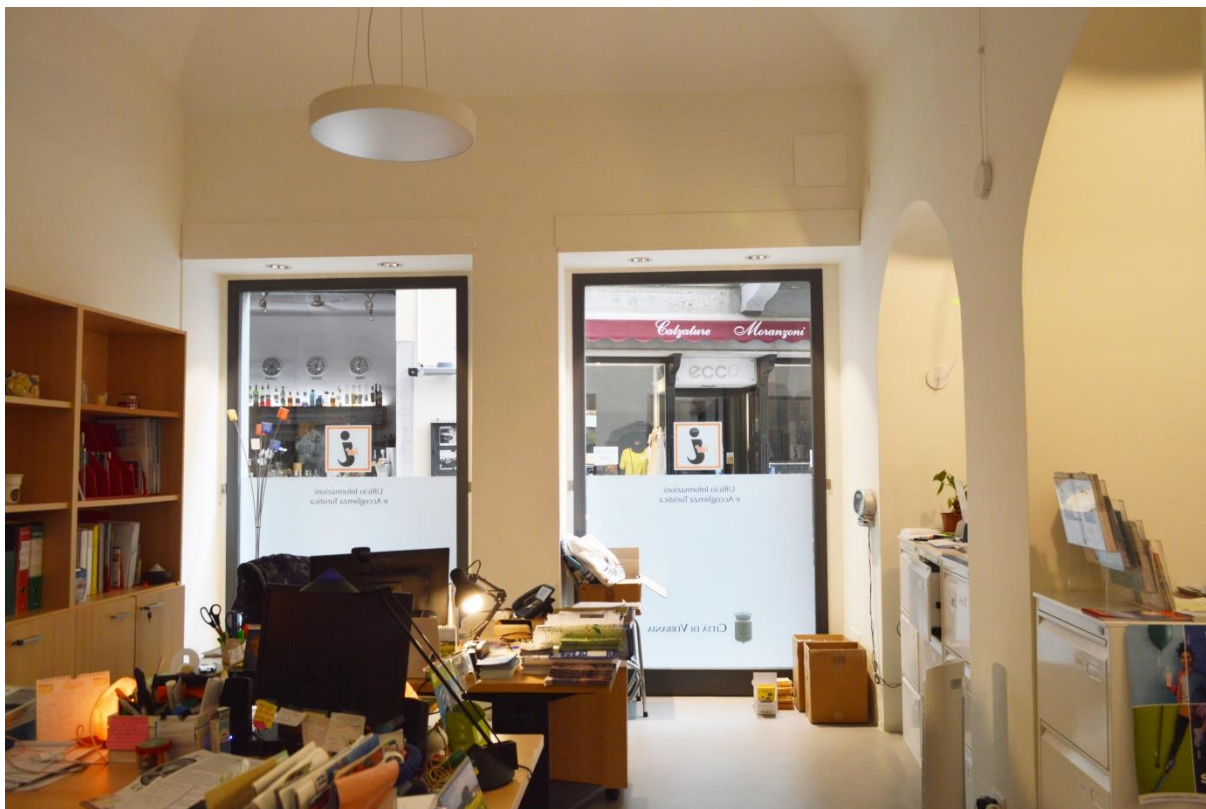
*F35. Stato di fatto, locale PT.01 – Ufficio Turistico*

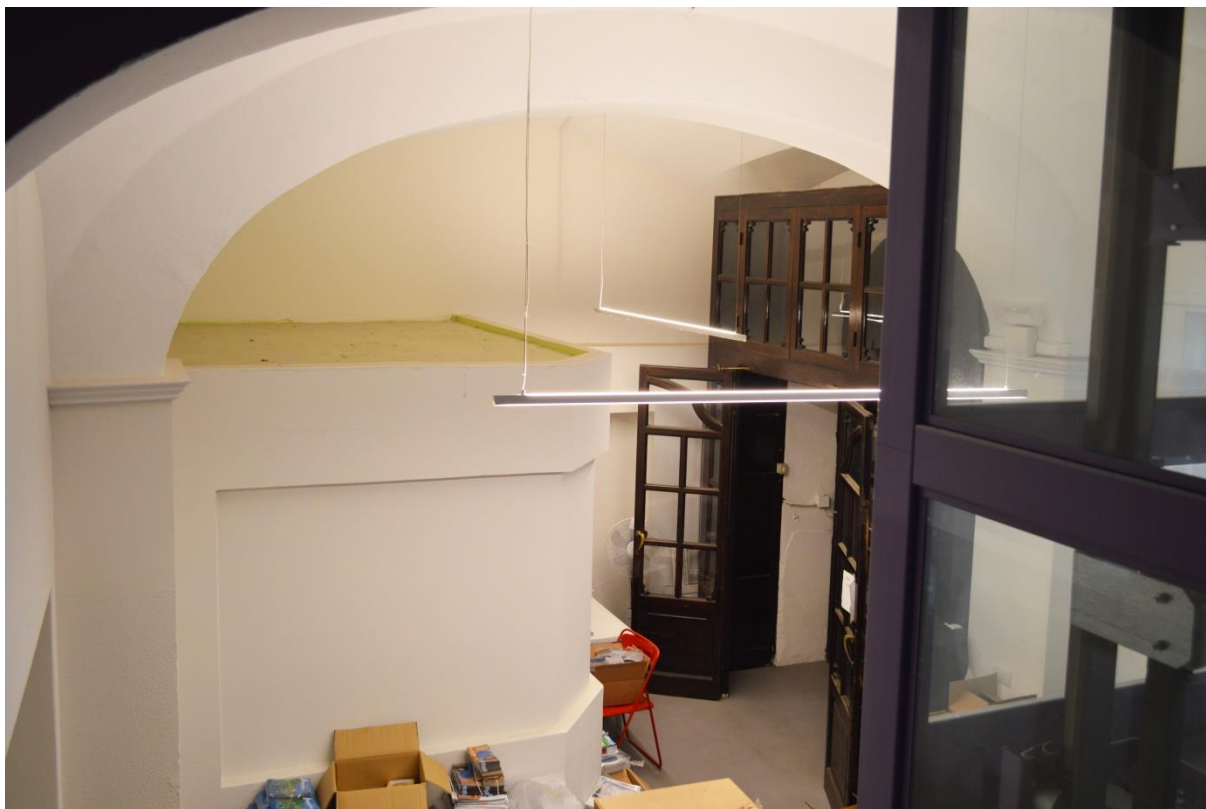
*F37. Stato di fatto, locale PT.03 – Atrio di ingresso con bussola, cabina ENEL, ascensore e scala di risalita*

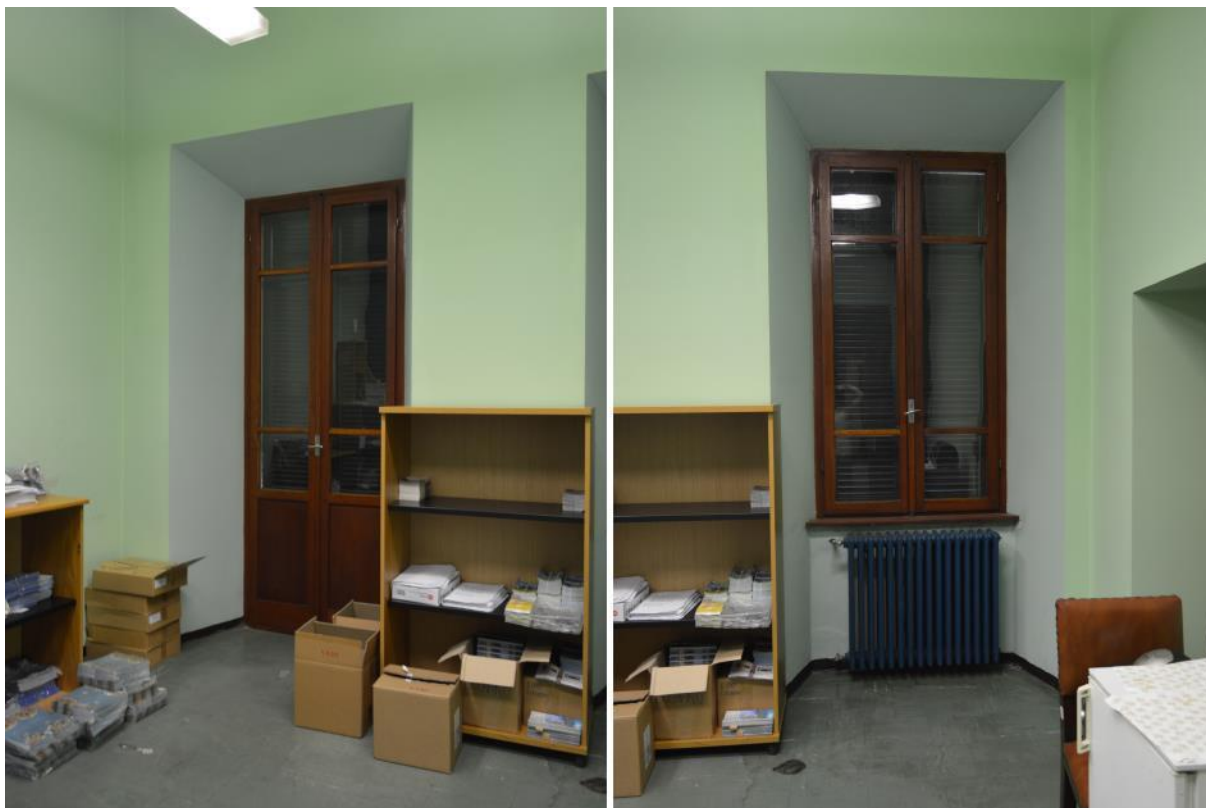
*F41. Stato di fatto, locale P1.03 – Serramenti interni*

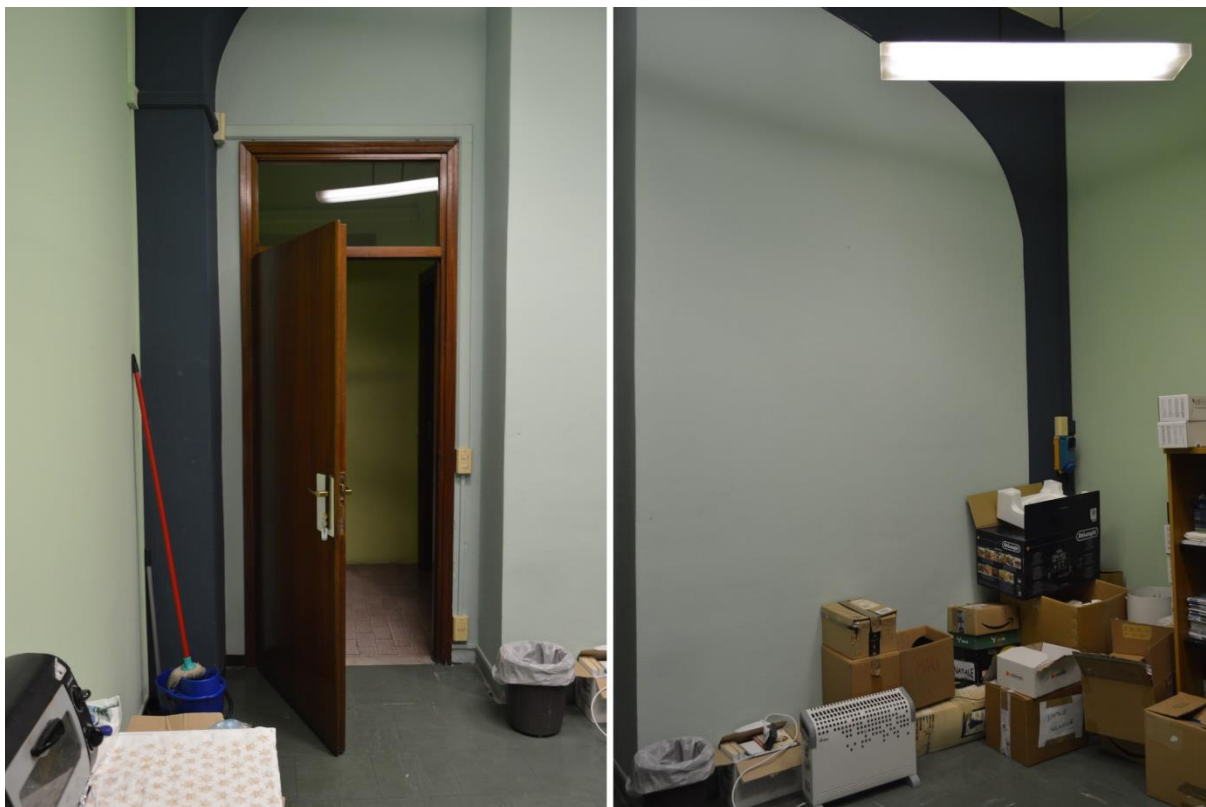
*F42. Stato di fatto, locale P1.03 – Serramenti interni e colorazione pareti*

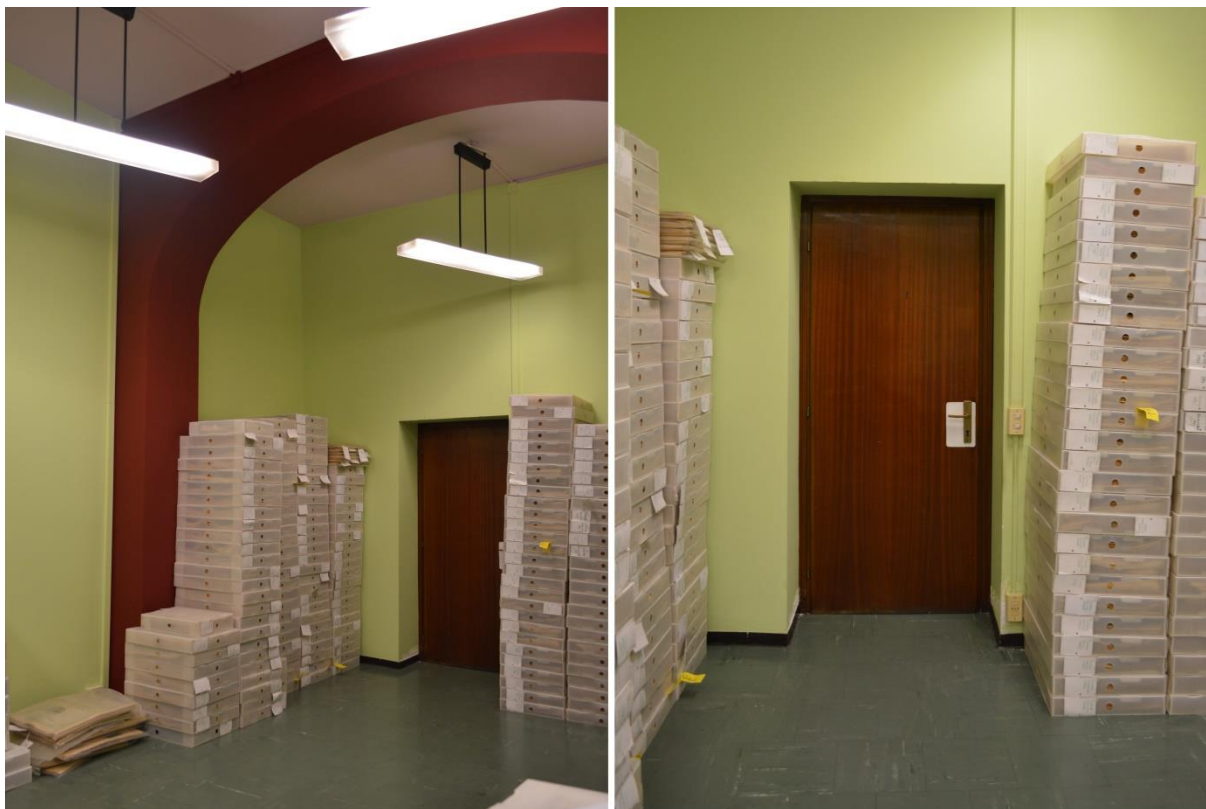
*F43. Stato di fatto, locale P1.01 – Serramenti interni e colorazione pareti*

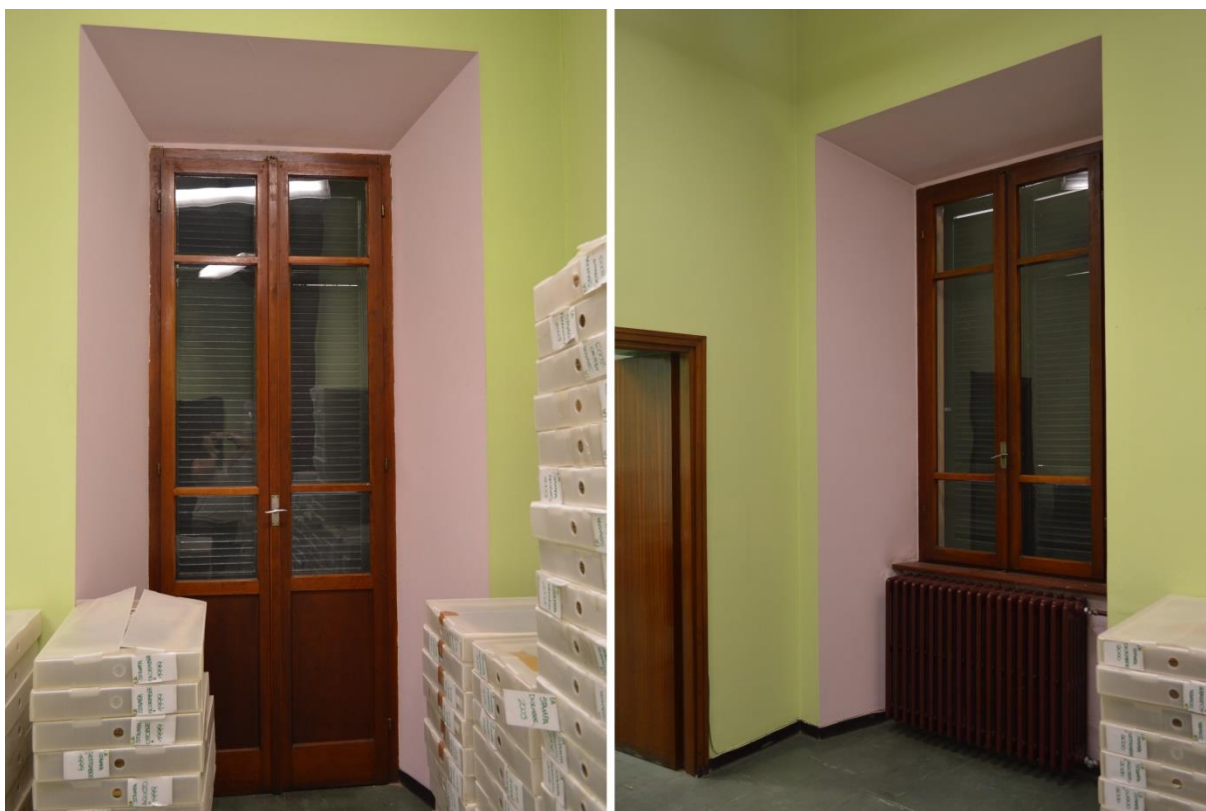
*F44. Stato di fatto, locale P1.01 – Serramenti interni*

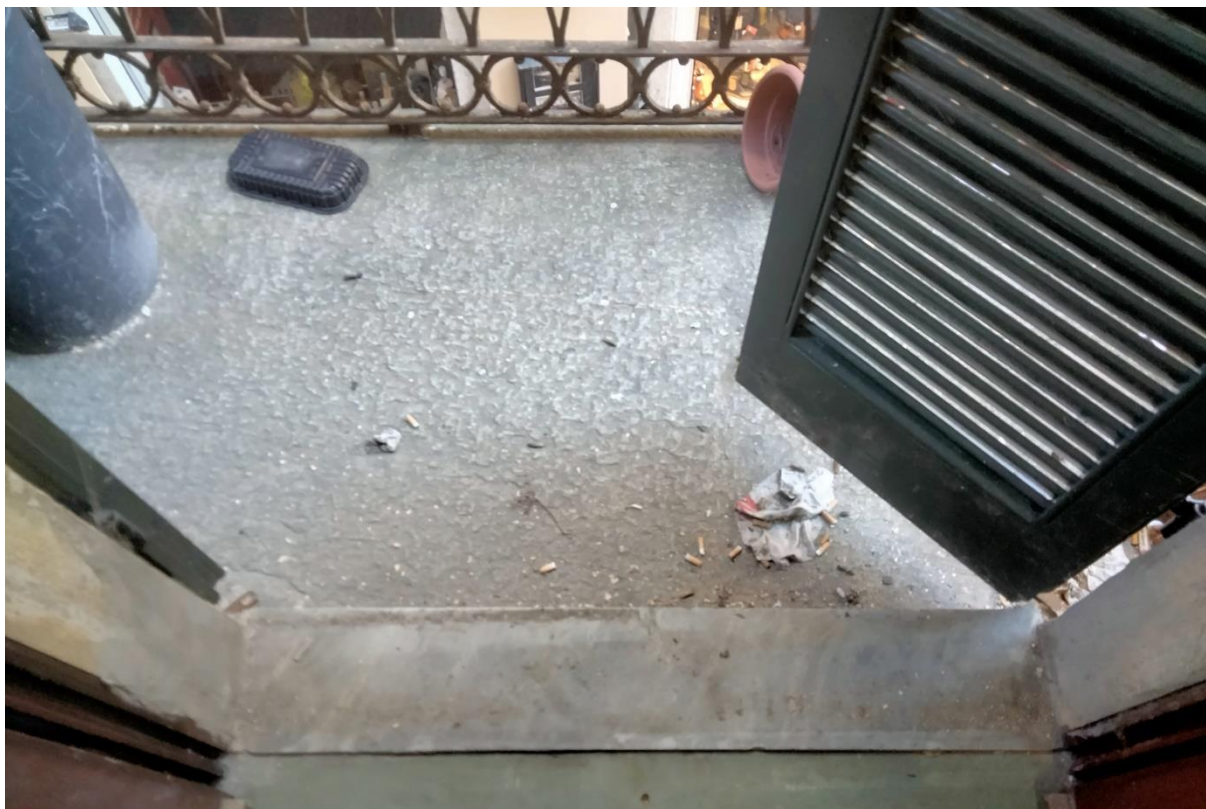
*F45. Stato di fatto, locale P1.03 – Soglia in marmo verso il balcone esterno in beola grigia bocciardata*

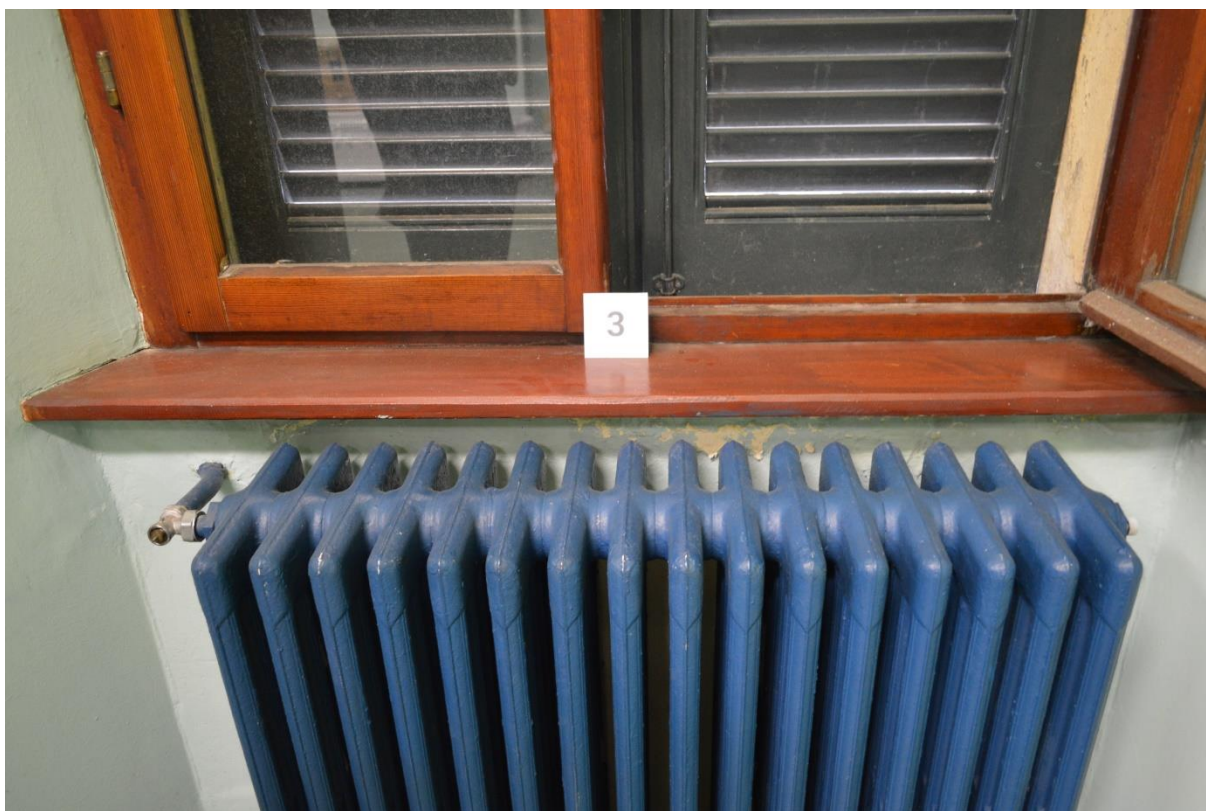
*F46. Stato di fatto, locale P1.03 – Serramenti interni e davanzale in legno naturale*

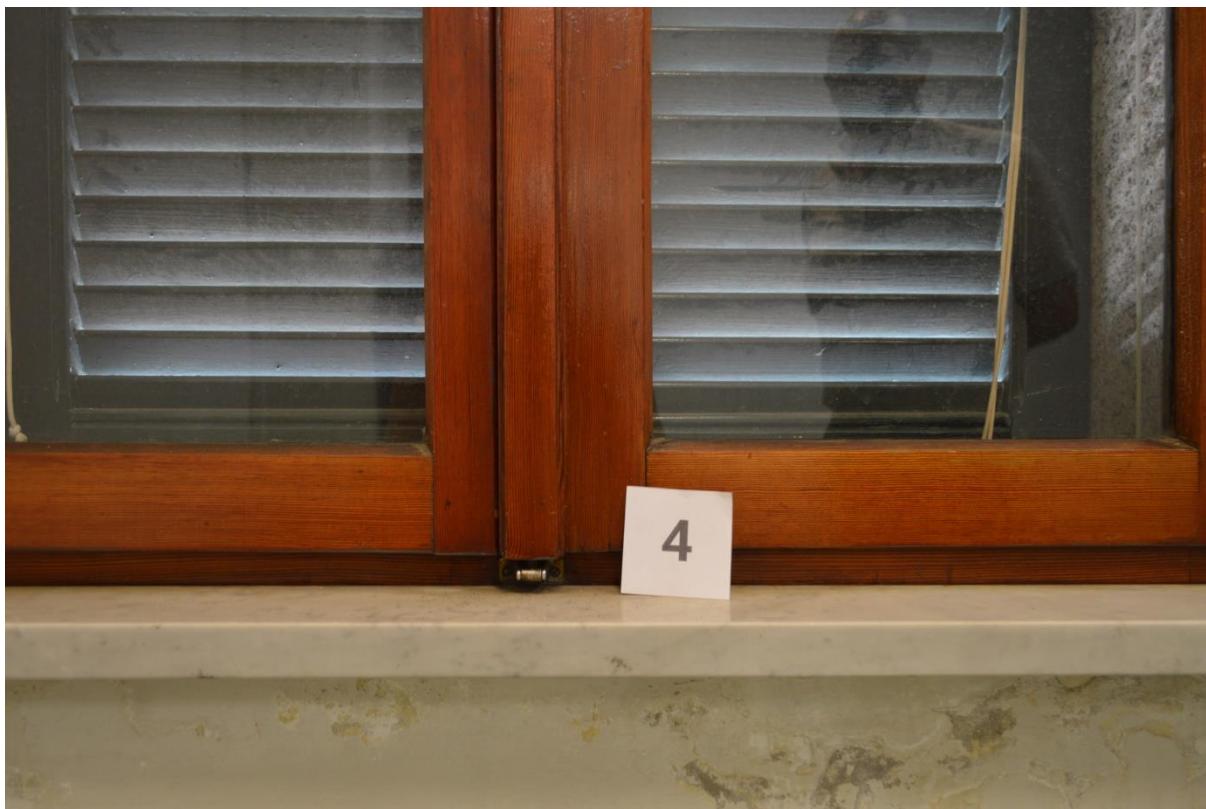
*F53. Stato di fatto, locali P1.05, P1.07 e P1.09 – Davanzali interni in marmo*
