LAVORI DI RIQUALIFICAZIONE EX CIVICA DELEGAZIONE  
CUP: F53D21001360005

### PROGETTO ESECUTIVO

### RELAZIONE FOTOGRAFICA

DATA  
15 DICEMBRE 2022

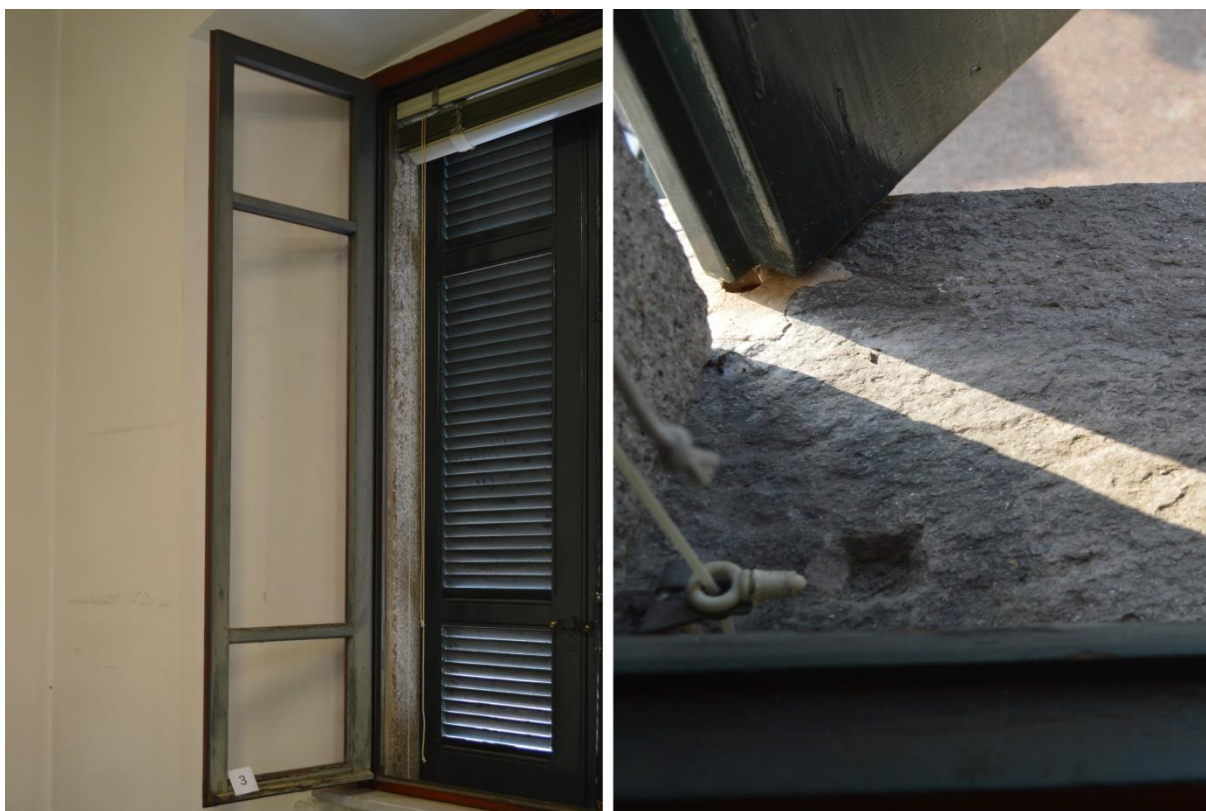
*F54. Stato di fatto, locali P1.05, P1.07 e P1.09 – Davanzali interni in marmo ed esterni in pietra*

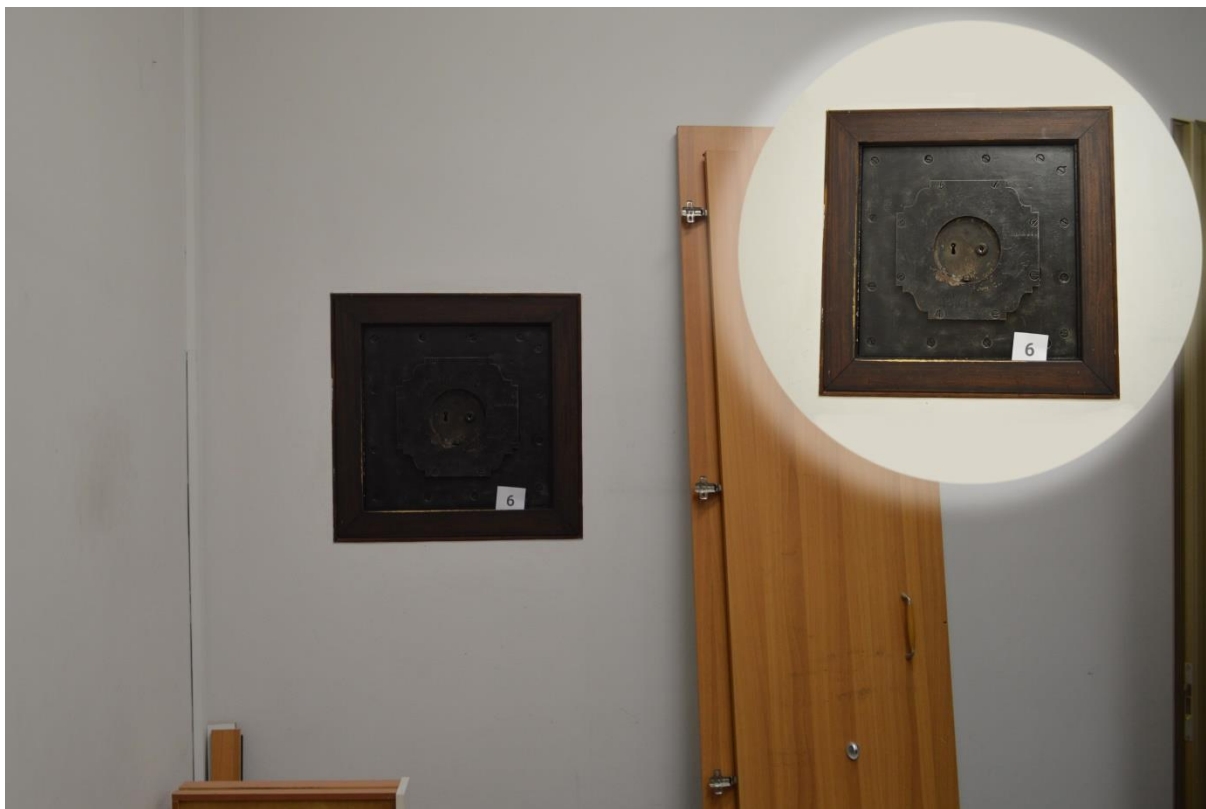
*F55. Stato di fatto, locale P1.05 – Particolare della cassaforte a muro esistente*

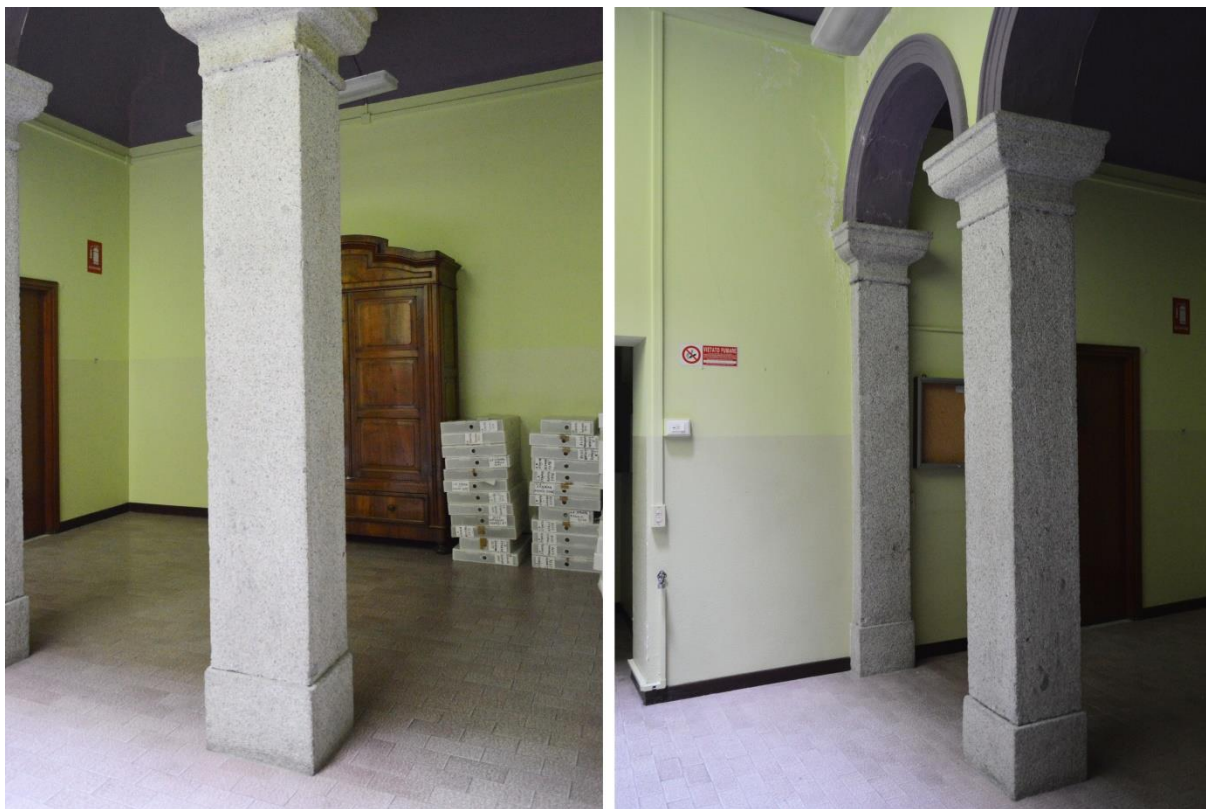
*F56. Stato di fatto, locali P1.06 e P1.08 – Particolare delle colonne esistenti*

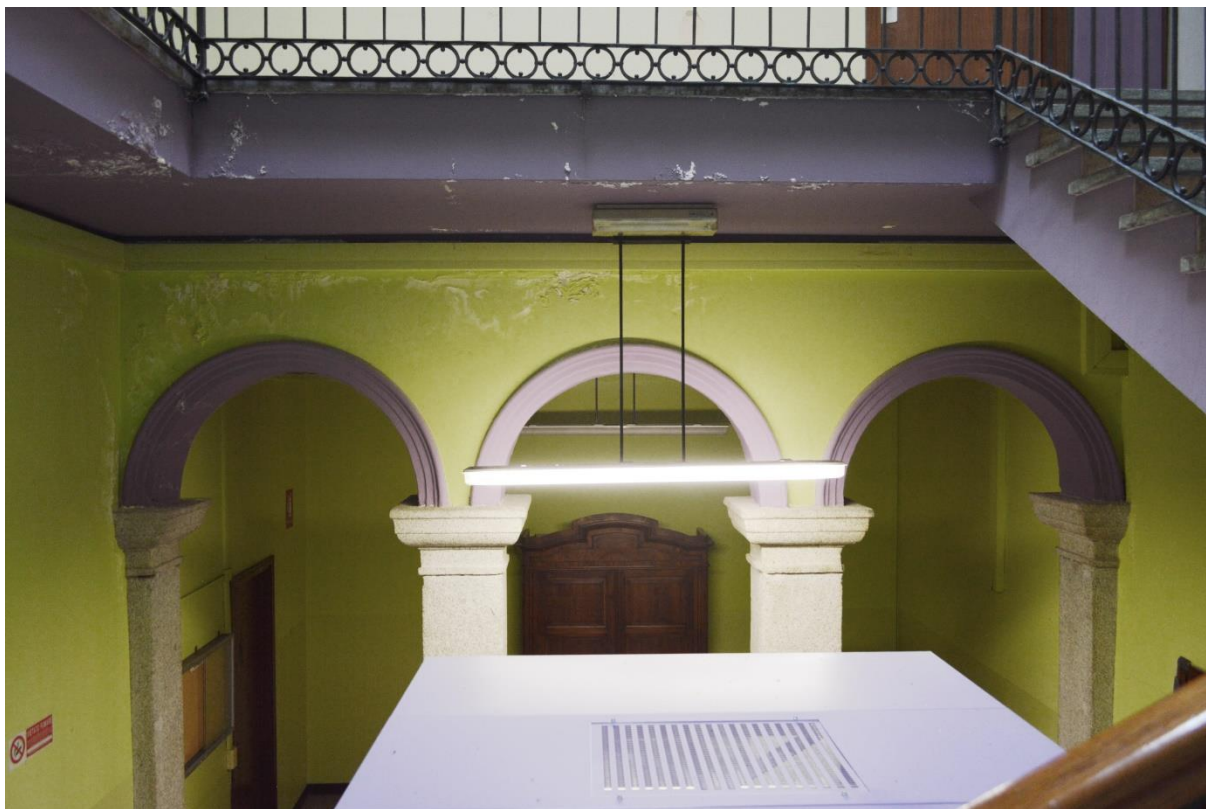
*F61. Stato di fatto, locali P1.06 e P1.08 – Vista dalla scala che conduce al secondo piano*

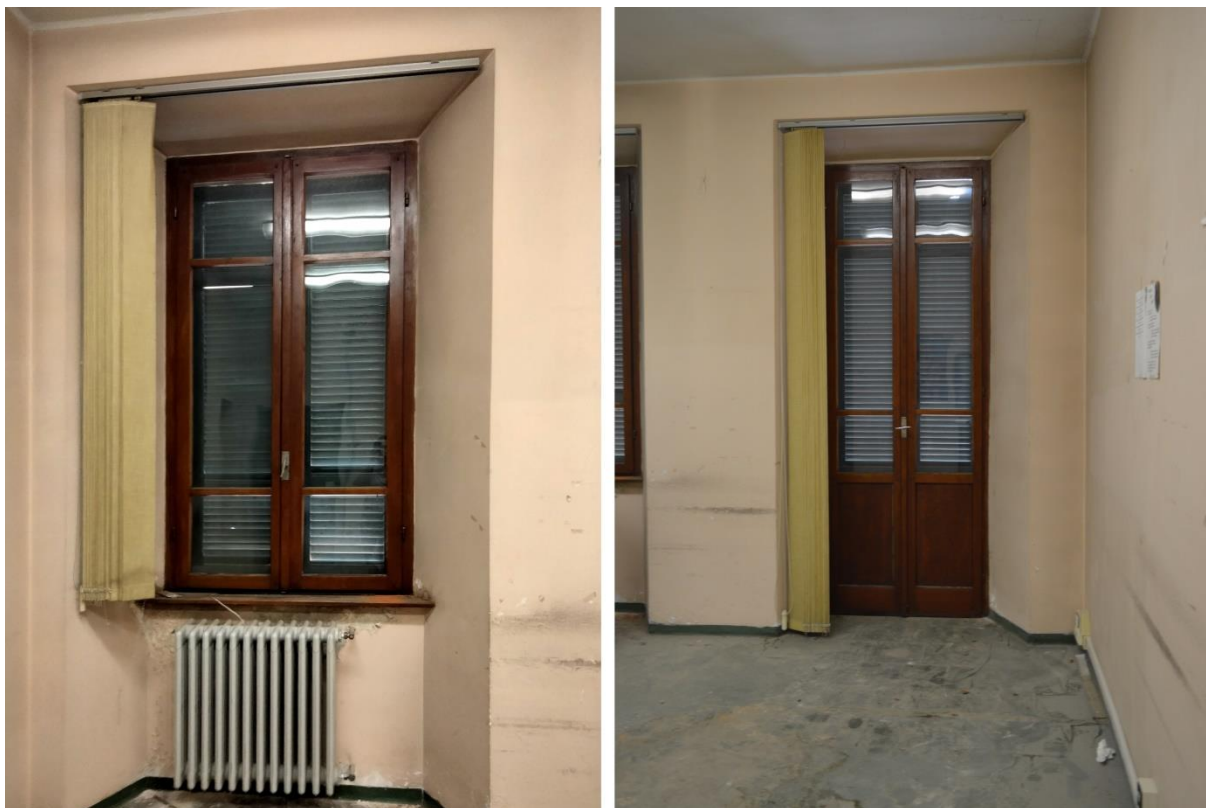
*F62. Stato di fatto, locali P2.02 e P2.05 – Serramenti interni*

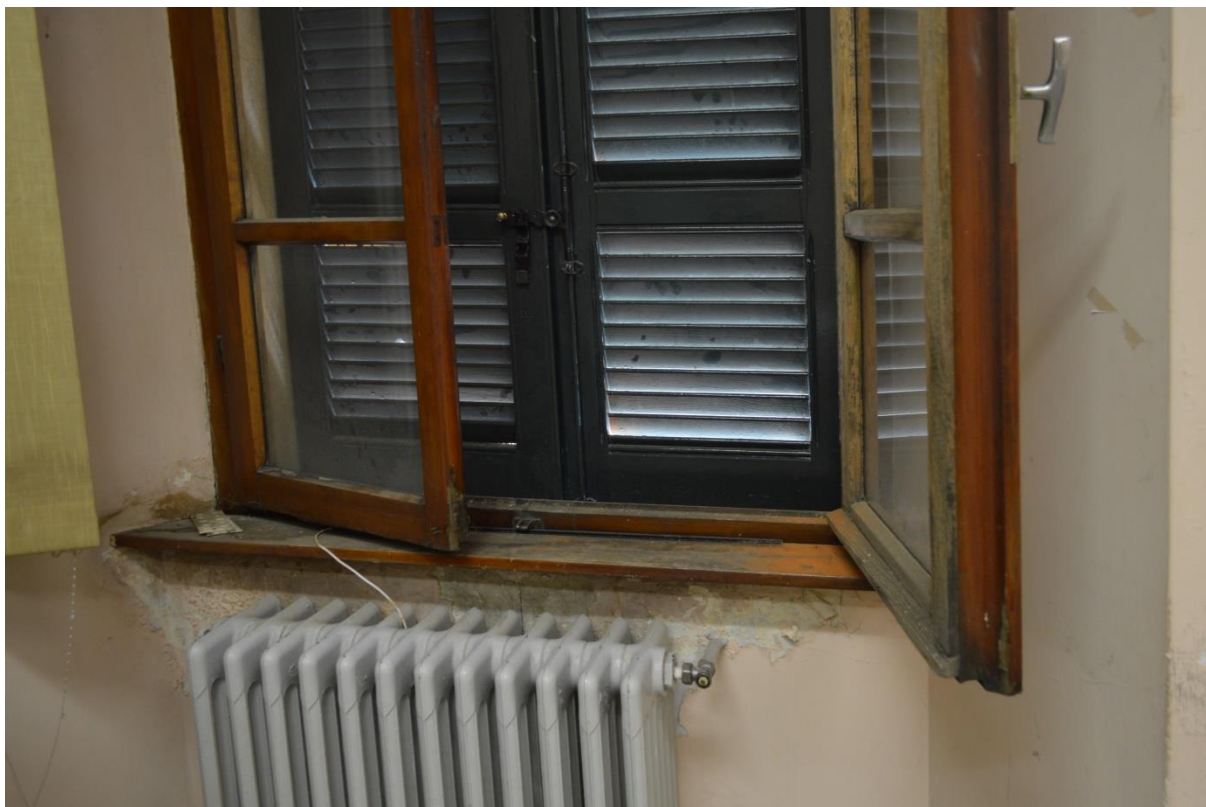
*F63. Stato di fatto, locale P2.02 – Serramenti interni e davanzale interni in legno*

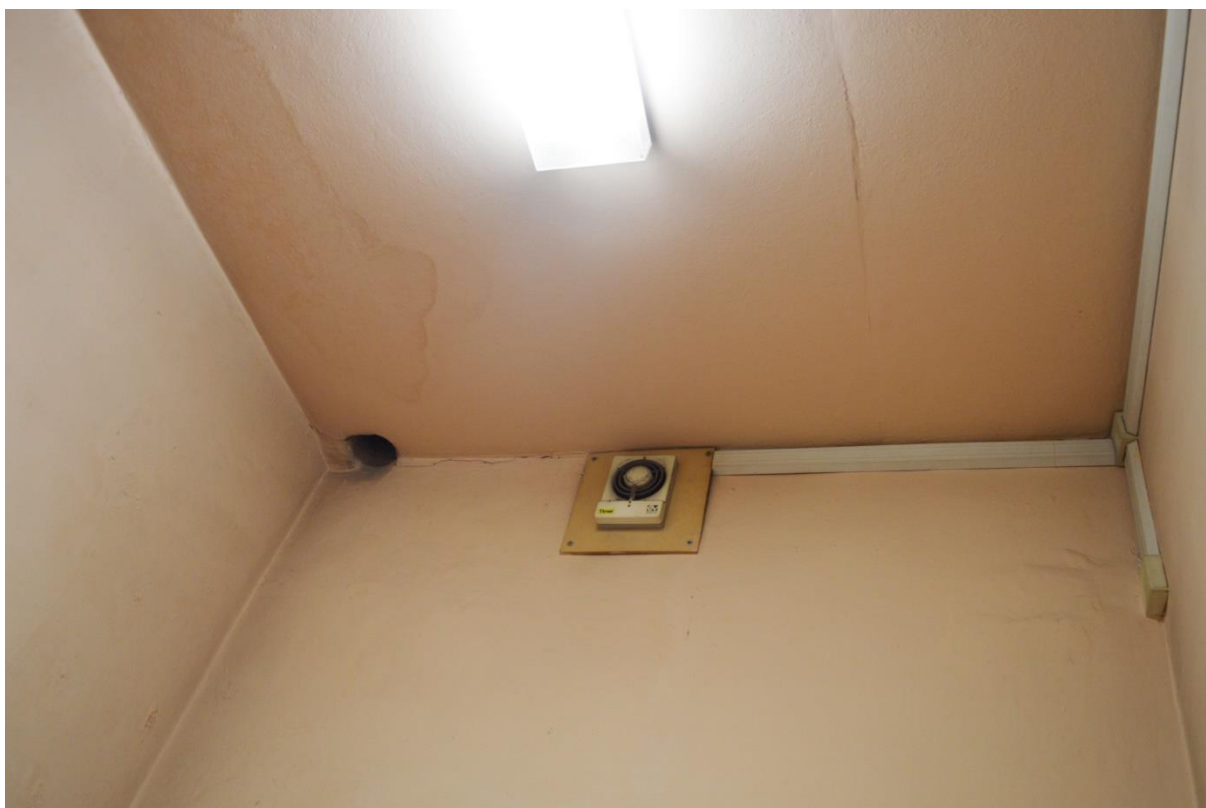
*F67. Stato di fatto, locale P2.04 – Soffitto – Prova per verifica solai esistenti*

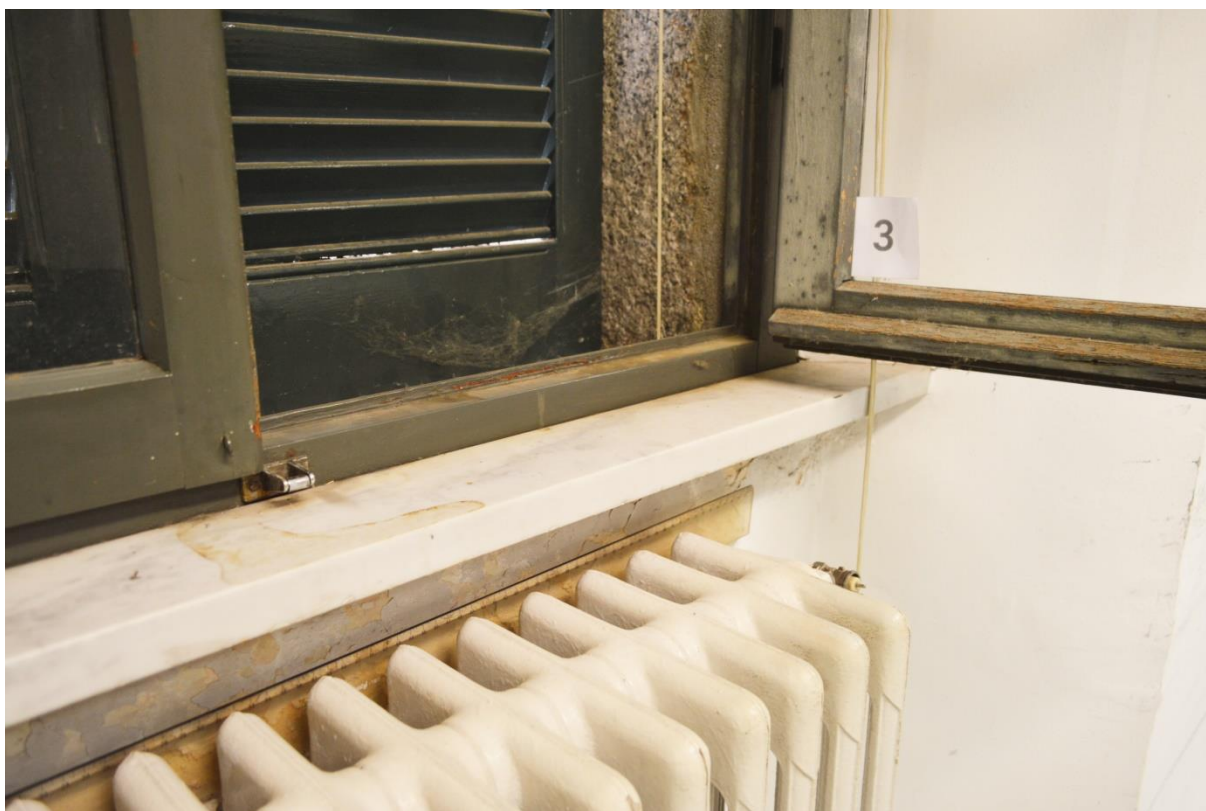
*F71. Stato di fatto, locale P2.07 – Davanzali in marmo e serramenti anche internamente verniciati*

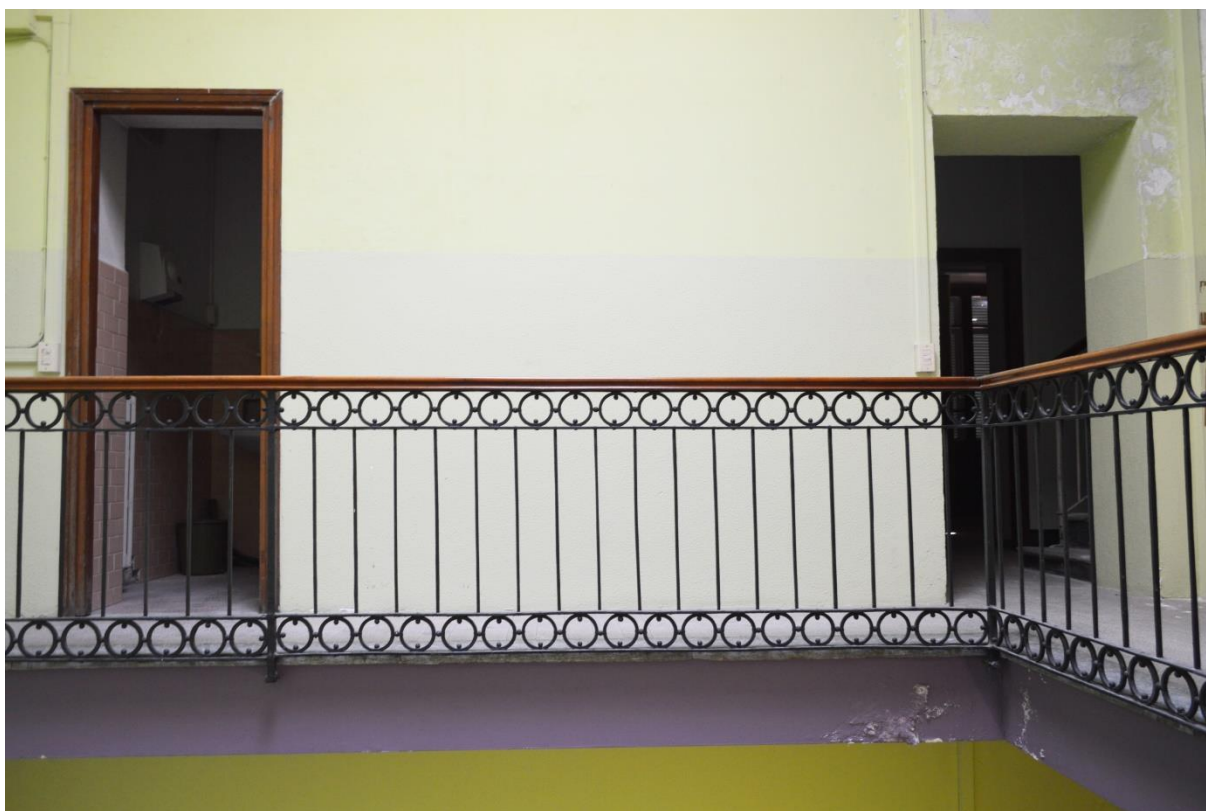
*F77. Stato di fatto, locale P2.08 – ballatoio di collegamento al bagno di servizio*

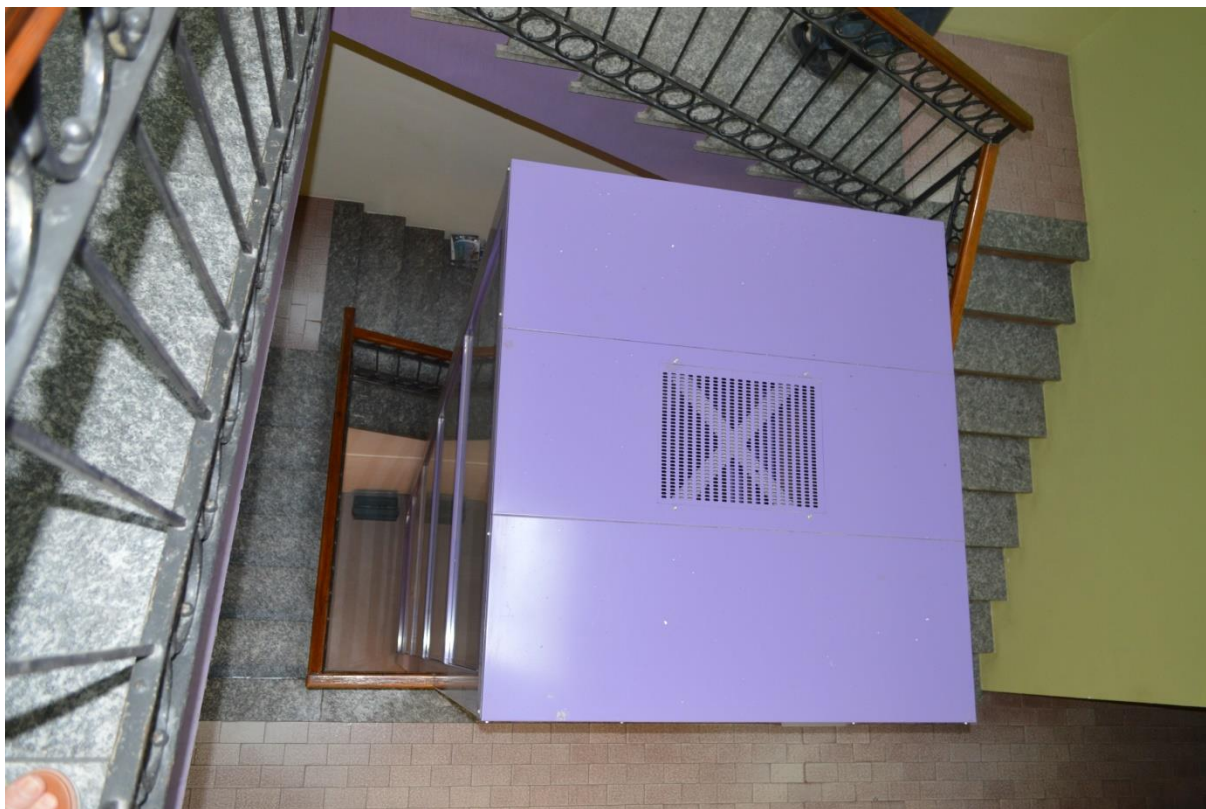
*F78. Stato di fatto, locale P2.08 – vista dal ballatoio dei piani sottostanti*

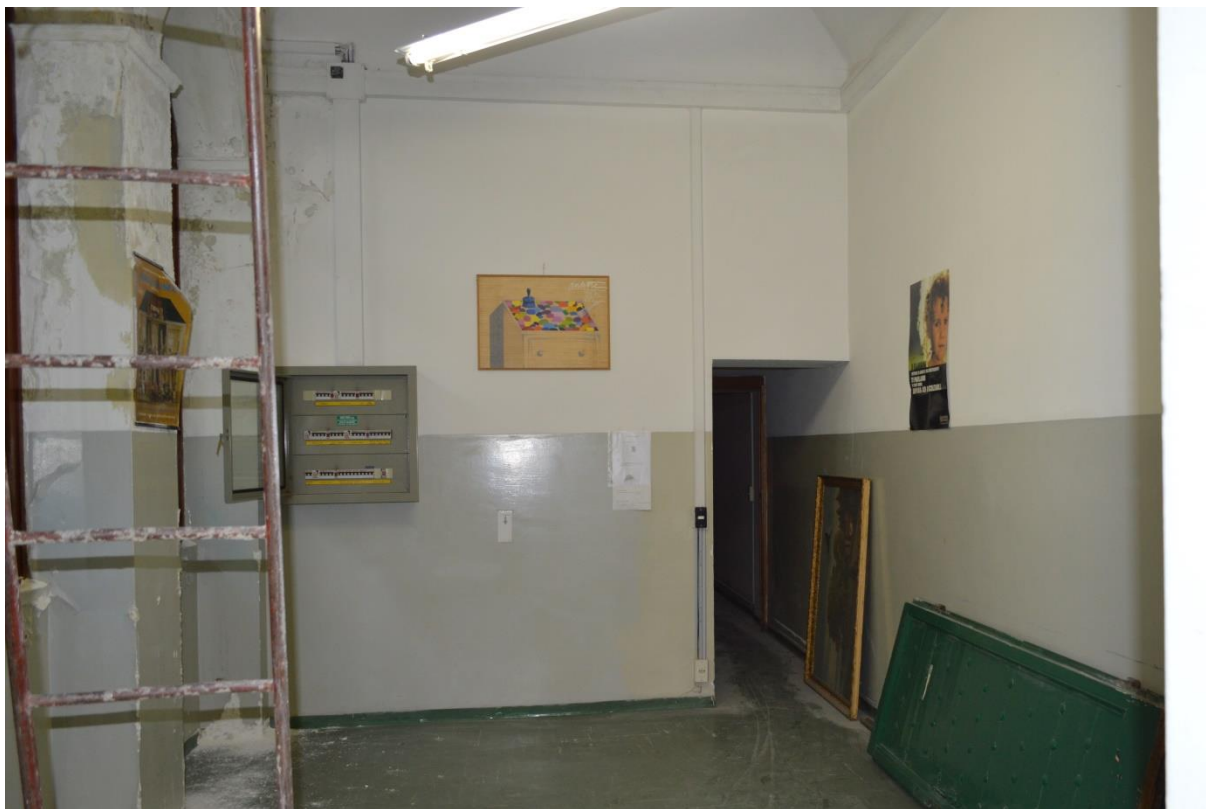
*F82. Stato di fatto, locale P2.10*

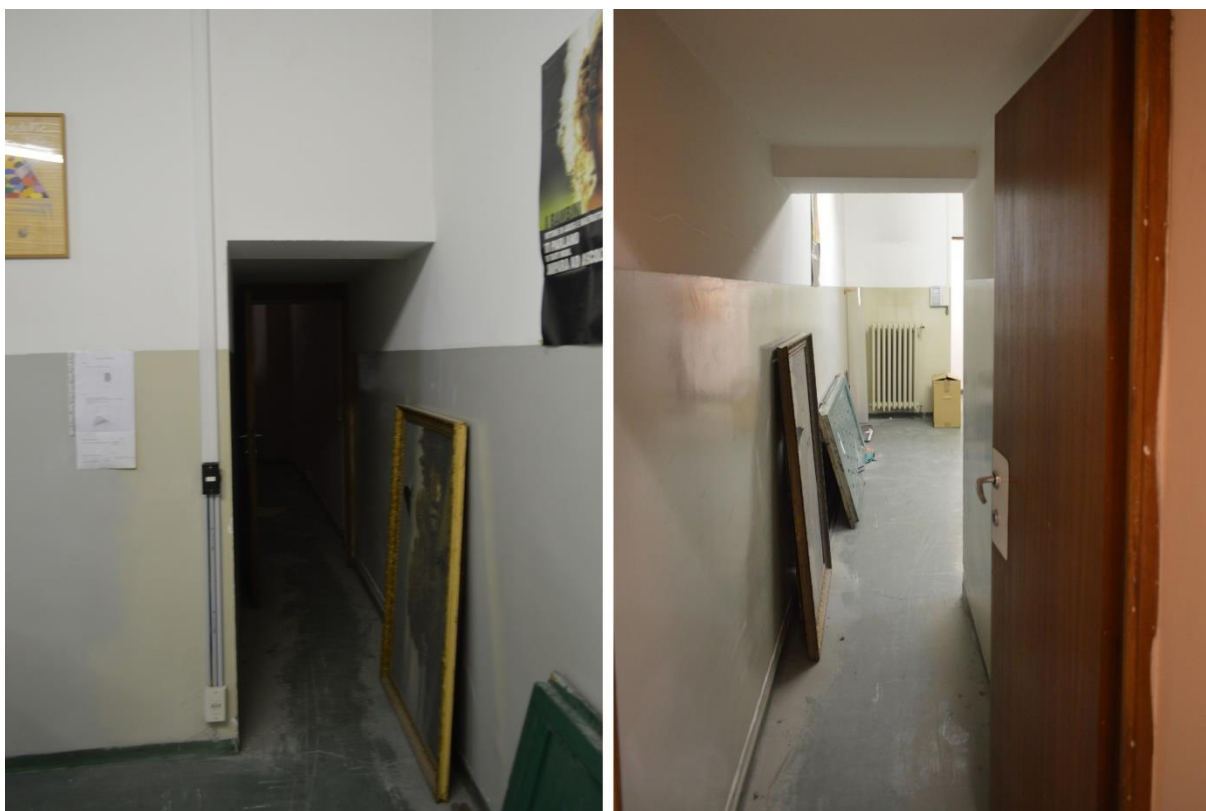
*F83. Stato di fatto, locale P2.01 – Disimpegno e passaggio a quota H200 cm*

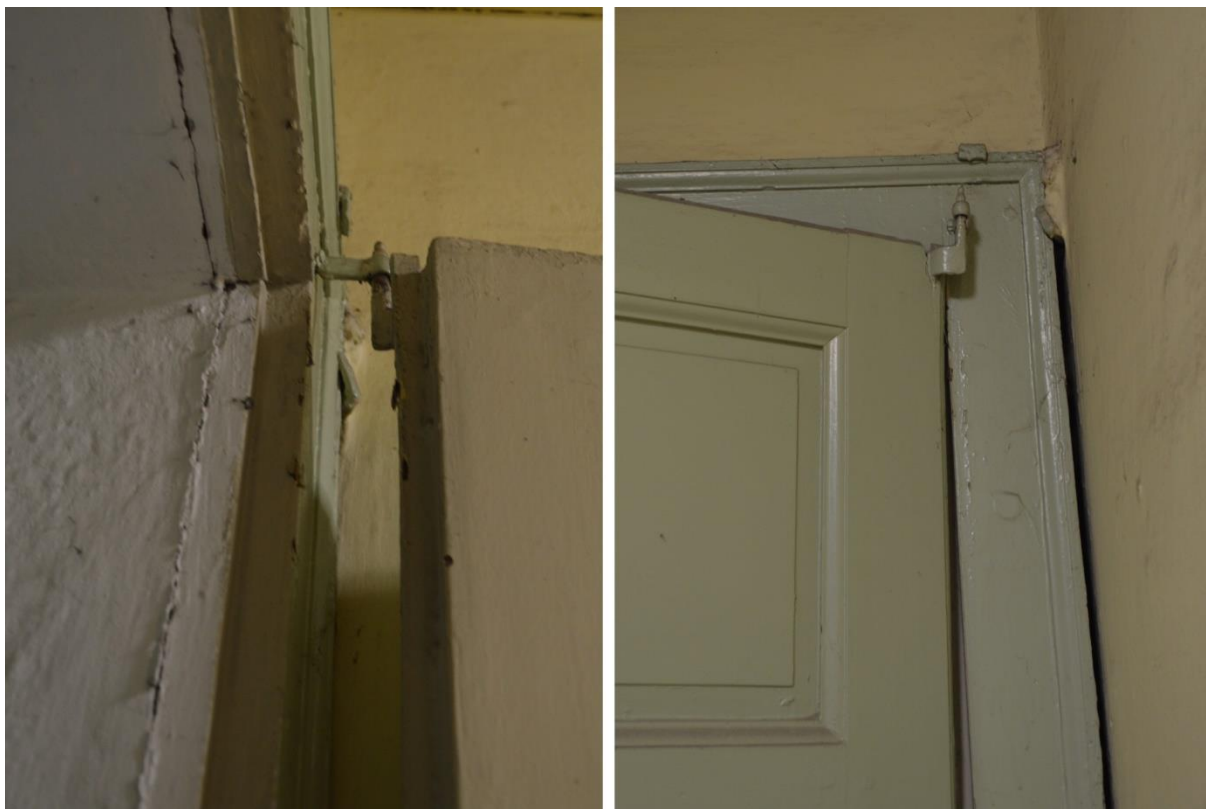
*F86. Stato di fatto, locale P3.01 – Particolare della porta in legno esistente di ingresso con apertura eccentrica*

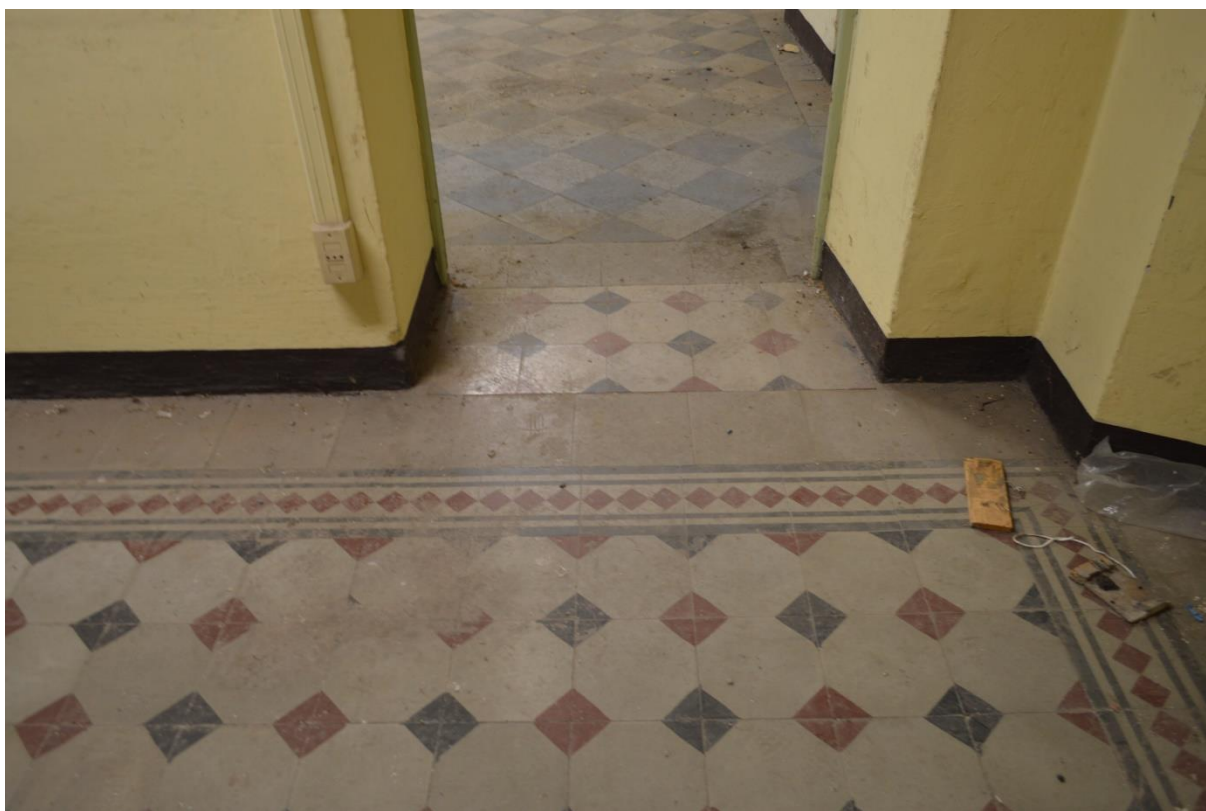
*F87. Stato di fatto, locale P3.01 – Particolare della pavimentazione in cementine (tipo 1)*

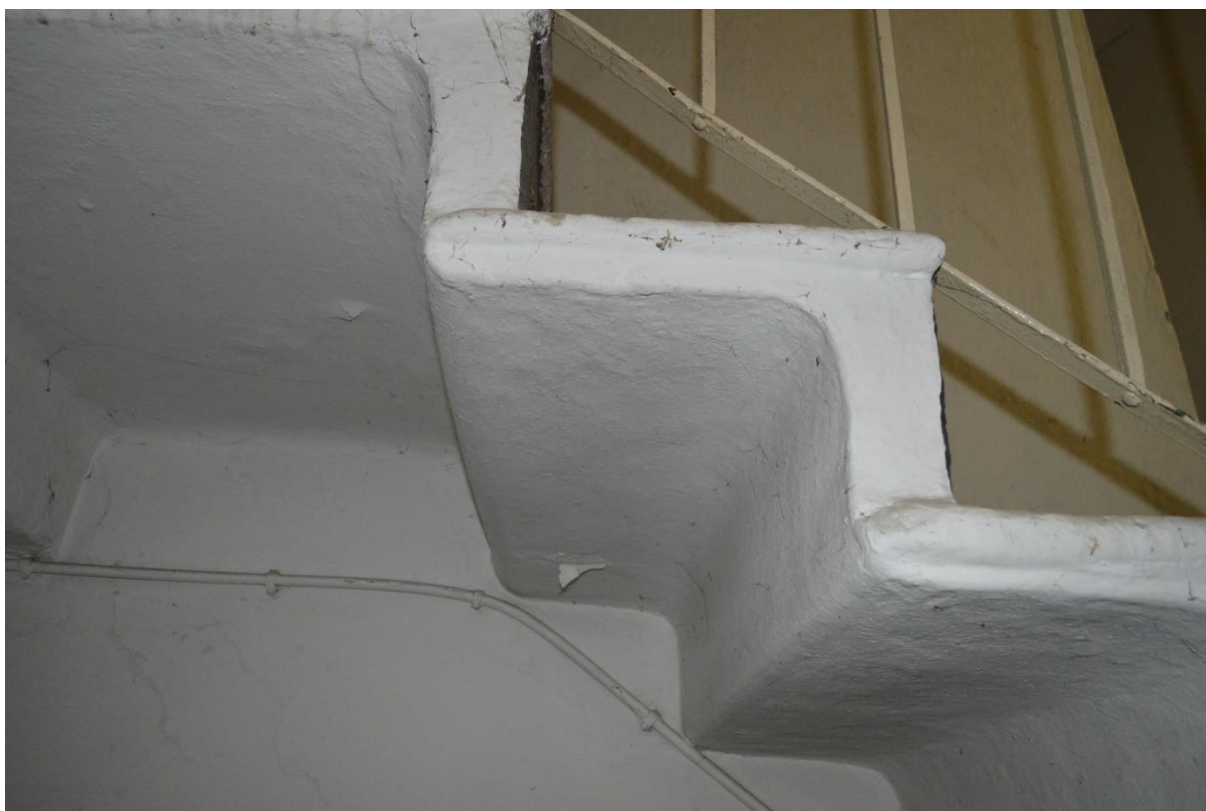
*F89. Stato di fatto, locale P3.02 – Particolare della scala in beola grigia e beola scura che prosegue verso il sottotetto*

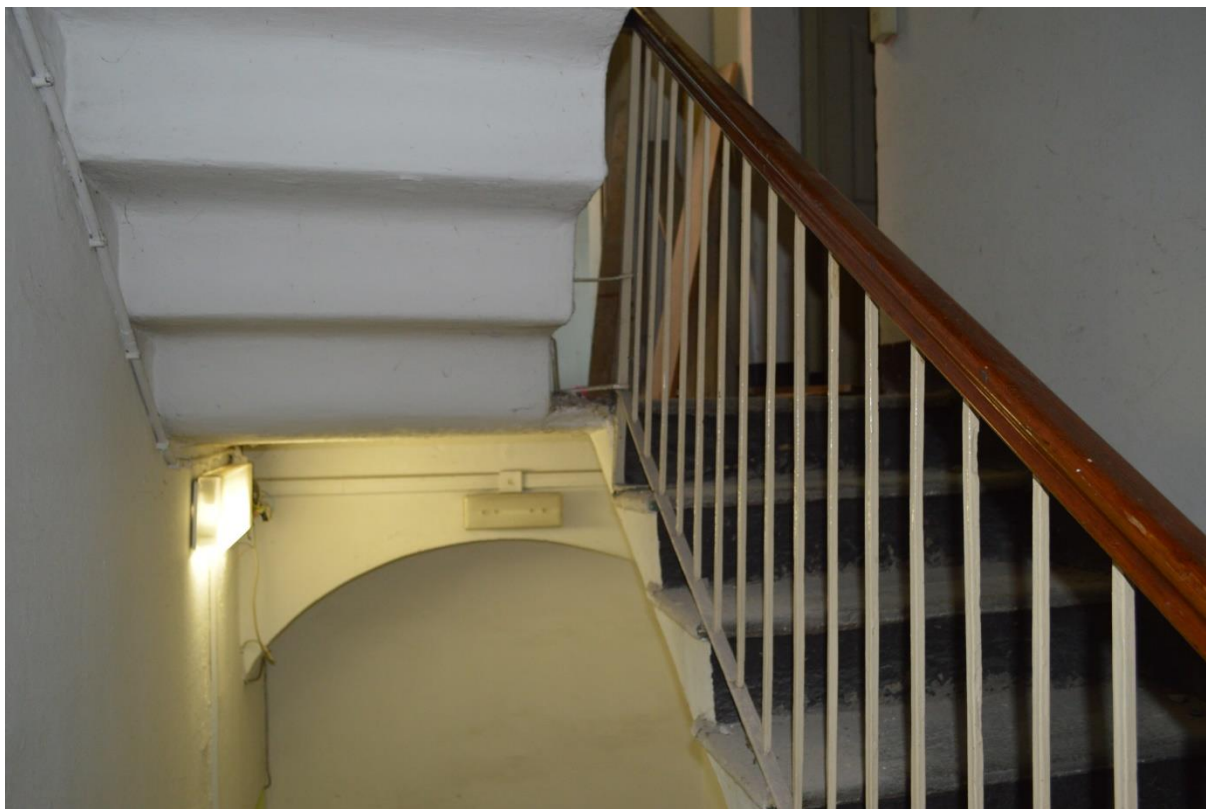
*F92. Stato di fatto, locale P3.02 – Scala che prosegue verso il sottotetto*

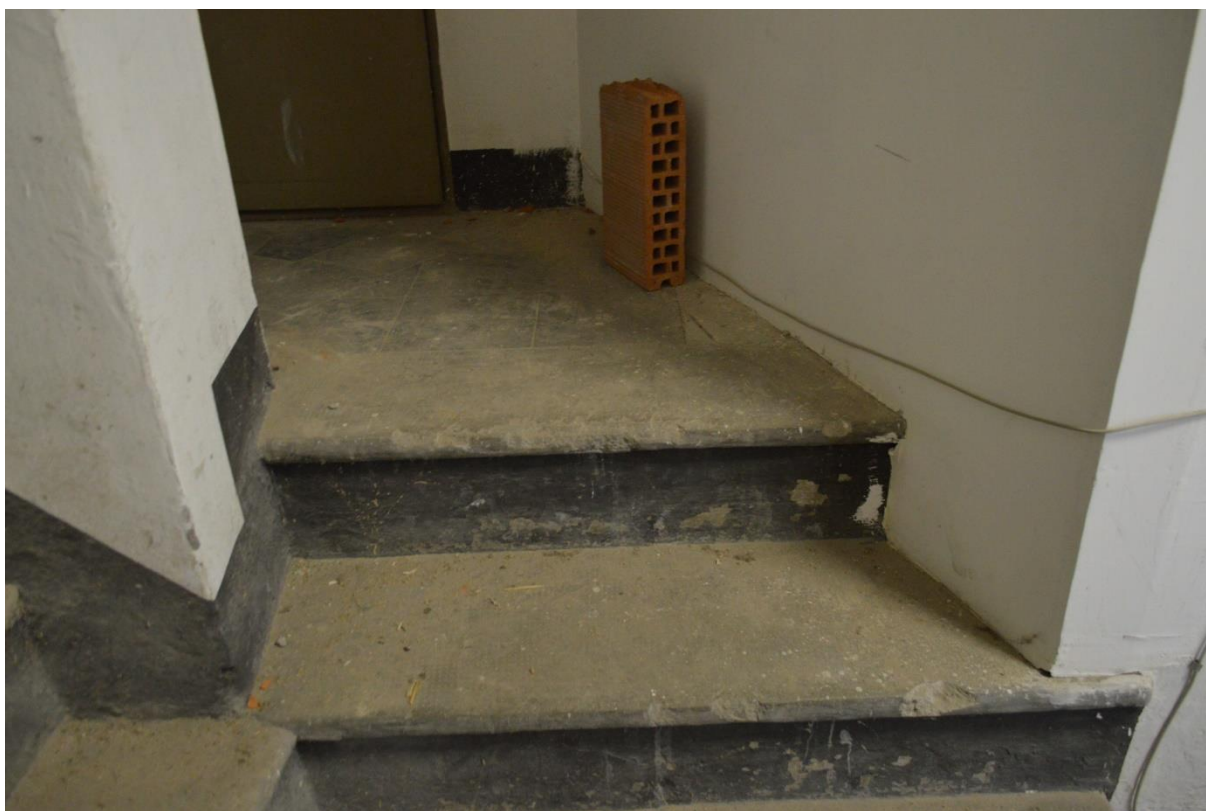
*F95. Stato di fatto, locale P3.02 – Gradini di accesso ai locali tecnici*

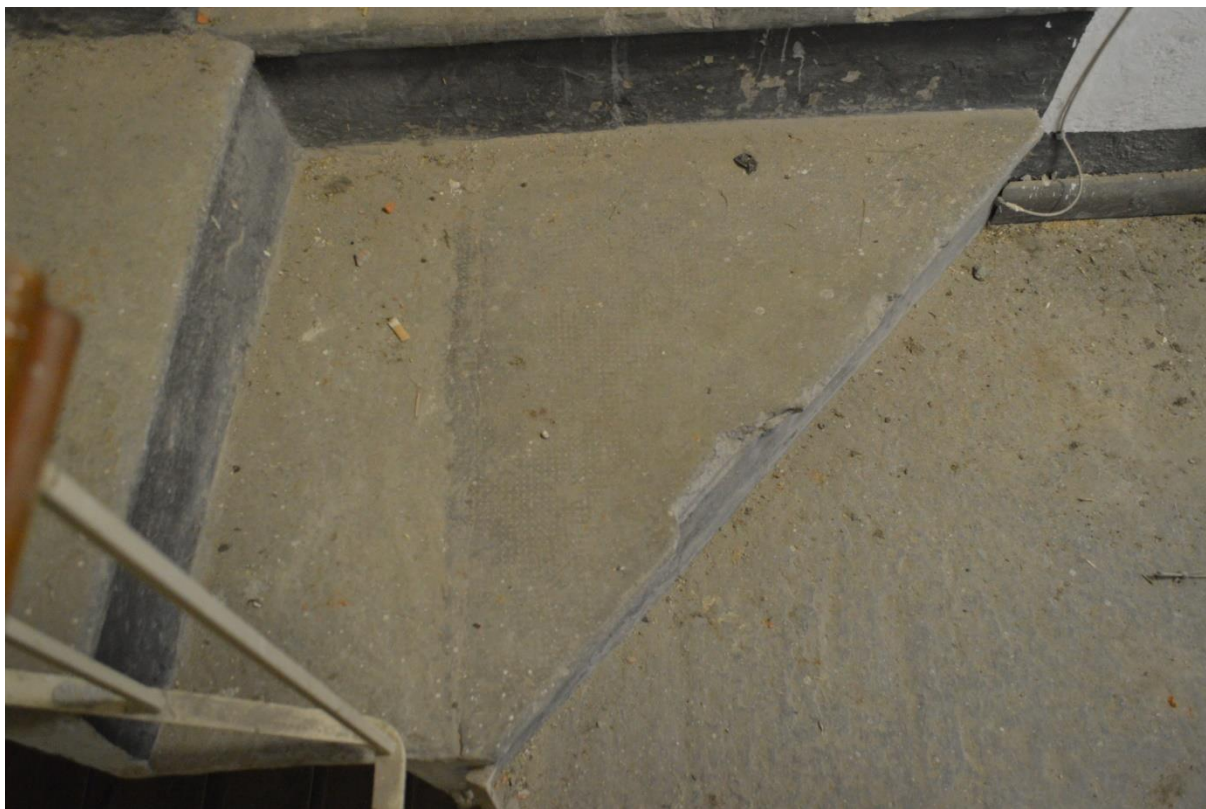
*F96. Stato di fatto, locale P3.02 – Particolare dei gradini in battuto di cemento a imitazione di quello in pietra – Realizzati in un secondo momento per il collegamento con i locali tecnici*

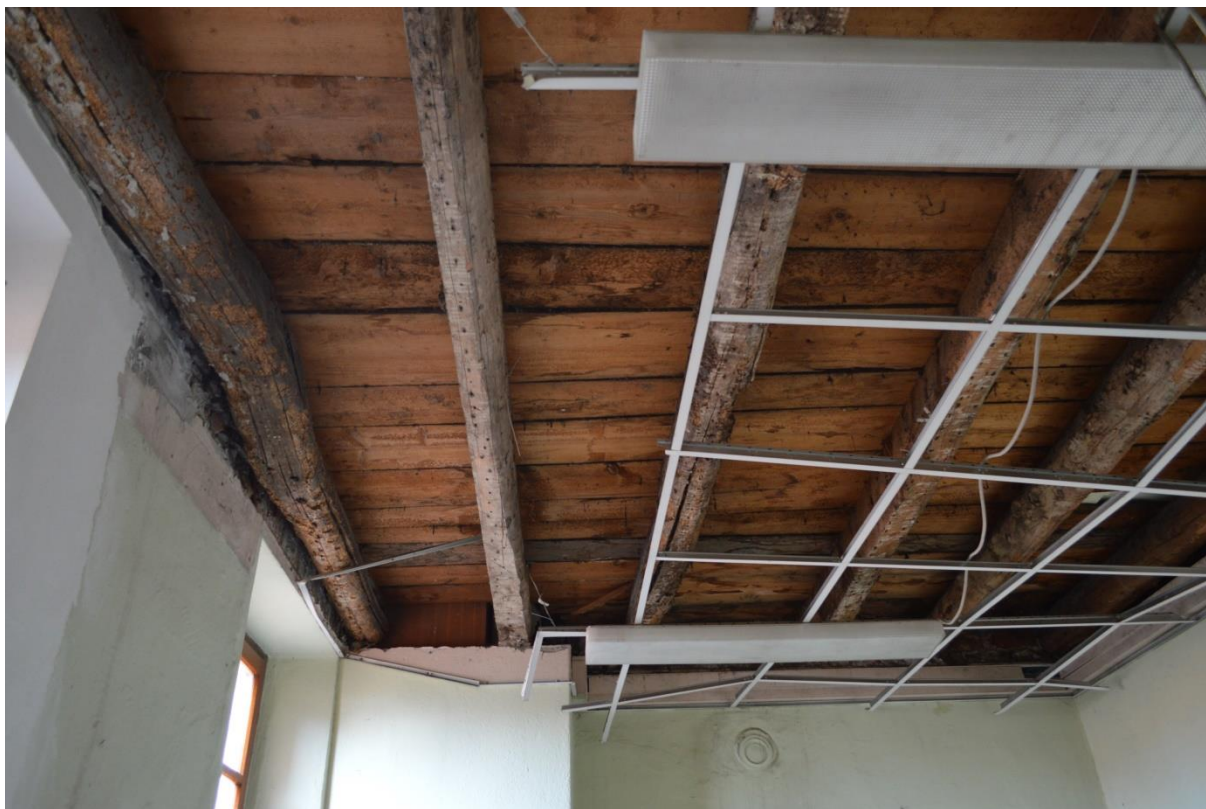
*F100. Stato di fatto, locale P3.04 – Solaio in legno e struttura di controsoffitto recente*

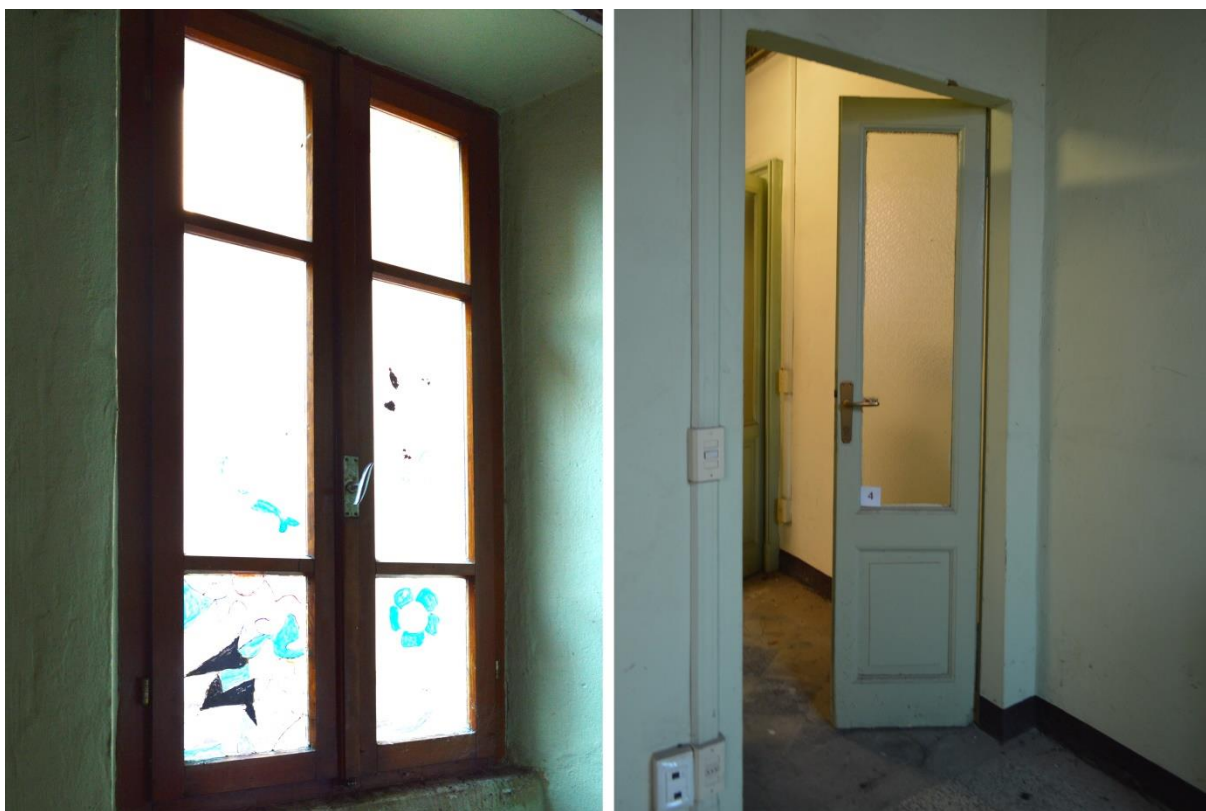
*F101. Stato di fatto, locale P3.04 – Particolare delle porte in legno esistenti e dei serramenti*

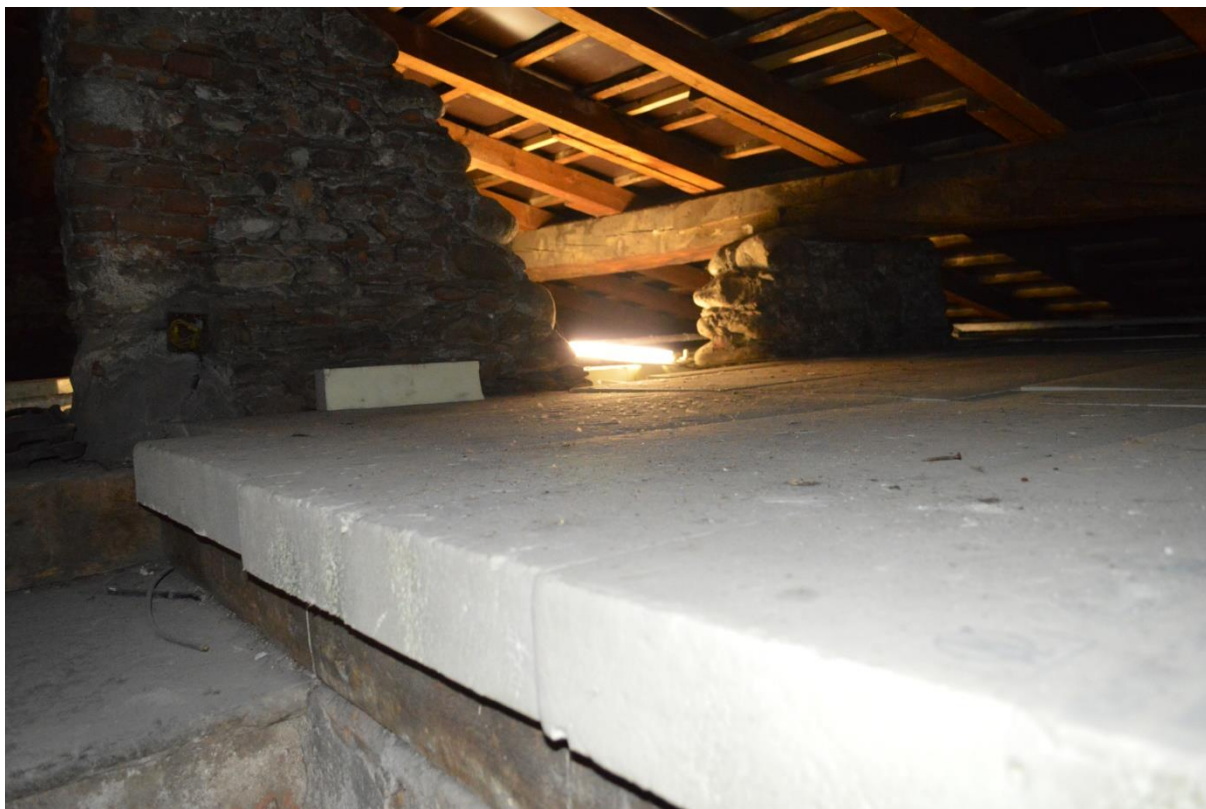
*F105. Stato di fatto, sottotetto – particolare dell'isolante attualmente esistente*
