RIQUALIFICAZIONE PALAZZO CIOJA VERBANIA SUNA

PROGETTO DEFINITIVO

RELAZIONE GENERALE

REDAZIONE	LOPREVITE_ICIS	CODICE GENERALE ELABORATO							
		L2690	PD	A	RG	00	01		
		<small>CODICE OPERA</small>	<small>LIVELLO PROGETTO</small>	<small>CATEGORIA</small>	<small>DOCUMENTO</small>	<small>N. ELABORATO</small>	<small>REVISIONE</small>		
CONTROLLO	LOPREVITE_ICIS	NOTE EMISSIONI				SCALA			
		r00	Agosto 2022	Prima emissione Progetto Definitivo		-			
		r01	Ottobre 2022	Revisione a seguito di attività di verifica					
AUTORIZZAZIONE	LUCIANI_ICIS					DATA			
						OTTOBRE 2022

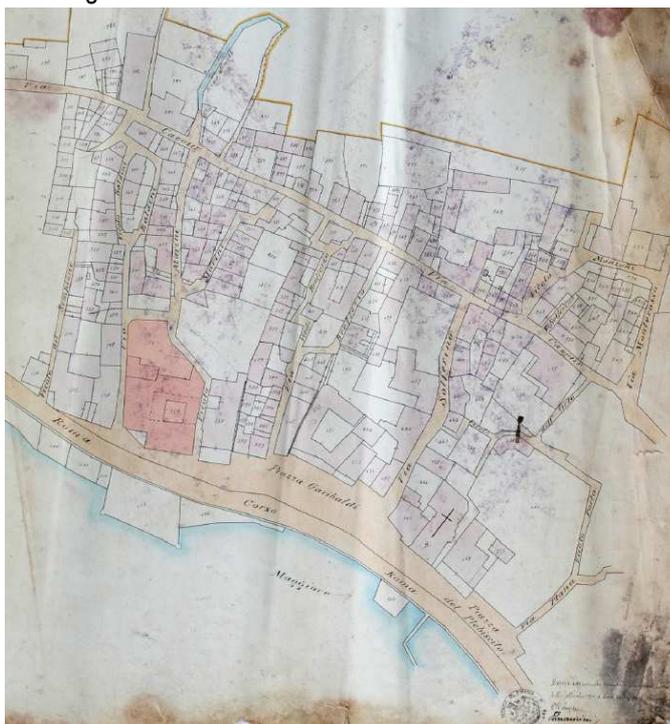
Aggiornamento del 1914 del Catasto Rabbini. Il palazzo presenta già la configurazione attuale, con le addizioni rispetto all'impianto originario. La roggia è già coperta (fonte: Archivio di Stato di Verbania)

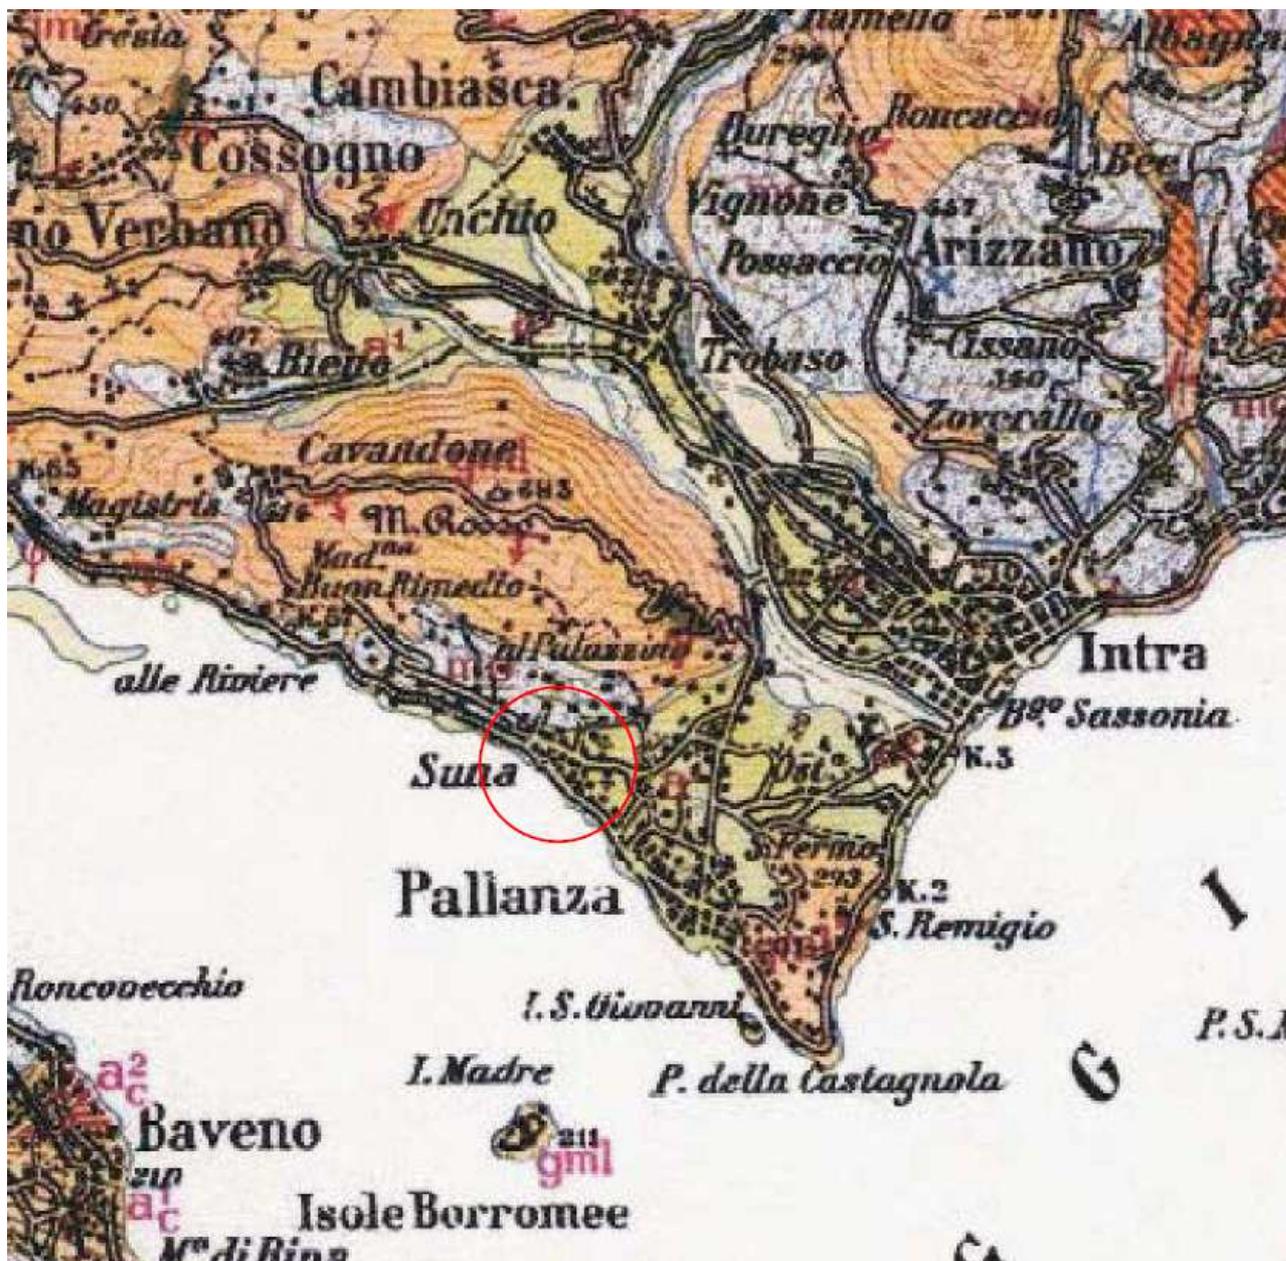
Carta geologica

Come osservabile sullo stralcio cartografico allegato tratto dal foglio 31 "Varese" della Carta Geologica d'Italia nel settore oggetto di studio sono presenti le alluvioni terrazzate che ricoprono il substrato roccioso rappresentato da rocce indicate con la sigla **gml** e definite come "micascisti a biotite e muscovite talvolta granatiferi con gneiss minuti intercalati. Filoni di quarzo".

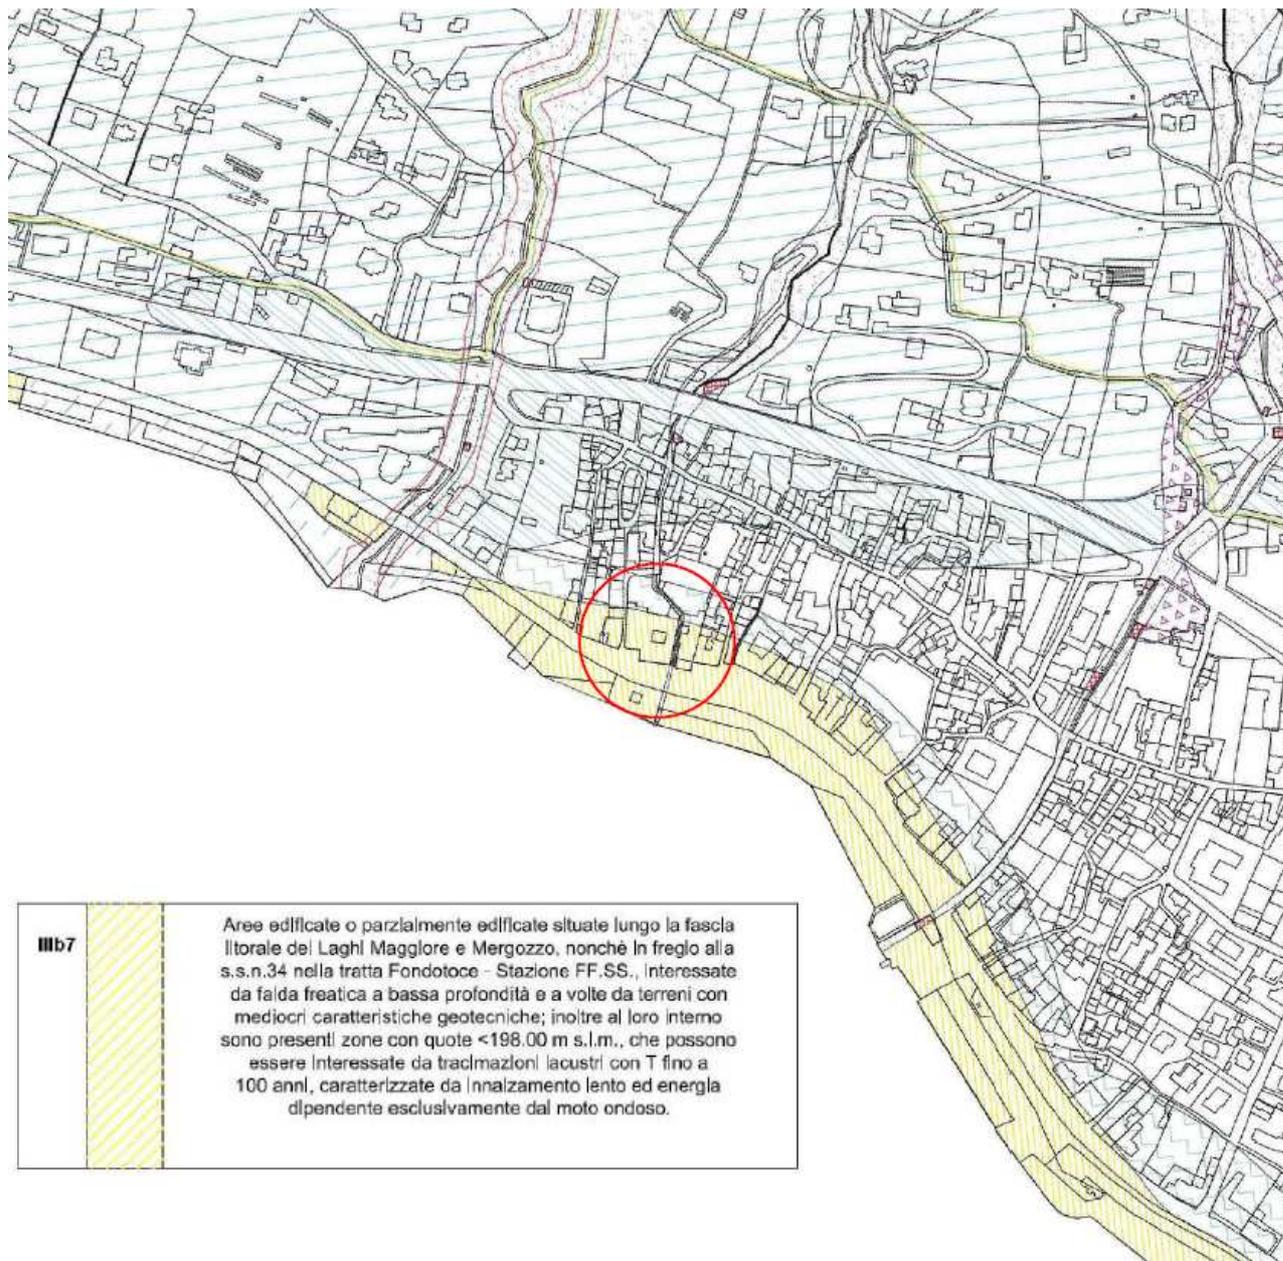
Carta di sintesi

Interessate da falda freatica a bassa profondità e a volte da terreni con mediocri caratteristiche geotecniche; inoltre al loro interno sono presenti zone con quote < 198,00 m s.l.m., che possono essere interessate da tracimazioni lacustri con T fino a 100 anni, caratterizzate da innalzamento lento ed energia dipendente esclusivamente dal moto ondoso”.

Il rischio in queste aree è definito da basso a moderato. La zona immediatamente a monte dell'edificio ricade invece in classe di pericolosità IIc ovvero tra le “aree subpianeggianti, a volte debolmente depresse, costituite da terreni alluvionali o morenici, generalmente a discrete caratteristiche geotecniche, caratterizzate da presenza di falda periodicamente abbastanza superficiale ($\leq 3\text{m}$) e/o da fenomeni di ristagno e, localmente, da allagamento lacustre per $\text{Tr} > 50\text{-}100$ anni”. Il rischio in questi settori è stato definito basso.

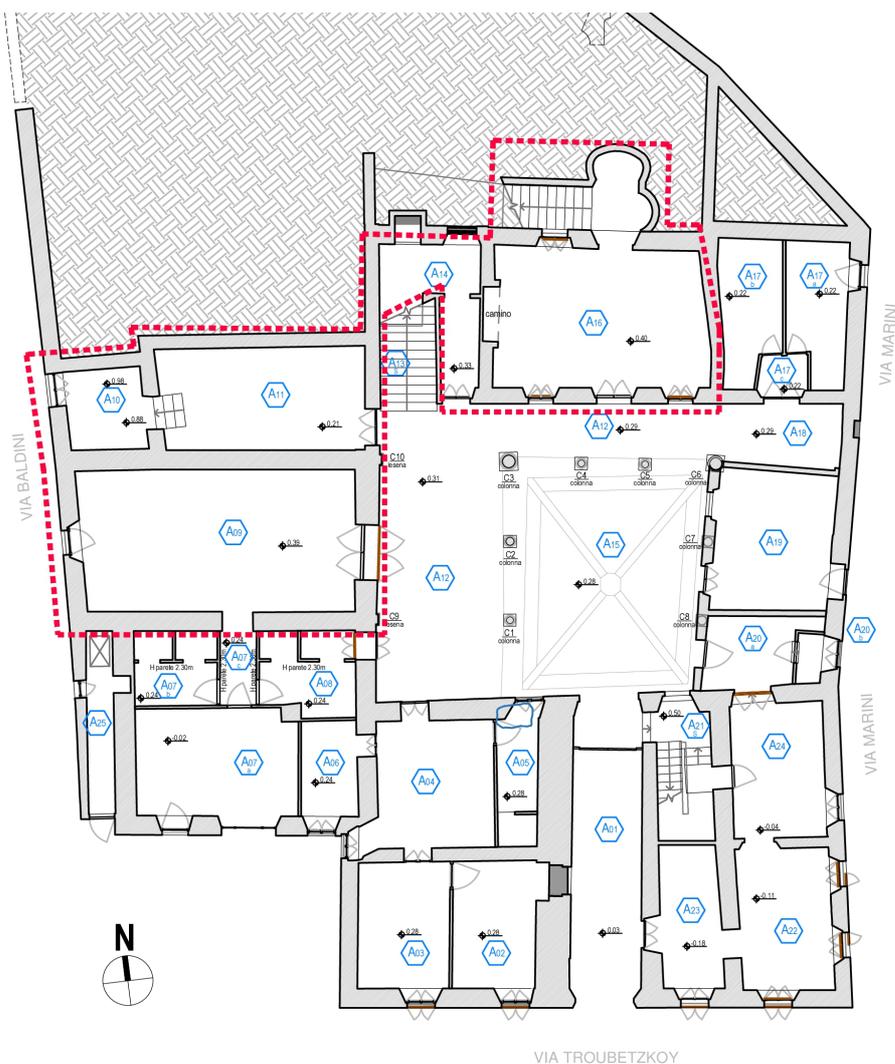
Piano terra

Come già indicato dal preliminare posto a base di gara alcuni locali dell'immobile sono per ora esclusi dall'intervento di recupero. Al **piano terra** restano esclusi i **locali A09, A10, A11, A14, A16** che vedranno esclusivamente eseguiti gli interventi previsti sui serramenti esterni e gli interventi di consolidamento strutturale (se previsti).

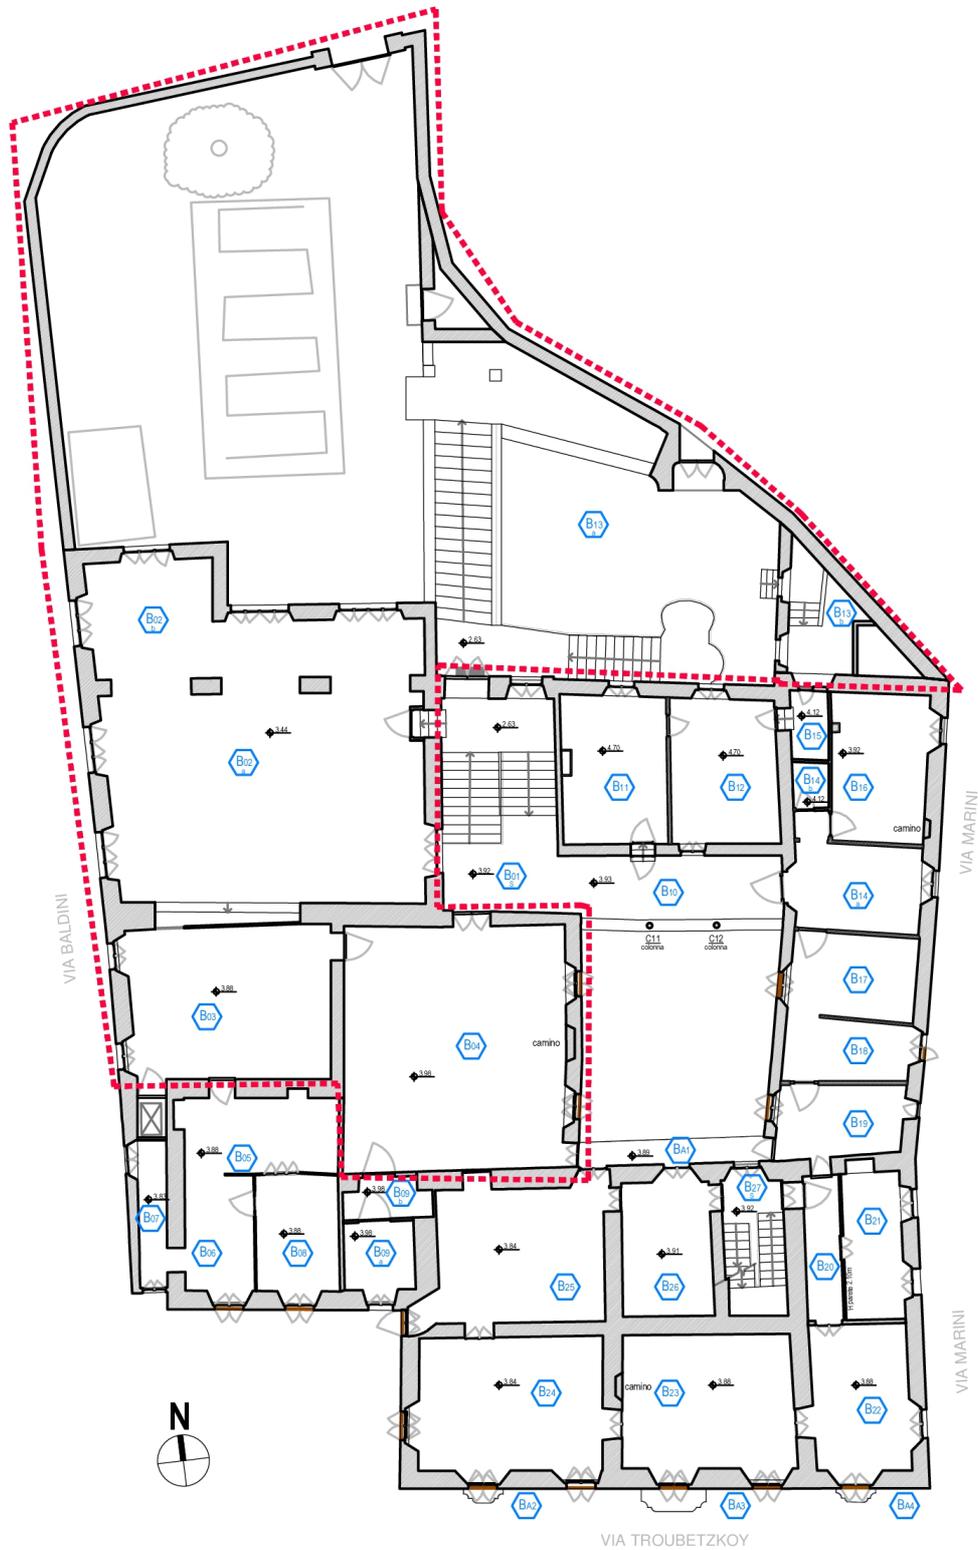
Piano primo

Al **primo piano** restano esclusi i locali **B02a, B2b, B03, B04, B13a, B13b** che saranno esclusivamente interessati dagli interventi previsti sui serramenti esterni e gli interventi di consolidamento strutturale (se previsti). Restano esclusi dal presente progetto il cortile esterno e il muro di confine.

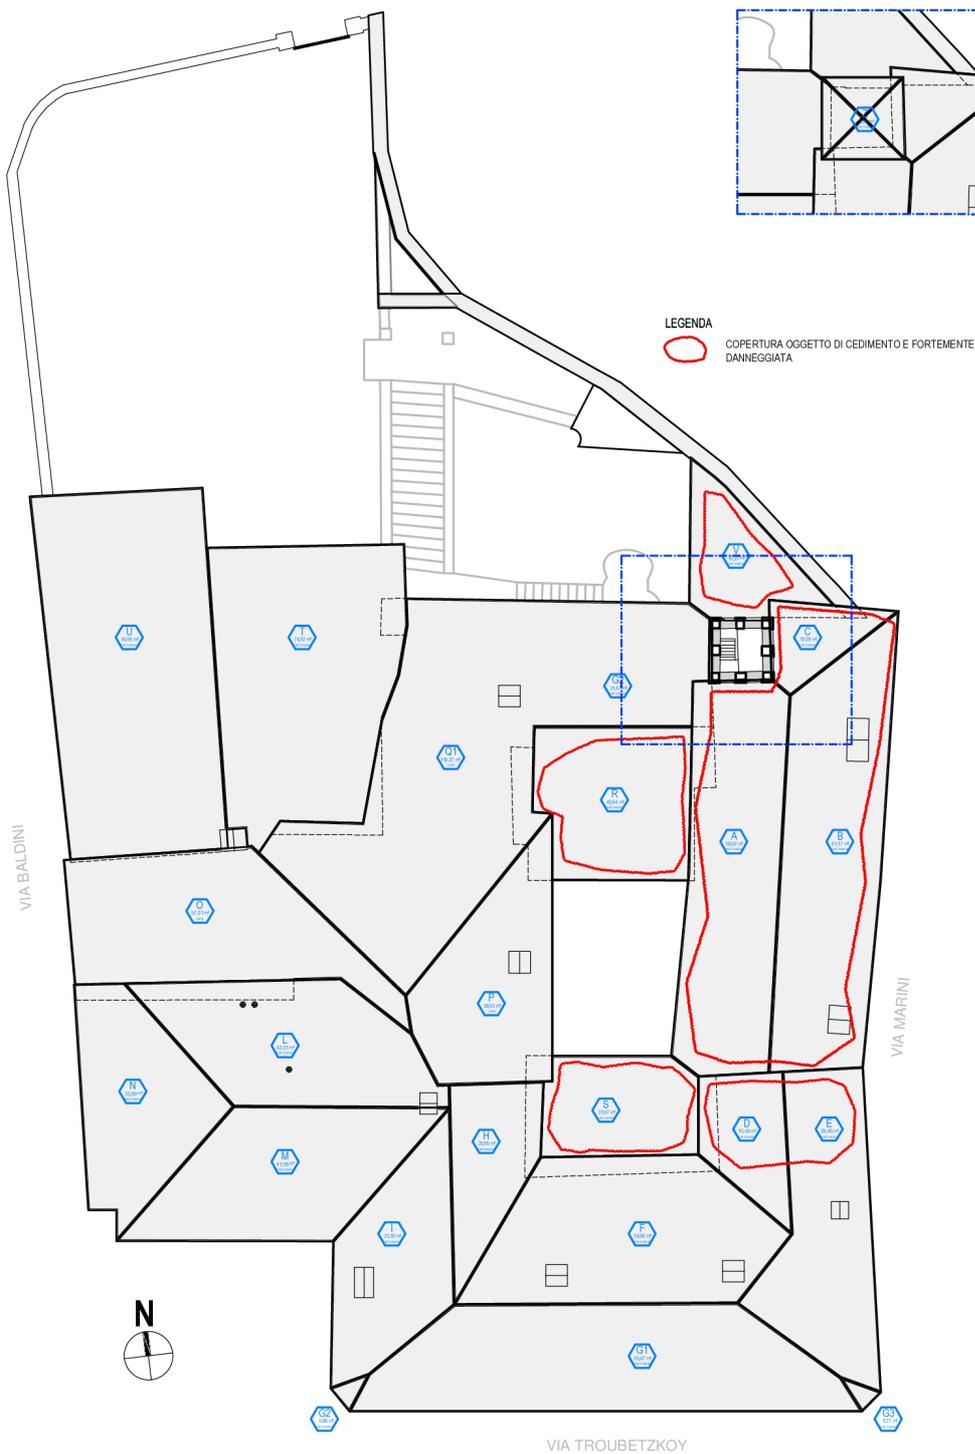
Piano copertura

Al **piano copertura**, si interverrà con modalità diverse ma su tutta la copertura (si evidenzia in ROSSO, nell'immagine di piano, le porzioni oggetto di cedimento e fortemente danneggiate).

Sarà sostituito l'intero manto di copertura posando dei coppi, recuperando per quanto possibile quelli già presenti su una porzione di tetto. La copertura della manica a est (parte crollata) sarà completamente ricostruita, elementi strutturali compresi. Sulla porzione di tetto a copertura della sala consiliare e quella limitrofa (già oggetto dell'intervento del 2012) saranno rifatti il solo assito, la coibentazione, l'impermeabilizzazione ed il manto di copertura in coppi, intervenendo puntualmente su elementi secondari qualora ammalorati. Sulla restante area di tetto si procederà solo con l'eventuale sostituzione puntuale degli elementi strutturali qualora ammalorati. Sull'intera copertura, una volta ripristinati gli elementi

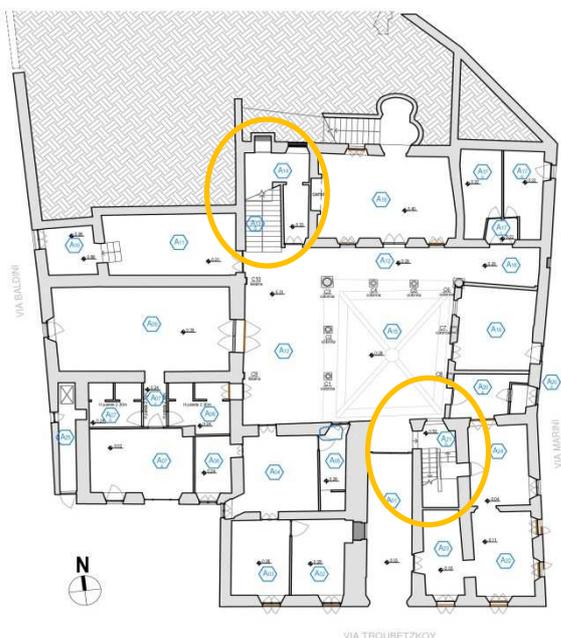
Piano terra – Rilievo: indicazione dei collegamenti verticali

Il progetto prevede la realizzazione del **nuovo impianto ascensore**, sviluppato per collegare tutti e tre i livelli dell'edificio. L'impianto preesistente, che sarà dismesso, non ha le dimensioni minime richieste dalla normativa, collega solo il piano primo e la sua posizione non consente di intervenire con l'adeguamento del vano tecnico senza interventi eccessivamente invasivi per le strutture originali dell'edificio. Il nuovo vano ascensore sarà addossato alle murature portanti nell'angolo del locale A07 del Piano terra, dove sarà realizzato un nuovo setto in c.a.. Il nuovo impianto sarà collocato nella porzione dell'edificio che è risultata maggiormente interessata da precedenti interventi che hanno già comportato la perdita di componenti artistiche/architettoniche originali. I saggi integrativi eseguiti in fase di progetto hanno inoltre confermato l'assenza di superfici decorate.

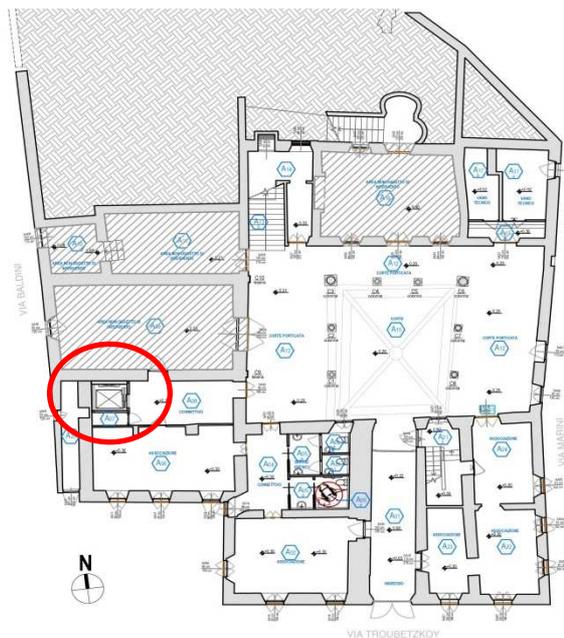
Piano terra – Progetto: nuovo collegamento verticale

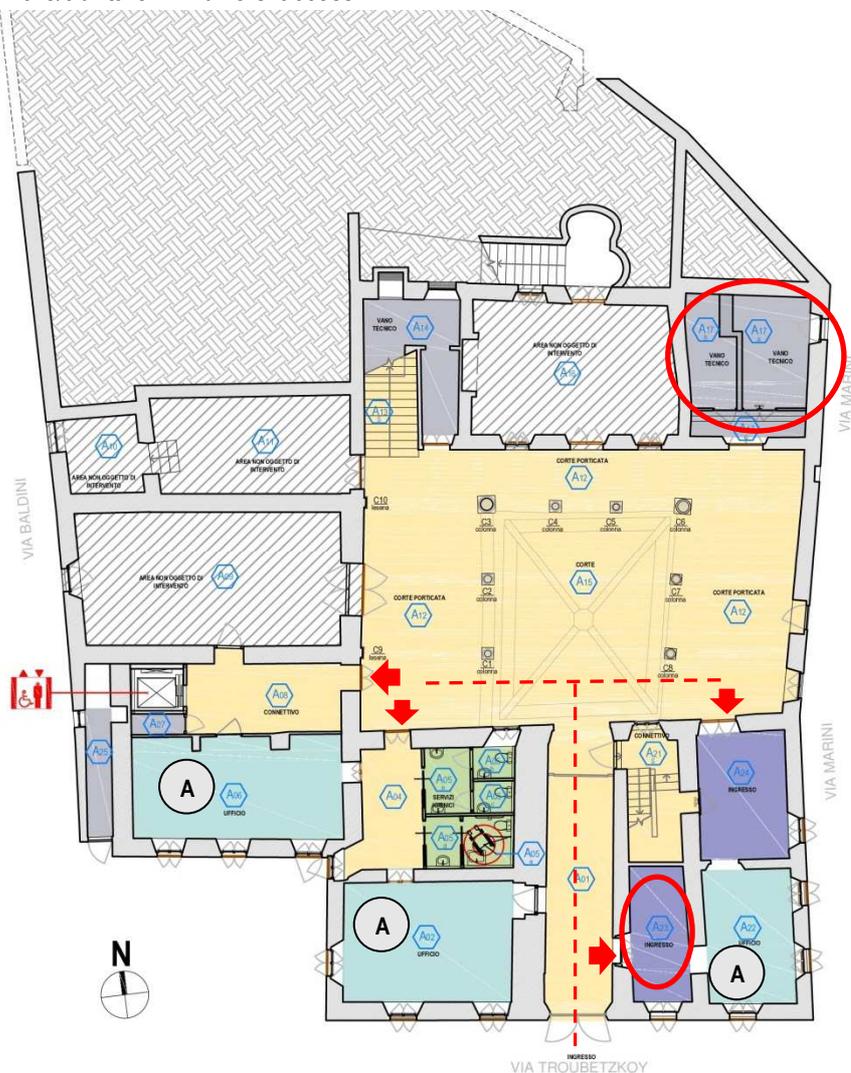
al **piano terra**, 3 locali per un'unica **Associazione A** di circa 80 mq, eventualmente ancora utilizzabili i locali A09, A10, A11 e A16 (per ora esclusi dall'intervento). In dotazione al piano n.2 servizi igienici + n.1 servizio igienico per i disabili con possibilità di utilizzare/abilitare n. 4 diversi accessi.

I locali A17a e A17b sono destinati ad ospitare rispettivamente i Quadri elettrici generali e la cabina Enel si tratta di vani tecnici comuni a servizio di tutto l'edificio.

Il locale A23, per posizione e per dimensioni si candida ad essere uno spazio dedicabile a portineria/controllo accessi e, in questo punto saranno posizionati i rimandi degli allarmi antincendio e antintrusione.

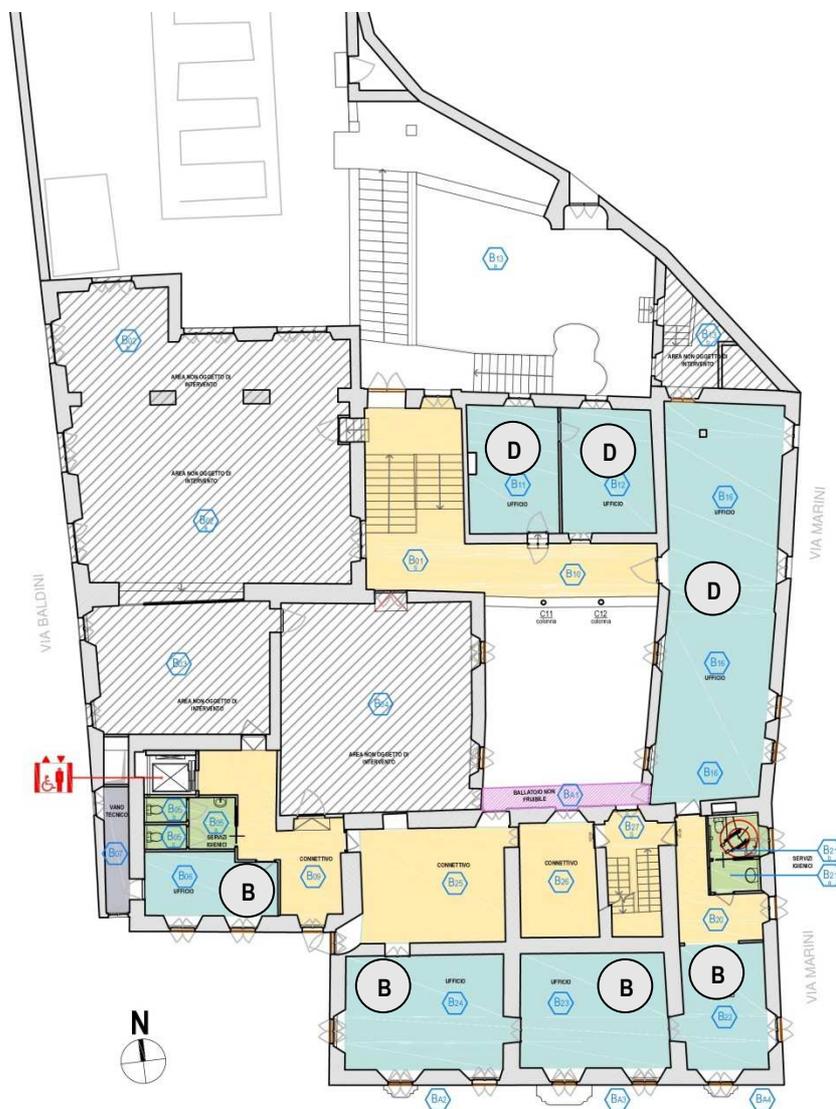
Associazione B di circa 95 mq, con dotazione di n.2 servizi igienici + 1 servizio igienico per disabili (condivisi sul piano); l'accessibilità è garantita mediante la scala a sud e l'ascensore.

Associazione D – di circa 109 mq, con dotazioni di n.2 servizi igienici + n.1 servizi igienici per disabili (condiviso al piano). L'accessibilità è garantita mediante la scala a sud e l'ascensore.
Al piano è presente un locale destinato a locale tecnico B07.

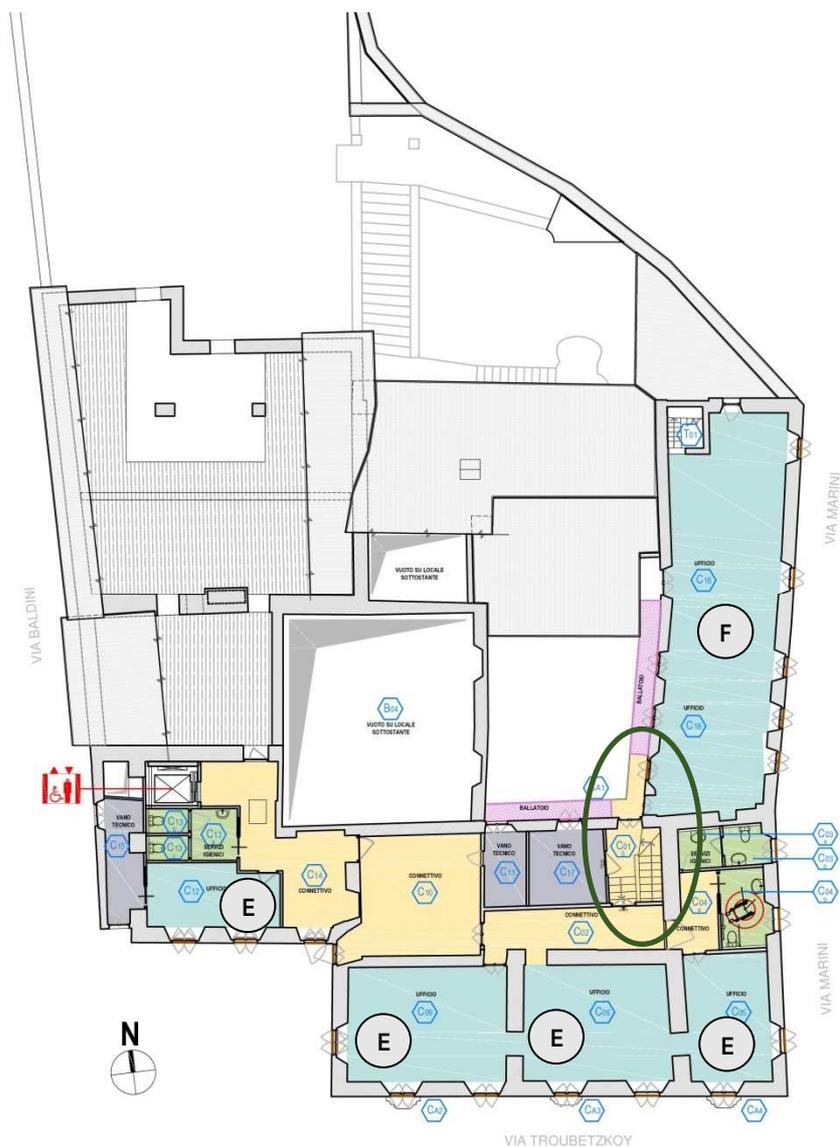
Associazione F di circa 73 mq, con dotazioni di n. 1 servizio igienico + n.1 servizio per disabili (condivisi al piano). L'accessibilità a questi spazi è limitata perché possibile solo attraverso una rampa di scale e il ballatoio. Anche per l'utilizzo dei bagni è necessario utilizzare il passaggio sul ballatoio e le scale.

Associazione E – di circa 96 mq. Le dotazioni consistono in n. 2 servizi igienici + 1 servizio per disabili (condiviso al piano). L'accessibilità è garantita mediante la scala a sud e l'ascensore. Al piano sono presenti tre locali destinati a locali tecnici C15, C11 e C17.

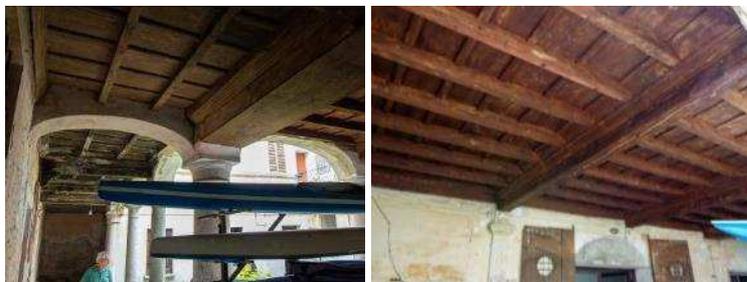
- nella corte interna;

I soffitti in legno saranno oggetto di pulizia e restauro, per le parti strutturali ammalorate e non recuperabili si procederà con la sostituzione dei singoli elementi quali travi in legno, dormienti, ecc.. Per il dettaglio si vedano la relazione restauro e delle opere strutturali.

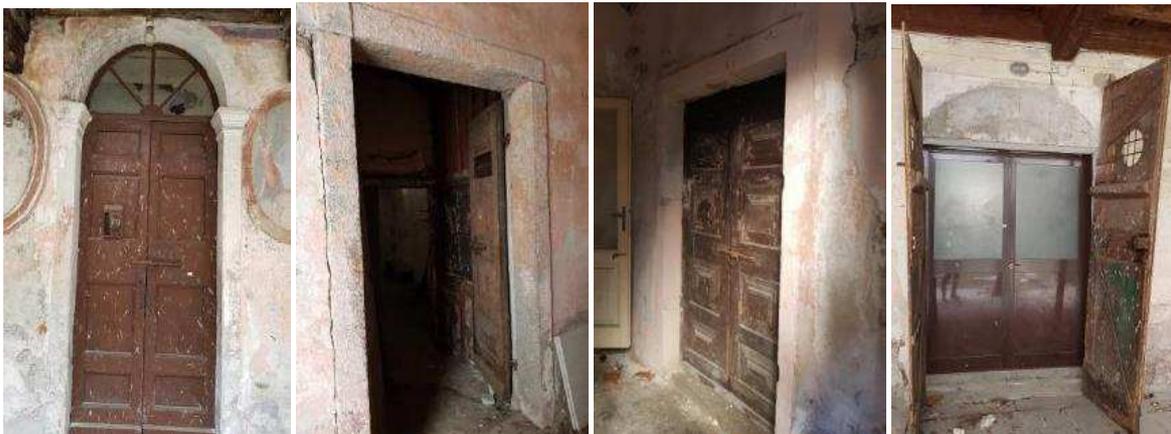
- Portoni "originali" in legno al piano terra;

Restano esclusi tutti i portoncini in legno al piano terra che danno sul cortile interno dell'edificio che saranno tutti conservati e oggetto di restauro. Sarà recuperato e riposizionato anche il cancello in ferro battuto che chiude l'ingresso principale A01.

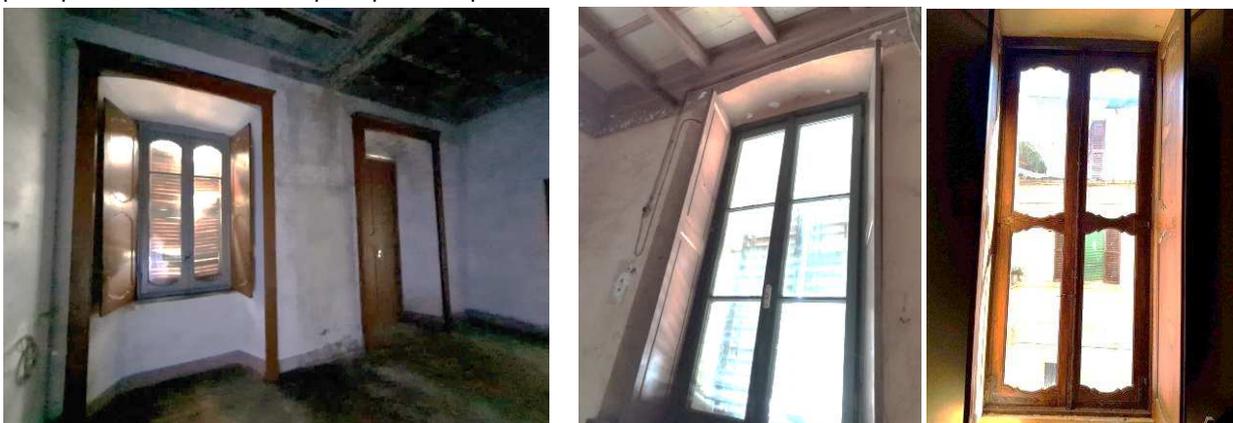
- Serramenti esterni considerati "recuperabili" in relazione alla loro "storicità" e al loro grado di conservazione, principalmente sulla facciata principale e al piano nobile.

Per tutti i serramenti esterni si prevede un intervento "ponderato" di sostituzione e restauro, in relazione alla storicità e allo stato conservativo degli stessi, con l'attenzione a realizzare interventi che restituiscano una certa "uniformità" per singoli ambienti di intervento / piani / facciate all'interno dei quali i serramenti siano tutti sostituiti o tutti restaurati. Le finestre esterne che saranno rimosse, saranno sostituite con elementi di nuova fornitura che riprendano disegni, colore e specchiature di quelli esistenti consentendo l'inserimento di un vetro camera. I serramenti dovranno essere realizzati delle dimensioni delle aperture esistenti, non sarà possibile intervenire sulle murature per adeguare le stesse alle dimensioni standard dei serramenti. I serramenti che saranno conservati saranno oggetto di restauro, sostituzione del vetro con vetro camera e sostituzione della ferramenta. Saranno integrate le gelosie mancanti, mentre saranno oggetto di recupero/restauro quelle esistenti. Tutte le inferriate saranno riprese mediante carteggiatura, antiruggine e finitura ferromicacea opaca.

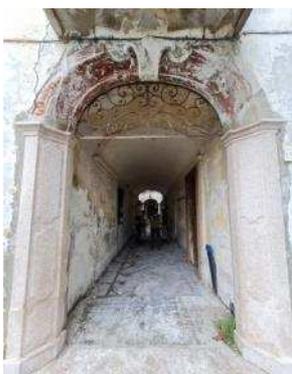
- Cornici e portali di ingresso;

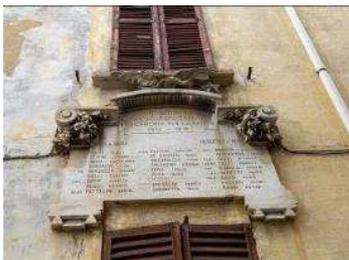
- Epigrafe in facciata;

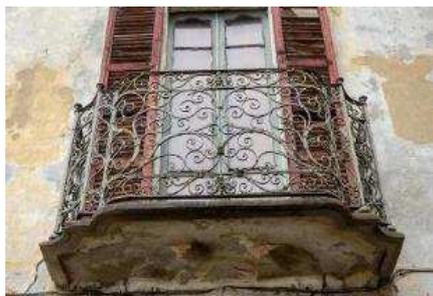
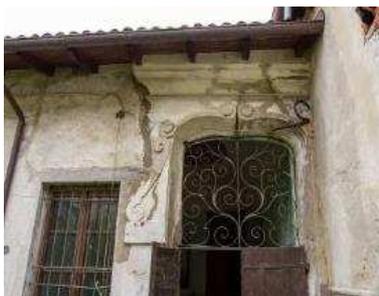
- Inferriate / sopraluce in ferro battuto;

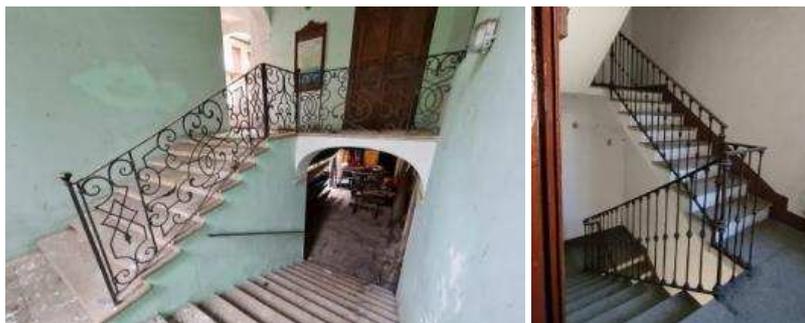
- Scale in pietra e mancorrenti

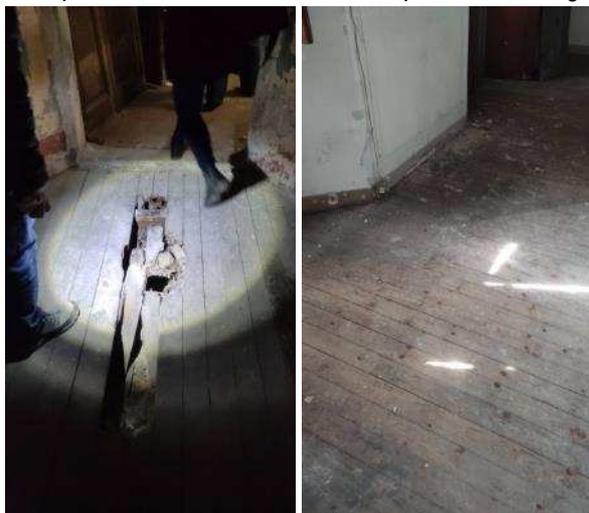
Recupero del materiale costituente il pavimento in legno sale A22-23 B24-25-26 per successiva posa ai piani superiori;

Saranno smontate le pavimentazioni in legno dei locali A22 – A23 per essere recuperate e riutilizzate ai piani superiori.

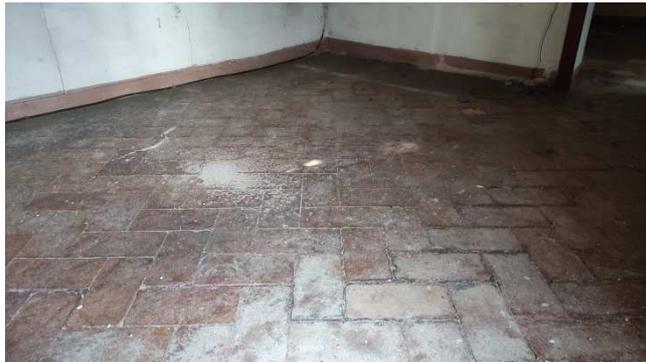
Recupero del materiale costituente il pavimento in cotto sala B23 (senza riutilizzo);

Saranno smontate le pavimentazioni in legno dei locali B24, B25 e B26 per essere recuperate e riutilizzate. Il locale B23 è l'unico a presentare una pavimentazione in cotto che si presenta però in scarse condizioni di conservazione. La pavimentazione in cotto sarà comunque smontata ma sostituita, per uniformità con l'intero piano con pavimentazione in legno.

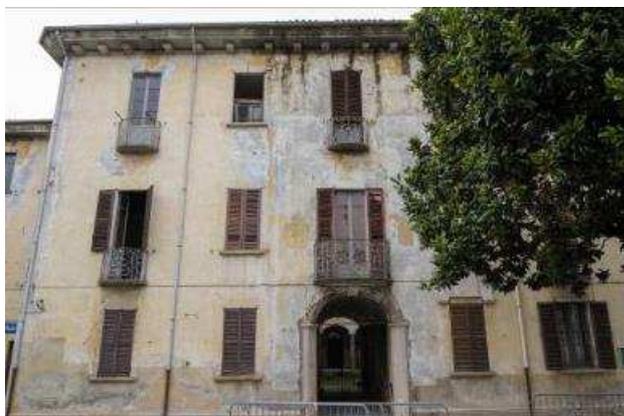
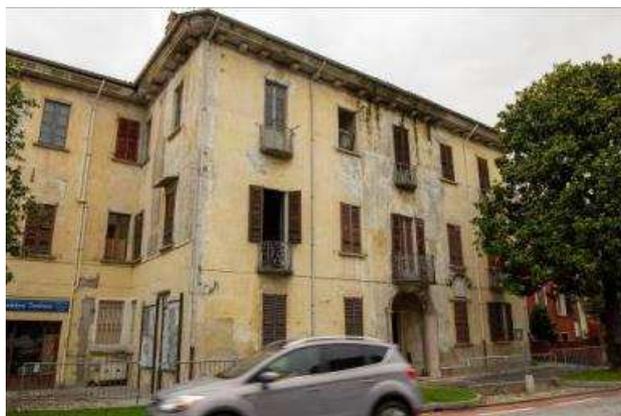
Il progetto prevede di intervenire con attività di restauro, messa in sicurezza e protezione di tutte le facciate.

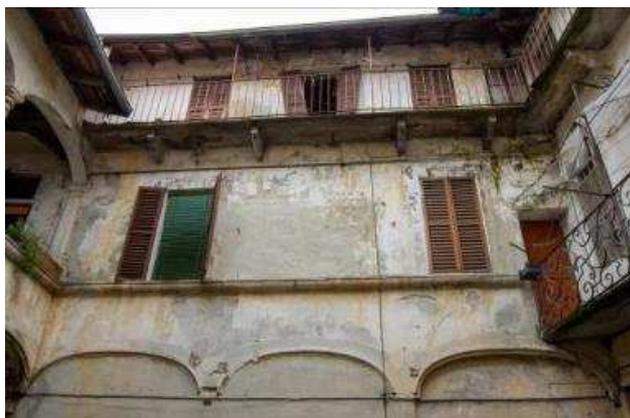
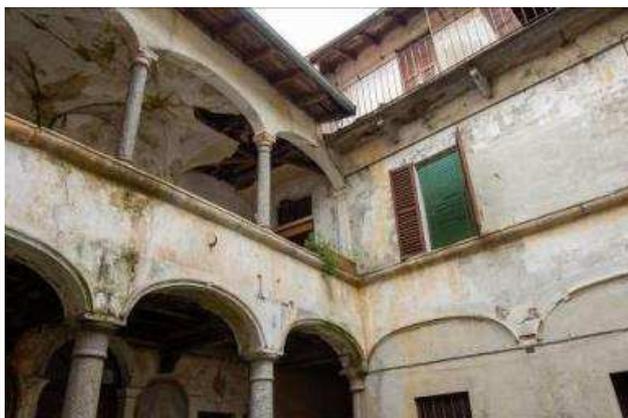
Il progetto prevede di intervenire con attività di restauro, messa in sicurezza e protezione:

- Facciate corte interna al piano terra, al primo e secondo piano.

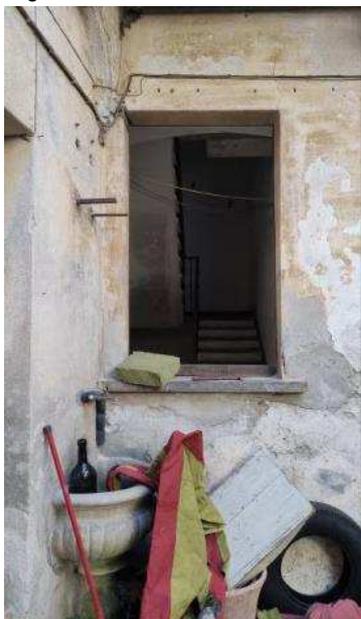
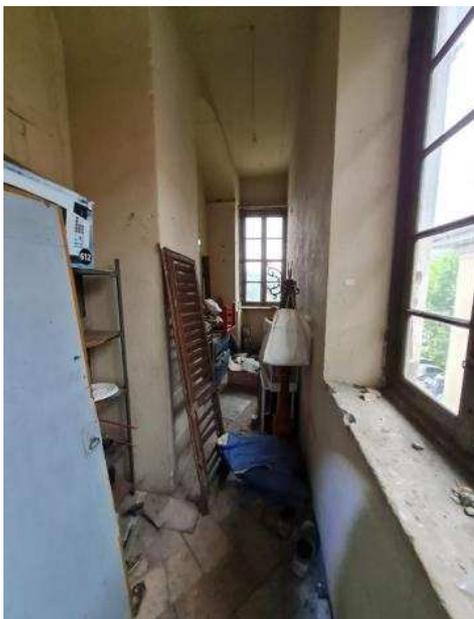
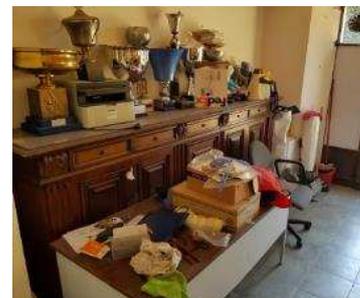
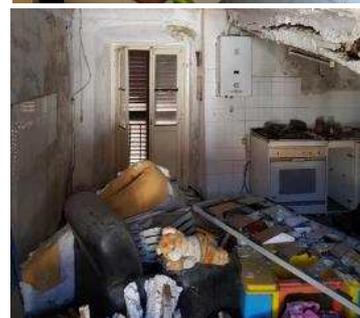
Anticiperanno le attività previste dal progetto le operazioni di **pulizia e sgombero** di tutto il materiale presente all'interno dell'edificio. Essendo l'edificio stato utilizzato quale residenza, al suo interno sono ancora presenti, arredi, mobilio, elettrodomestici, suppellettili, lavandini, wc, cucine, ecc..

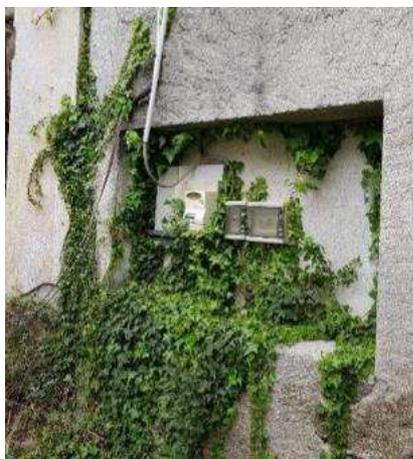
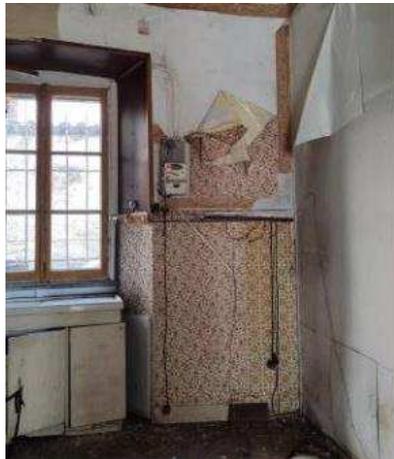
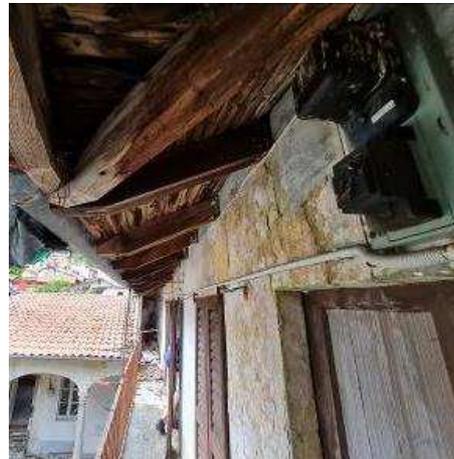
All'interno dell'edificio sono presenti circa 13 diverse utenze con relativi impianti di distribuzione, contatori di luce e gas (alcuni ancora attivi). Eseguite le operazioni di disconnessione da parte dell'ente gestore e ottenuta la certificazione di gas free per quanto relativo agli impianti di distribuzione del gas, sarà onere dell'impresa rimuovere tutti gli impianti presenti (a meno di quelli sotto traccia), comprese: tubazioni, cassette di derivazione, canaline, staffe di sostegno, ecc....

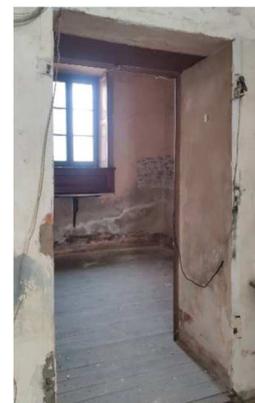
Locale A22

Valutato che dalle indagini fatte, l'area su cui sorge il palazzo è soggetta ad allagamento in caso di piena straordinaria del lago (TR100 anni), si prevede di realizzare le nuove pavimentazioni in pietra e grès con effetto pietra (saranno recuperate le porzioni di pavimentazioni in pietra per il loro recupero nei locali A22,23,24). Tutti i pavimenti saranno smontati e i sottofondi saranno demoliti, sarà realizzato uno scavo (assistito da archeologo abilitato) di circa 40-50 cm al fine di uniformare i piani di calpestio, realizzare gli spazi necessari ai passaggi impiantistici e alla realizzazione di vespaio areato su igloo. Il fondo scavo sarà impermeabilizzato con membrana tipo Amphibia o equivalente (anche a tutela in tema radon) e le pareti saranno protette dall'umidità di risalita mediante la realizzazione di barriera chimica. Posati gli impianti e gli igloo si procederà al getto di cls, alla posa dello strato coibente, alla formazione del massetto armato con fibre e alla posa della pavimentazione.

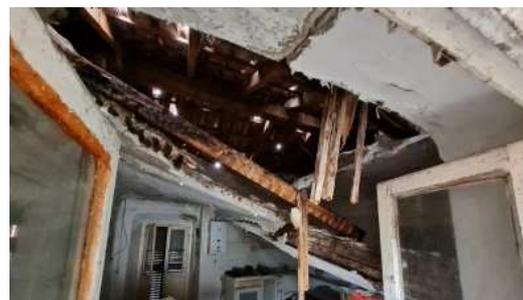
Alcune porzioni di copertura (C18) sono ormai molto compromesse e non più recuperabili. Il degrado ha anche interessato buona parte dei controsfitti in incanniccato che risultano in parte crollati. Per questi spazi è dunque previsto lo smontaggio e il completo rifacimento della copertura. Gli elementi strutturali in progetto, riprenderanno la tipologia di quelli esistenti (capriate catena, puntoni e monaco) integrando eventualmente elementi originali se ancora sani. Valutato che le

catene già attualmente si trovano ad una altezza di circa 2,10m dal piano pavimento, il progetto propone per questi spazi, di realizzare la nuova copertura "a vista" consentendo di non derogare dalle altezze minime indicate da piano regolatore.

A causa delle quote di imposta originali del tetto sulla manica est, con il rifacimento dello stesso non è possibile rispettare la quota minima indicata dai regolamenti comunali, si avrebbero 210 cm tra pavimento e controsoffitto (sotto catena), dimensioni riscontrabili già pre-intervento. Per non andare in deroga, il progetto prevede dunque di lasciare questa porzione di il tetto a vista per l'intera manica.

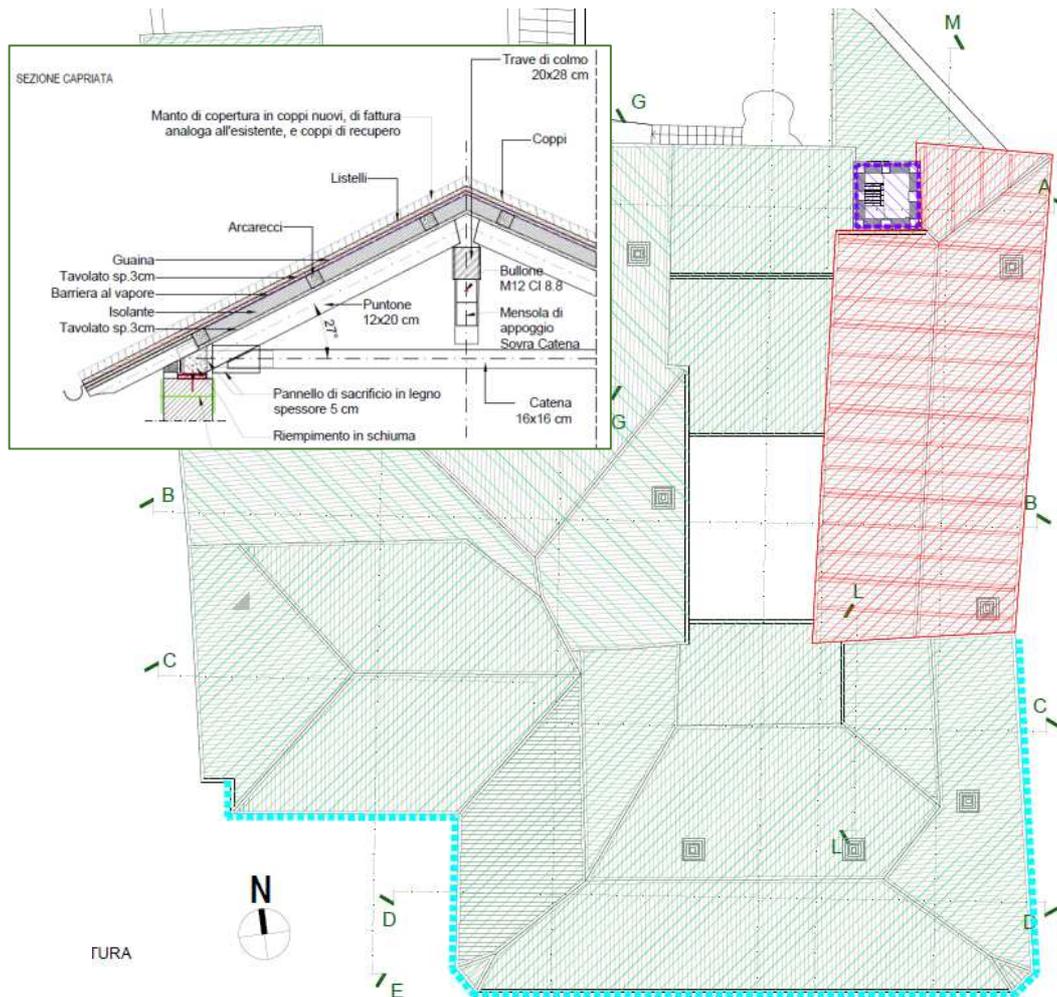
Sarà sostituito l'intero manto di copertura posando dei coppi, recuperando per quanto possibile quelli già presenti su una porzione di tetto. Gli elementi di nuova fornitura dovranno essere "antichizzati" o essere usati e provenienti da precedenti attività di rimozione. La copertura della manica a est (pate crollata) sarà completamente ricostruita, elementi strutturali compresi. Sulla restante area di tetto (compresa quella già oggetto dell'intervento del 2012) si procederà solo con l'eventuale sostituzione puntuale degli elementi strutturali qualora ammalorati e si procederà con la posa del nuovo assito, dello strato di impermeabilizzazione, della coibentazione e del manto di copertura in coppi.

Sarà poi sostituita tutta la faldaleria, i pluviali e le grondaie. La copertura sarà dotata di linee vita per la manutenzione.

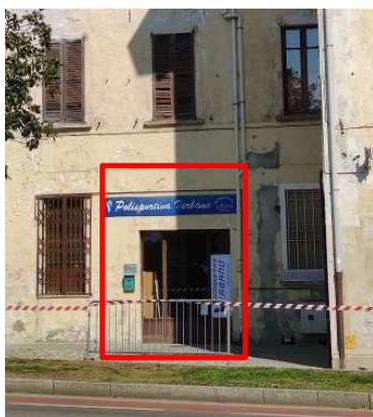
PORTA A VETRI ESISTENTE

Si procederà inoltre al ripristino della originaria “scansione” della facciata, procedendo alla chiusura della porta a vetri sulla facciata sud, ripristinando l'originale finestra. Si procederà analogamente alla riapertura della finestra murata al piano terra sulla facciata ovest e al piano primo sulla facciata est.

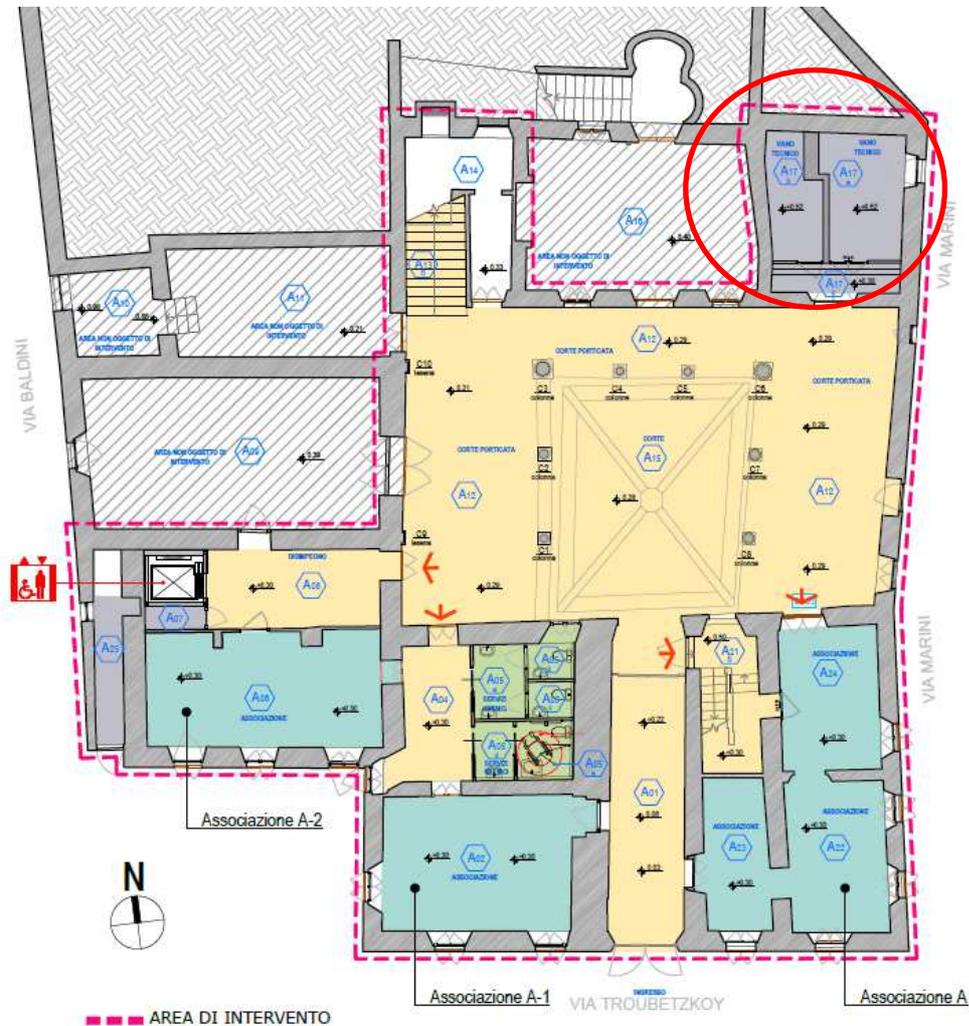
Piano terra

Gli impianti sono stati sviluppati prevedendo un unico punto di fornitura delle utenze (acqua e corrente elettrica) dai rispettivi Enti gestori, attestate nel locale tecnico posto al piano terra (**A17**). Da questo punto gli impianti alimenteranno i locali interni dell'edificio ai vari piani, dove saranno presenti dei quadri "di piano".

La distribuzione interna sarà organizzata in modo che ogni "associazione" possa autonomamente gestire le proprie utenze in modo indipendente, nel locale tecnico sarà predisposto un sistema di ripartizione dei consumi.

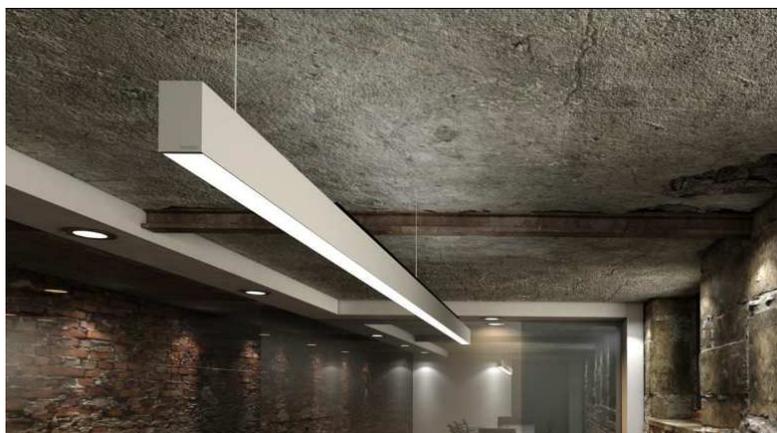
Al fine di non interessare le pareti con tracce per il passaggio dei cavi, l'impianto sarà prevalentemente esterno a vista, con cavi "nascosti" da tubazioni in rame. L'illuminazione delle aree interne sarà gestita prevalentemente con apparecchi lineari appesi mediante cavi in acciaio.
