RIQUALIFICAZIONE PALAZZO CIOJA VERBANIA SUNA

PROGETTO DEFINITIVO

RELAZIONE GENERALE

REDAZIONE	LOPREVITE_ICIS	CODICE GENERALE ELABORATO							
		L2690	PD	A	RG	00	01		
		<small>CODICE OPERA</small>	<small>LIVELLO PROGETTO</small>	<small>CATEGORIA</small>	<small>DOCUMENTO</small>	<small>N. ELABORATO</small>	<small>REVISIONE</small>		
CONTROLLO	LOPREVITE_ICIS	NOTE EMISSIONI				SCALA			
		r00	Agosto 2022	Prima emissione Progetto Definitivo		-			
		r01	Ottobre 2022	Revisione a seguito di attività di verifica					
AUTORIZZAZIONE	LUCIANI_ICIS					DATA			
						OTTOBRE 2022

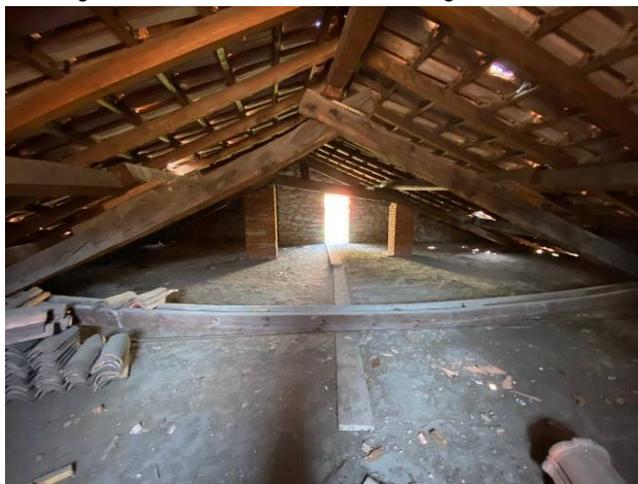
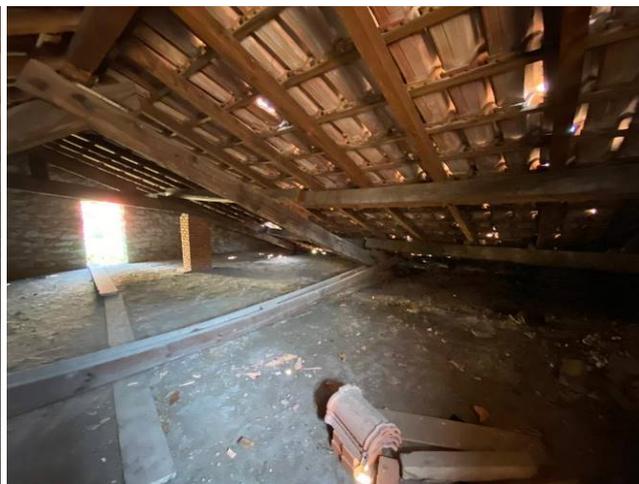
SITUAZIONE ATTUALE DEL SOTTOTETTO

Le unità esterne, una a servizio di ogni piano, saranno posizionate del locale tecnico ricavato nel sottotetto del locale B02. Il sottotetto, ora al grezzo, presenta un solaio in legno con assito e impermeabilizzazione formata da una membrana bituminosa in estradosso. All'intradosso è presente un controsoffitto in incanniccato che riveste anche le travi in legno. Il soffitto risulta dipinto e quindi tutelato. Strutturalmente il solaio manifesta evidenti danni derivanti da infiltrazioni d'acqua. Benchè il locale B02, sia per ora escluso dall'intervento, sono comunque previste le attività di rifacimento del tetto e gli interventi estradossali di consolidamento del solaio. Al fine di poter posizionare le tre unità esterne e i relativi impianti, si prevede di realizzare un nuovo piccolo solaio in carpenteria che possa portarne i pesi senza gravare sul sottostante solaio in legno.

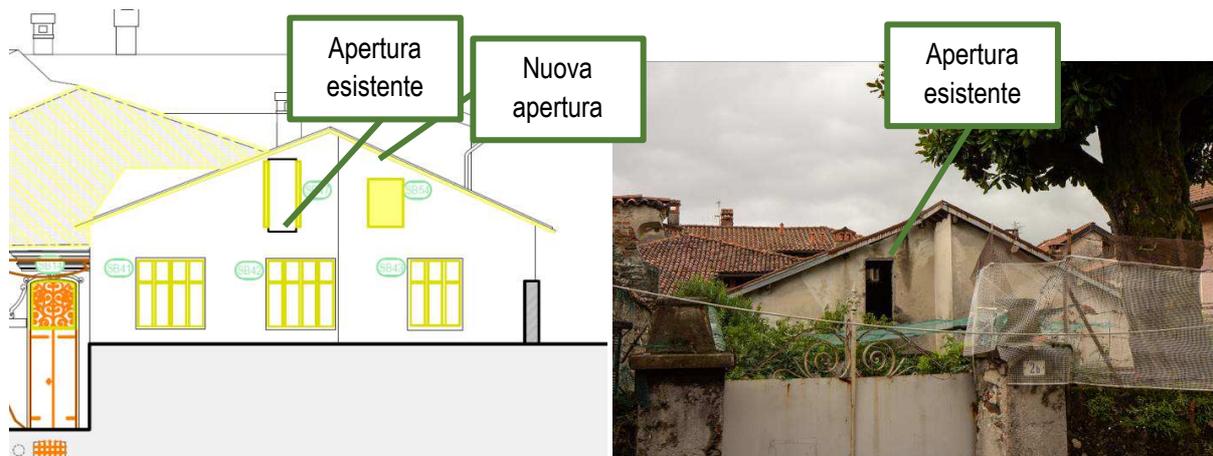
Al fine di garantire i necessari ricambi d'aria, sul prospetto verso il giardino sul retro, sarà realizzata una nuova apertura di collegamento al sottotetto con dimensioni circa di una porta. Entrambe le aperture (quella esistente e quella di nuova realizzazione) saranno poi chiuse con un serramento grigliato. L'accesso sarà garantito da una scala richiudibile che, normalmente, rimarrà nascosta dal serramento e, all'occorrenza, sarà fatta scendere per effettuare le attività di manutenzione.

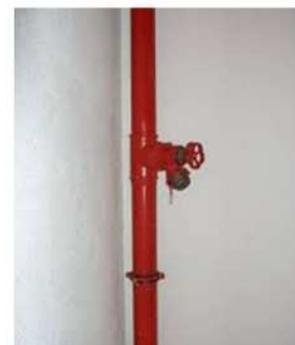
Le valvole manuali di intercettazione con attacco DN 45 presso i piani dell'attività sono contrassegnate mediante cartelli UNI EN ISO 7010-F004.

E' previsto che la colonna dovrà essere sottoposta a verifiche periodiche di funzionalità e ad operazioni di manutenzione. Le modalità di verifica di funzionalità e le operazioni di manutenzione verranno ricavate dalle indicazioni applicabili delle norme UNI 10779 e UNI TS 11559.

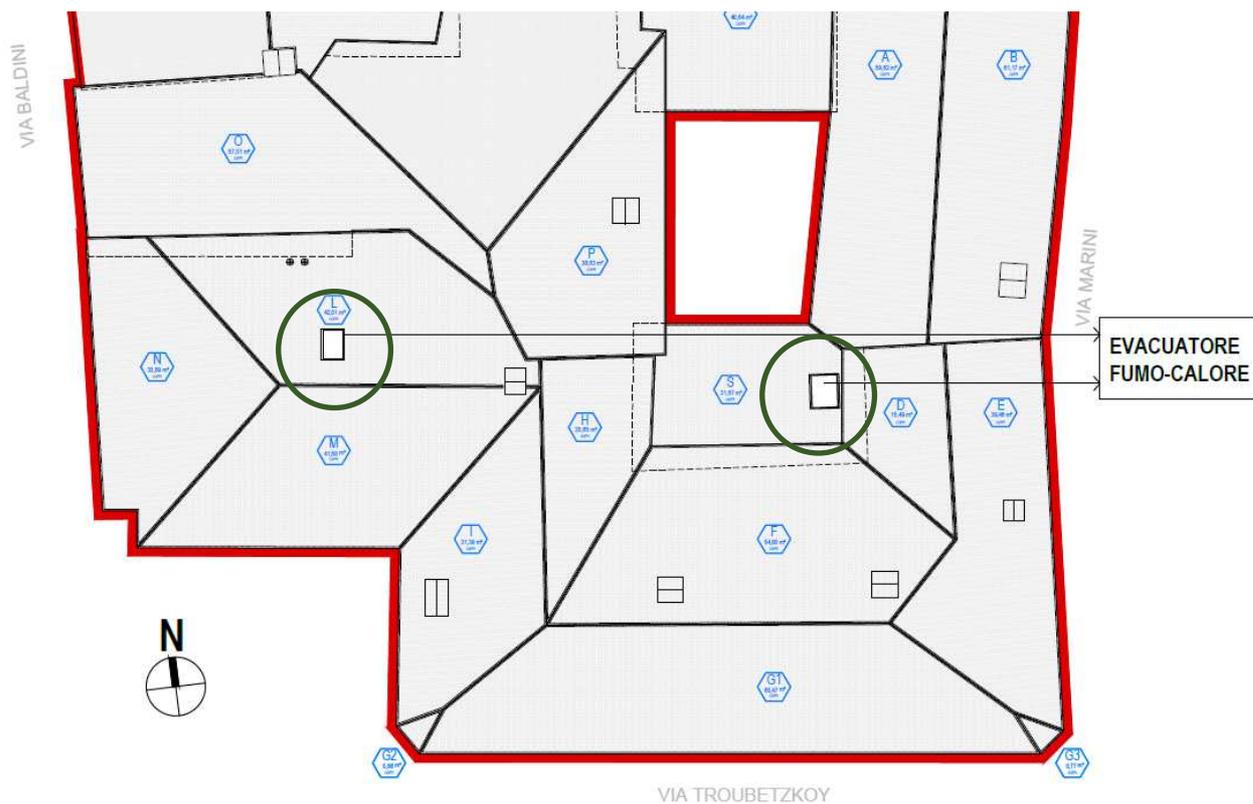
Sono previsti due evacuatori di fumo e calore, uno in corrispondenza della scala sud in copertura al secondo piano e uno nel corridoio del secondo piano in prossimità dell'ascensore. I due impianti sono asserviti all'impianto di rilevazione incendi.

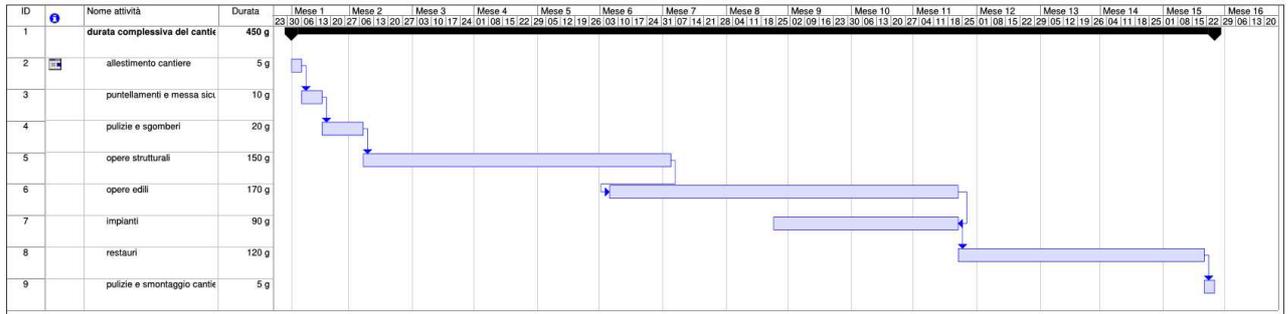
Si stima una durata dell'intervento di 450 gg naturali e consecutivi.
