LAVORI DI RIQUALIFICAZIONE EX CIVICA DELEGAZIONE  
CUP: F53D2100136005

### PROGETTO ESECUTIVO

### STATO DI PROGETTO

### RELAZIONE GENERALE

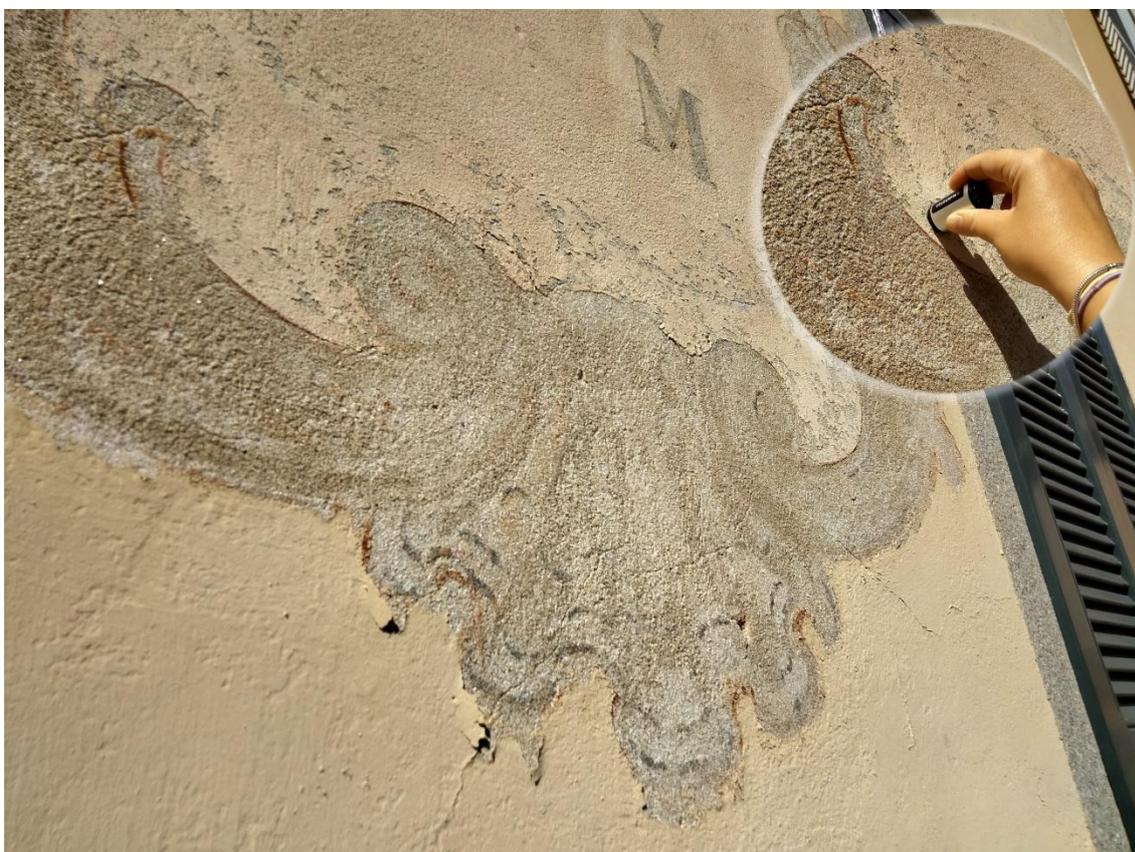
*Rilievo dei colori di fondo effettuato con spettrofotometro (particolare del rilievo del fondo della meridiana)*

L'edificio, oggi tinteggiato con materiali resinosi vinil-versatici, era un tempo colorito da tinteggiature a base di calce, ancora in parte rilevabili all'interno della meridiana del fronte sud. Dal rilievo con spettrofotometro dei diversi elementi di facciata è emerso il bozzetto cromatico allegato alla presente relazione.

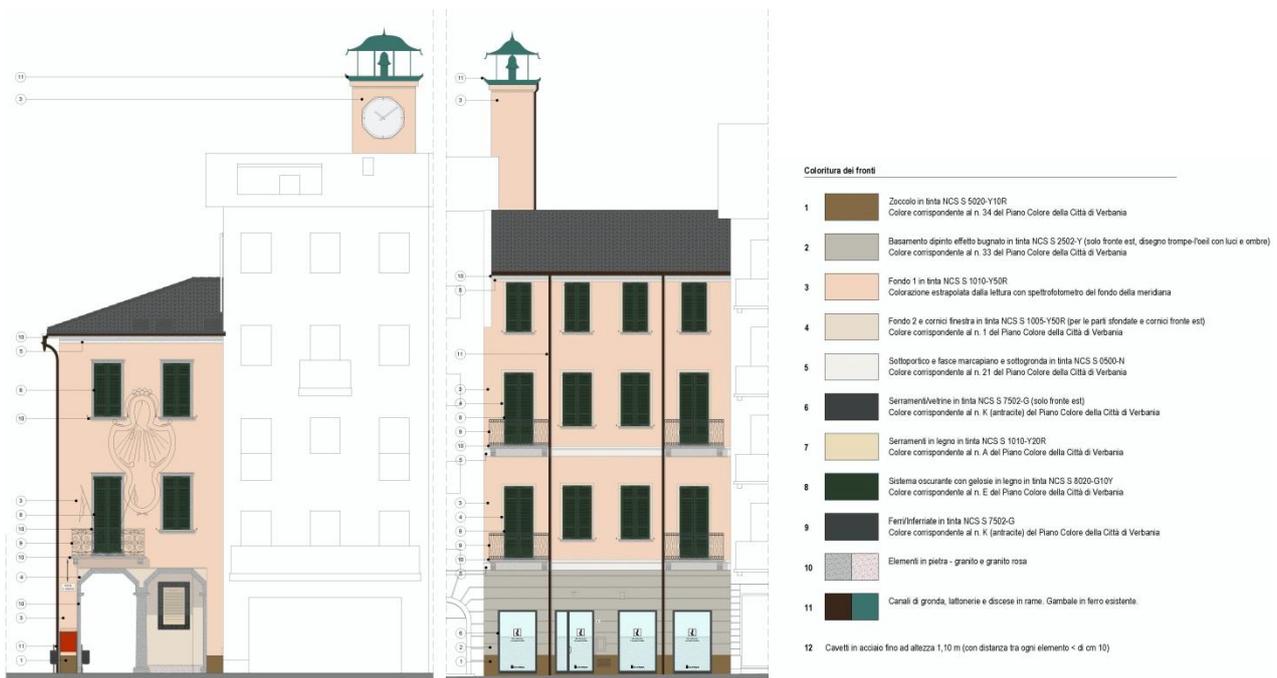
*Bozzetto cromatico dei fronti sud ed est - E-ARC.34 - Stato di progetto - Prospetti Sud ed Est*

Per una migliore comprensione delle metodologie di intervento ed il relativo risultato cromatico proposto si rimanda agli elaborati **E-ARC.31 - Stato di progetto - Prospetti Nord e Ovest - Metodologia di intervento**, **E-ARC.32 - Stato di progetto - Prospetti Nord e Ovest**, **E-ARC.33 - Stato di progetto - Prospetti Sud ed Est - Metodologia di intervento** e **E-ARC.34 - Stato di progetto - Prospetti Sud ed**

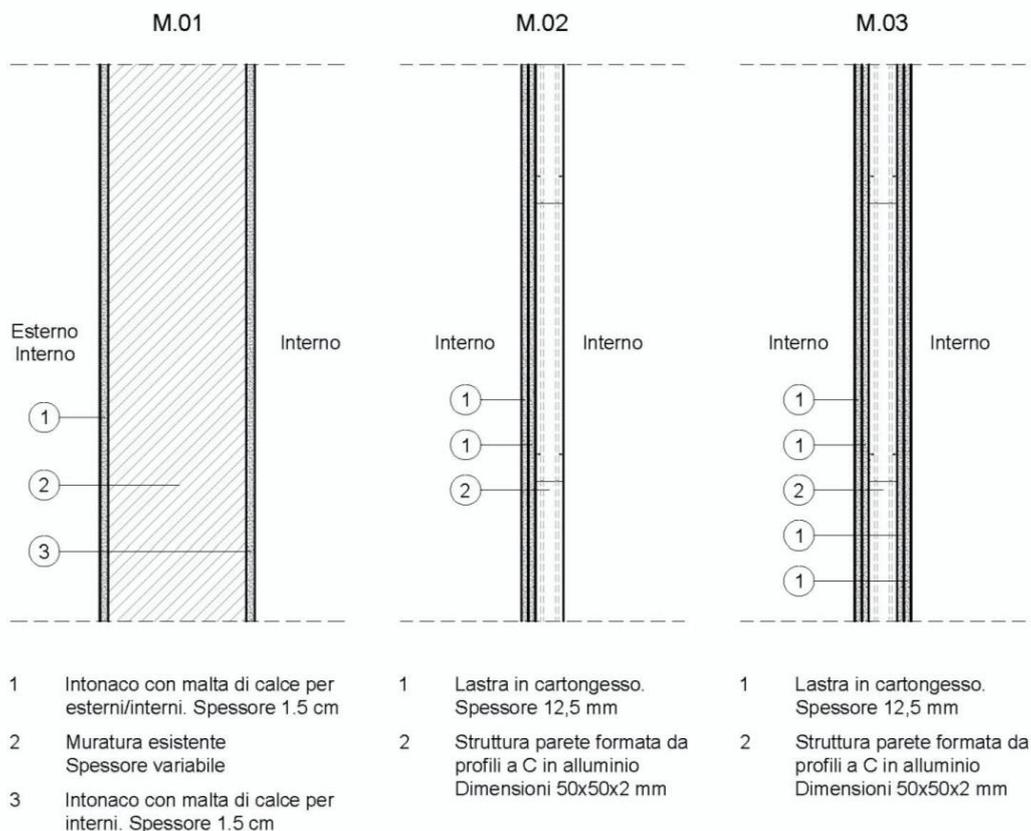
*Abaco delle murature interne*

- M.02 Parete / tramezza in cartongesso costituita da struttura formata da profili a C in alluminio - dimensioni 50x50x2 mm – e rivestita da un solo lato con doppia lastra di cartongesso (sp. 1,25 + 1,25 cm). Questa tipologia è impiegata per la realizzazione del cavedio impiantistico che percorre tutti i piani del fabbricato;
- M.03 Parete / tramezza in cartongesso costituita da struttura formata da profili a C in alluminio - dimensioni 50x50x2 mm – e rivestita da entrambi i lati con doppia lastra di cartongesso (sp. 1,25 + 1,25 cm). Questa tipologia è impiegata per la realizzazione di tutte le nuove partizioni interne.

Le nuove tramezze inserite a progetto sono visibili negli elaborati **E.ARC.24 – E-ARC.27 – Piante di progetto**.

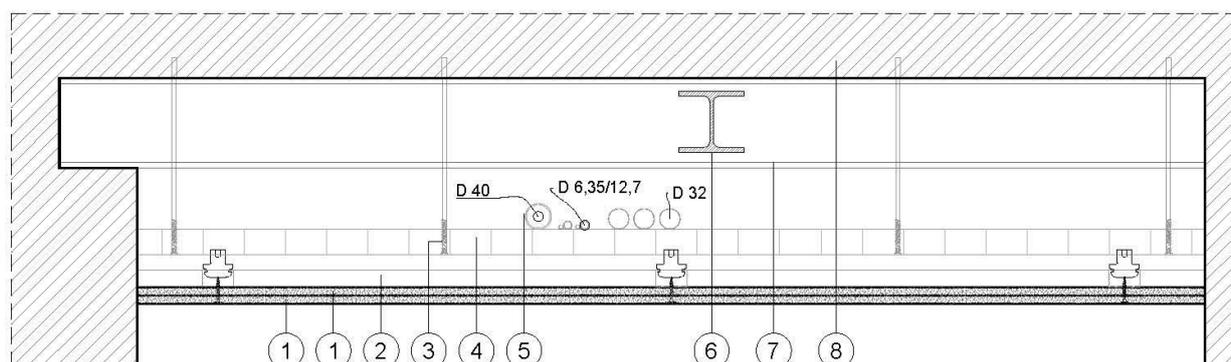
CS 01 Controsoffitto costituito da doppia lastra e sistema gancio-pendino per l'ancoraggio alla struttura esistente

- 1 Lastra in cartongesso. Spessore 12,5 mm
- 2 Struttura controsoffitto formata da profili a C in alluminio. Dimensioni 50x50x2 mm
- 3 Sistema gancio - pendino per l'ancoraggio del controsoffitto alla struttura esistente. Altezze variabili
- 4 Strato isolante in lana di roccia - Spessore 4 cm
- 5 Passaggio impiantistico - Climatizzazione D6,35/12,7; Scarico condensa D40; Elettrico D32
- 6 Trave di irrigidimento HEA100
- 7 Trave rompitratta HEA140
- 8 Struttura esistente  
La struttura esistente potrà essere costituita da solai tipo varesi e solai lignei

Per quanto riguarda i controsoffitti, anch'essi realizzati con struttura formata da profili a C in alluminio - dimensioni 50x50x2 mm – rivestita da un solo lato con doppia lastra di cartongesso (1,25 + 1,25 cm), questi si differenziano per tipologia di applicazione. Sono infatti previste due modalità di applicazione del tipo:

Nell'elaborato **E-ARC.37 – Abaco dei controsoffitti** è possibile visionare ogni tipologia di controsoffitto prevista dal progetto esecutivo.

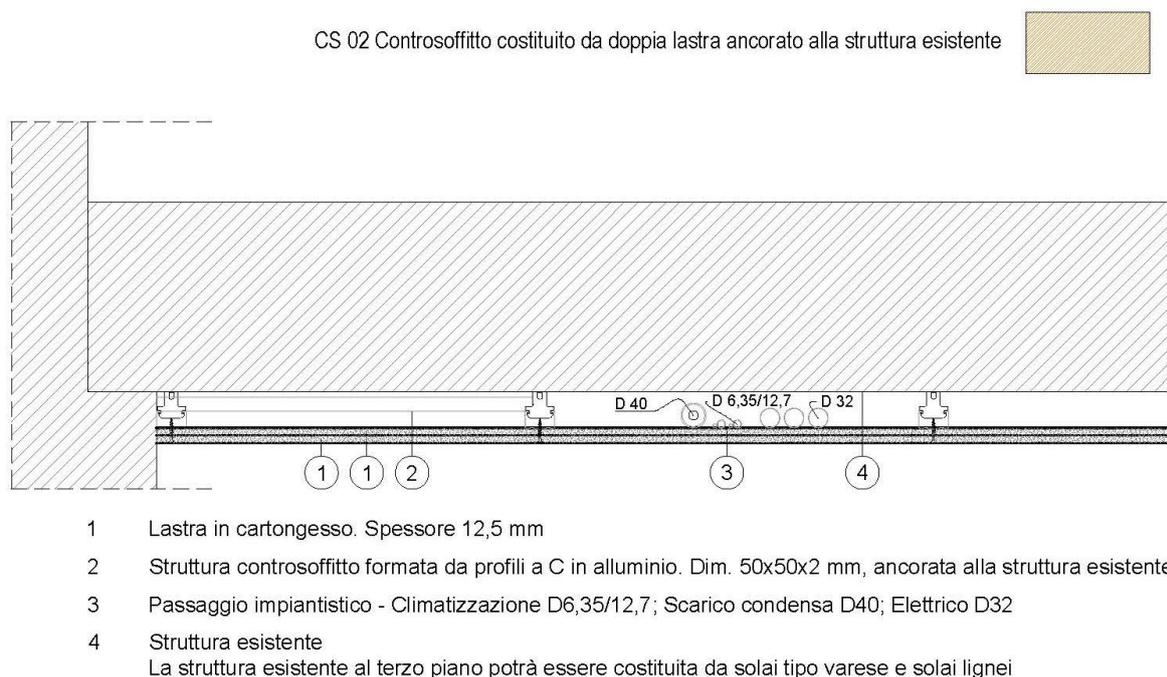
#### *Abaco dei controsoffitti*

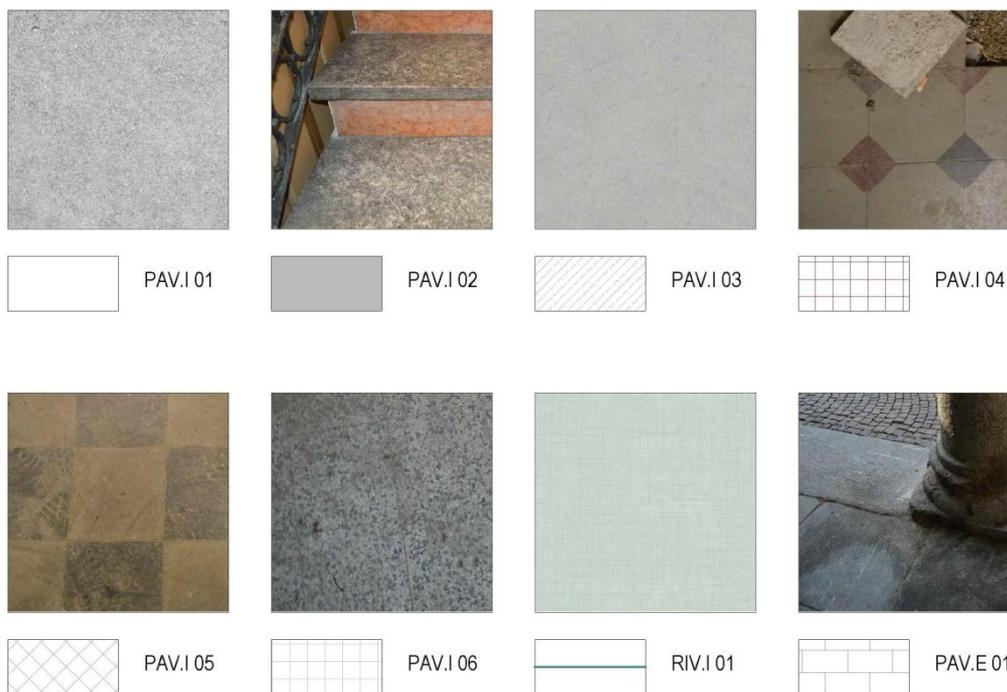
*Abaco delle pavimentazioni*

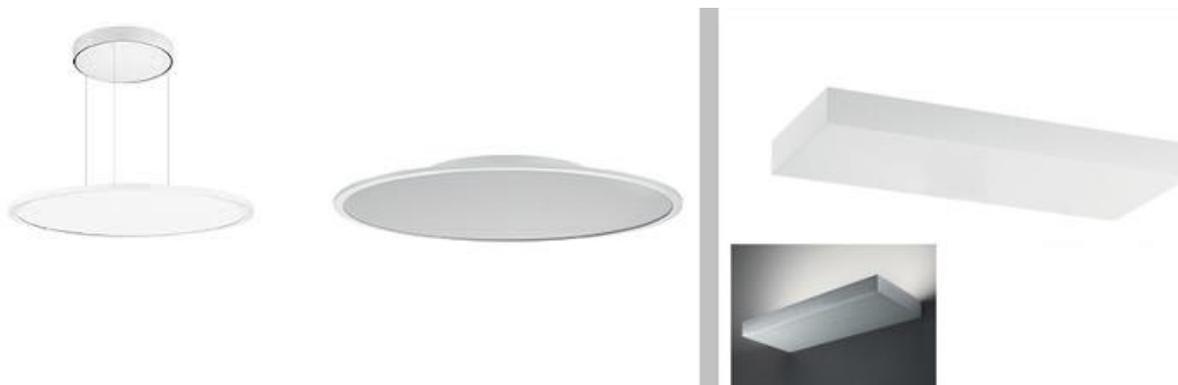
*Modelli FL ROUND 555 e FL ROUND 777 a sinistra; modello REGOLO a destra*

L'atrio di ingresso al piano terra e gli altri atri rappresentativi al piano primo e secondo, oltre che tutti i passaggi di collegamento secondari, saranno illuminati dal basso verso l'alto, valorizzando le volte esistenti con un prodotto tipo Performance in lighting Regolo 320 o equivalente.

Gli uffici e le sale rappresentative invece saranno illuminate con corpi illuminati circolari a sospensione o incassati nel controsoffitto a secondo dell'altezza dei locali illuminati con un prodotto tipo Performance in lighting FL ROUND 555 PL45 s/a MP o equivalente (a sospensione) e FL ROUND 777 SM MP CORONA o equivalente (a incasso).

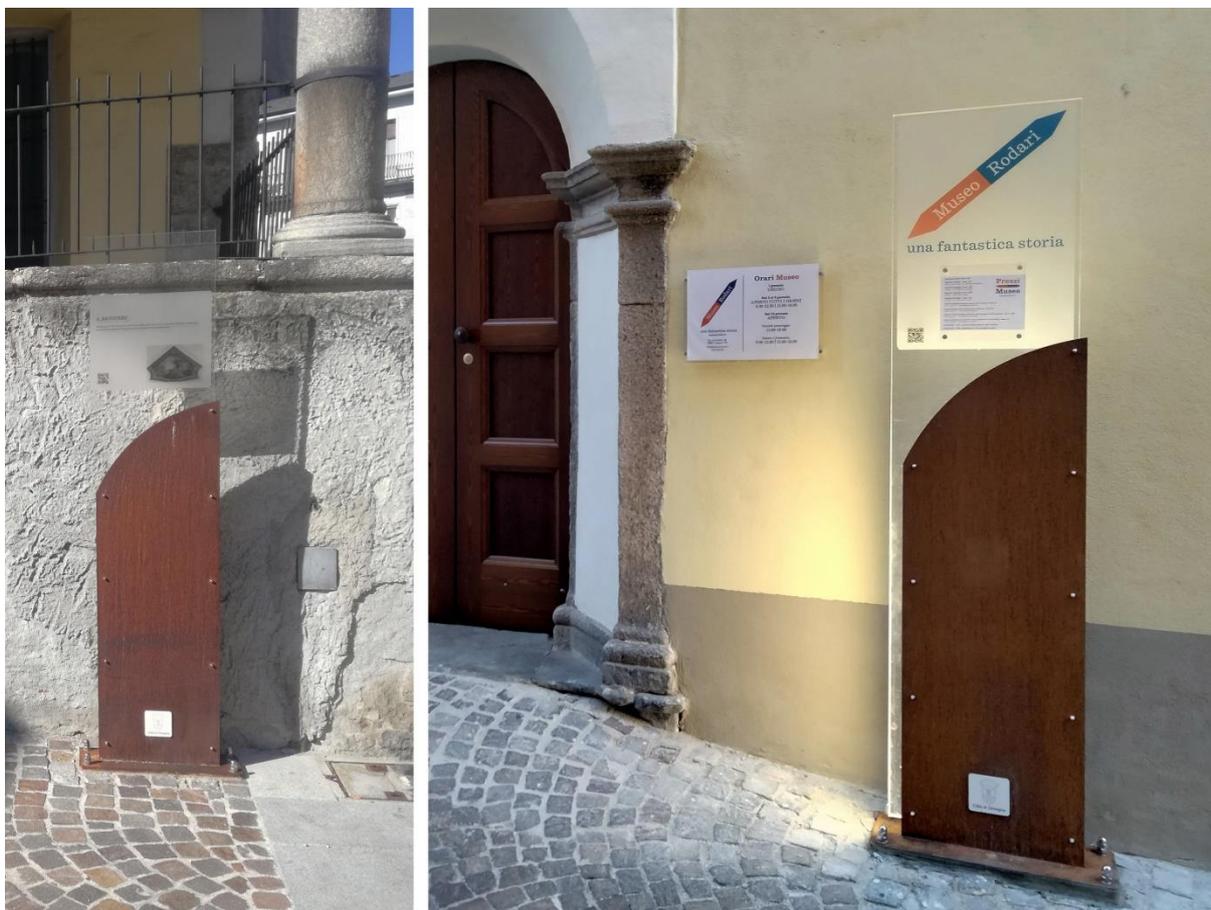
*Esempio di totem informativo previsto in progetto*

I totem informativi saranno posizionati in corrispondenza degli ingressi, ovvero sotto il portico di accesso davanti Piazza D. Ranzoni accanto al portale esistente e in corrispondenza dell'Ufficio Turistico di via San Vittore. Tali totem retroilluminati, costituiti da una struttura in acciaio corten ancorata alla pavimentazione esistente attraverso tasselli meccanici e da uno stelo in plexiglass, saranno dotati di QRcode in grado di approfondire le diverse tematiche dei totem stessi (sui totem è prevista l'applicazione di una pellicola sui plexiglass con le principali descrizioni / informazioni), arricchendo i contenuti con foto e documenti storici consultabili online e promuovendo una maggiore conoscenza e divulgazione, oltre che conservazione, del patrimonio architettonico.

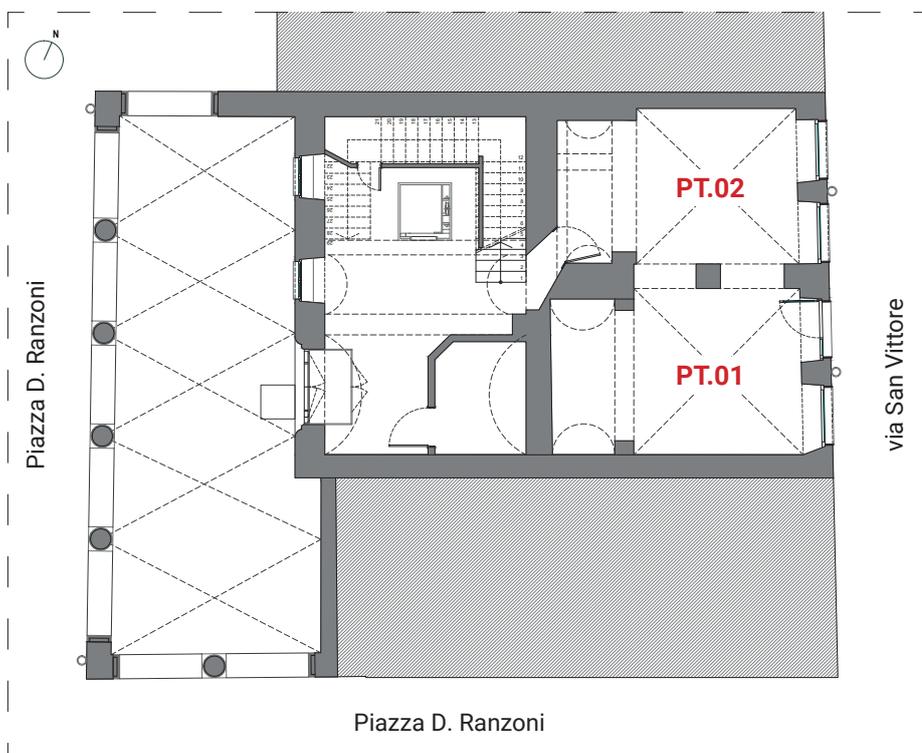
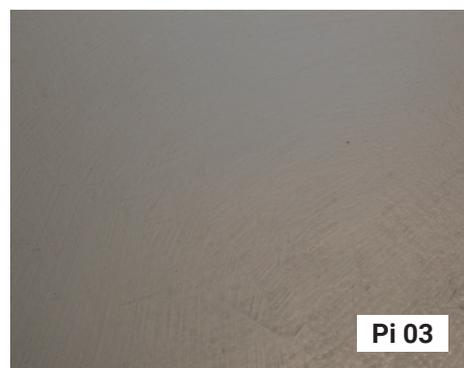
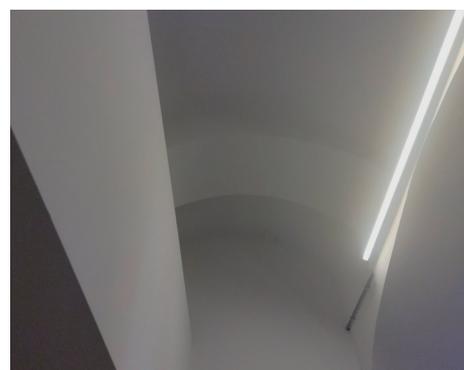
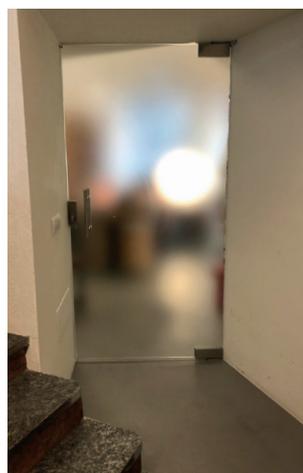
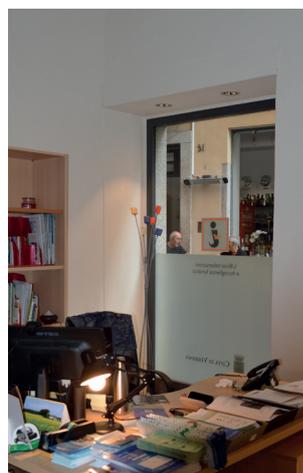
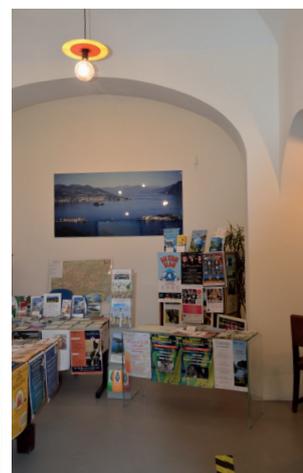
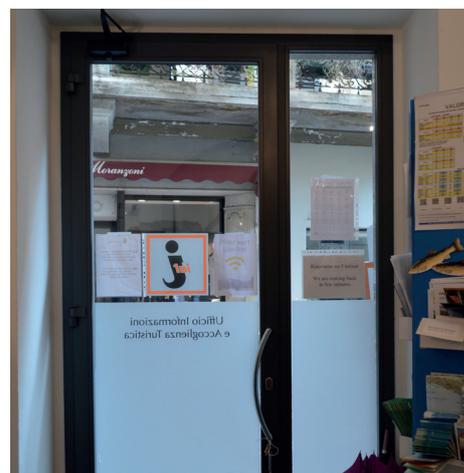
locale: PT.01 / PT.02 - Ufficio turistico

STORICO	RECENTE	SOSTITUIRE	CONSERVARE	DETTAGLI E NOTE:
Pavimento:		X	X		pavimento in resina - colore grigio (Pi 03)
Soffitto:	X			X	soffitto a volte a crociera e a botte - di recente tinteggio, colore bianco
Finitura pareti:		X			pareti in muratura - di recente tinteggio, colore bianco
Serramenti:		X		X	serramenti/vetrine in alluminio, colore grigio antracite
Porte:		X	X		porta in vetro effetto satinato
Decorazioni:					--
Altro:					--

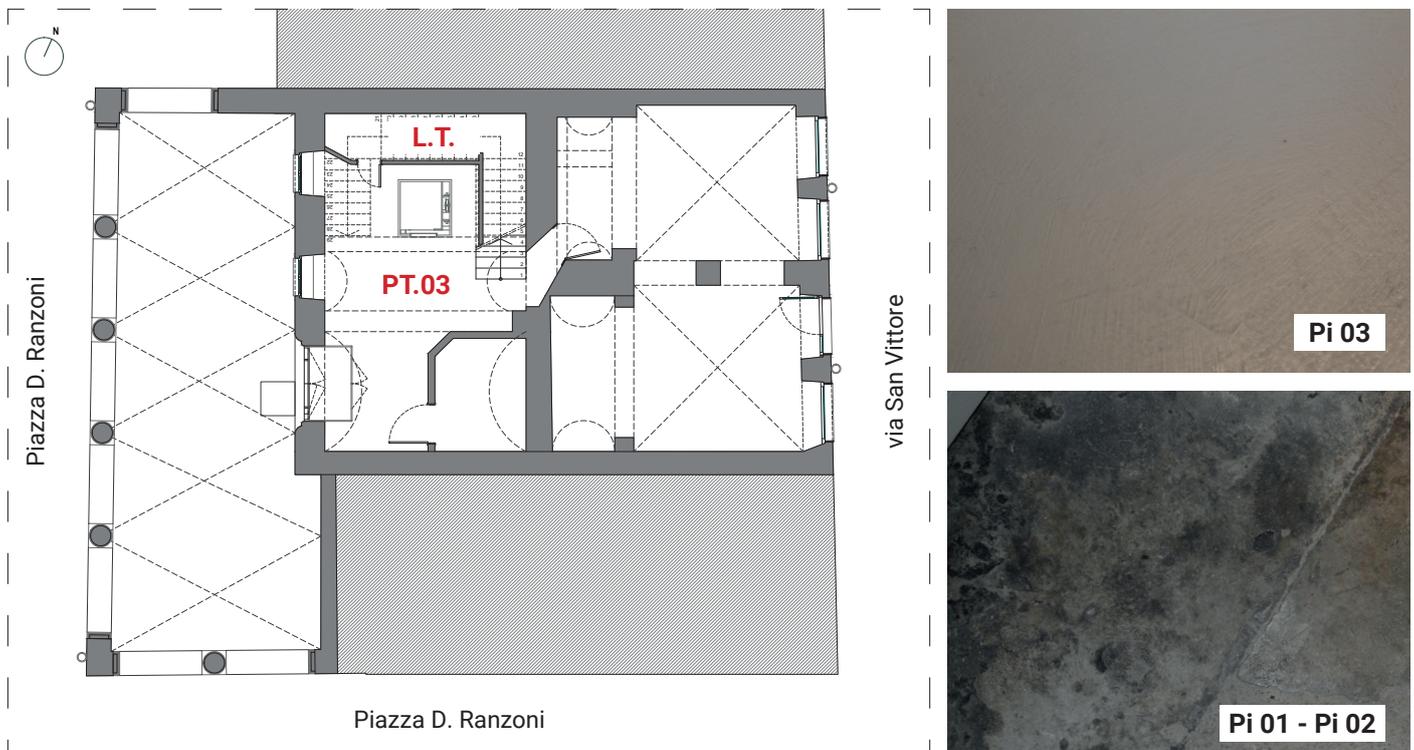
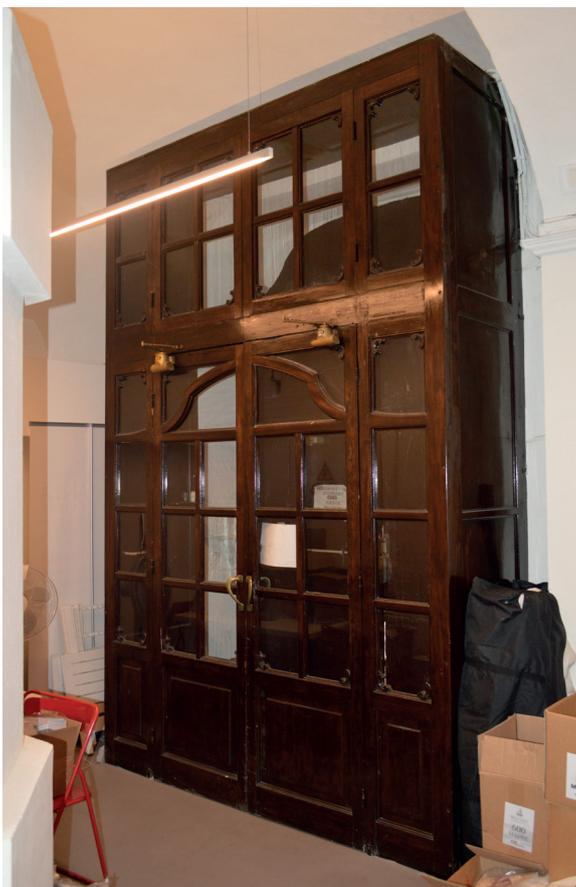
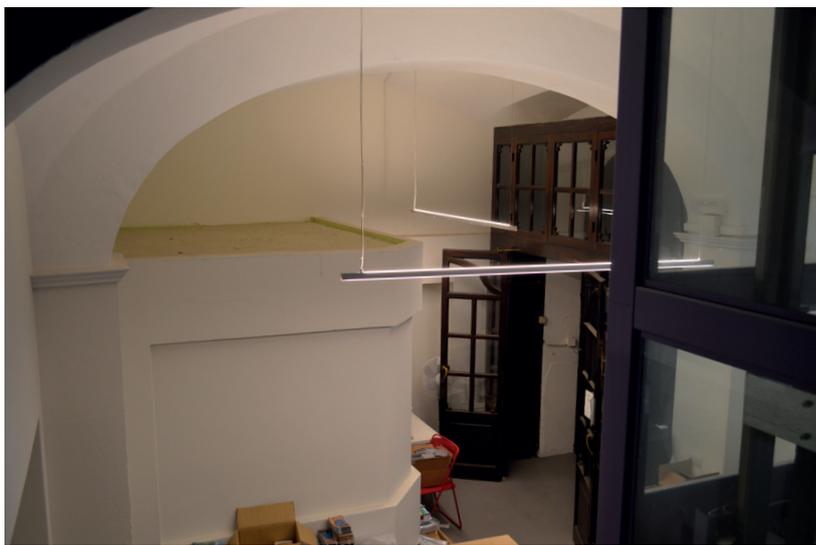
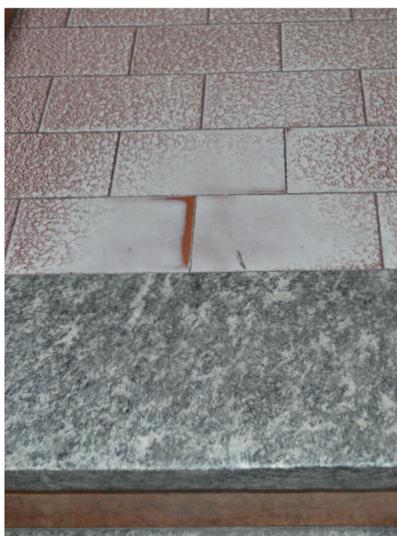
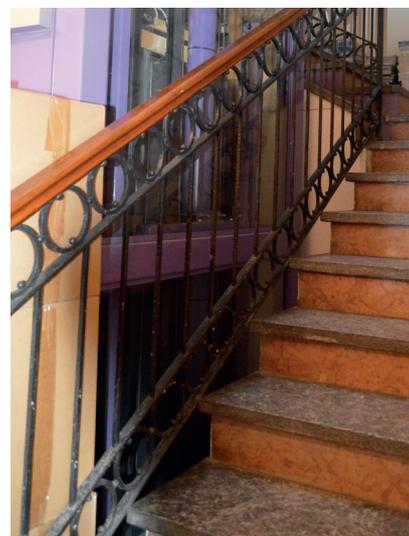
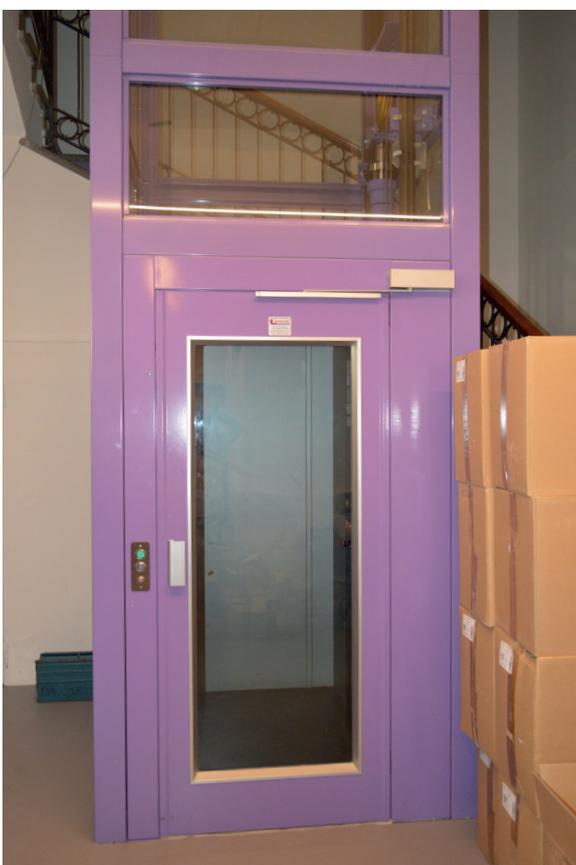
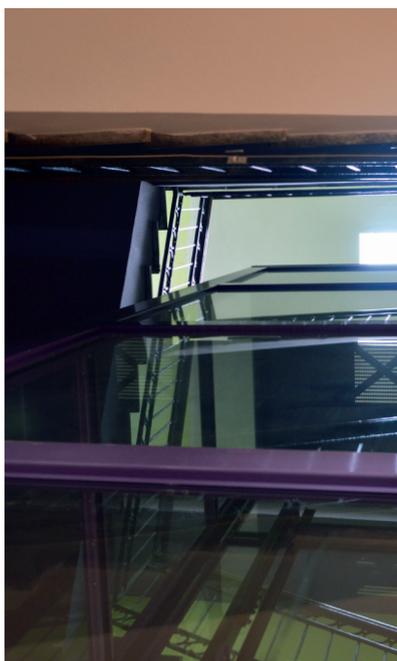
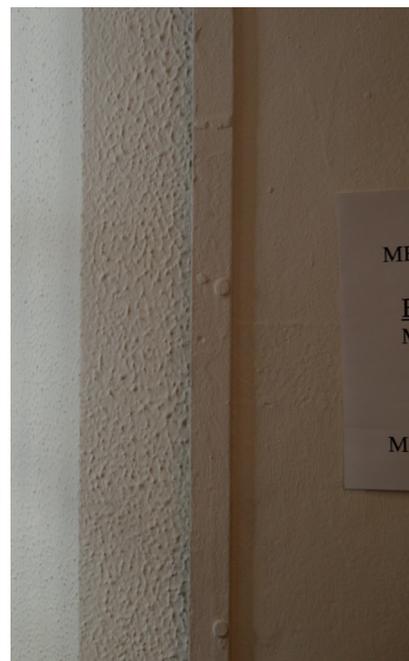
## SCHEMA DI RILIEVO 02

locale: PT.03 / Locale tecnico (L.T.) sottoscala

STORICO	RECENTE	SOSTITUIRE	CONSERVARE	DETTAGLI E NOTE:
Pavimento:		X	X		pavimento in resina - colore grigio (Pi 03)
Soffitto:	X			X	soffitto a volte a botte - di recente tinteggio, colore bianco
Finitura pareti:		X	X		pareti in muratura - di recente tinteggio, colore bianco zoccolo tinteggiato con materiale plastico H 180 - 200 cm
Serramenti:	X		X		serramenti in legno con vetro singolo con davanzale interno in legno colore esterno grigio-verde scuro, colore interno legno naturale
Porte:		X		X	porta L.T. in metallo e porta cabina ENEL REI, colore bianco
Decorazioni:					-
Altro:					<ul style="list-style-type: none"> <li>ascensore: colorazione delle pareti (recenti) in contrasto con il modello storico di riferimento, colore viola - da sostituire</li> <li>scala: alzate in marmo rosso Verona e pedate in lastre di Serizzo (recente) con parapetto in ferro battuto (disegno storico) e corrimano in legno di larice - da mantenere</li> <li>scala: pianerottoli intermedi in piastrelle ceramiche (Pi 06) recenti</li> <li>sottoscala tra PT e P1: tinteggio recenti in contrasto con il modello storico di riferimento, colore viola - da sostituire</li> <li>bussola di ingresso: bussola in legno con vetro singolo e tinta marrone scuro a stoppino - da conservare</li> <li>portone (lato interno): tinteggiato in marrone scuro</li> <li>L.T. sottoscala: pavimentazione in beola grigia storica (Pi 01) e battuto di cemento (Pi 02 recente) per passaggio impiantistico - da mantenere</li> </ul>

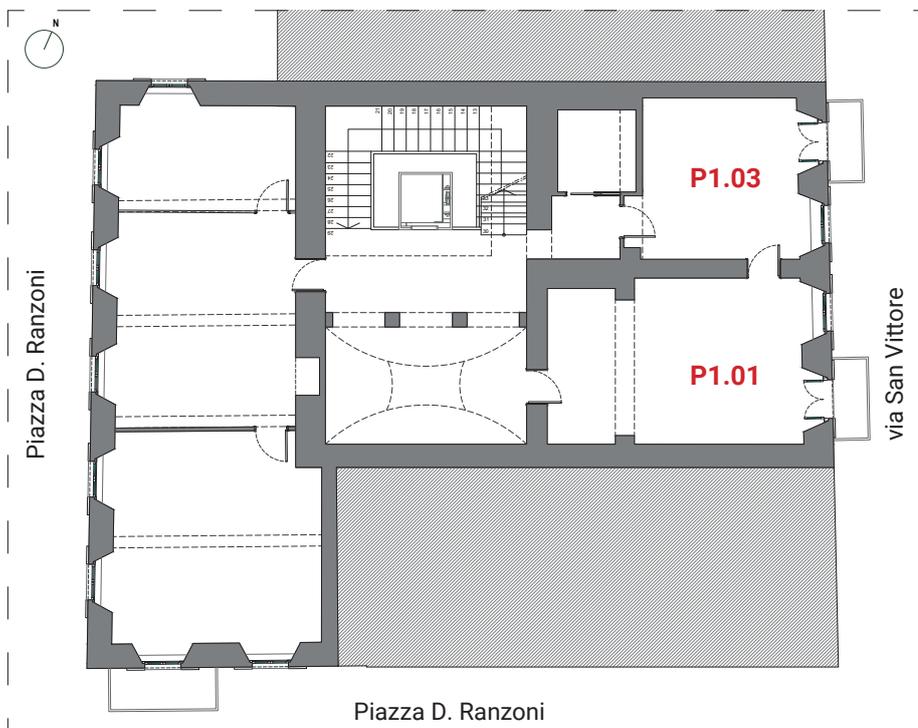
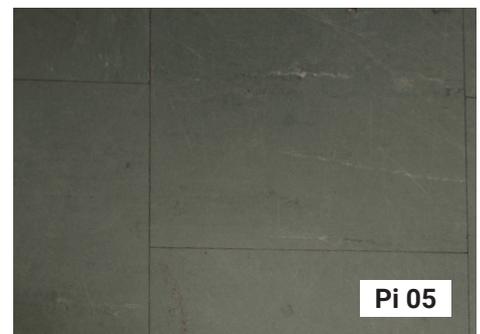
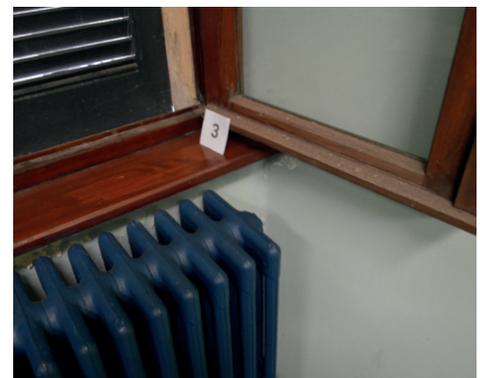
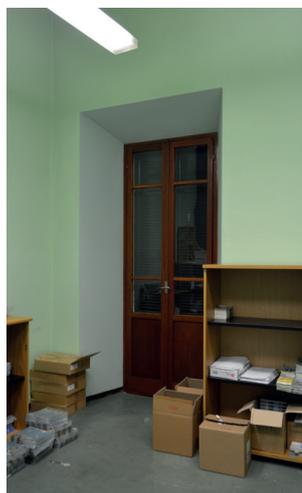
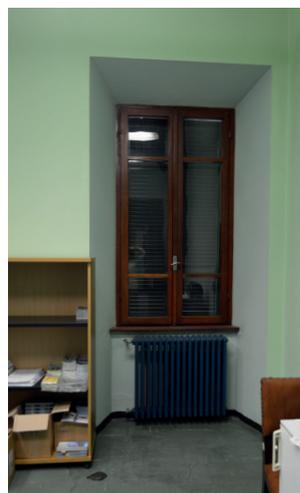
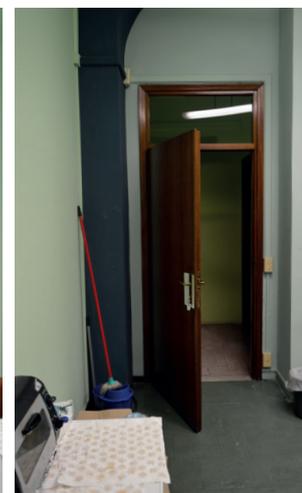
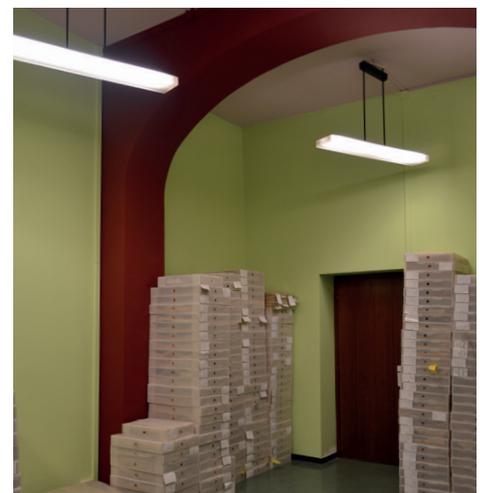
## SCHEMA DI RILIEVO 03

locale: P1.01 / P1.03

STORICO	RECENTE	SOSTITUIRE	CONSERVARE	DETTAGLI E NOTE:
Pavimento:		X	X		pavimento in linoleum (prealino), colore verde (Pi 05)
Soffitto:	X		X		soffitto in canniccato intonacato, colore bianco
Finitura pareti:		X	X		pareti in muratura - di recente tinteggio, colori vari
Serramenti:	X		X		serramenti in legno con vetro singolo colore esterno e colore interno legno naturale finestre con davanzali in legno - portefinestra con soglia in marmo
Porte:		X	X		porte impiallacciate, colore mogano
Decorazioni:					--
Altro:					--

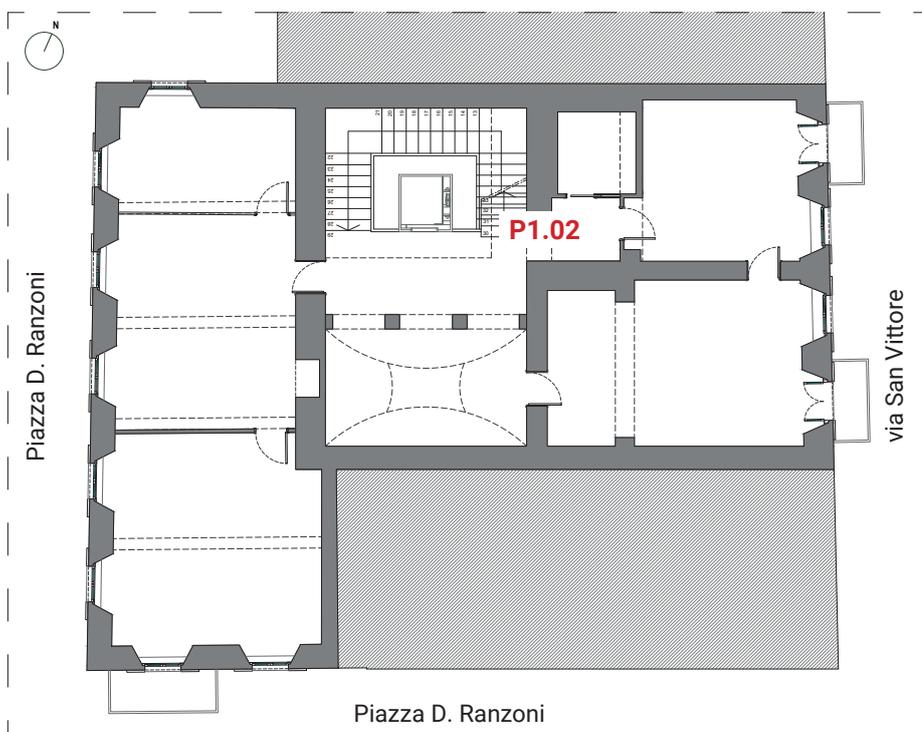
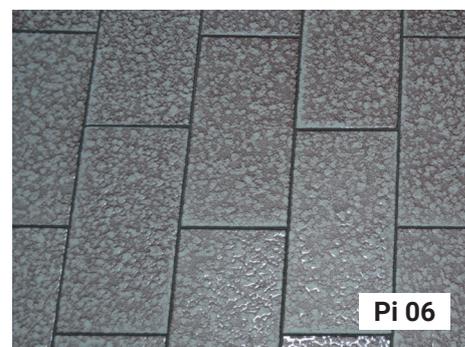
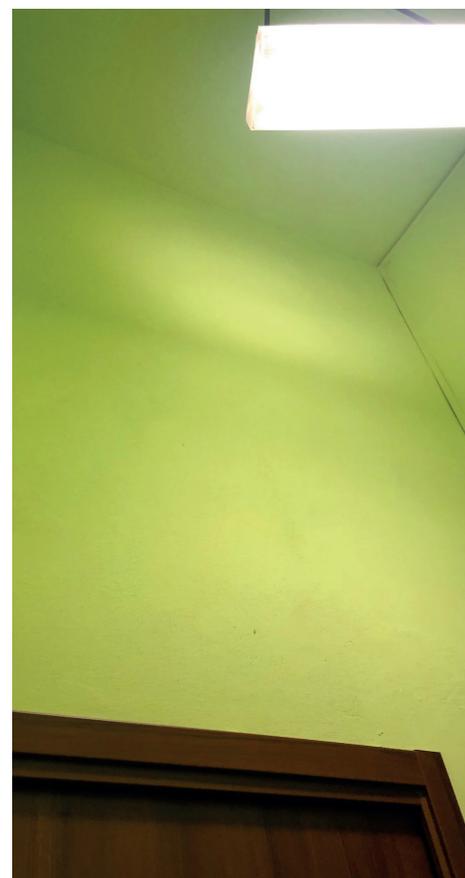
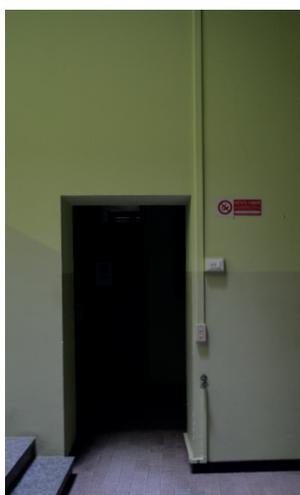
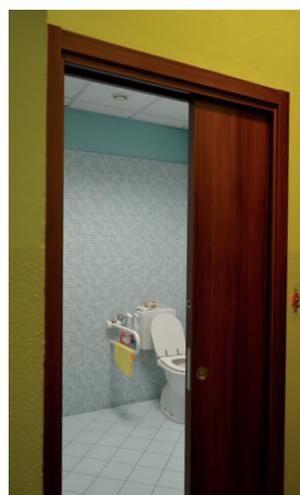
## SCHEMA DI RILIEVO 04

locale: P1.02

STORICO	RECENTE	SOSTITUIRE	CONSERVARE	DETTAGLI E NOTE:
Pavimento:		X	X		pavimento in piastrelle ceramiche (Pi 06)
Soffitto:	X		X		soffitto in canniccato intonacato, colore verde
Finitura pareti:		X	X		pareti in muratura - di recente tinteggio, colore verde
Serramenti:					--
Porte:		X	X		porte impiallacciate, colore noce tanganica e mogano
Decorazioni:					--
Altro:					--

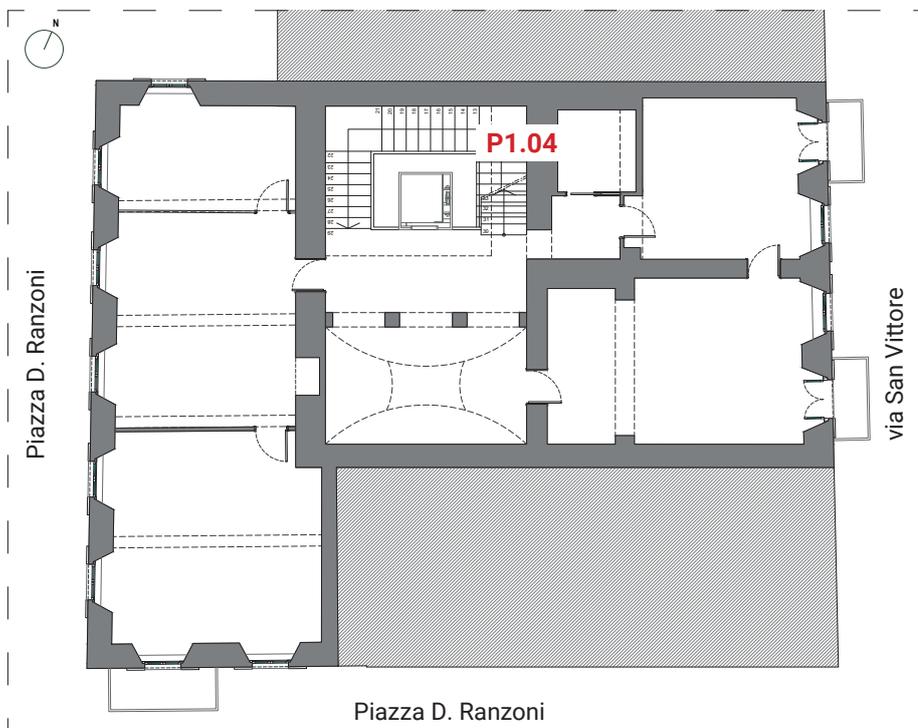
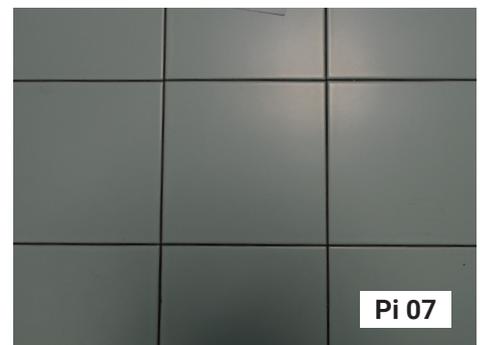
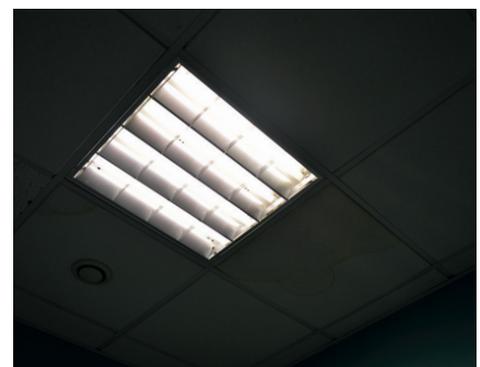
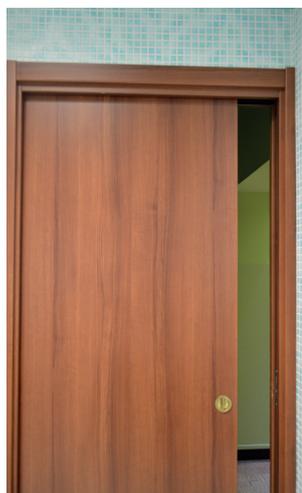
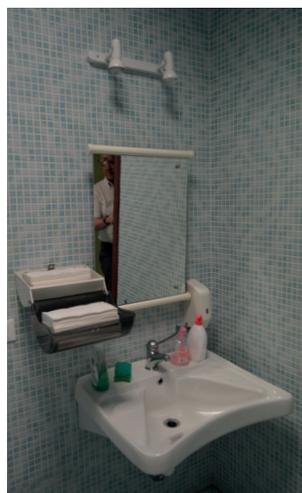
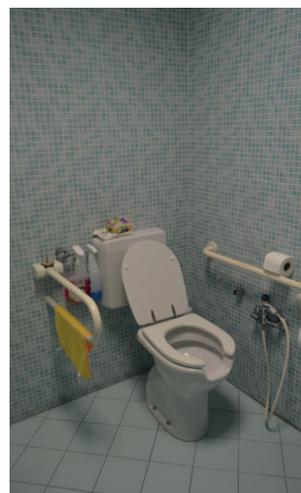
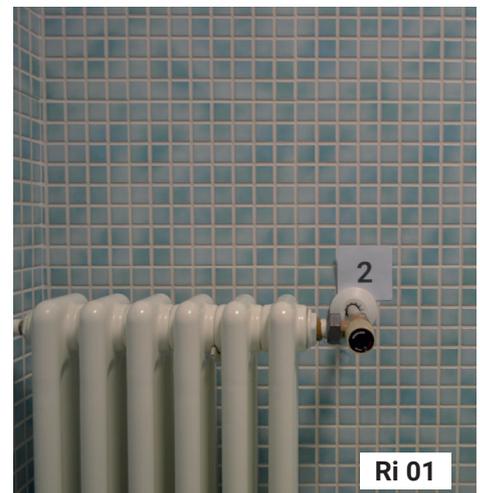
## SCHEMA DI RILIEVO 05

locale: P1.04

STORICO	RECENTE	SOSTITUIRE	CONSERVARE	DETTAGLI E NOTE:
Pavimento:		X	X		pavimento in piastrelle ceramiche (Pi 07)
Soffitto:		X	X		controsoffitto a quadrotte cm 60x60
Finitura pareti:		X	X		rivestimento ceramico a parete - mosaico (Ri 01)
Serramenti:					--
Porte:		X	X		porte impiallacciate, colore noce tanganica
Decorazioni:					--
Altro:					--

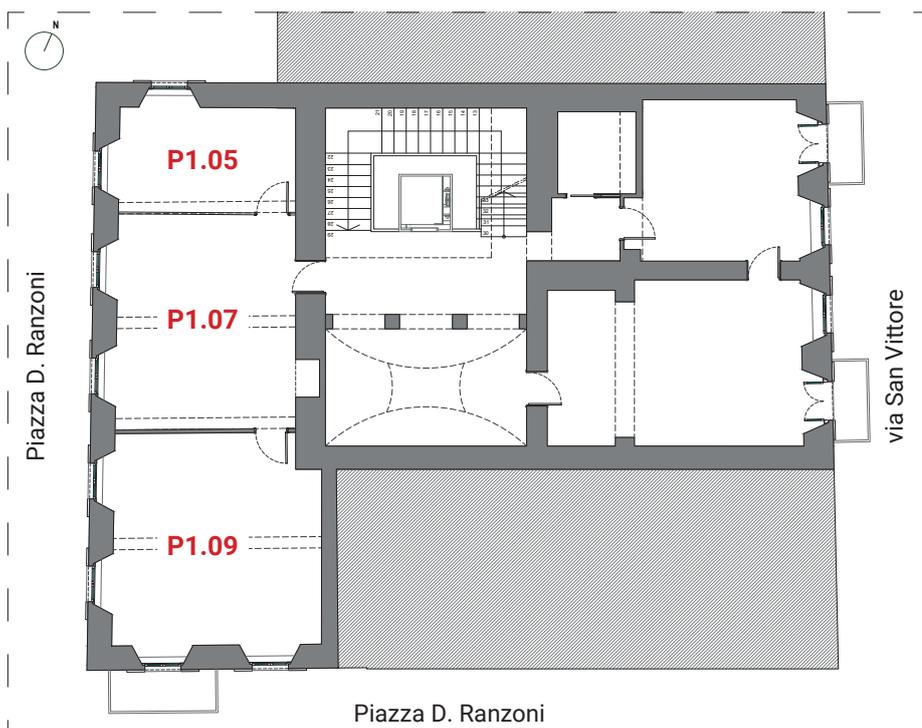
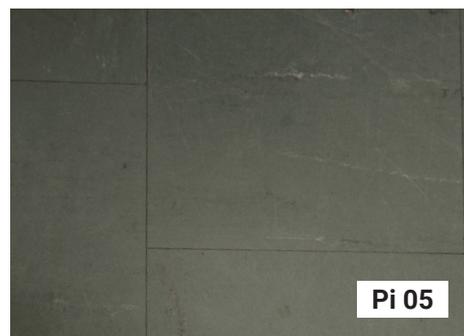
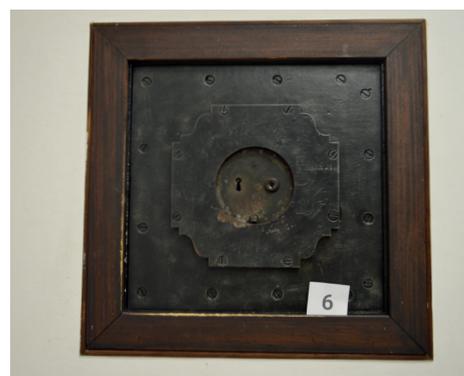
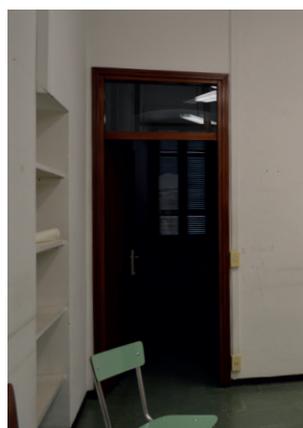
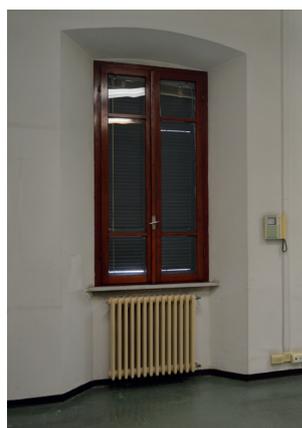
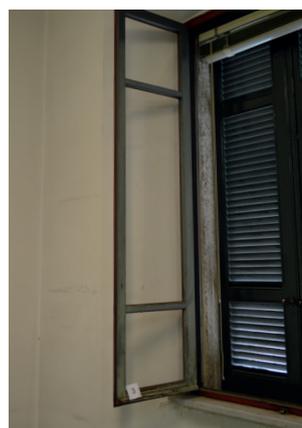
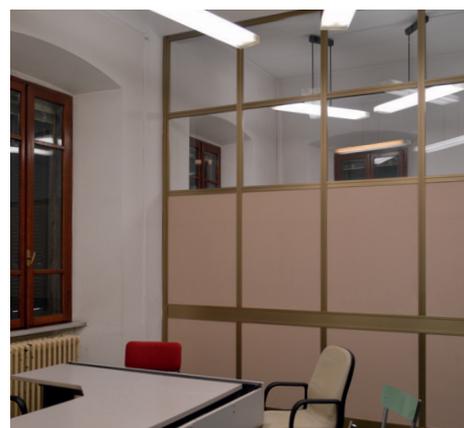
locale: P1.05 / P1.07 / P1.09

STORICO	RECENTE	SOSTITUIRE	CONSERVARE	DETTAGLI E NOTE:
Pavimento:		X	X		pavimento in linoleum (prealino), colore verde (Pi 05)
Soffitto:	X		X		soffitto in canniccato intonacato, colore bianco
Finitura pareti:		X	X		pareti in muratura - di recente tinteggio, colore bianco
Serramenti:	X		X		serramenti in legno con vetro singolo colore esterno grigio-verde scuro, colore interno legno naturale finestre con davanzali in marmo - portefinestra con soglia in marmo
Porte:		X	X		porte impiallacciate, colore mogano / porta in alluminio, colore oro
Decorazioni:					--
Altro:					<ul style="list-style-type: none"> <li>presenza di una parete divisoria a tutta altezza in alluminio, colore oro - da rimuovere</li> <li>locale P1.05 - antica cassaforte a muro - da mantenere</li> </ul>

I serramenti degli ambienti P1.05, P1.07 e P1.09 sono in legno (lato interno in legno naturale – lato esterno colore grigio-verde scuro) con gelosie in legno colore grigio-verde scuro. Solo in corrispondenza del serramento lato nord del locale P1.05 si rilevano tracce di importanti infiltrazioni sottofinestra.

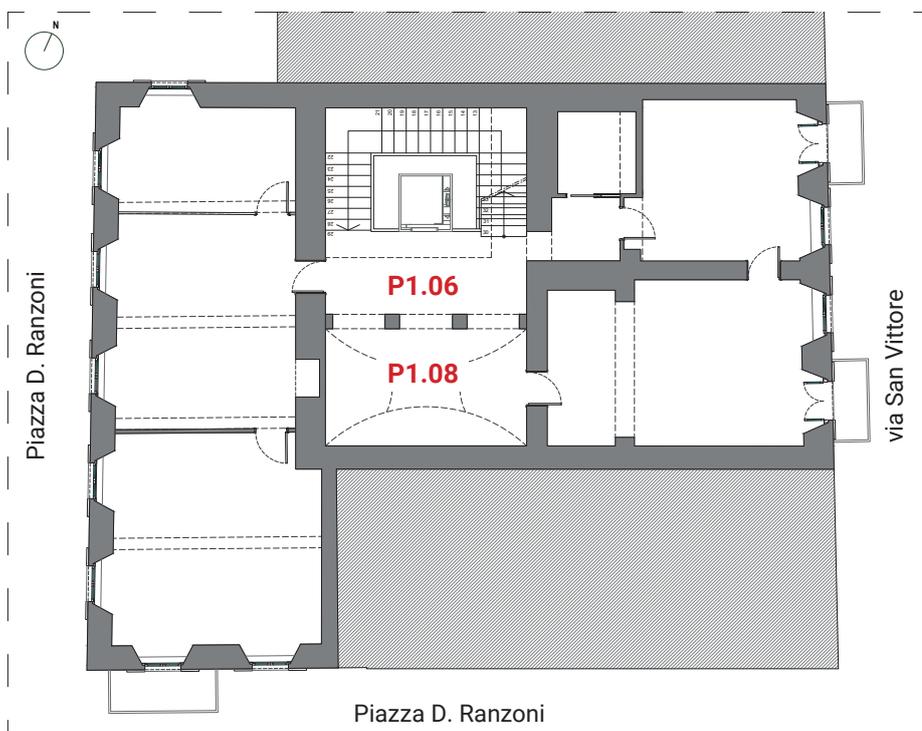
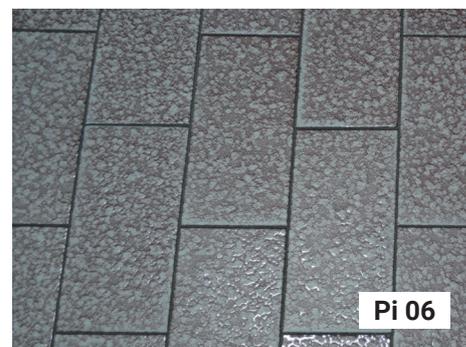
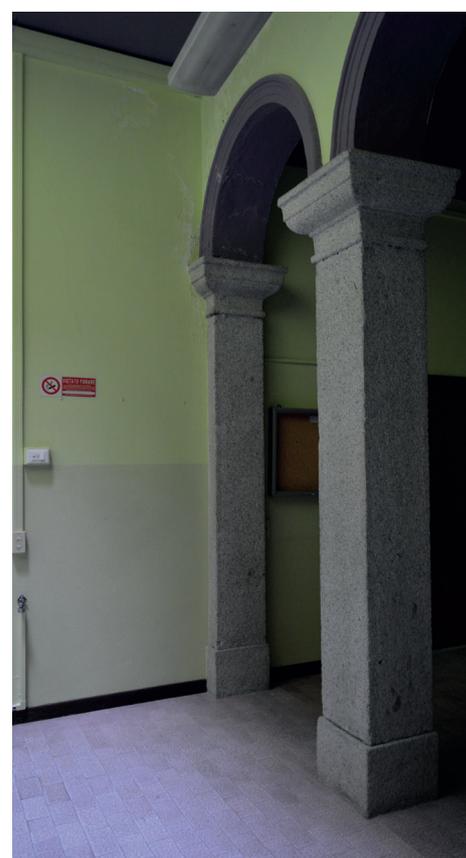
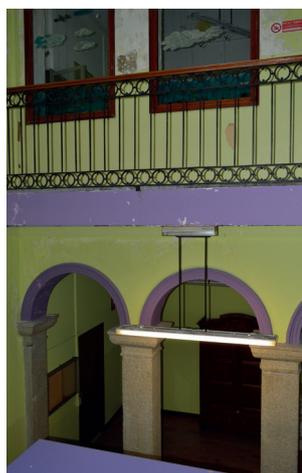
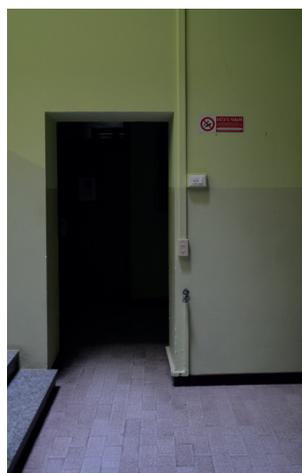
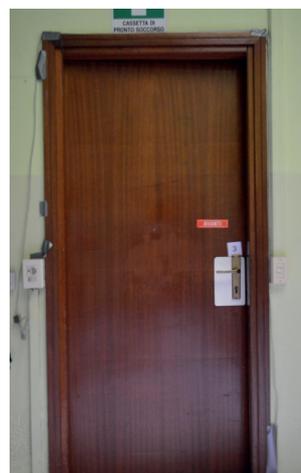
## SCHEMA DI RILIEVO 07

locale: P1.06 / P1.08

STORICO	RECENTE	SOSTITUIRE	CONSERVARE	DETTAGLI E NOTE:
Pavimento:		X	X		pavimento in piastrelle ceramiche (Pi 06)
Soffitto:	X			X	soffitto (P1.06), colore verde - a volta (P1.08), colore verde - entrambi di recente tinteggio da sostituire
Finitura pareti:		X	X		pareti in muratura - di recente tinteggio, colore verde e viola zoccolo tinteggiato con materiale plastico H 180 - 200 cm
Serramenti:					--
Porte:		X	X		porte impiallacciate, colore mogano
Decorazioni:					--
Altro:	X			X	• sala di rappresentanza: portico con colonne in granito e archi in muratura con cornici a rilievo
