LAVORI DI RIQUALIFICAZIONE EX CIVICA DELEGAZIONE  
CUP: F53D2100136005

### PROGETTO ESECUTIVO

### STATO DI PROGETTO

### RELAZIONE GENERALE

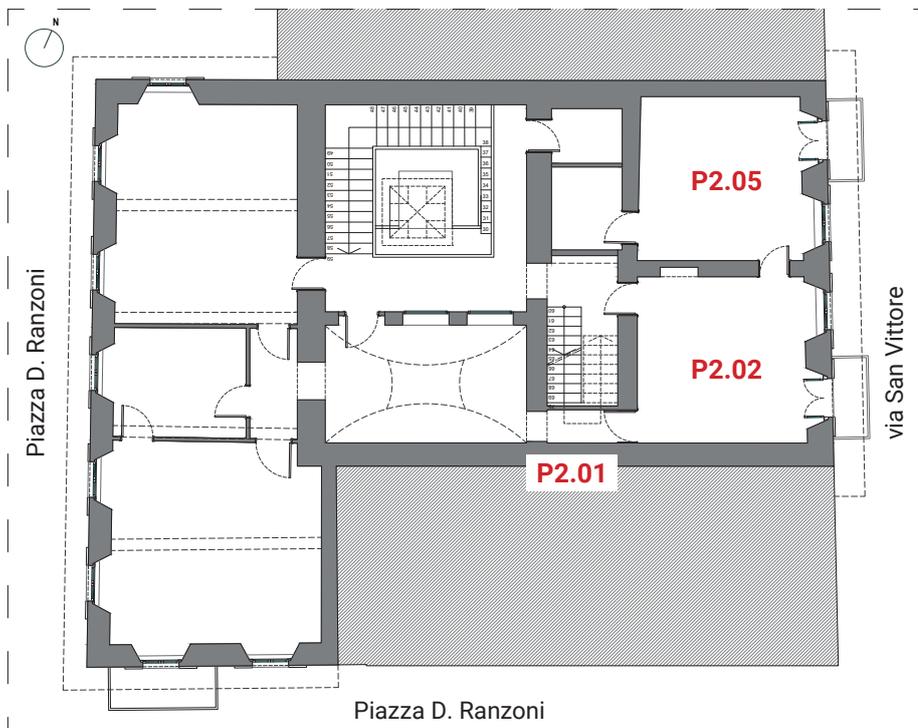
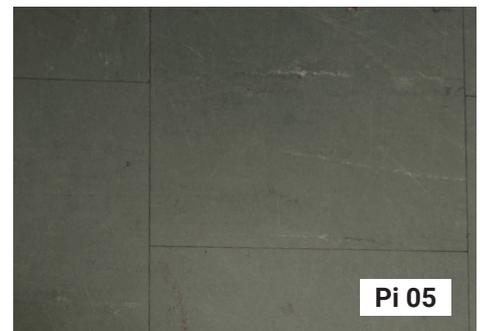
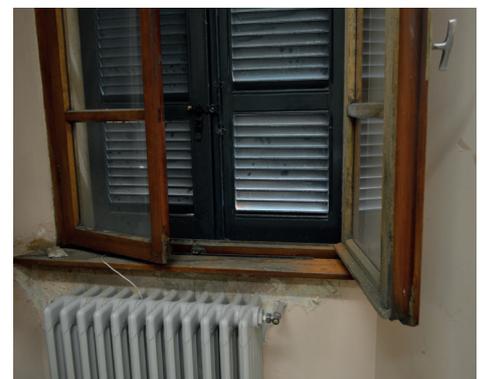
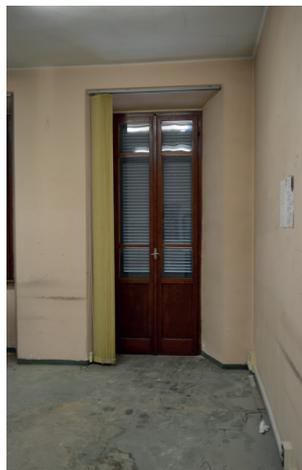
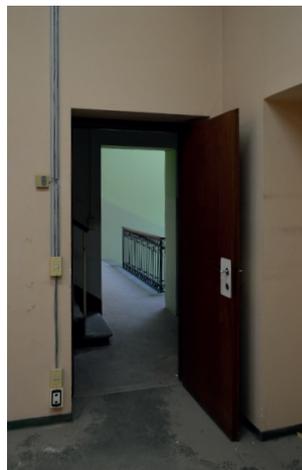
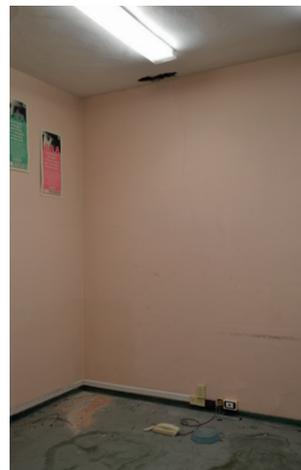
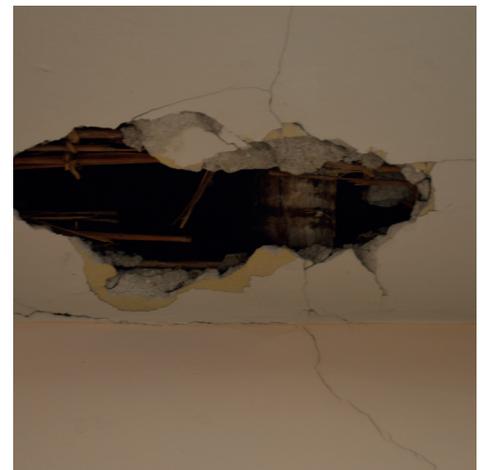
## SCHEDA DI RILIEVO 08

locale: P2.01 / P2.02 / P1.05

STORICO	RECENTE	SOSTITUIRE	CONSERVARE	DETTAGLI E NOTE:
Pavimento:		X	X		pavimento in linoleum (prealino), colore verde (Pi 05)
Soffitto:	X		X		soffitto in canniccato intonacato, colore bianco e rosato
Finitura pareti:		X	X		pareti in muratura - di recente tinteggio, colore rosato
Serramenti:	X		X		serramenti in legno con vetro singolo colore esterno grigio-verde scuro, colore interno legno naturale finestre con davanzali in legno - portefinestra con soglia in marmo
Porte:		X	X		porte impiallacciate, colore mogano
Decorazioni:					--
Altro:					--

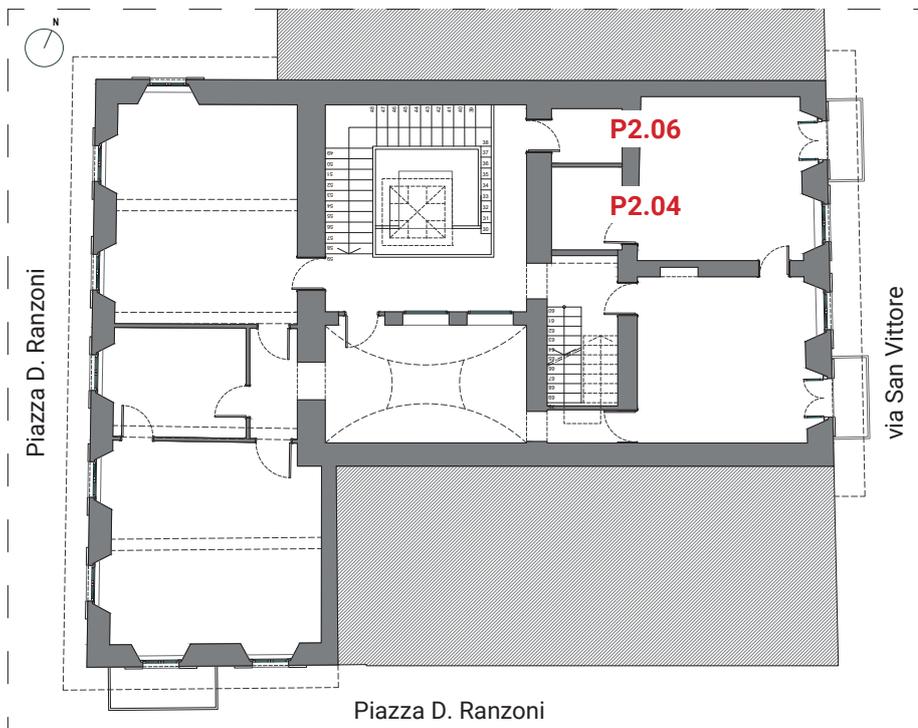
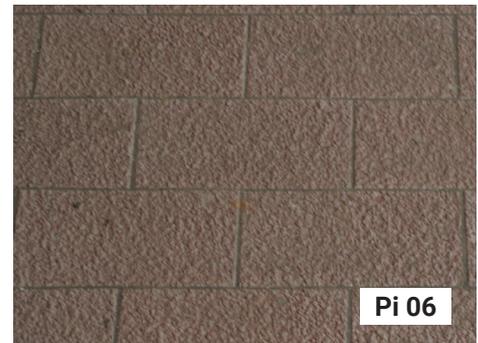
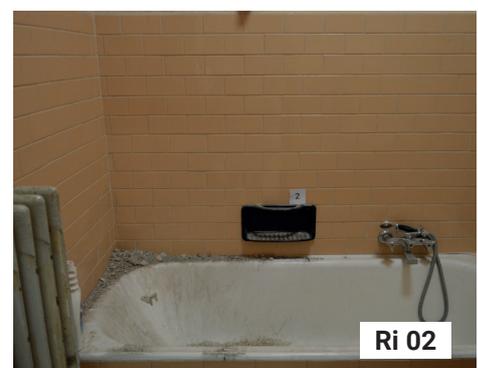
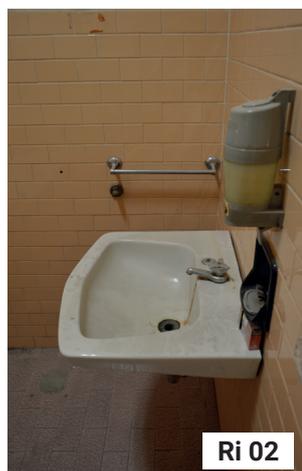
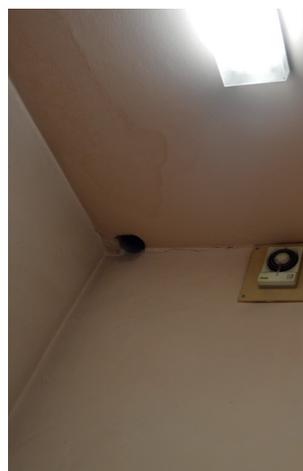
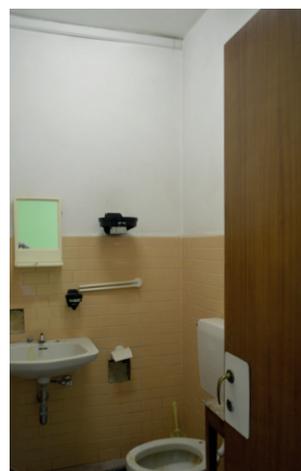
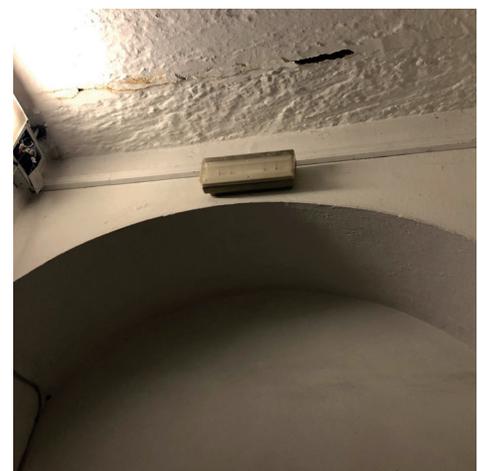
## SCHEDA DI RILIEVO 09

locale: P2.04 / P2.06

STORICO	RECENTE	SOSTITUIRE	CONSERVARE	DETTAGLI E NOTE:
Pavimento:		X	X		pavimento in piastrelle ceramiche (Pi 06)
Soffitto:	X		X		soffitto in canniciato intonacato, colore bianco e rosato
Finitura pareti:	X		X		rivestimento ceramico a parete (Ri 02)
Serramenti:					--
Porte:		X	X		porte impiallacciate, colore mogano
Decorazioni:					--
Altro:					--

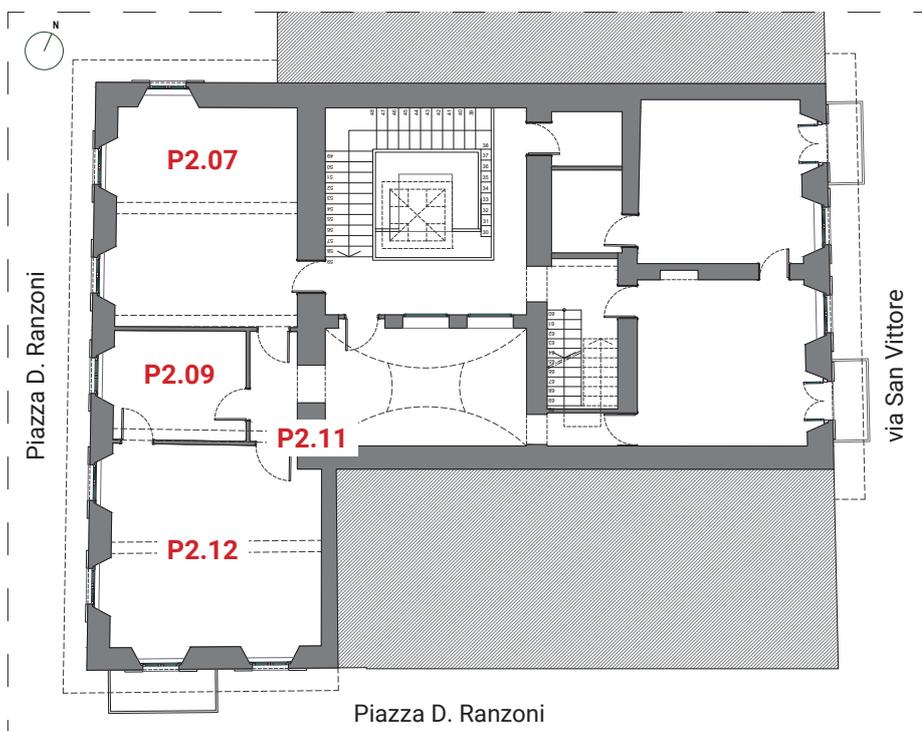
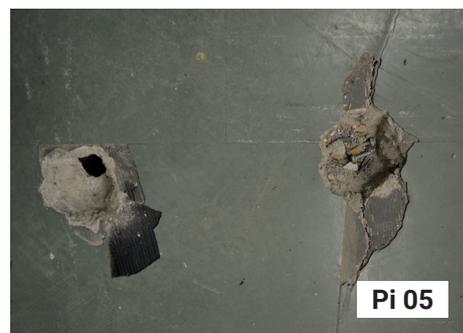
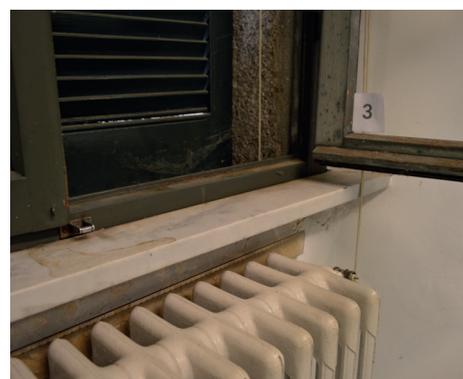
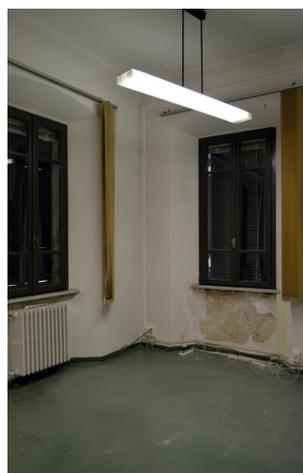
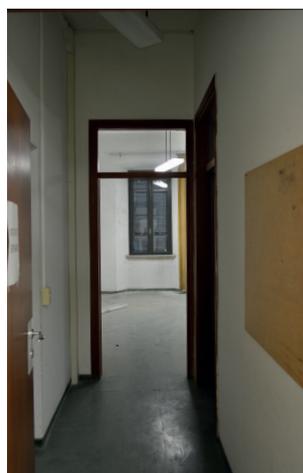
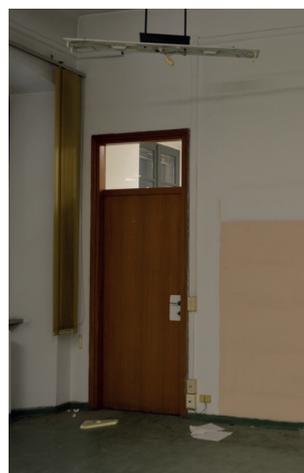
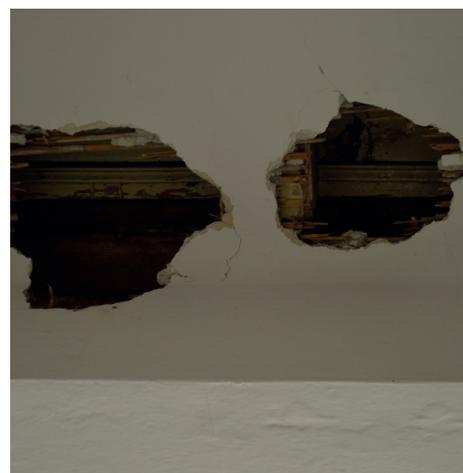
## SCHEMA DI RILIEVO 10

locale: P2.07 / P2.09 / P2.11 / P2.12

STORICO	RECENTE	SOSTITUIRE	CONSERVARE	DETTAGLI E NOTE:
Pavimento:		X	X		pavimento in linoleum (prealino), colore verde (Pi 05)
Soffitto:	X		X		soffitto in canniccato intonato, colore bianco
Finitura pareti:		X	X		pareti in muratura - di recente tinteggio, colore bianco e rosato
Serramenti:	X		X		serramenti in legno con vetro singolo colore esterno ed interno grigio-verde scuro finestre con davanzali in legno - portefinestra con soglia in marmo
Porte:		X	X		porte impiallacciate, colore mogano
Decorazioni:					--
Altro:					--

I serramenti degli ambienti P2.07, P2.09 e P2.12 sono in legno (lato interno ed esterno di colore grigio-verde scuro) con gelosie in legno colore grigio-verde scuro. Solo in corrispondenza del serramento lato nord del locale P2.07 si rilevano tracce di importanti infiltrazioni sottofinestra.

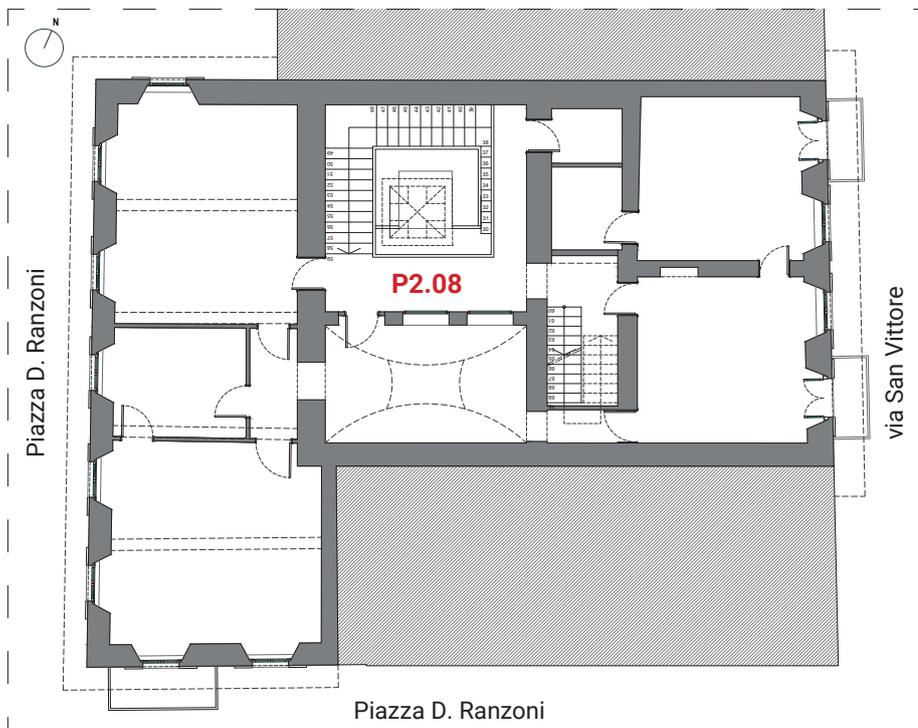
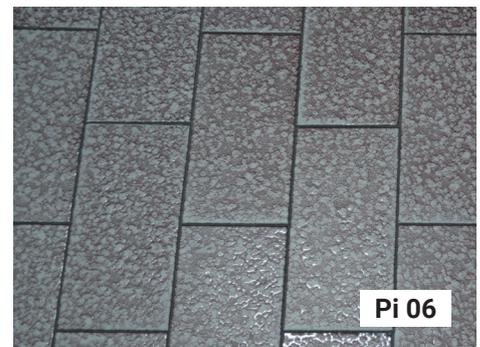
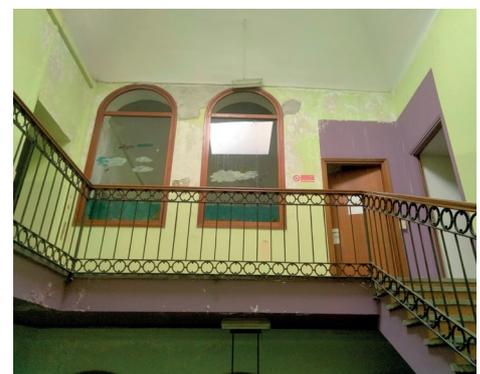
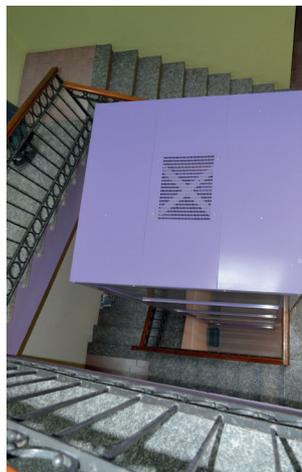
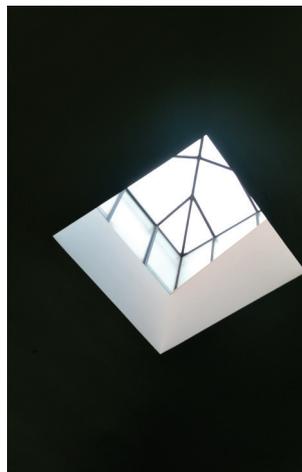
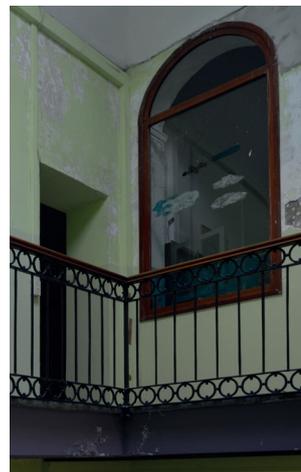
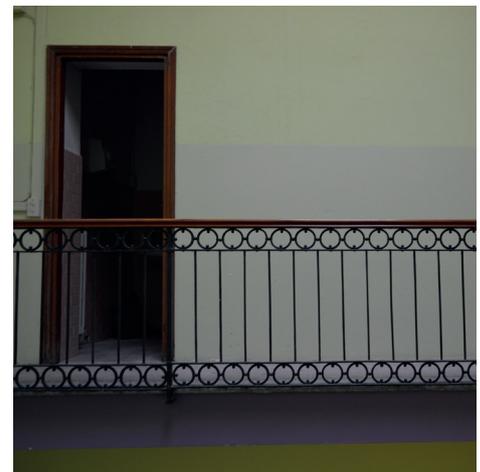
locale: P2.08

STORICO	RECENTE	SOSTITUIRE	CONSERVARE	DETTAGLI E NOTE:
Pavimento:		X	X		pavimento in piastrelle ceramiche (Pi 06)
Soffitto:	X			X	soffitto a volta intonacato, colore bianco
Finitura pareti:		X	X		pareti in muratura - di recente tinteggio, colore verde e viola zoccolo tinteggiato con materiale plastico H 180 - 200 cm
Serramenti:					--
Porte:		X	X		porte impiallacciate, colore noce tanganica
Decorazioni:					--
Altro:	X			X	• lucernario che illumina l'intero atrio

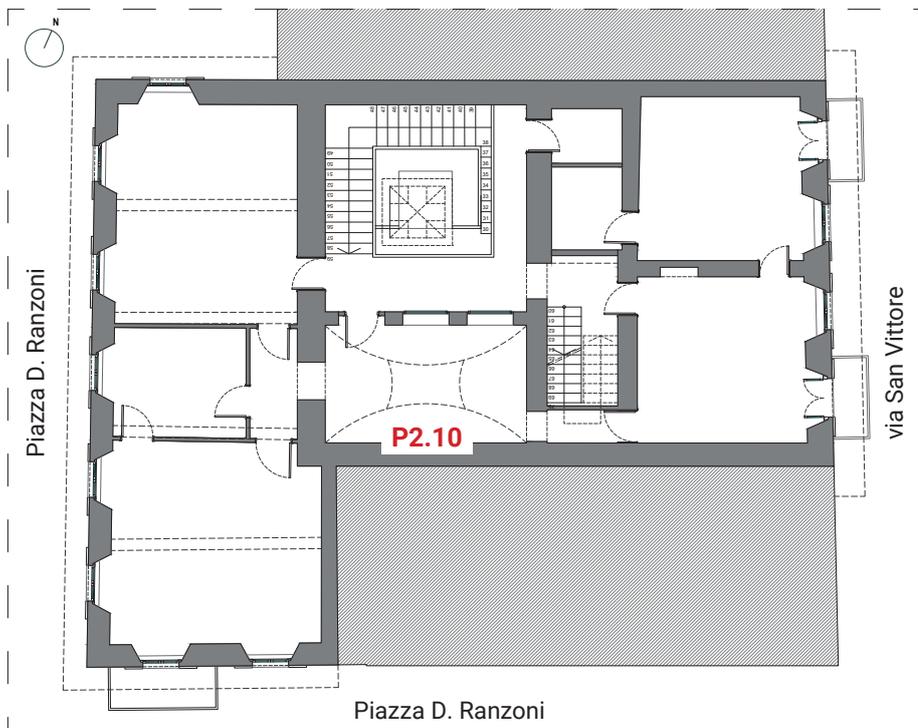
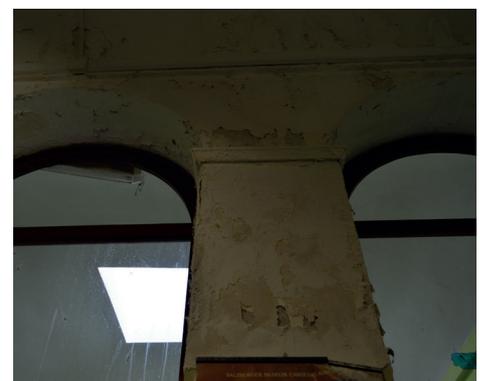
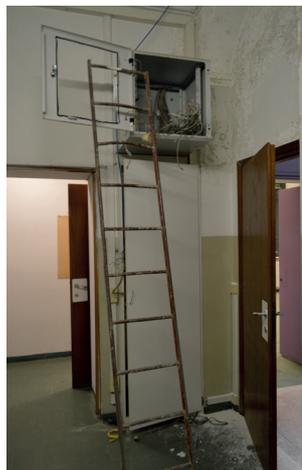
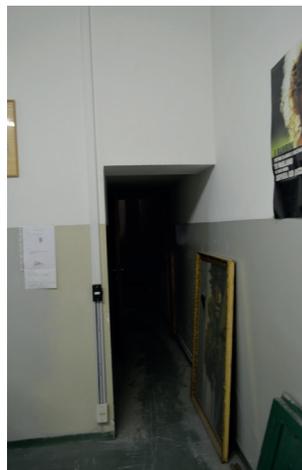
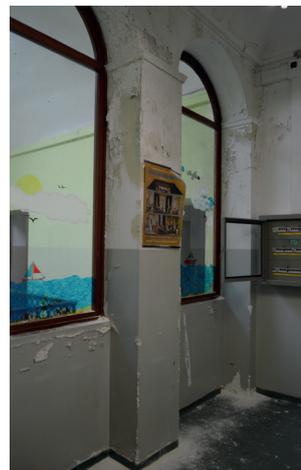
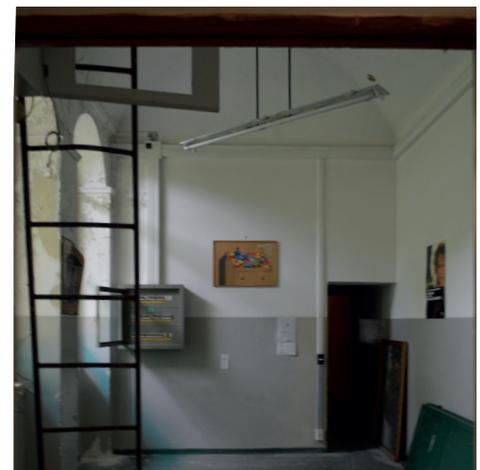
## SCHEMA DI RILIEVO 12

locale: P2.10

STORICO	RECENTE	SOSTITUIRE	CONSERVARE	DETTAGLI E NOTE:
Pavimento:		X	X		pavimento in linoleum (prealino), colore verde (Pi 05)
Soffitto:	X			X	soffitto a volta intonacato, colore bianco
Finitura pareti:		X	X		pareti in muratura - di recente tinteggio, colore bianco e grigio zoccolo tinteggiato con materiale plastico H 180 - 200 cm
Serramenti:		X			serramenti interni in legno colore naturale - da rimuovere
Porte:		X	X		porte impiallacciate, colore noce tanganica
Decorazioni:					--
Altro:					--

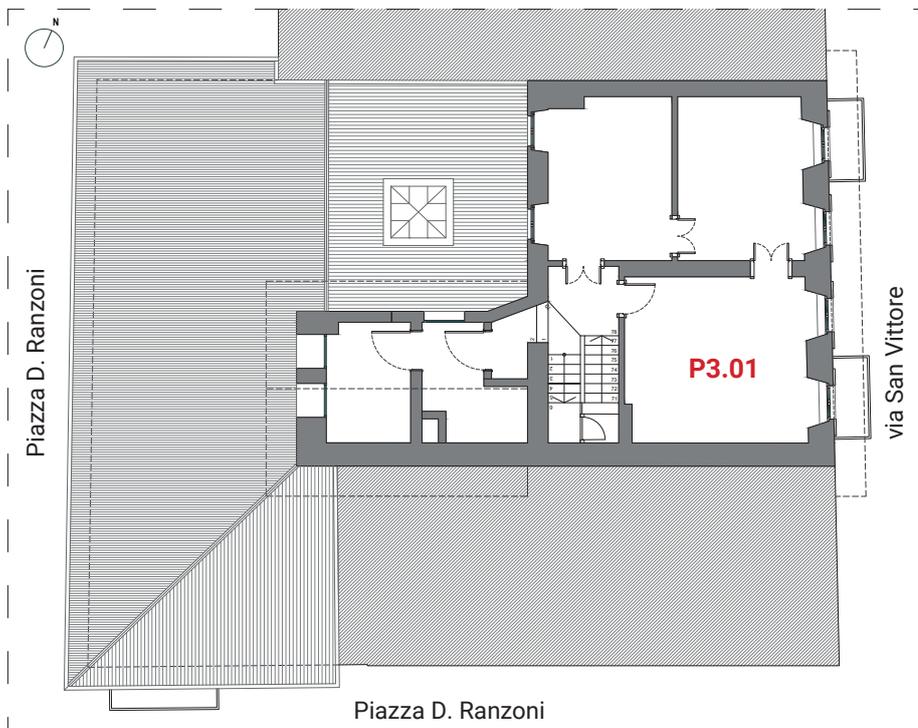
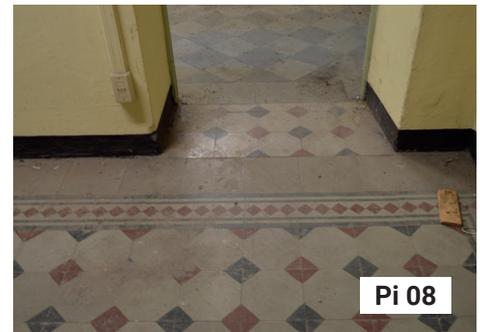
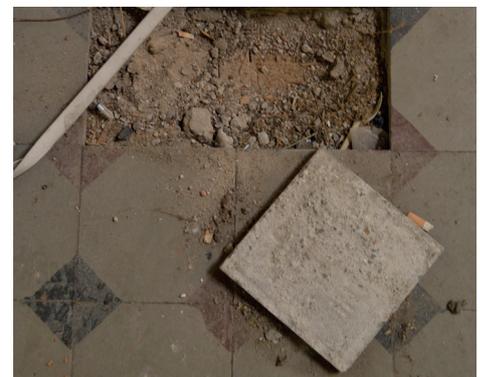
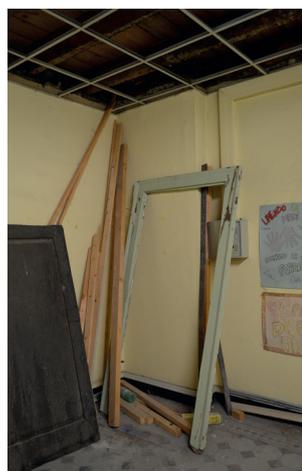
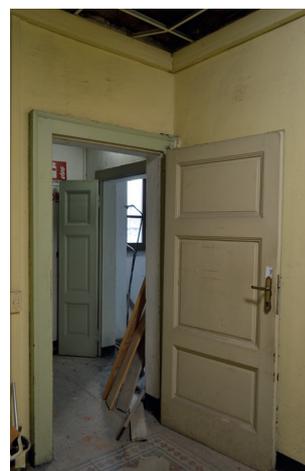
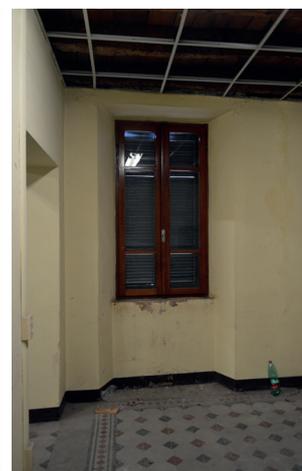
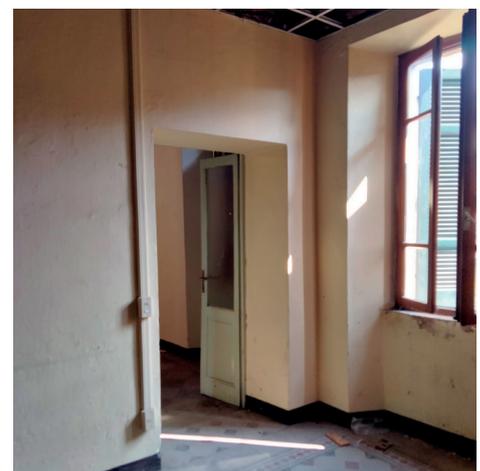
## SCHEMA DI RILIEVO 13

locale: P3.01

STORICO	RECENTE	SOSTITUIRE	CONSERVARE	DETTAGLI E NOTE:
Pavimento:	X			X	pavimento in cementine di pregio (Pi 08)
Soffitto:		X	X		controsoffitto a quadrotte cm 60x60
Finitura pareti:		X	X		pareti in muratura - di recente tinteggio, colore giallo
Serramenti:	X		X		serramenti in legno con vetro singolo colore esterno grigio-verde scuro, colore interno legno naturale
Porte:	X			X	porte interne in legno (storiche) tinteggiate recentemente con colorazione beige e verde acqua - da mantenere
Decorazioni:					--
Altro:					--

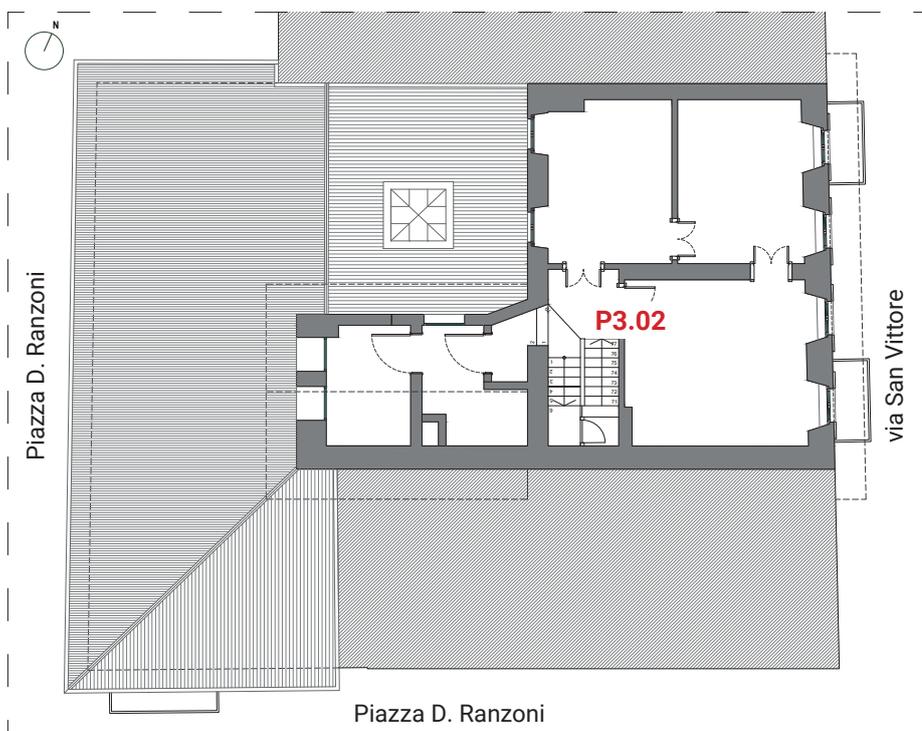
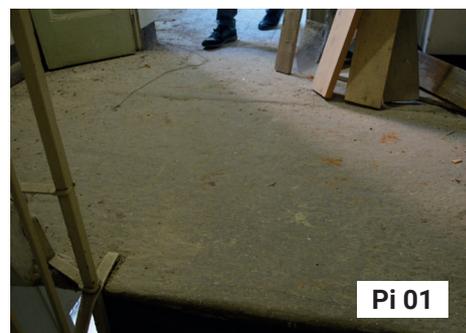
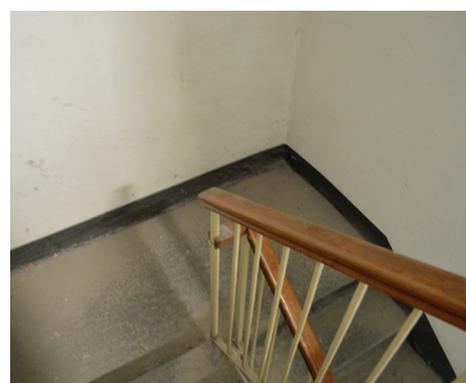
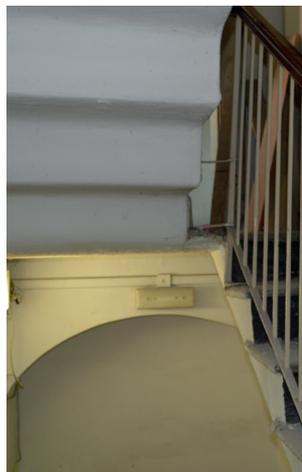
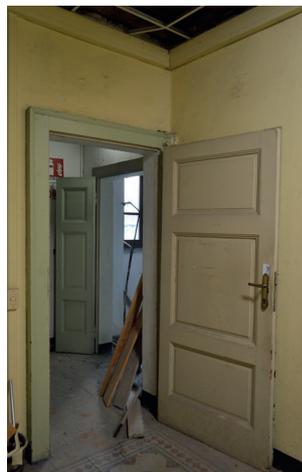
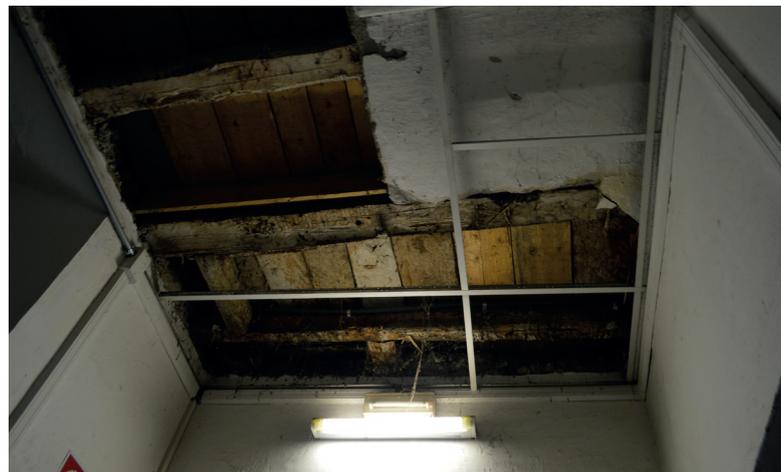
## SCHEMA DI RILIEVO 14

locale: P3.02

STORICO	RECENTE	SOSTITUIRE	CONSERVARE	DETTAGLI E NOTE:
Pavimento:	X			X	pavimento in lastre di beola grigia (Pi 01)
Soffitto:		X	X		controsoffitto a quadrotte cm 60x60
Finitura pareti:		X	X		pareti in muratura - di recente tinteggio, colore bianco
Serramenti:					--
Porte:	X			X	porte interne in legno (storiche) tinteggiate recentemente con colorazione verde acqua - da mantenere
Decorazioni:					--
Altro:	X			X	• scala con pedate in lastre di beola grigia e alzate in beola scura (nera)

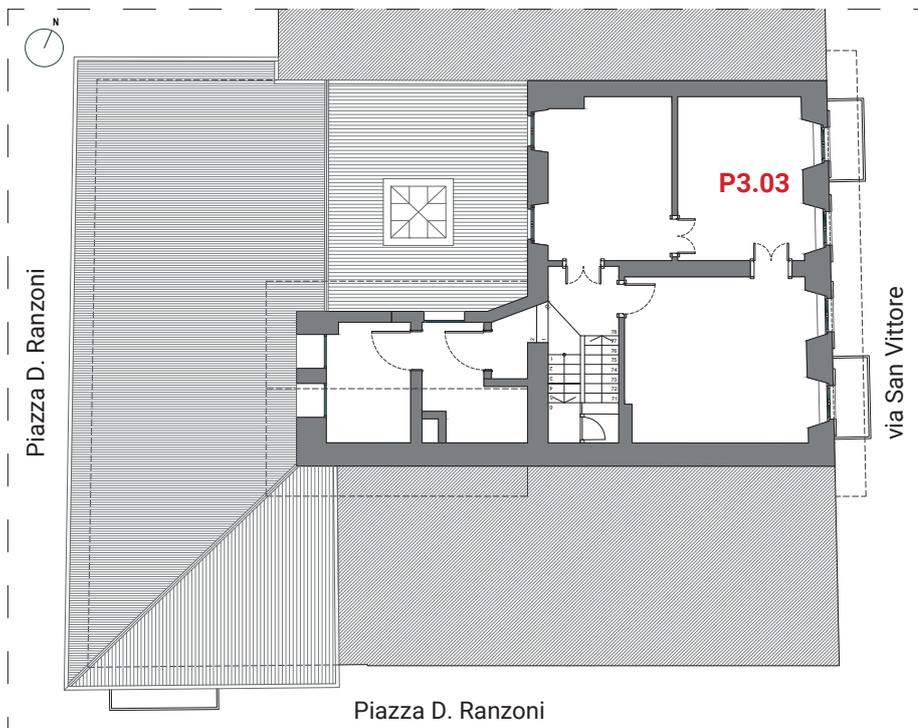
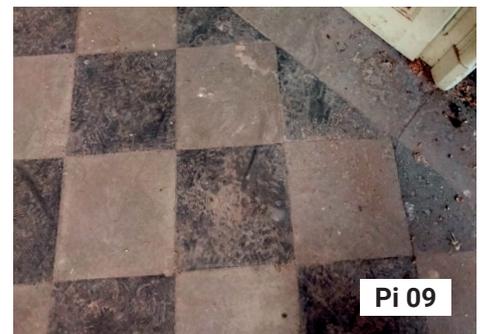
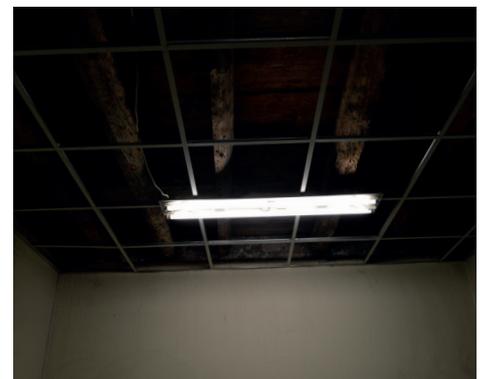
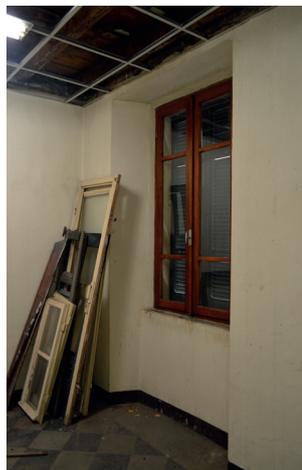
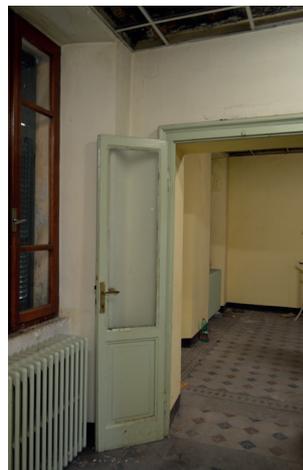
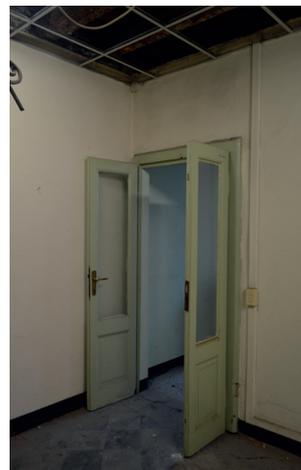
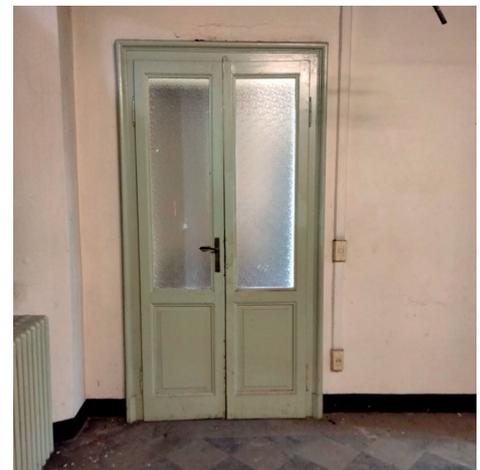
## SCHEDA DI RILIEVO 15

locale: P3.03

STORICO	RECENTE	SOSTITUIRE	CONSERVARE	DETTAGLI E NOTE:
Pavimento:	X			X	pavimento in cementine di pregio (Pi 09)
Soffitto:		X	X		controsoffitto a quadrotte cm 60x60
Finitura pareti:		X	X		pareti in muratura - di recente tinteggio, colore bianco
Serramenti:	X		X		serramenti in legno con vetro singolo colore esterno grigio-verde scuro, colore interno legno naturale
Porte:	X			X	porte interne in legno (storiche) tinteggiate recentemente con colorazione verde acqua - da mantenere
Decorazioni:					--
Altro:					--

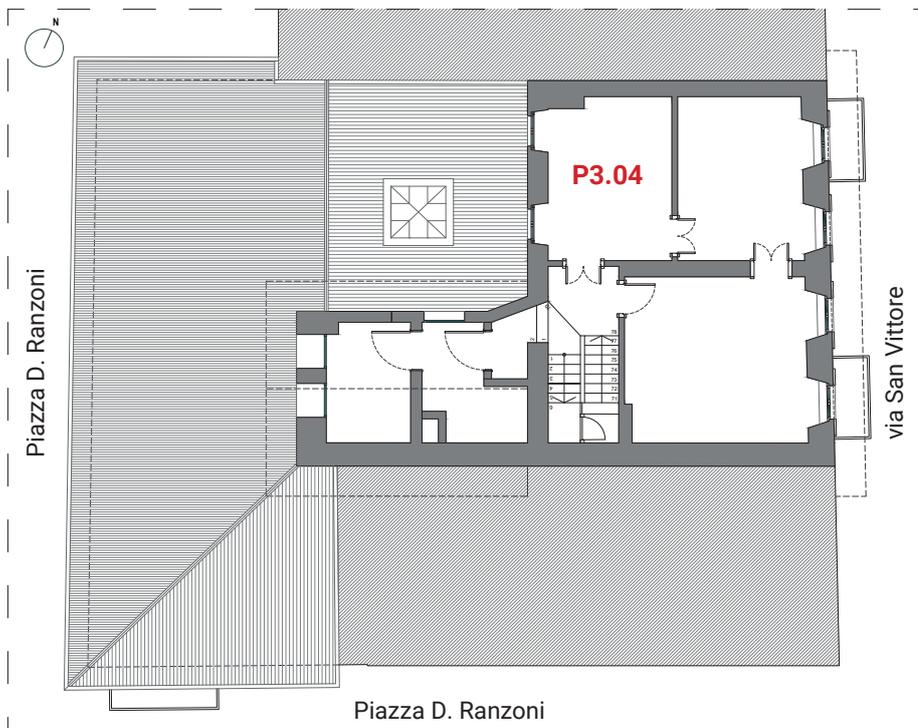
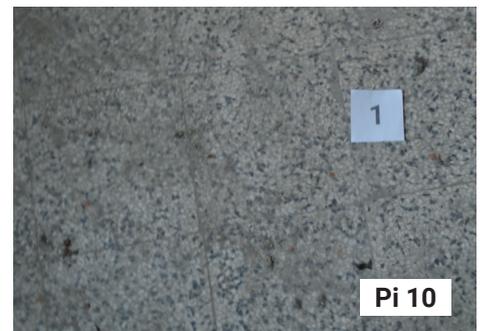
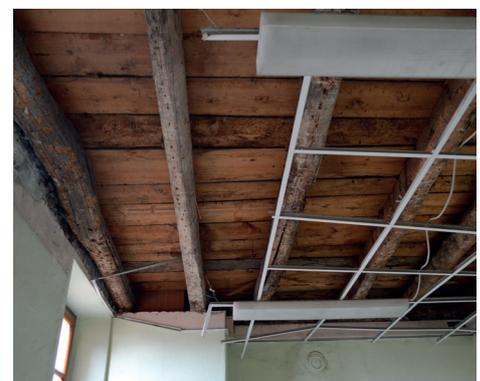
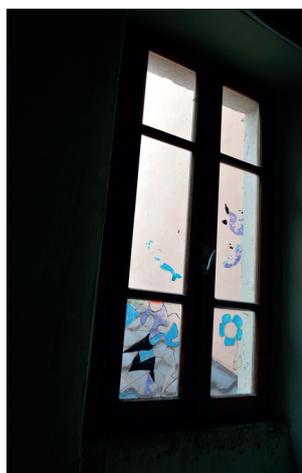
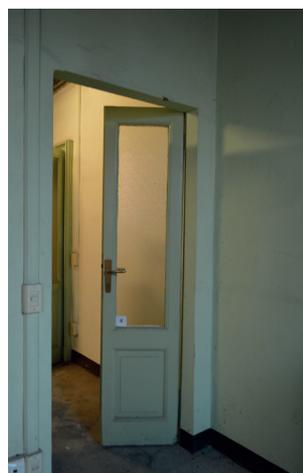
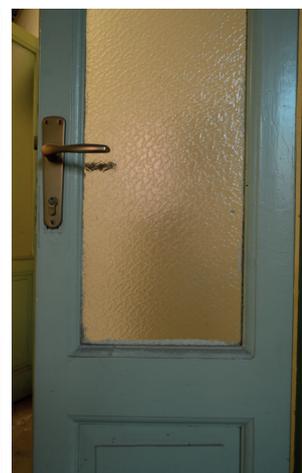
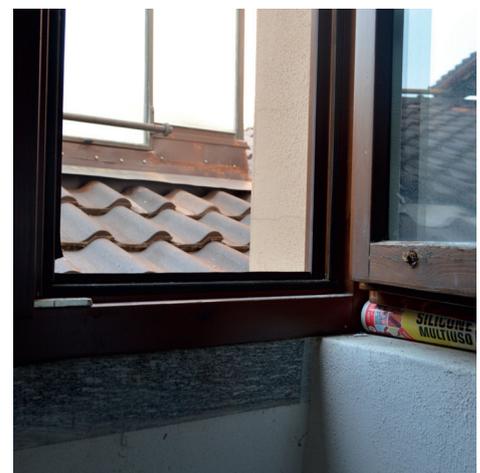
## SCHEMA DI RILIEVO 16

locale: P3.04

STORICO	RECENTE	SOSTITUIRE	CONSERVARE	DETTAGLI E NOTE:
Pavimento:	X			X	pavimento in cementine (Pi 10)
Soffitto:		X	X		controsoffitto a quadrotte cm 60x60
Finitura pareti:		X	X		pareti in muratura - di recente tinteggio, colore verde acqua
Serramenti:	X		X		serramento in legno con vetro singolo e serramento in legno con doppio vetro; colore esterno ed interno legno naturale
Porte:	X			X	porte interne in legno (storiche) tinteggiate recentemente con colorazione verde acqua - da mantenere
Decorazioni:					--
Altro:					--

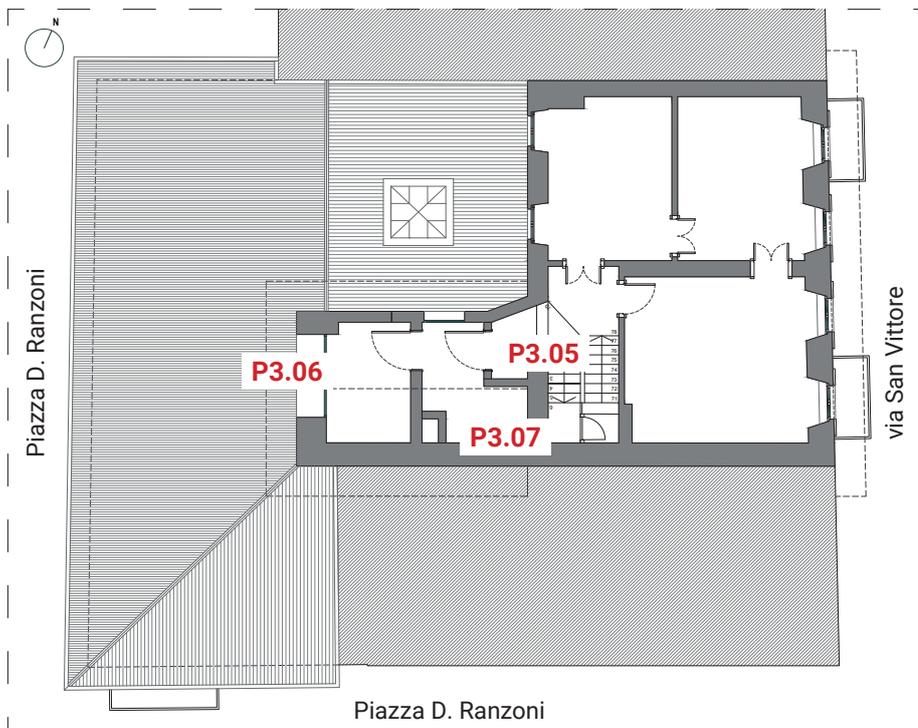
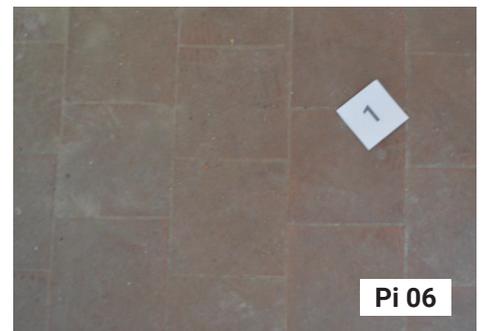
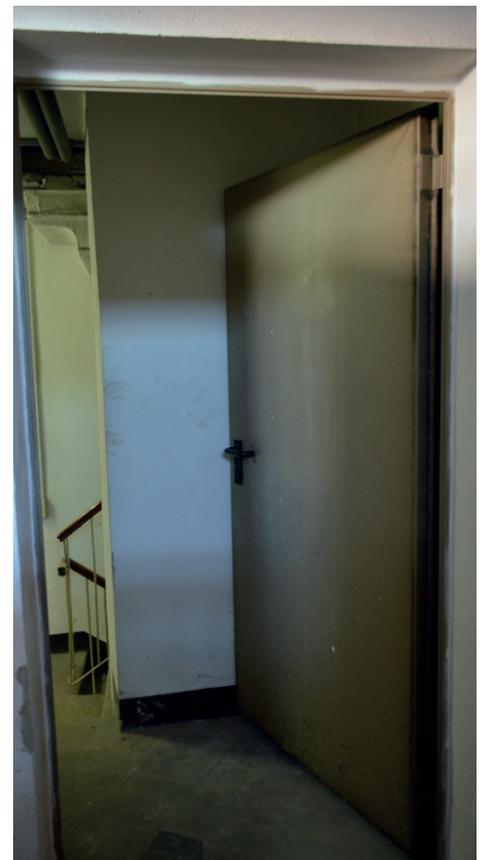
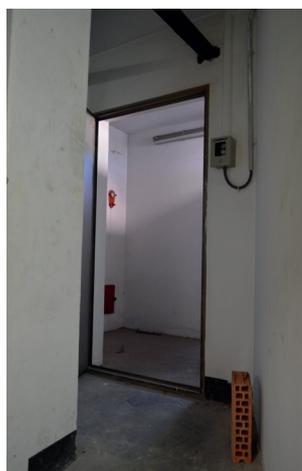
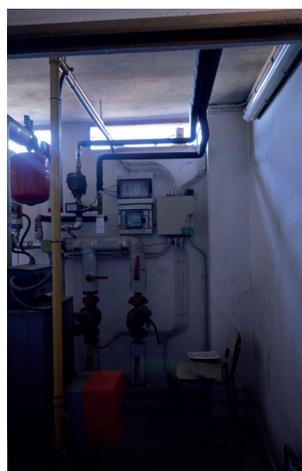
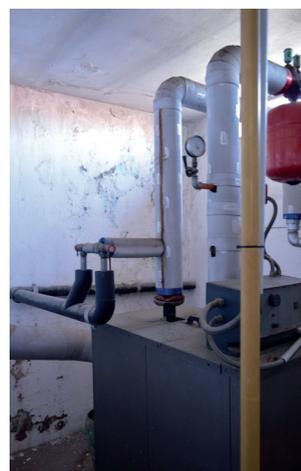
locale: P3.05 / P3.06 / P3.07

STORICO	RECENTE	SOSTITUIRE	CONSERVARE	DETTAGLI E NOTE:
Pavimento:		X	X		pavimento in battuto di cemento (Pi 02) e in piastrelle ceramiche (Pi 06)
Soffitto:		X			intonaco al grezzo
Finitura pareti:		X	X		pareti in muratura - di recente tinteggio, colore bianco
Serramenti:		X	X		serramenti metallici con griglia per areazione L.T.
Porte:		X	X		porta tagliafuoco e porta metallica
Decorazioni:					--
Altro:					--

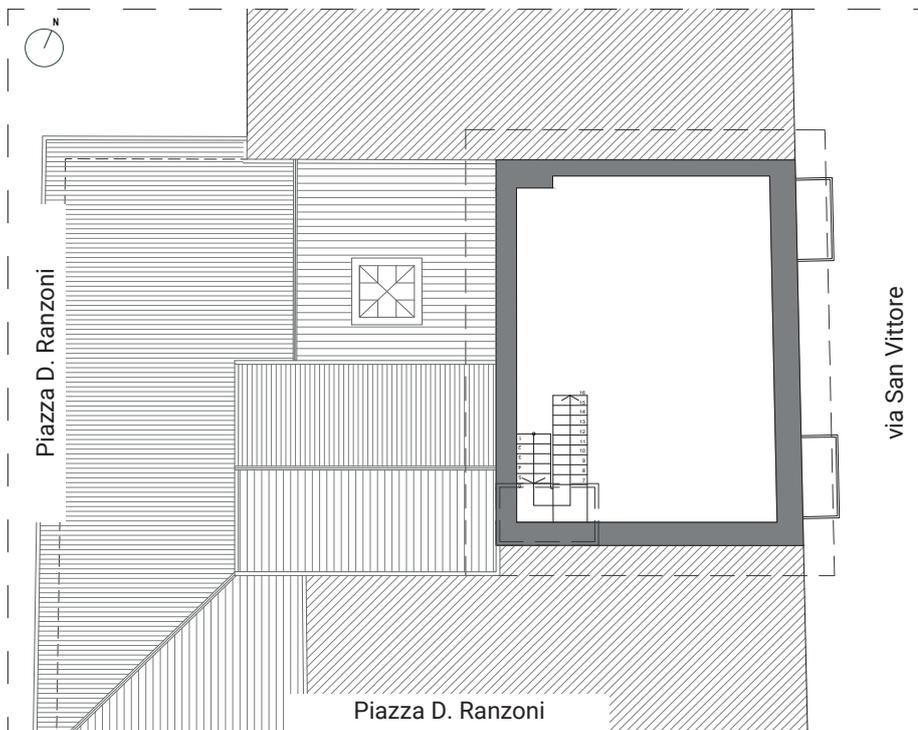
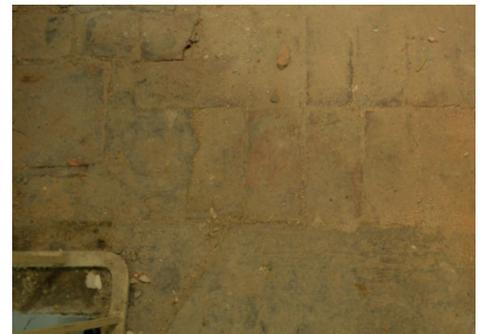
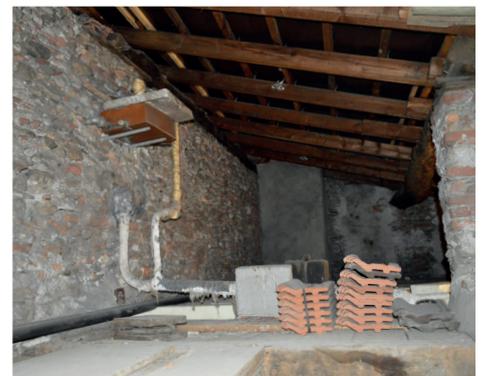
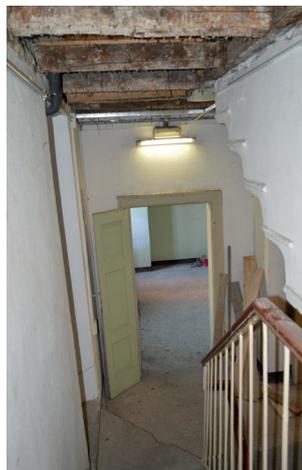
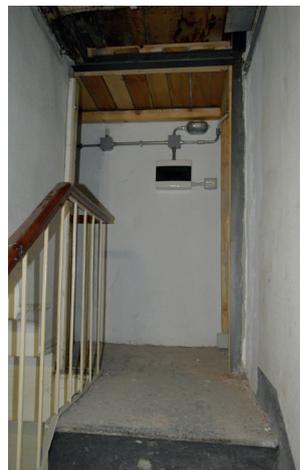
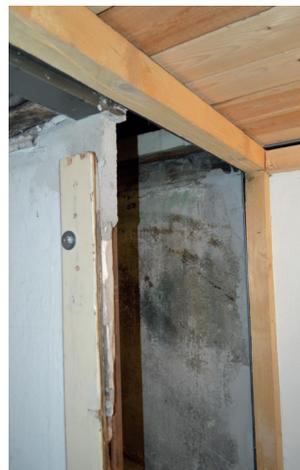
## SCHEMA DI RILIEVO 18

locale: sottotetto

STORICO	RECENTE	SOSTITUIRE	CONSERVARE	DETTAGLI E NOTE:
Pavimento:	X			X	pavimentazione in beola grigia, legno (solaio) e mattoni
Soffitto:	X			X	sottotetto con struttura in legno a vista
Finitura pareti:	X			X	pareti in muratura di pietra
Serramenti:					--
Porte:					--
Decorazioni:					--
Altro:		X	X		• presenza di isolante in estradosso del solaio in legno
