LAVORI DI RIQUALIFICAZIONE EX CIVICA DELEGAZIONE  
CUP: F53D21001360005

### PROGETTO ESECUTIVO

### RELAZIONE FOTOGRAFICA

DATA  
15 DICEMBRE 2022

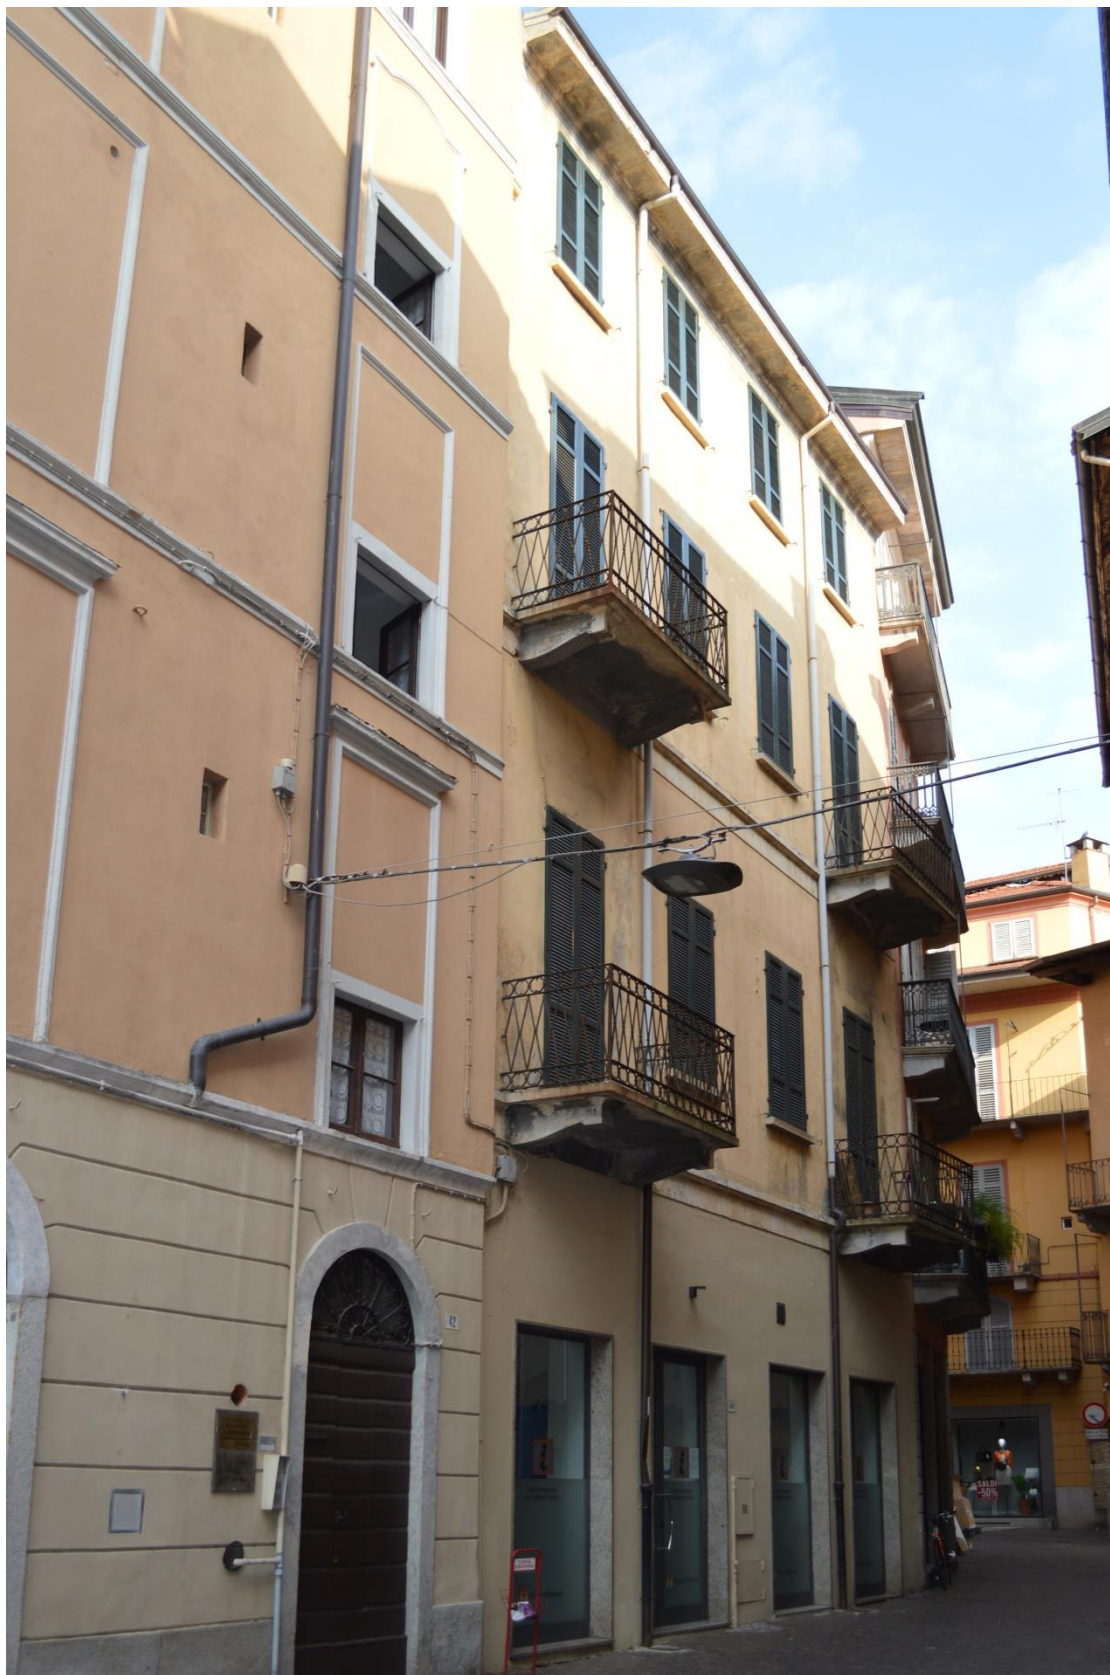
*F01. Fronte est verso Via San Vittore, ingresso Ufficio Turistico Città di Verbania*

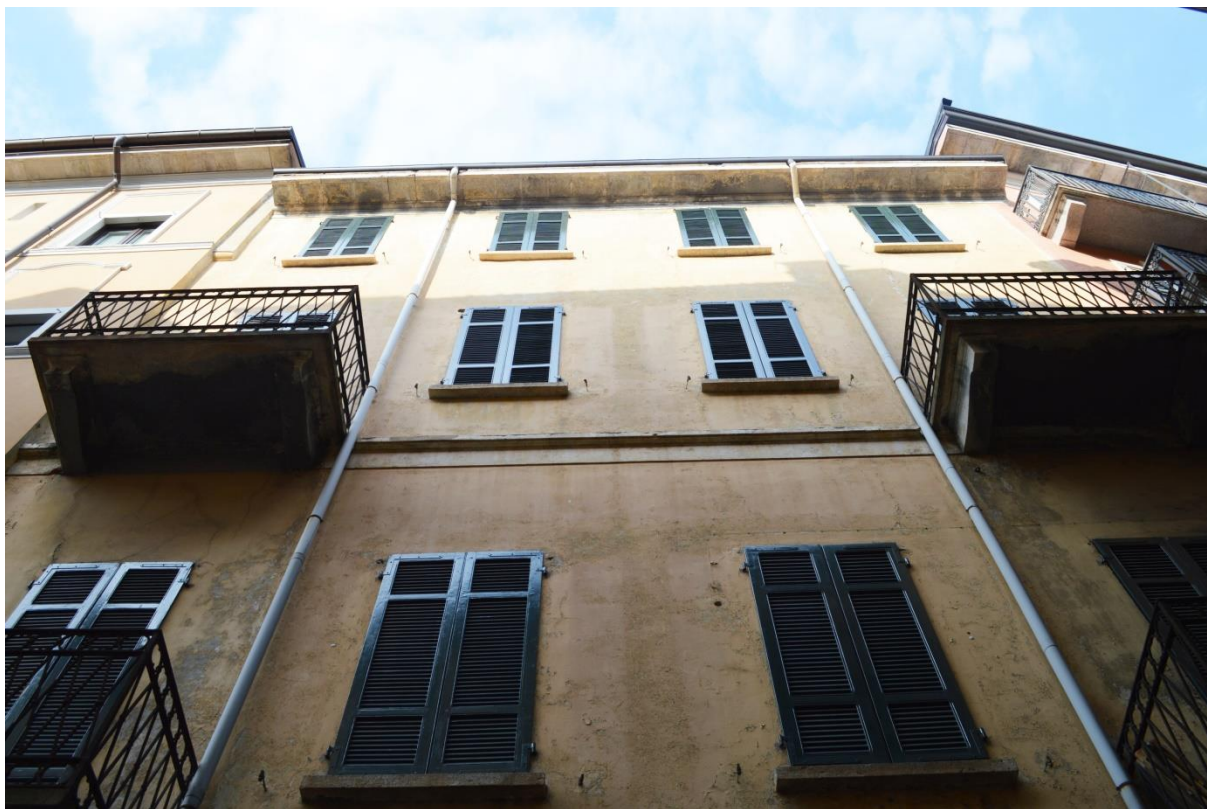
*F02. Via San Vittore, piano primo, secondo e terzo – fasce marcapiano e fascia sotto-gronda in rilievo*

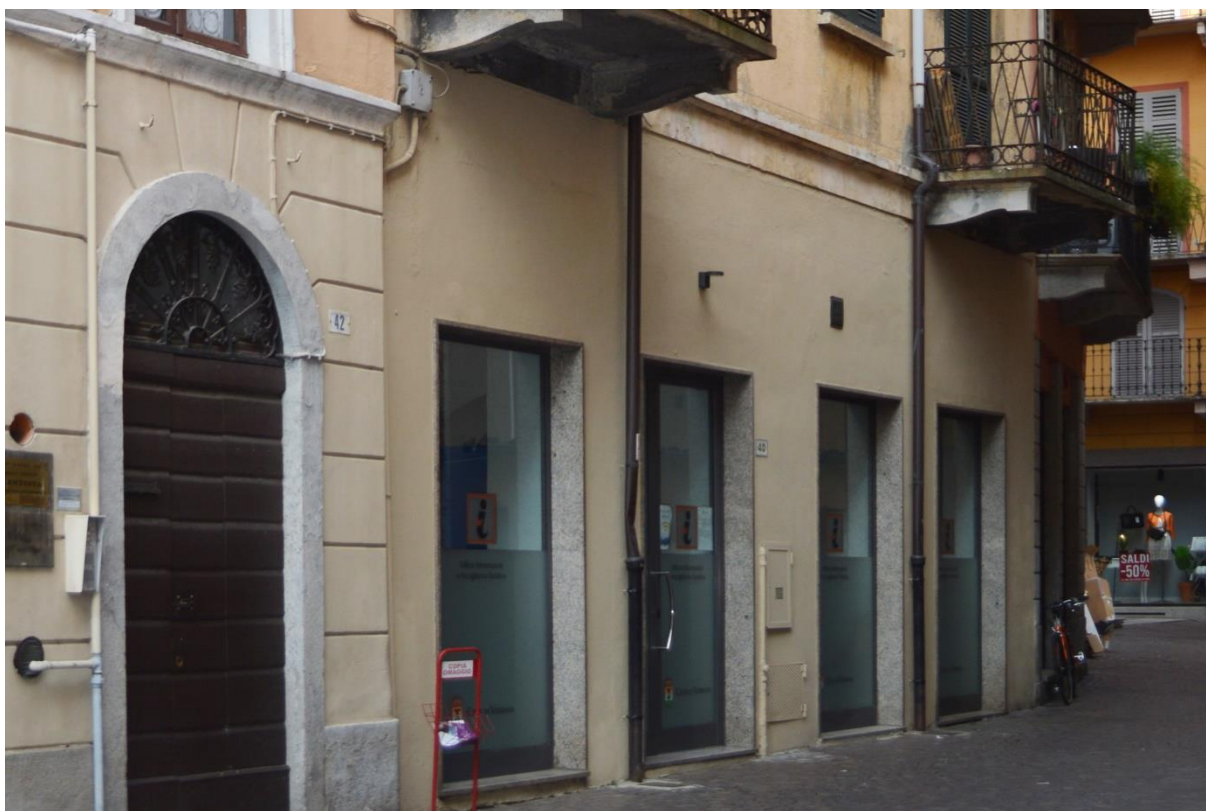
*F05. Via San Vittore, piano terra: ingresso ufficio turistico*

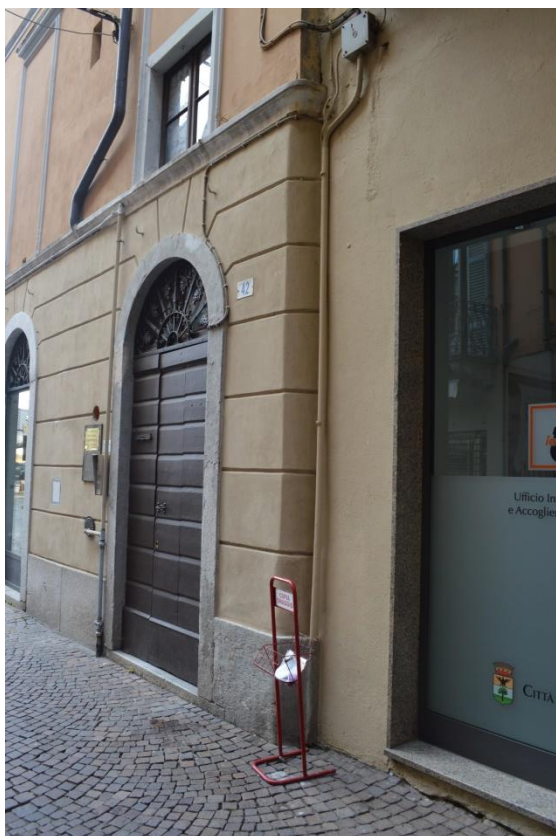
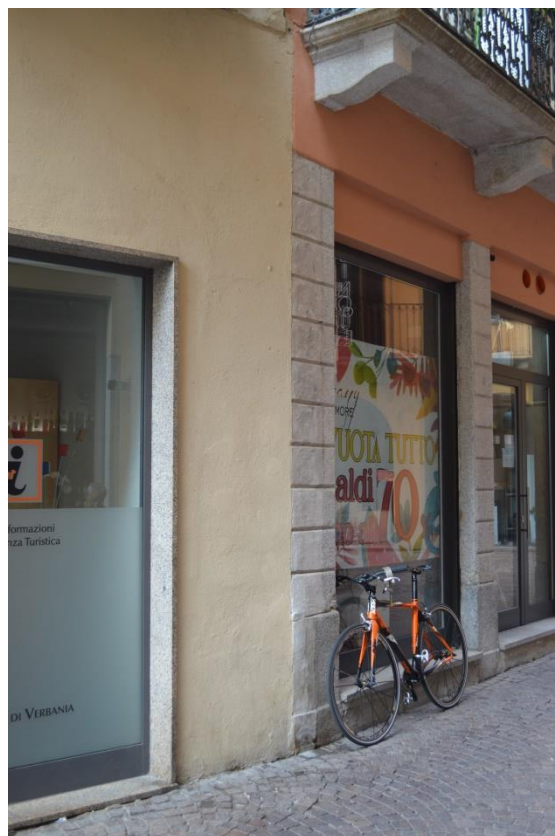
*F06. Via San Vittore, piano terra: particolare del bugnato e dello zoccolo degli edifici confinanti*

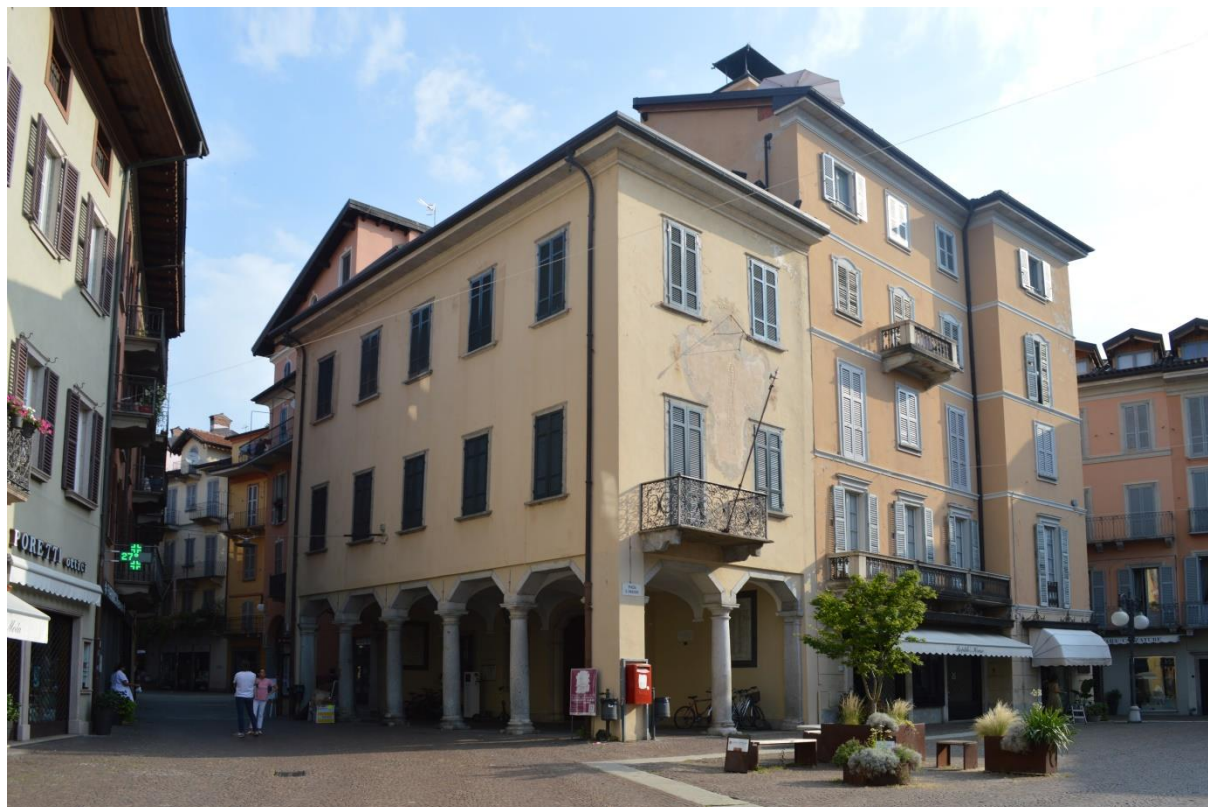
*F07. Piazza D. Ranzoni, vista d'insieme del fabbricato*

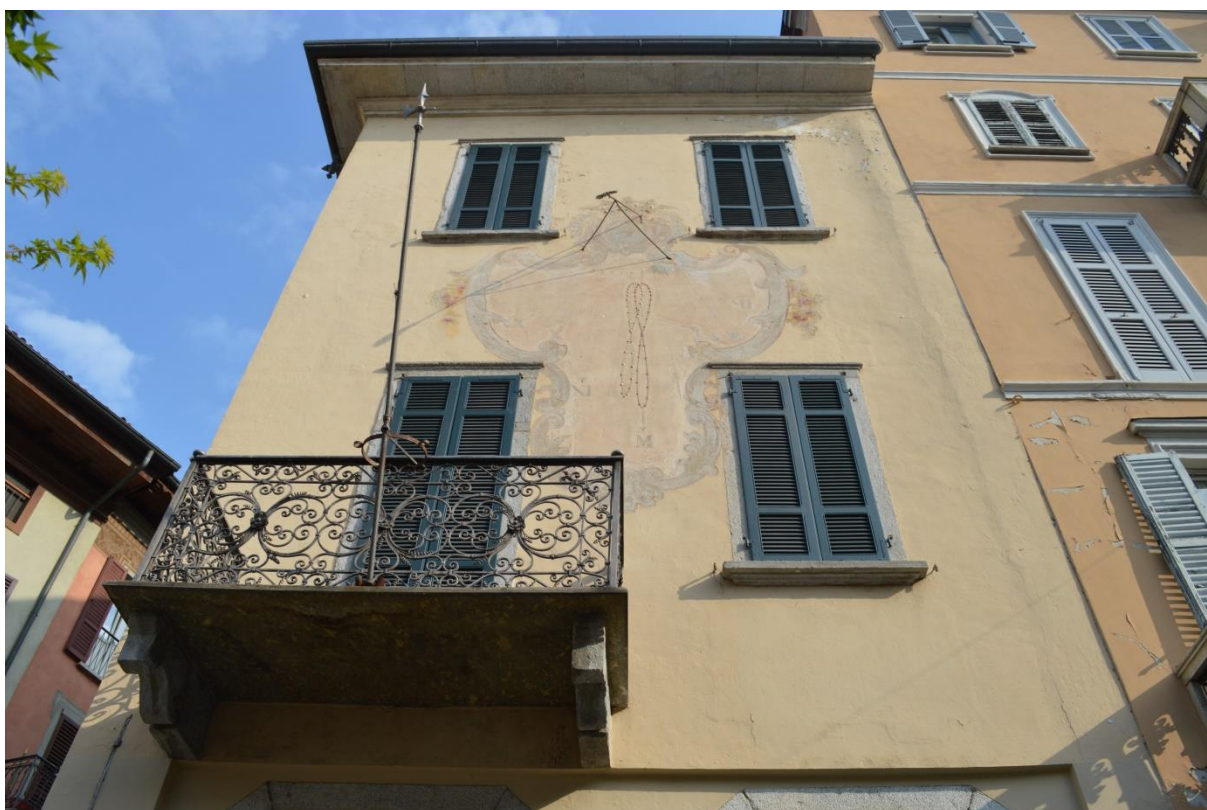
*F08. Piazza D. Ranzoni, piano primo e piano secondo fronte sud*

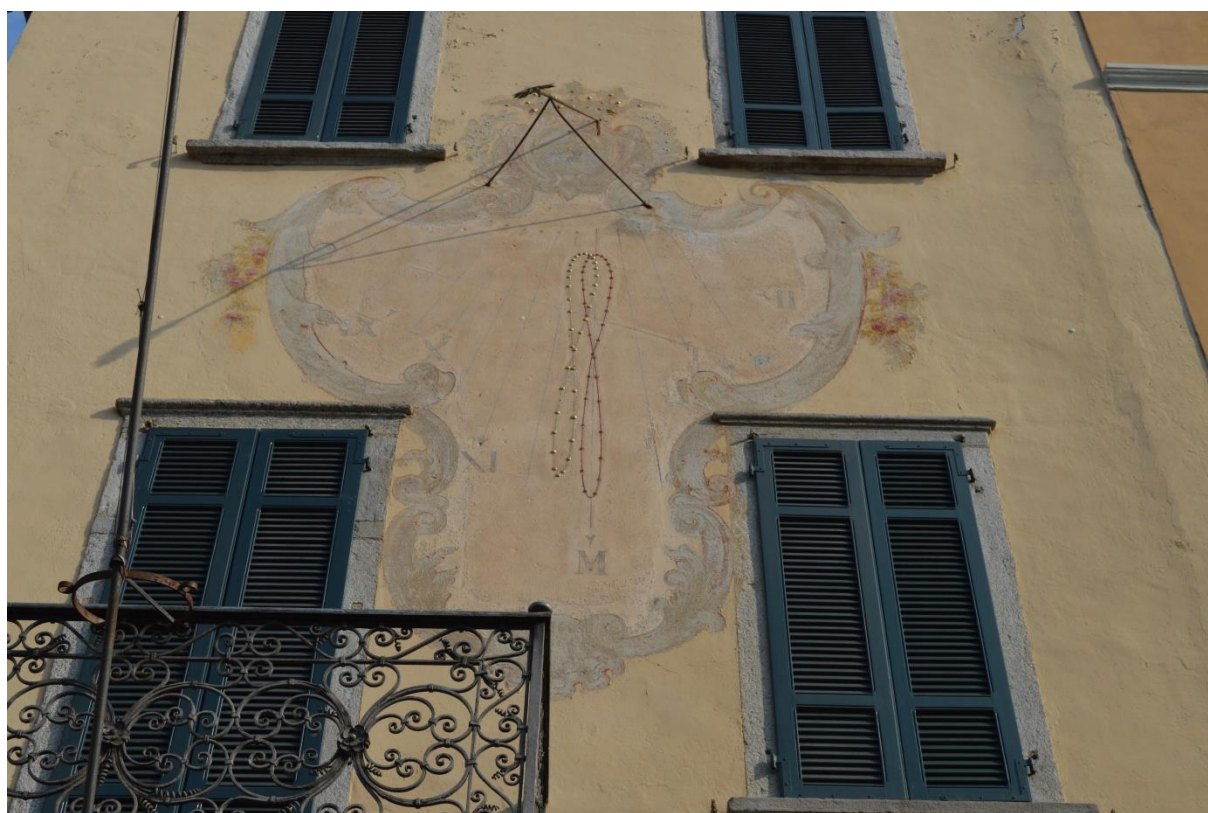
*F11. Fronte sud, piano primo: particolare della meridiana affrescata (1868)*

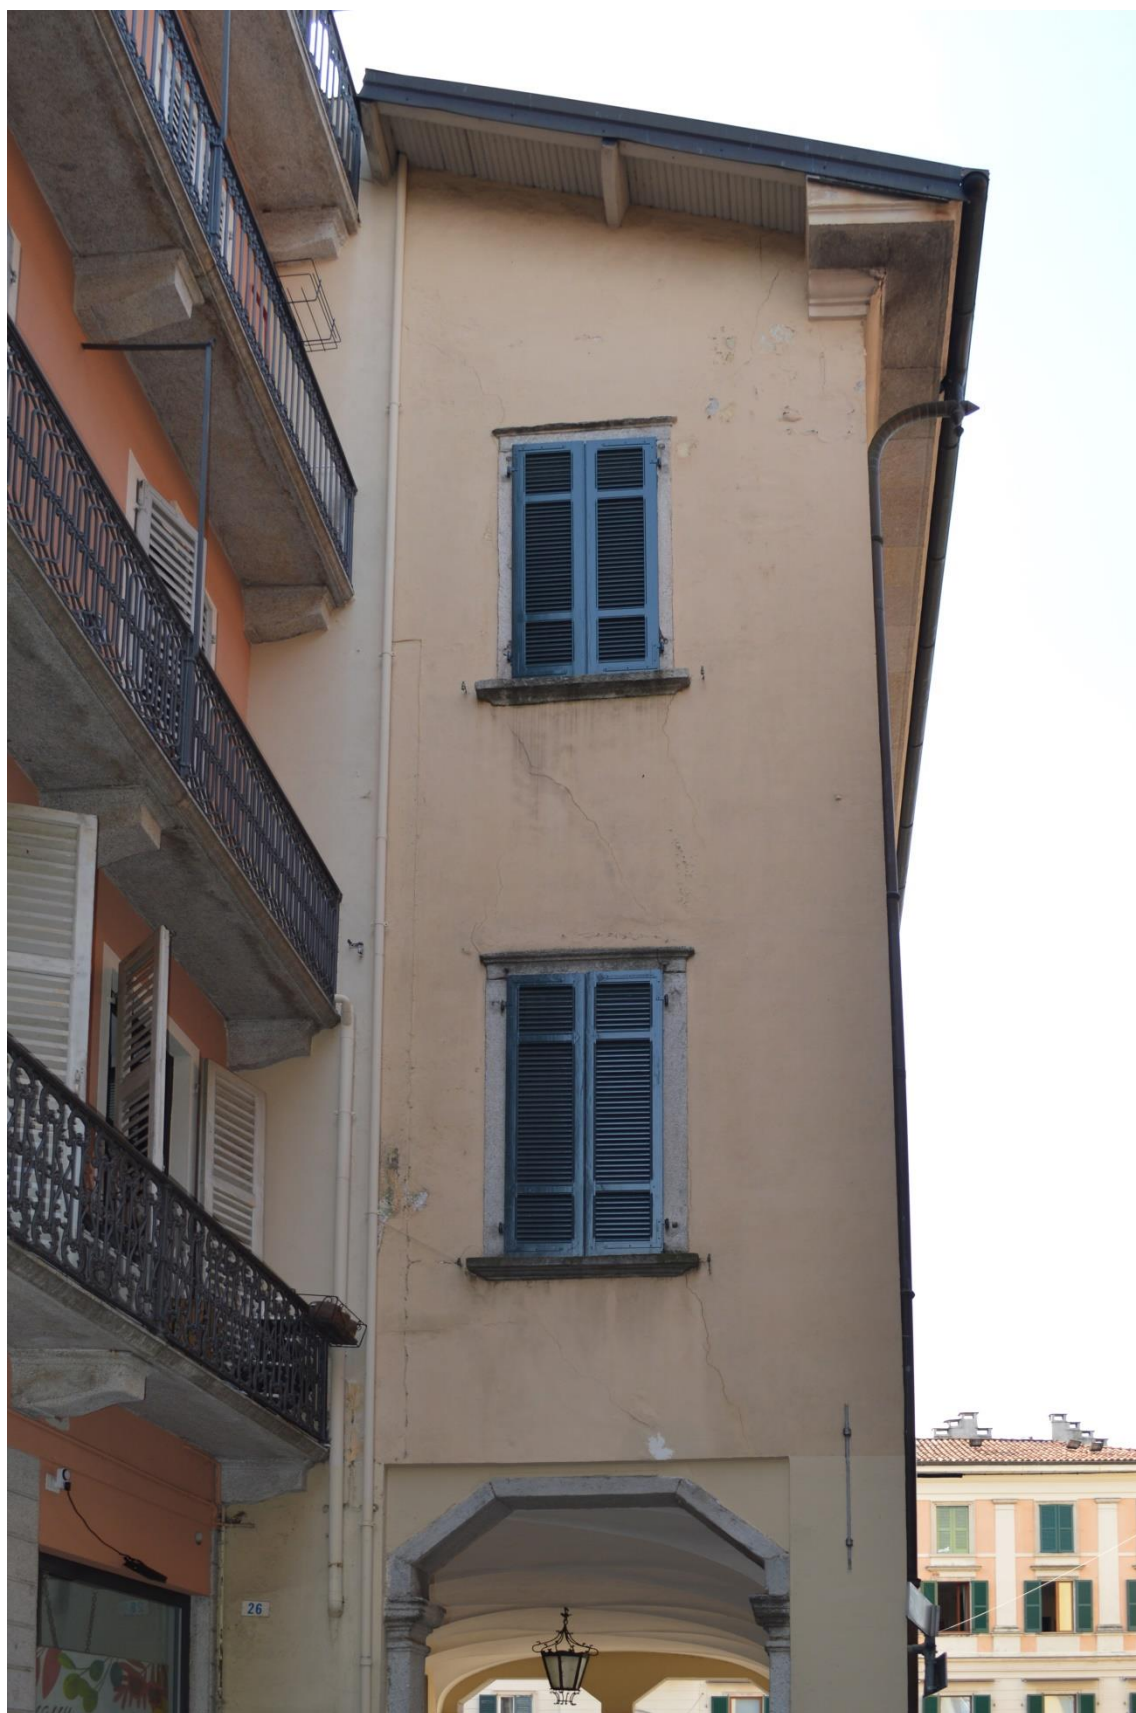
*F16. Fronte nord, piani primo e secondo*

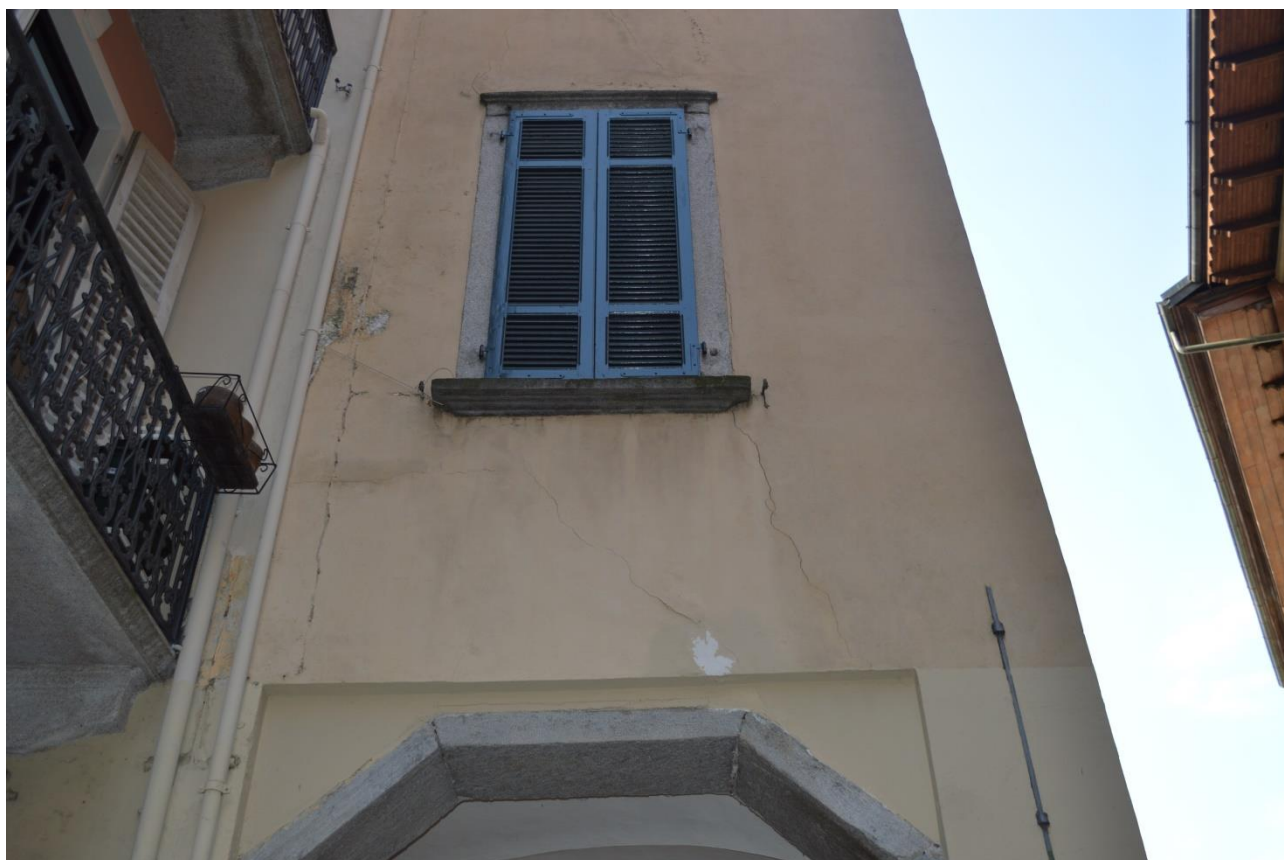
*F18. Fronte nord, piano primo*

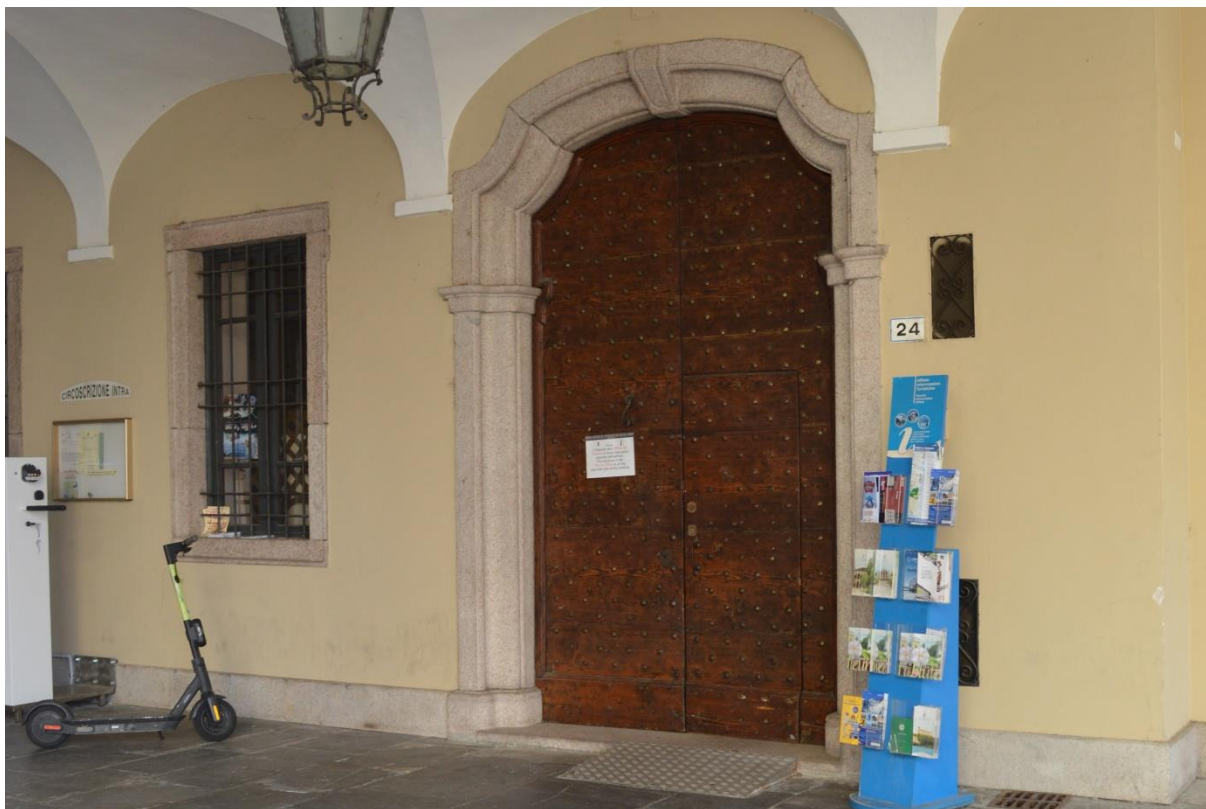
*F19. Fronte ovest, piano terra: ingresso con portale in granito rosa e portone in legno naturale con borchie in ottone – finestra al piano terra con contorni in granito rosa – griglie di areazione in ferro battuto*

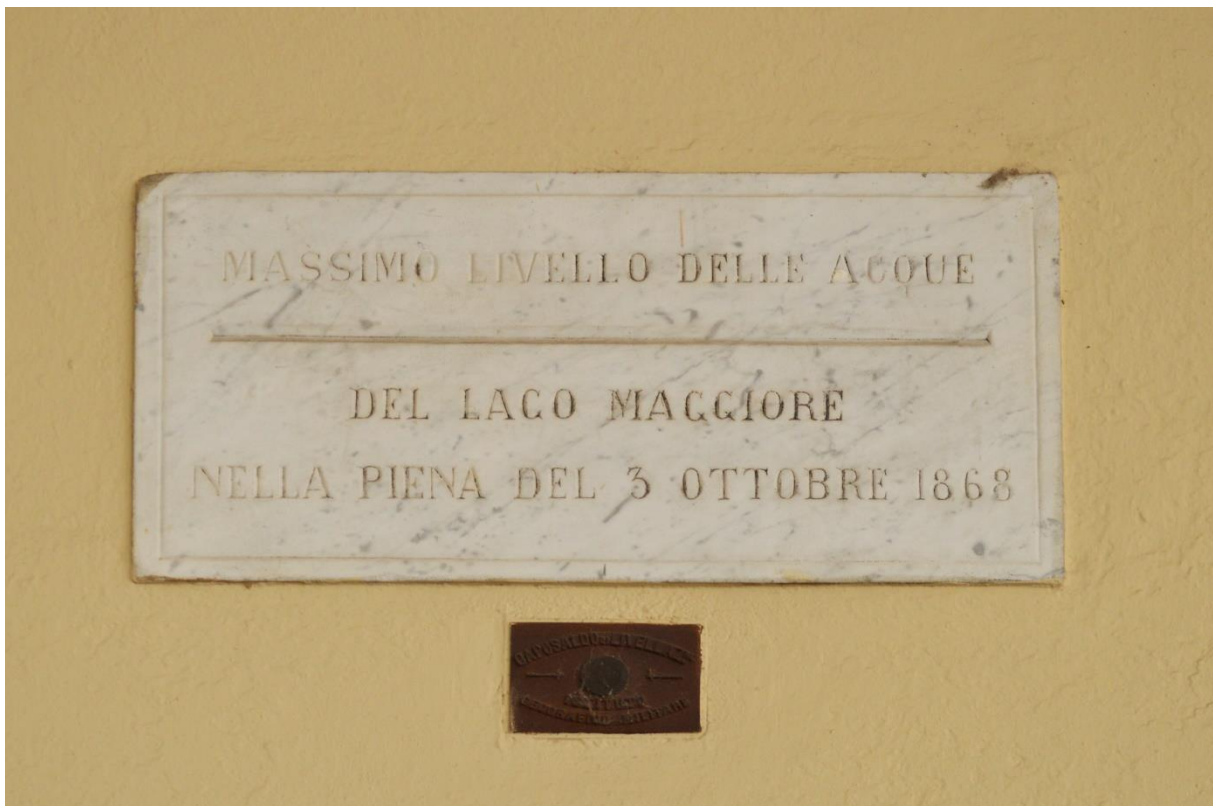
F22. Fronte ovest, piano terra: epigrafe commemorativa della piena del lago del 1868

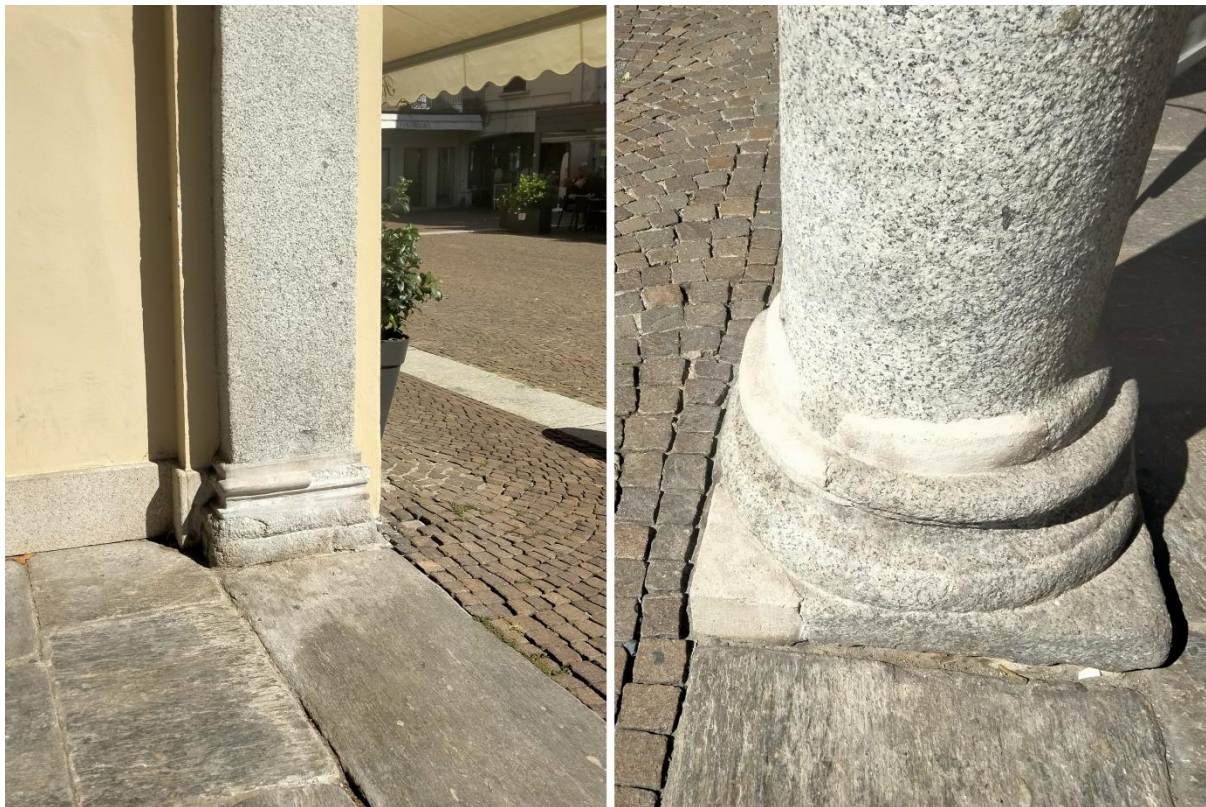
*F24. Portico: particolari delle colonne squadrate e circolari*

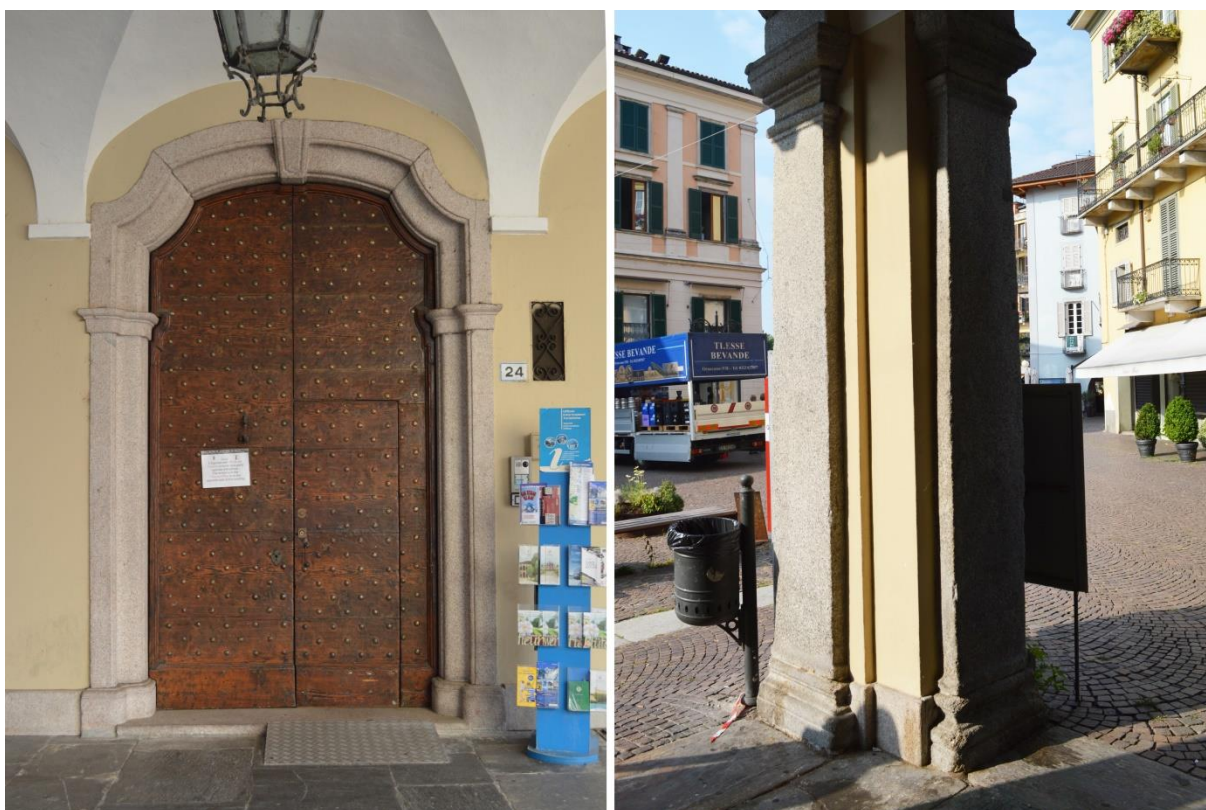
*F25. Portico: particolari del portone con portale di ingresso e delle semi-colonne squadrate perimetrali*

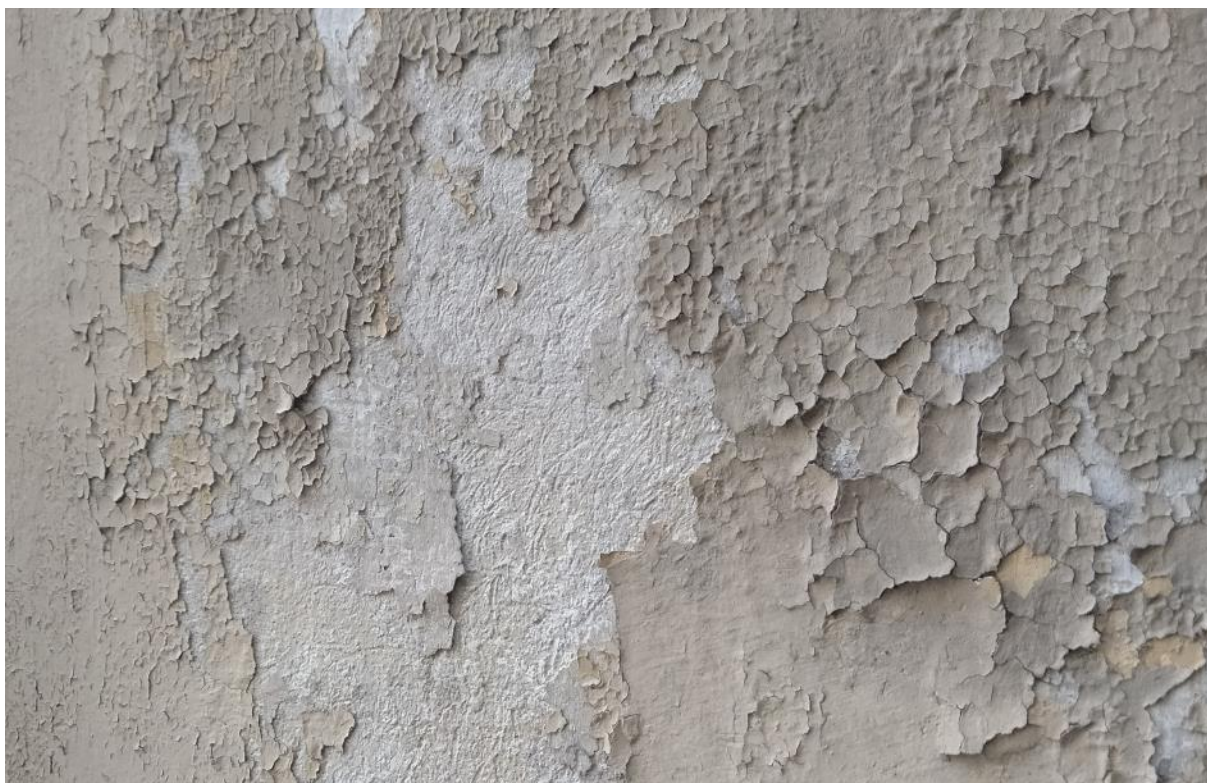
*F28. Fronte est, particolare del fondo rilevato con spettrofotometro*

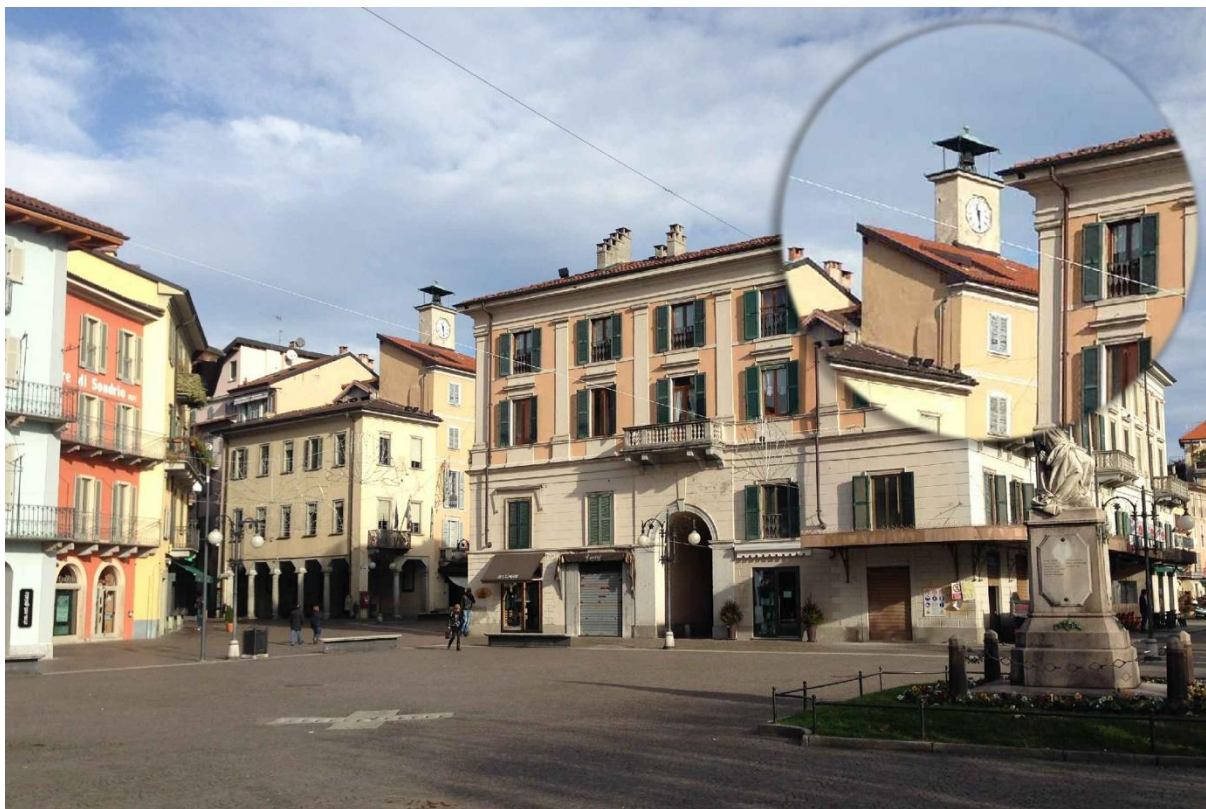
*F29. Vista d'insieme della Ex Civica Delegazione e della torre annessa da Piazza D. Ranzoni*

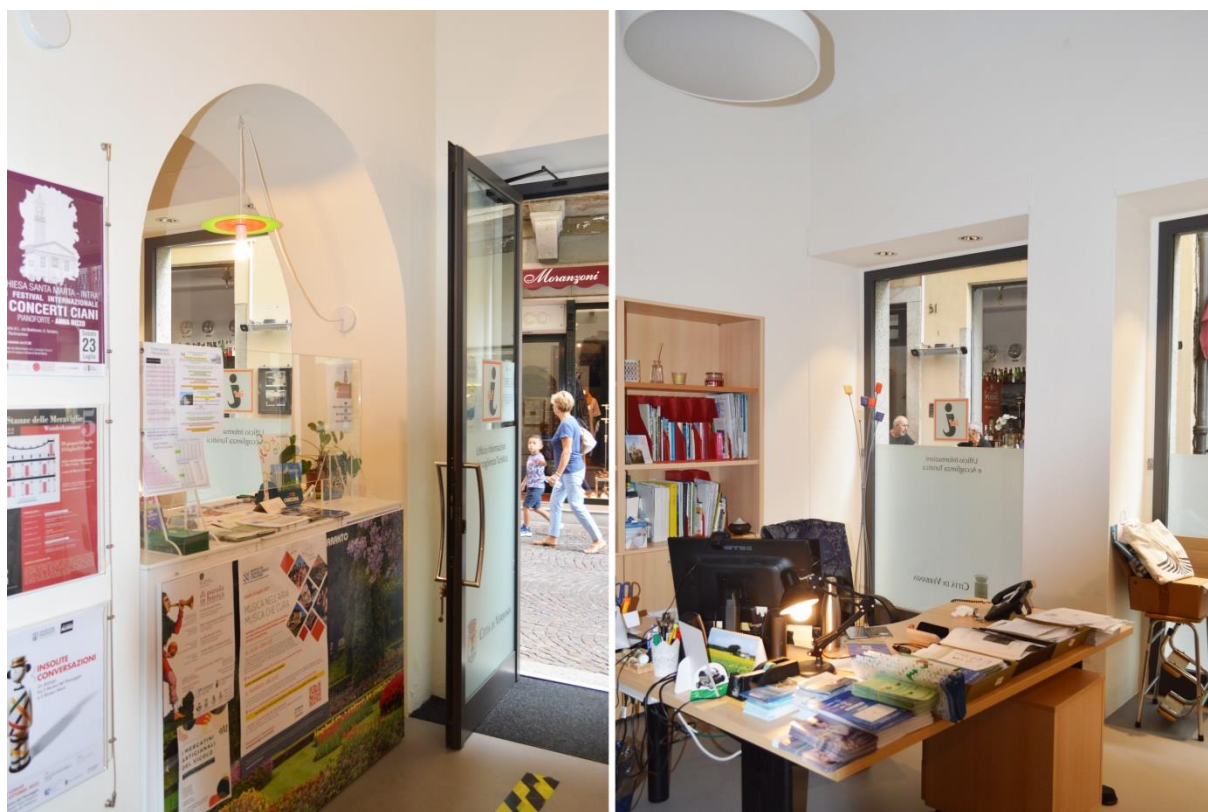
*F33. Stato di fatto, locali PT.01 e PT.02 – Ufficio Turistico*

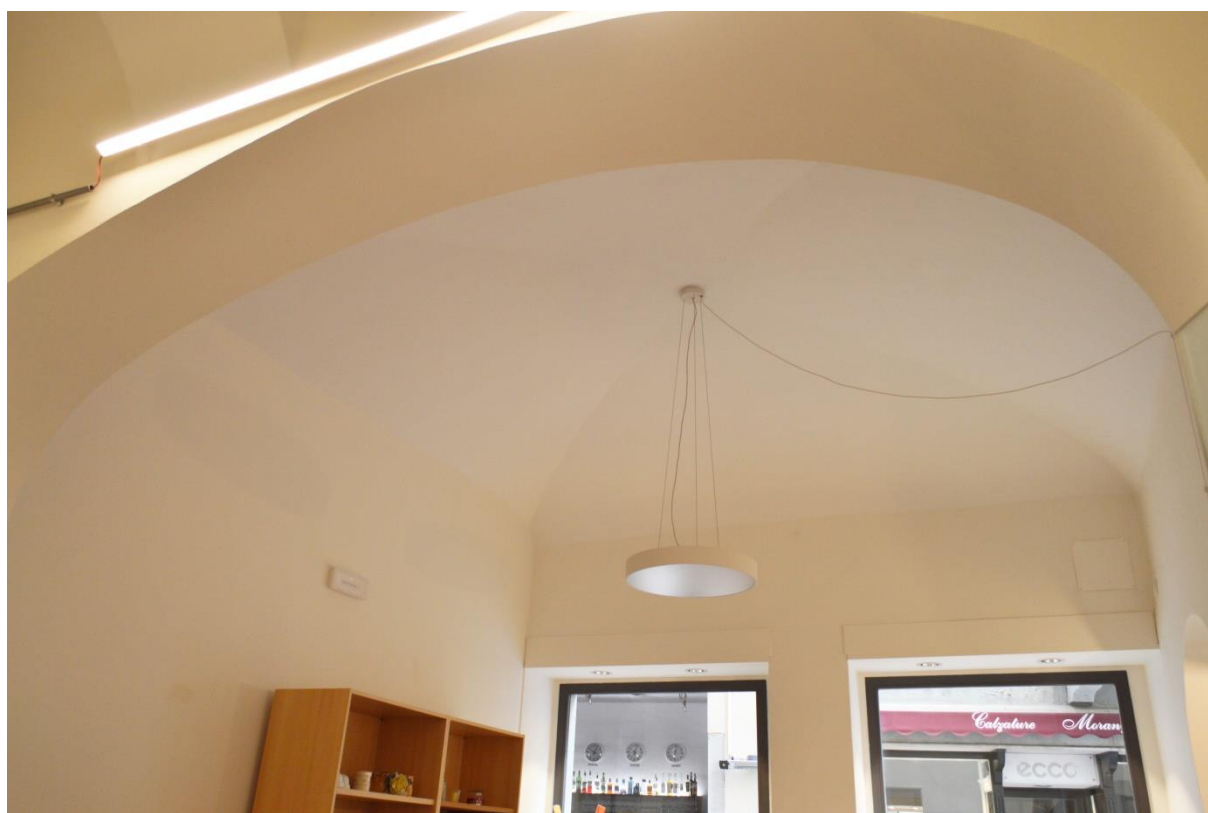
*F34. Stato di fatto, locale PT.02 – Ufficio Turistico – volta a crociera*

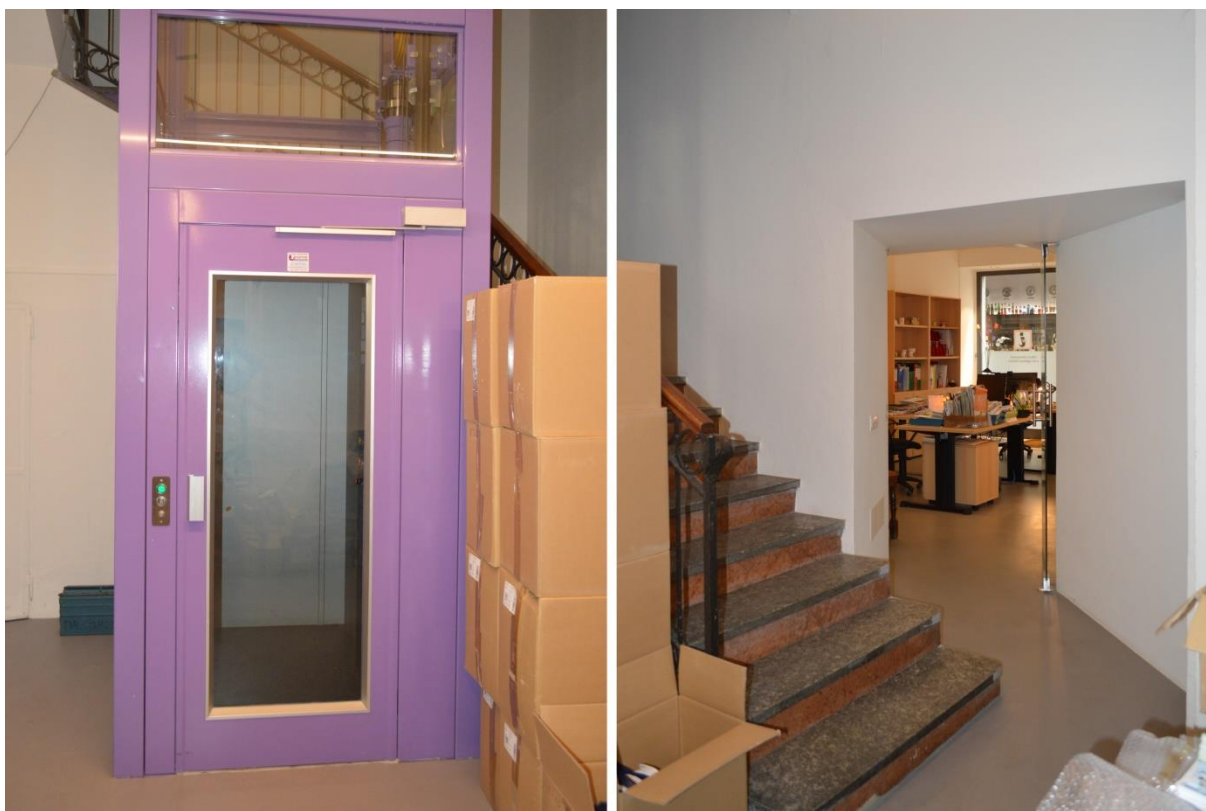
*F38. Stato di fatto, locale PT.03 – Ascensore e scala – collegamento con ufficio turistico*

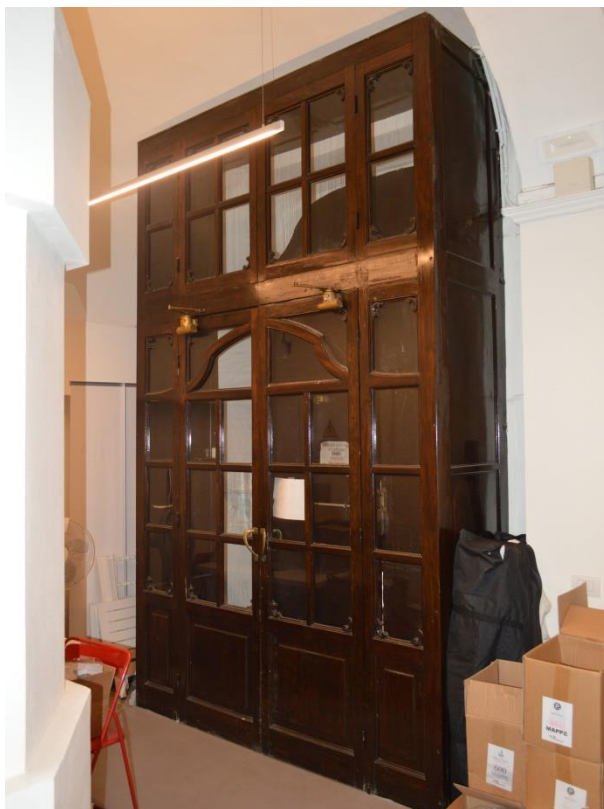
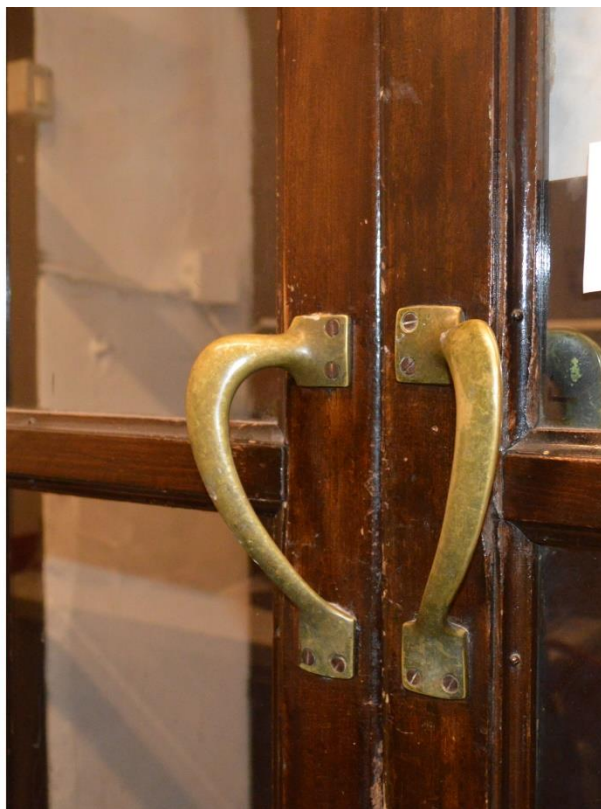
*F39. Stato di fatto, locale PT.03 – Particolare della bussola di ingresso*

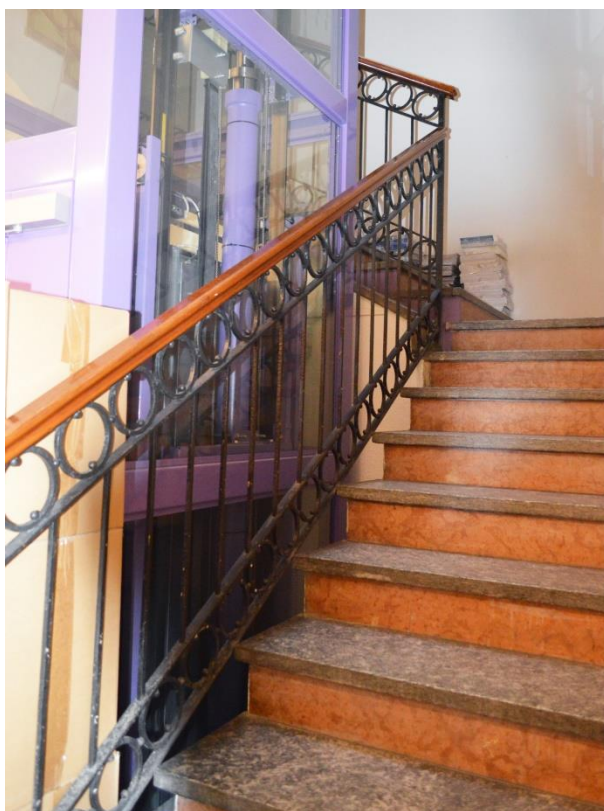
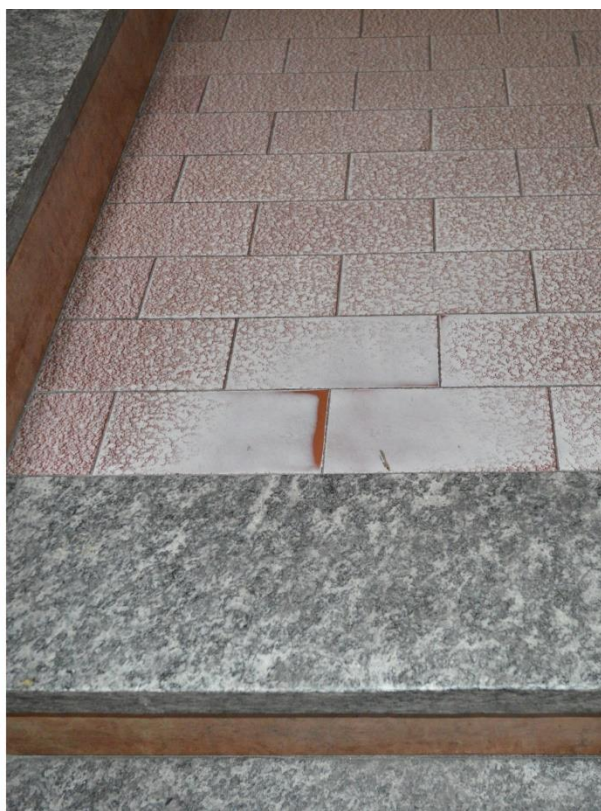
*F40. Stato di fatto, locale PT.03 – Particolati del vano scala e dei pianerottoli intermedi*

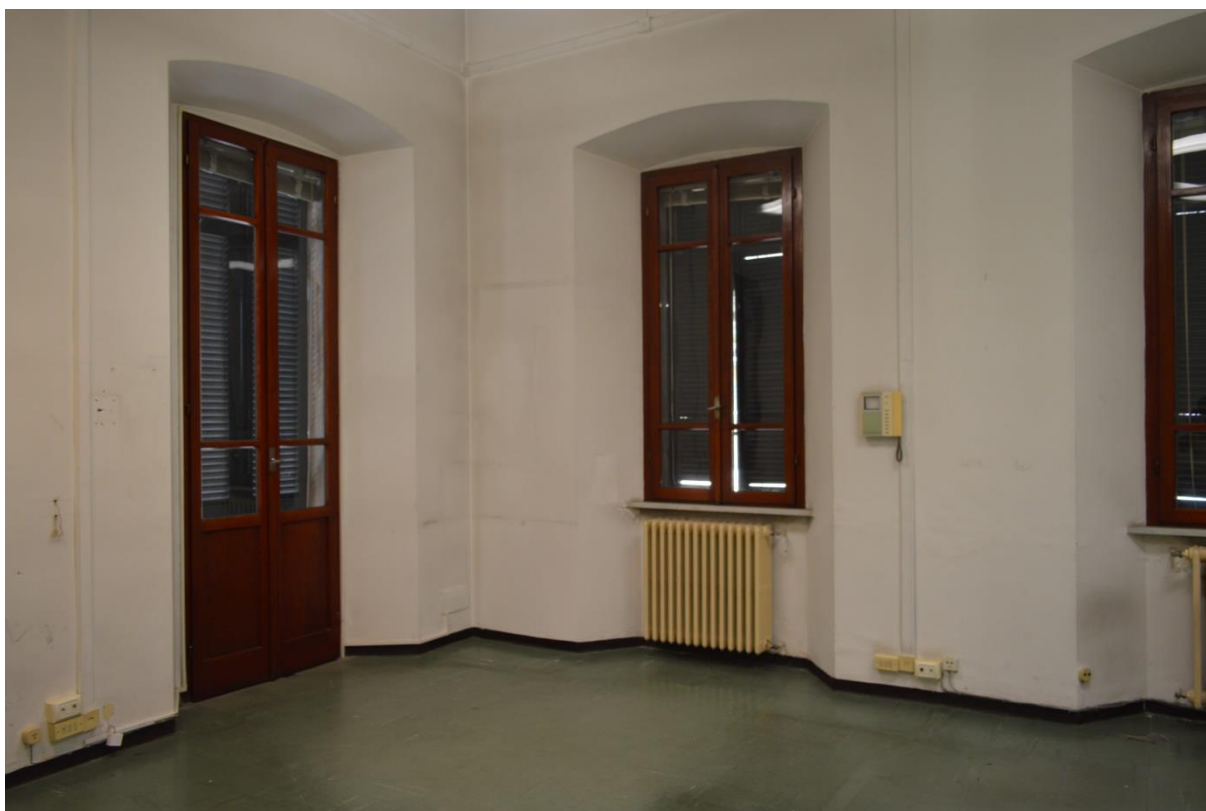
*F50. Stato di fatto, locale P1.09 – Ufficio con balconcino su fronte sud*
