LAVORI DI RIQUALIFICAZIONE EX CIVICA DELEGAZIONE  
CUP: F53D21001360005

### PROGETTO ESECUTIVO

### RELAZIONE FOTOGRAFICA

DATA  
15 DICEMBRE 2022

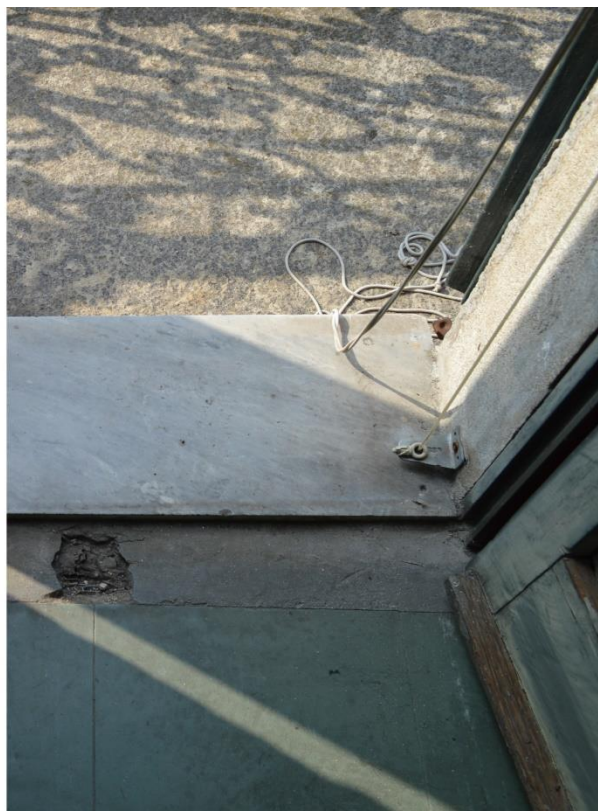
*F52. Stato di fatto, locale P1.09 – Particolare della soglia in marmo e del balcone esterno in beola grigia*

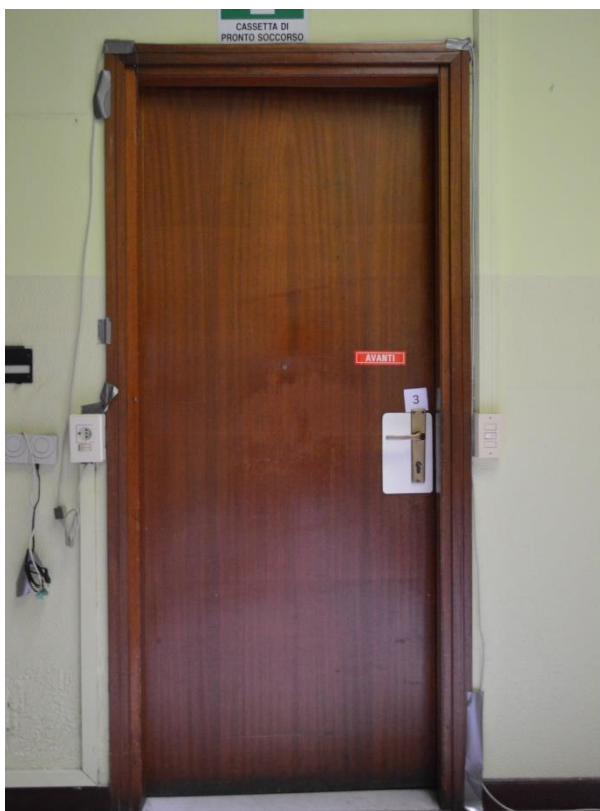
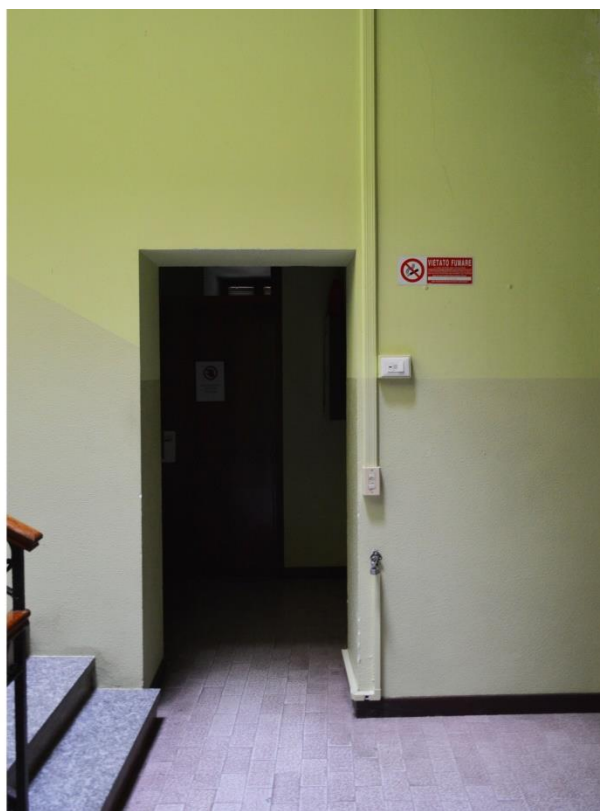
*F60. Stato di fatto, locale P1.06 – Particolare porte e vani di passaggio*

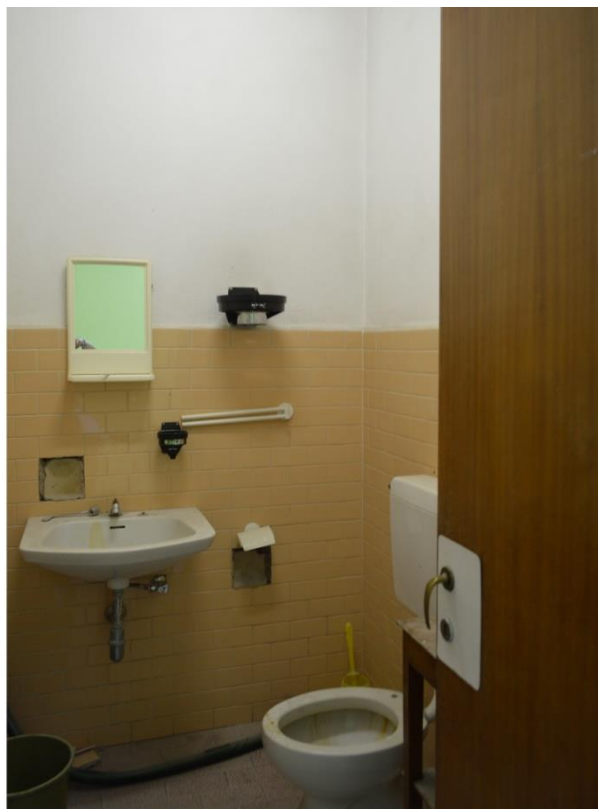
*F68. Stato di fatto, locali P2.04 e P2.06 – Bagni esistenti*

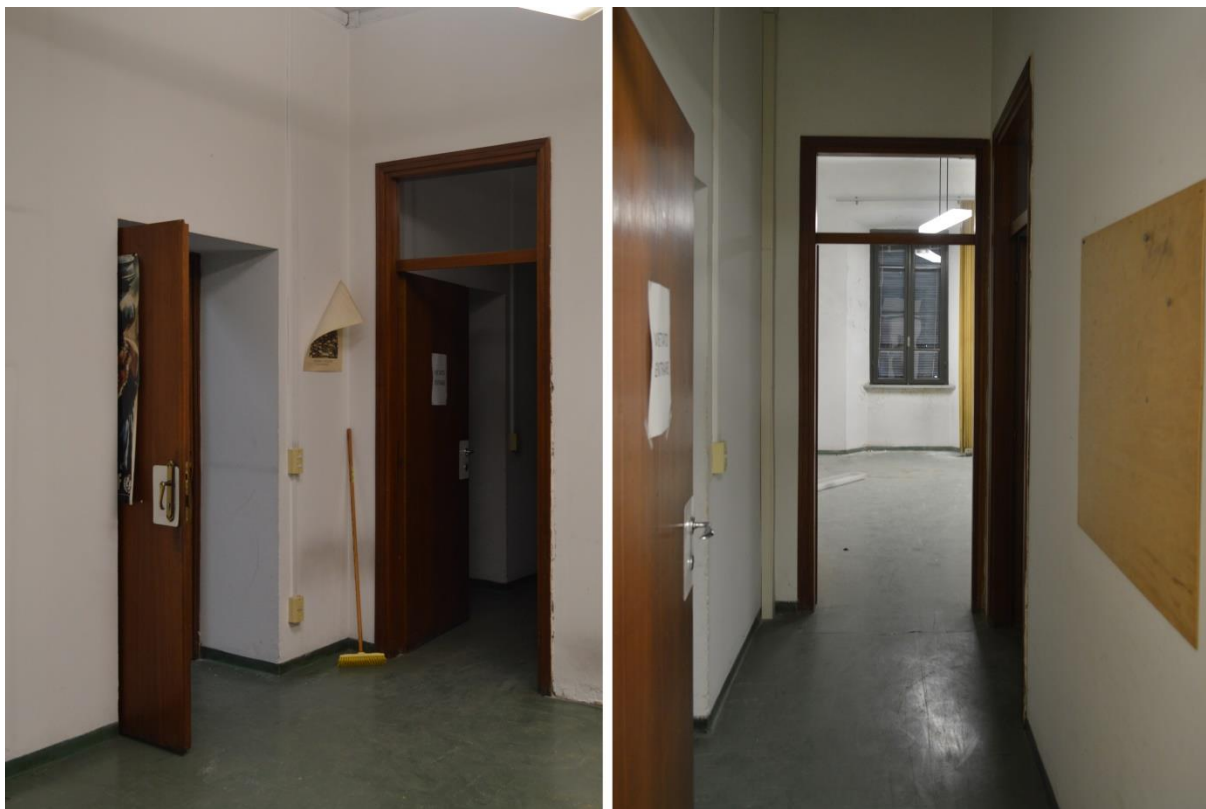
*F72. Stato di fatto, locali P2.07 e P2.11 – Collegamenti e porte*

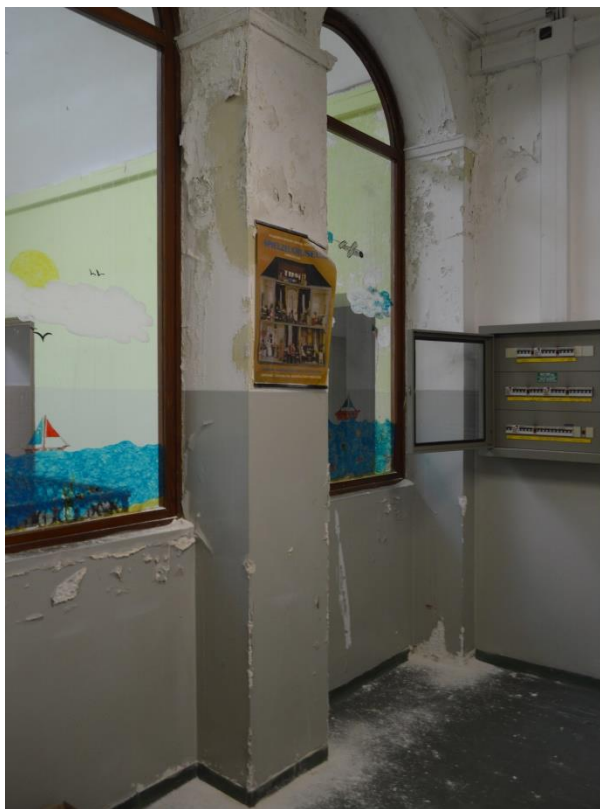
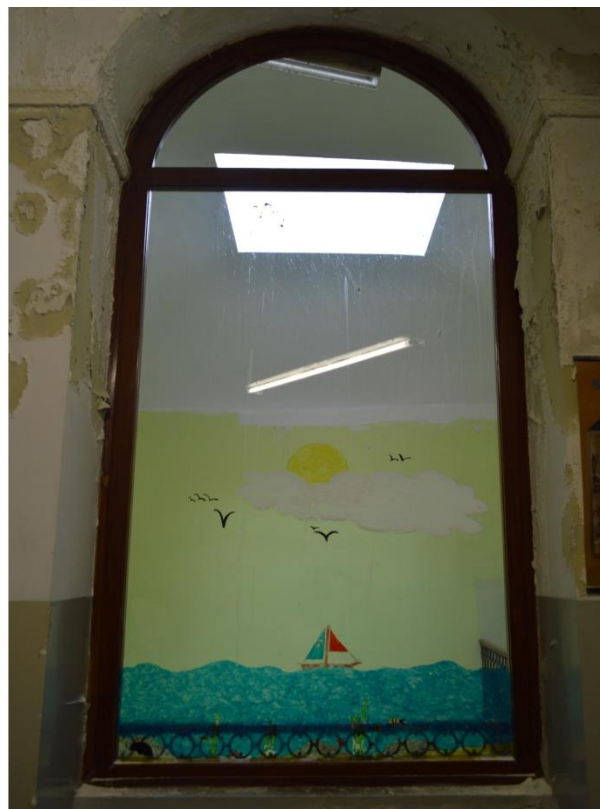
*F80. Stato di fatto, locale P2.10*

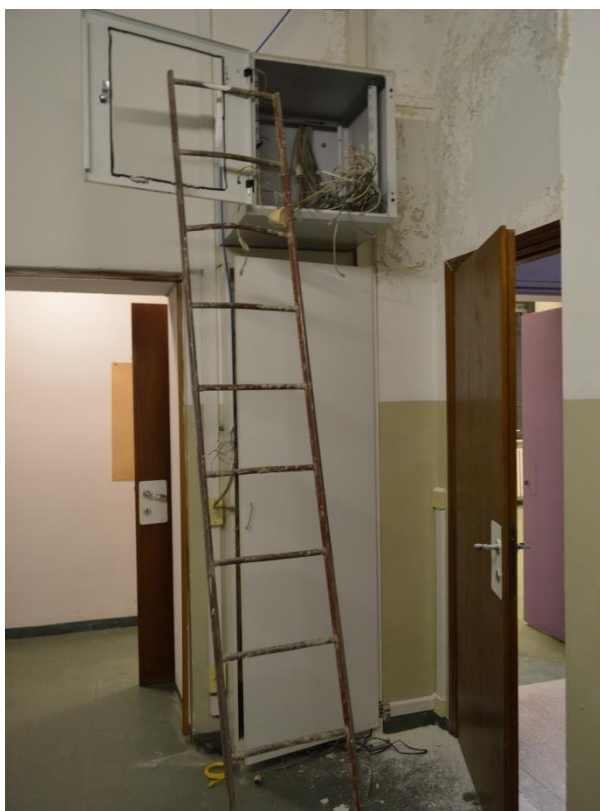
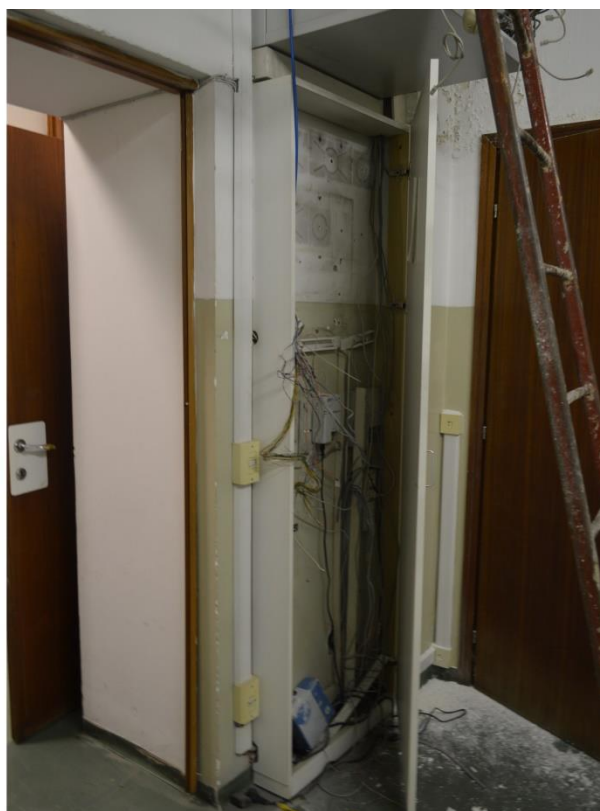
*F81. Stato di fatto, locale P2.10 - Impianti*

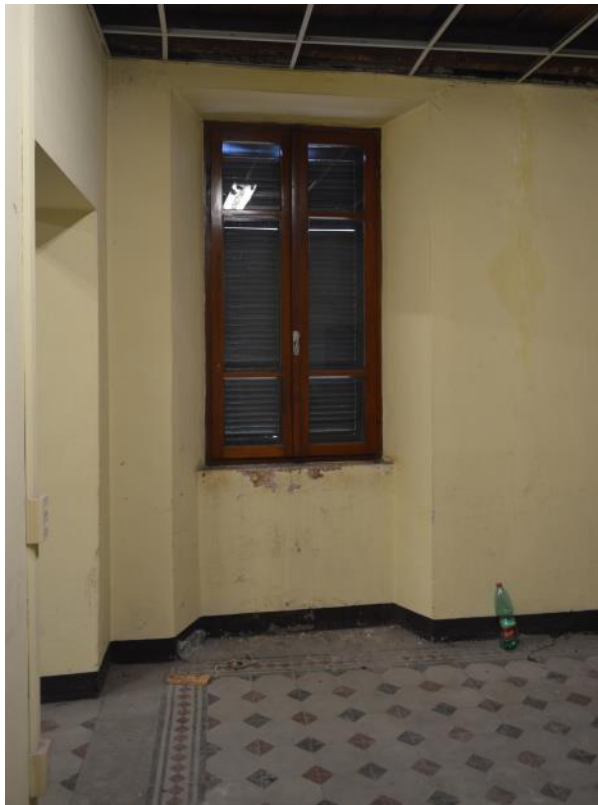
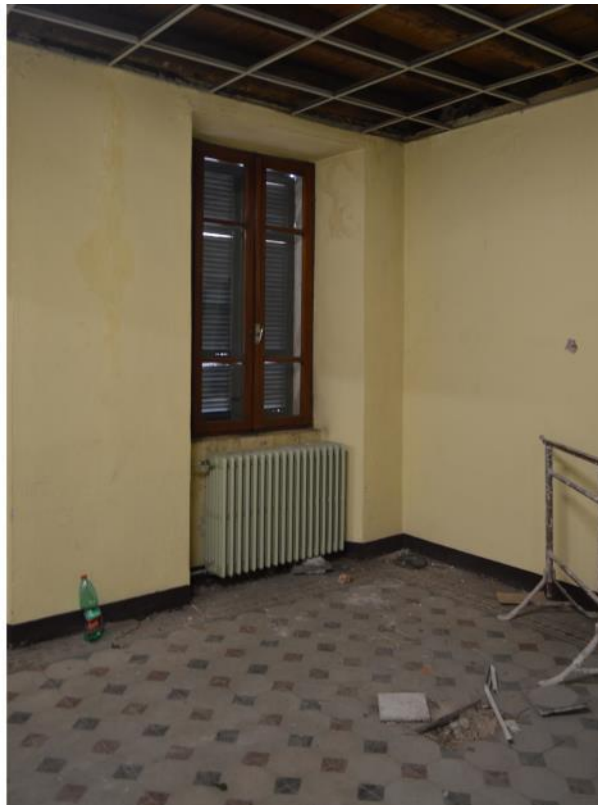
*F84. Stato di fatto, locale P3.01 – Stanza con pavimentazione in cementine (storiche)*

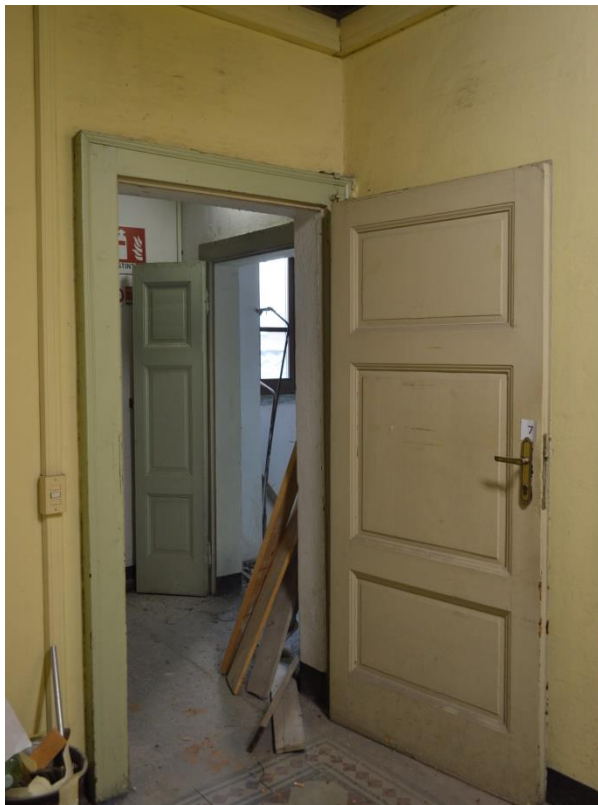
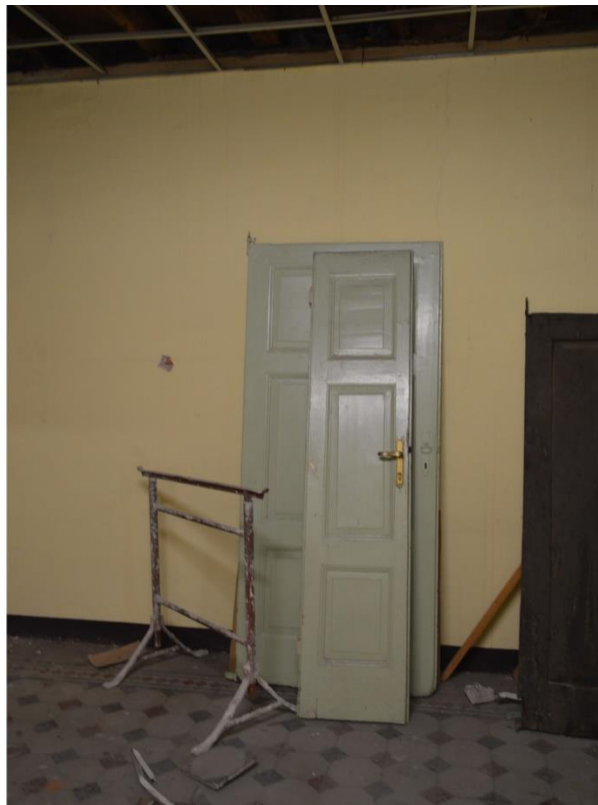
*F85. Stato di fatto, locale P3.01 – Porte in legno esistenti*

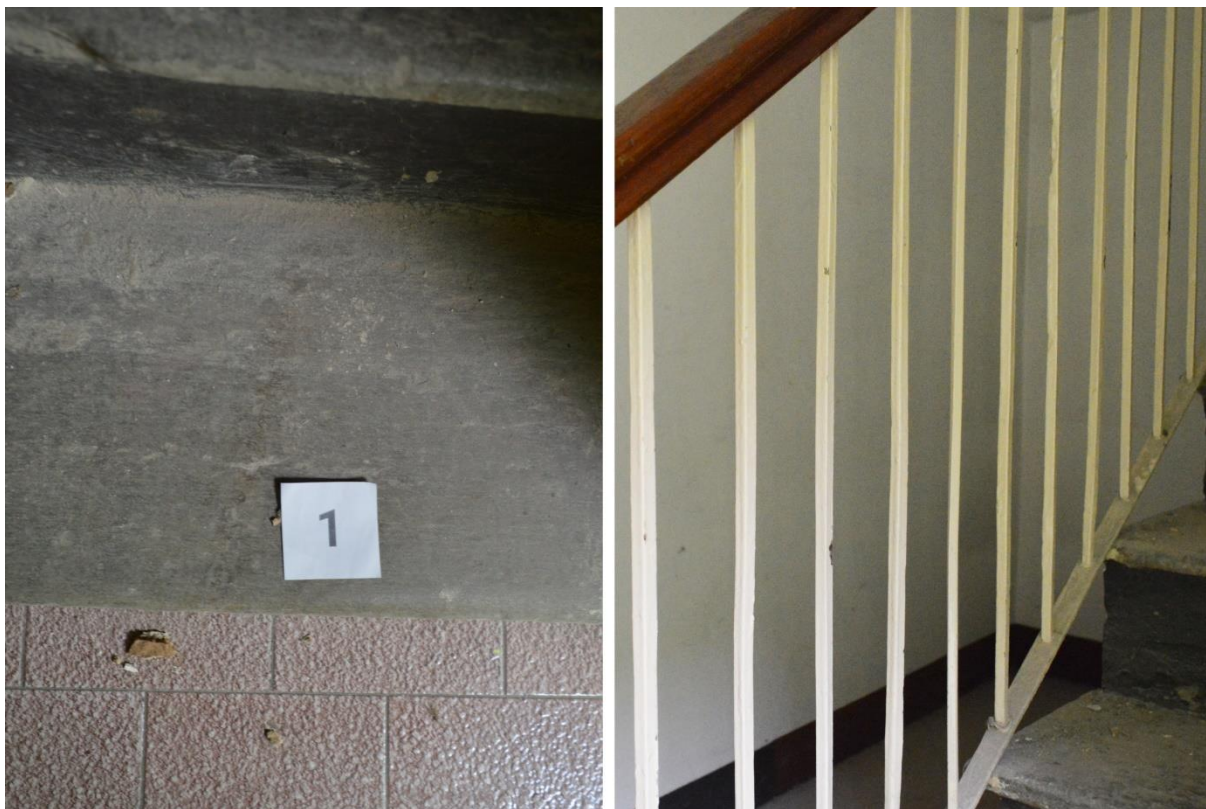
*F88. Stato di fatto, locale P3.02 – Scala in beola grigia e beola scura di accesso al disimpegno P3.02*

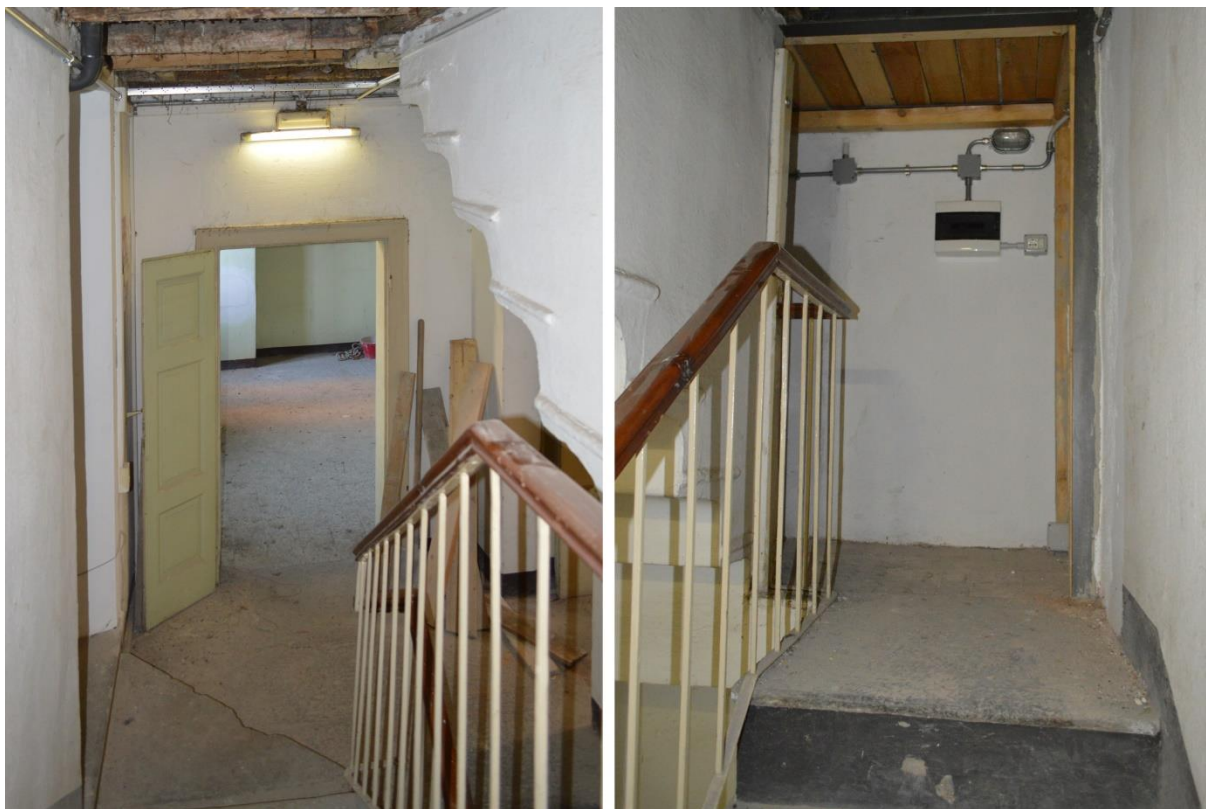
*F94. Stato di fatto, locale P3.02 – Scala di collegamento tra P3.02 e il sottotetto*

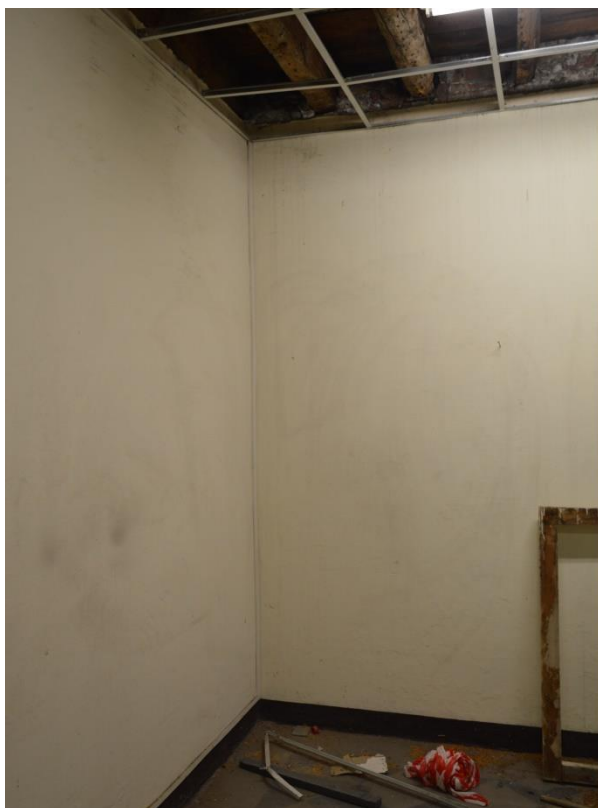
*F97. Stato di fatto, locale P3.03 – Stanza con pavimentazione in cementine (storiche tipo 2)*

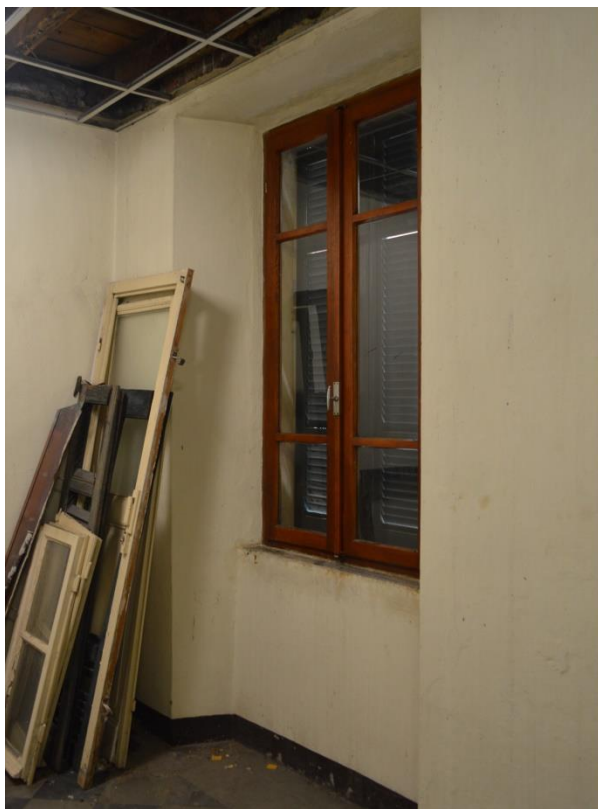
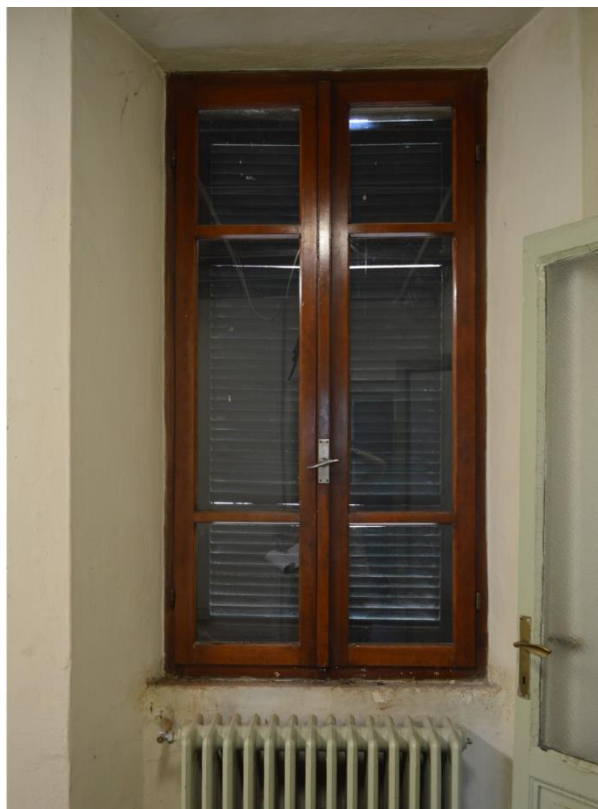
*F98. Stato di fatto, locale P3.03 – Serramenti interni*

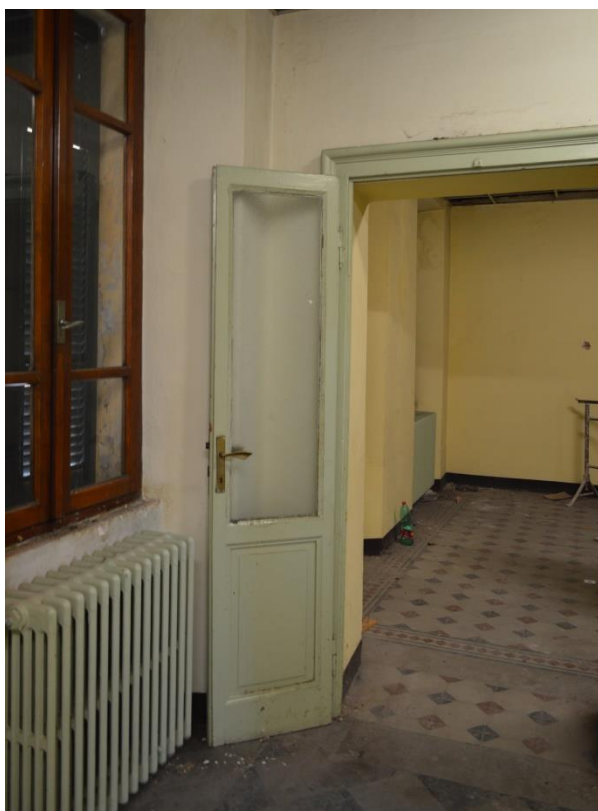
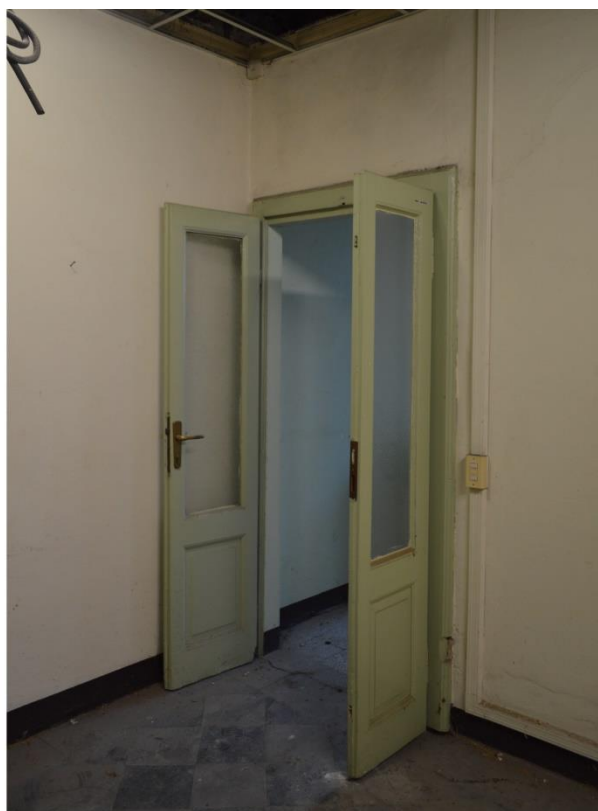
*F99. Stato di fatto, locale P3.03 – Particolare delle porte in legno esistenti*

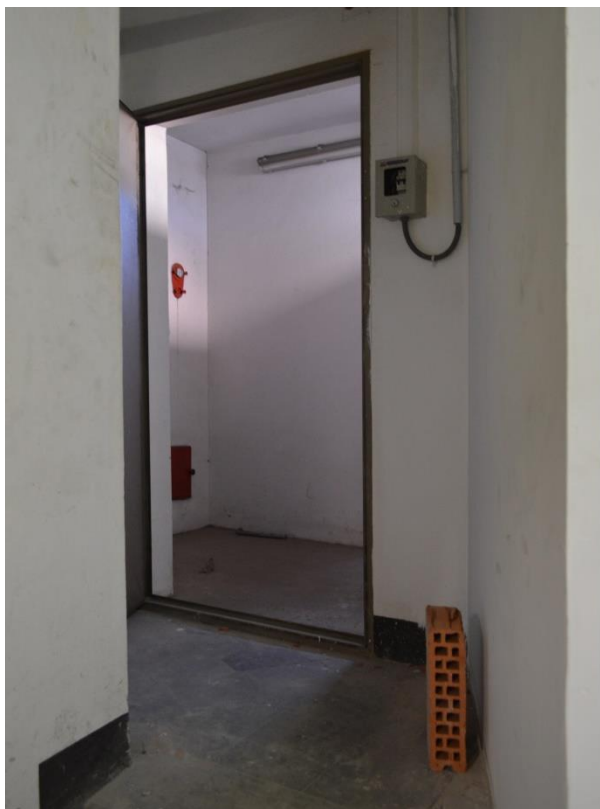
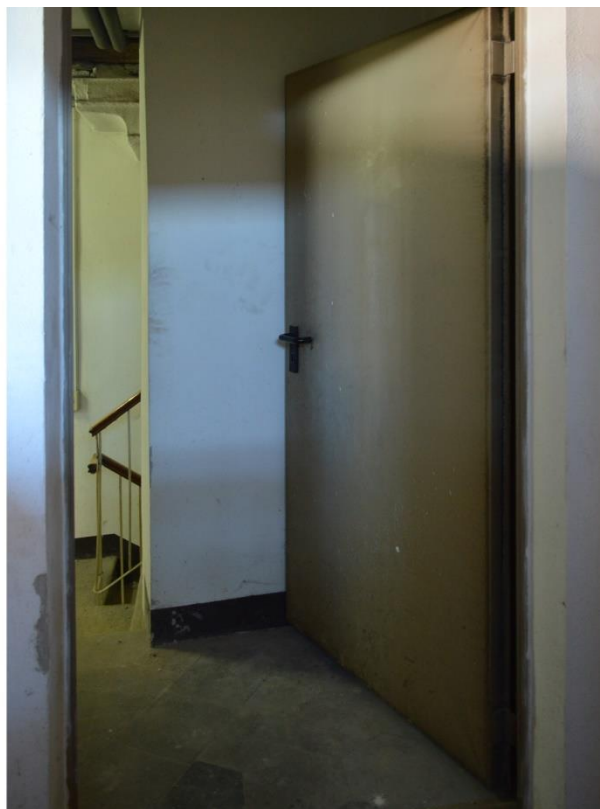
*F102. Stato di fatto, locali P3.05 e P3.07 – Accesso al locale tecnico*

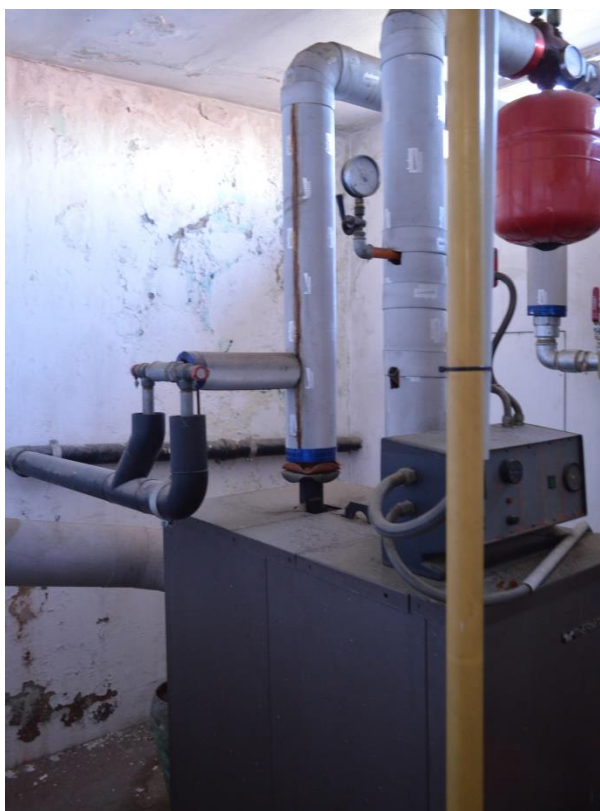
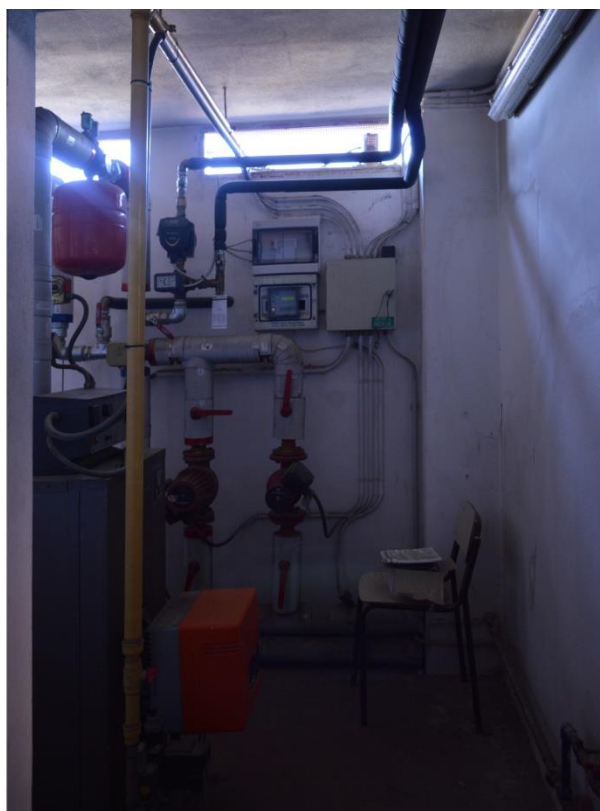
*F103. Stato di fatto, locale P3.06 –Locale tecnico*

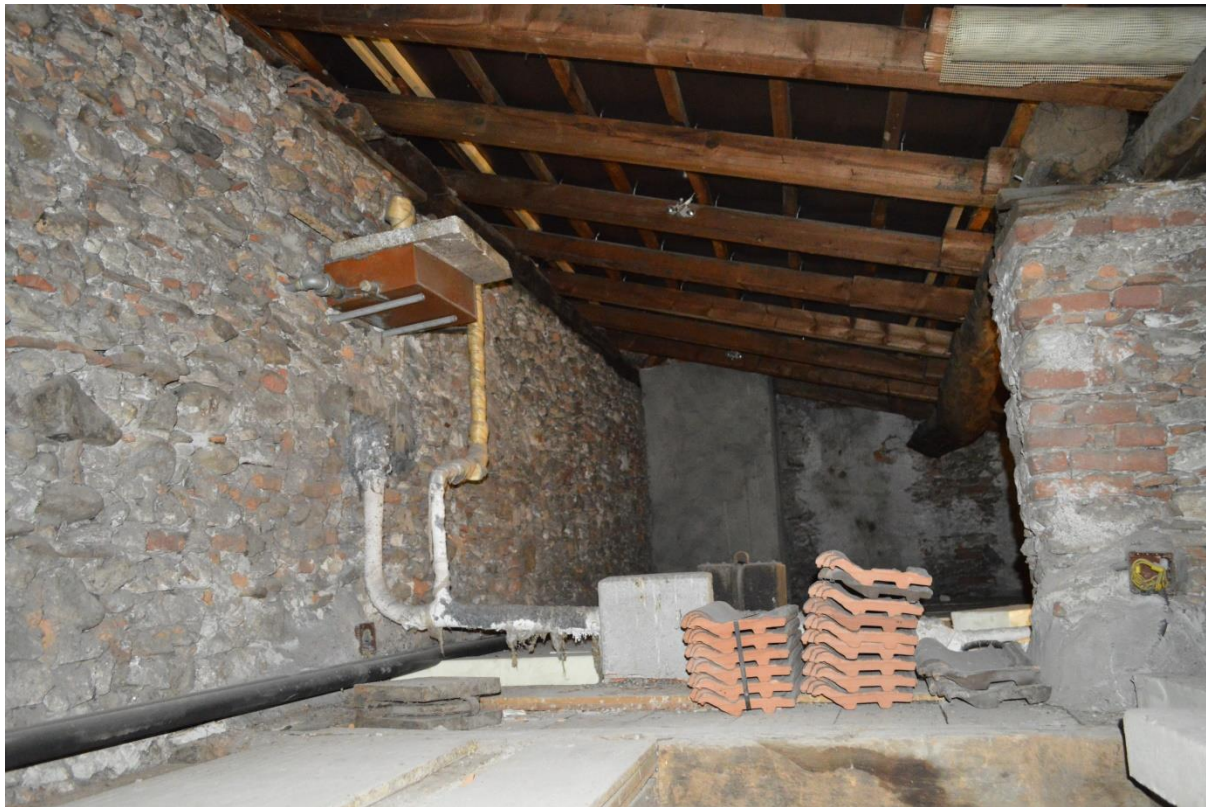
*F104. Stato di fatto, sottotetto*

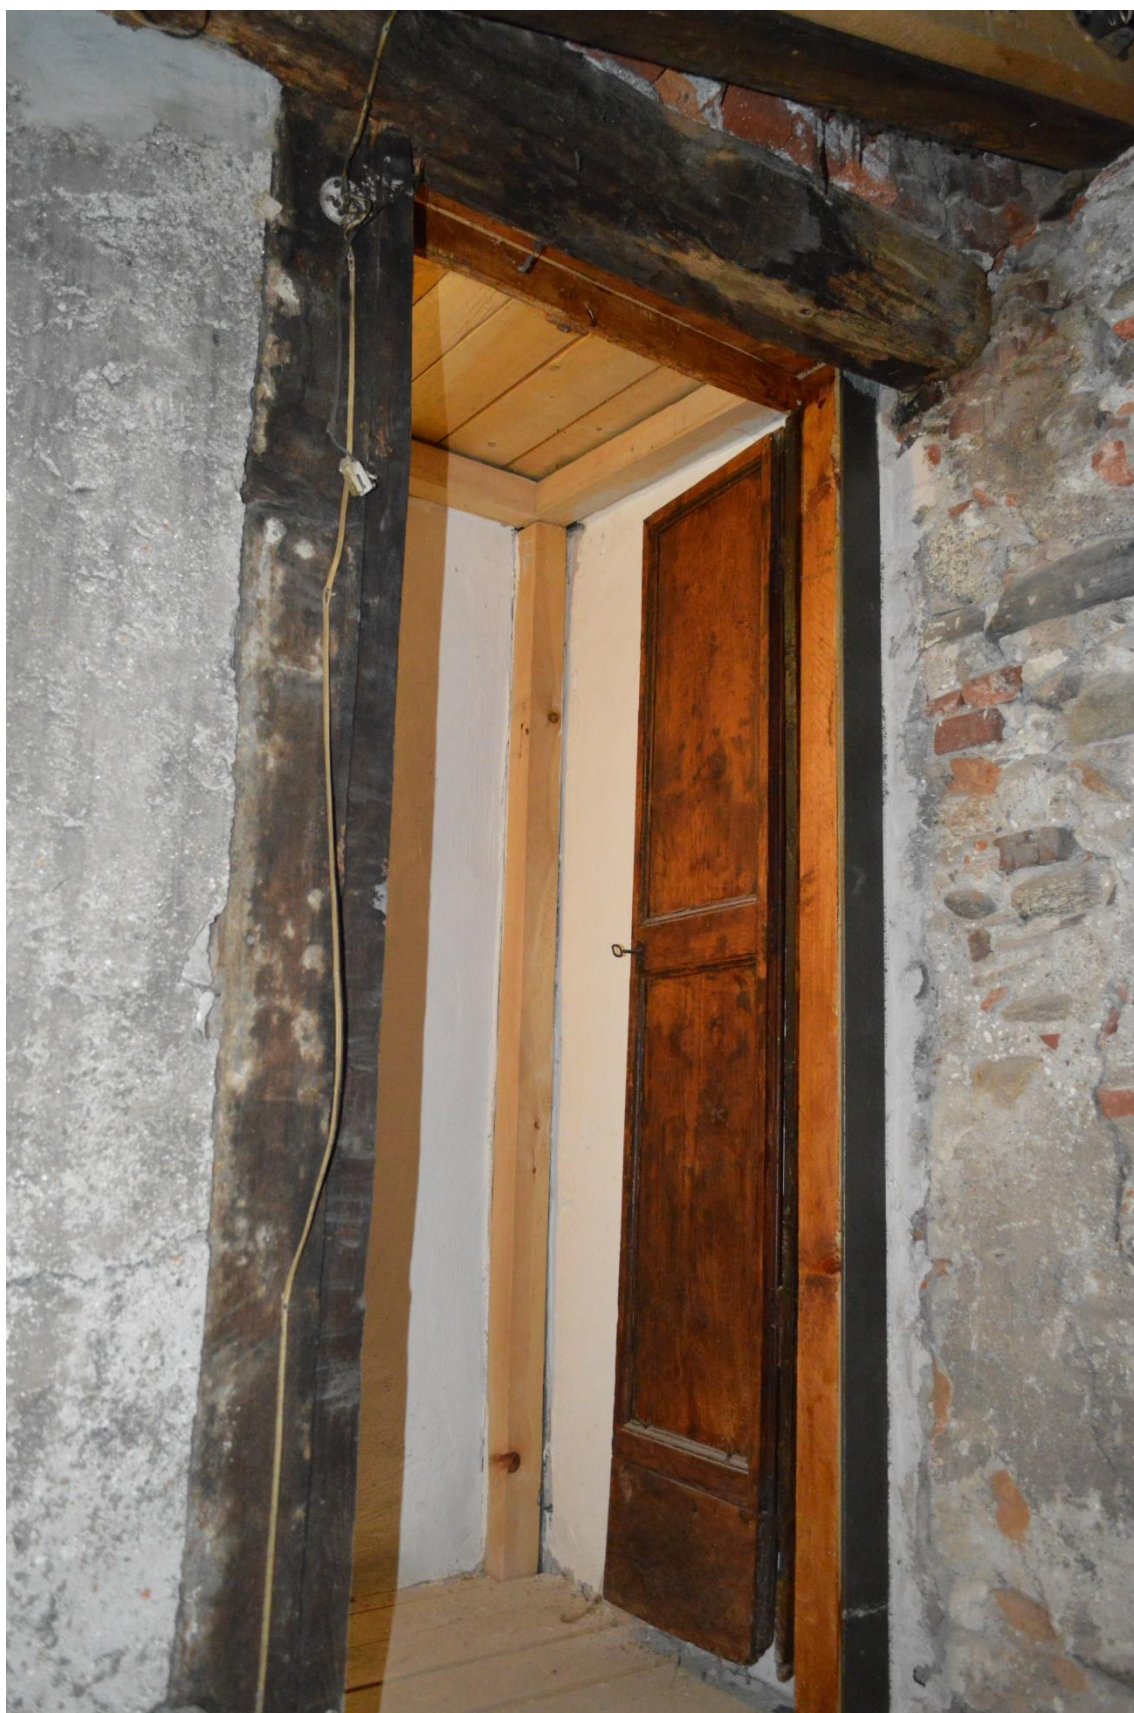
*F106. Stato di fatto, sottotetto – porta di accesso alla torre*
